# OBRAS DE ESTABILIZACIÓN DE PROCESOS EROSIVOS EN SUELOS LOÉSSICOS (CÁRCAVAS)

## INFRASTRUCTURE FOR STABILIZATION OF GULLY EROSION IN LOESS

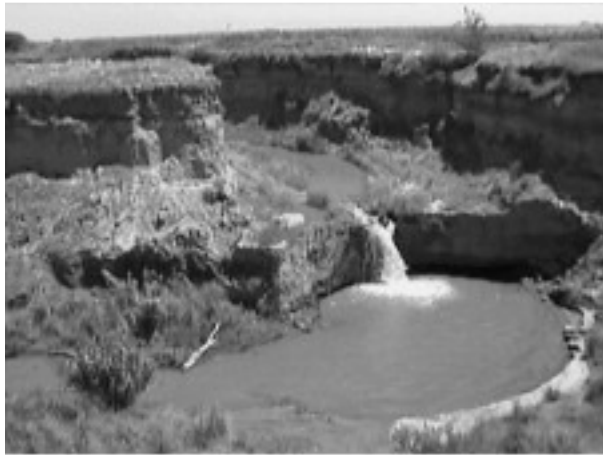
**Figura 1: Vista de la Cárcava del Arroyo Las Lajas, tramo medio (2001). El salto inferior está retenido por un manto de tosca consolidada.**

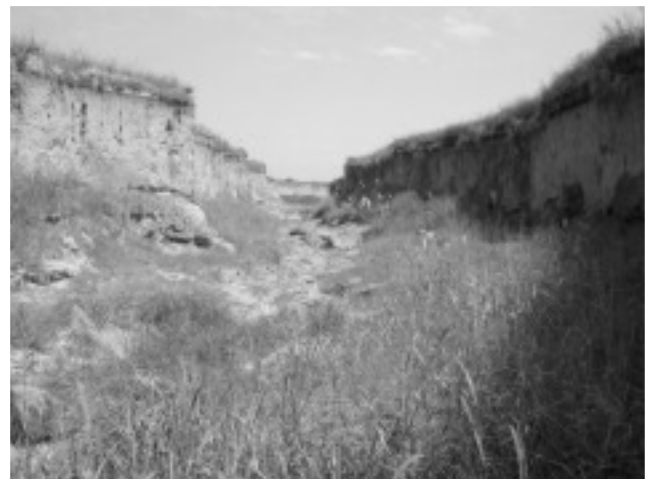
**Figura 6. Vista de la Cárcava Corralito, 15 km aguas abajo de la cabecera (2005).**

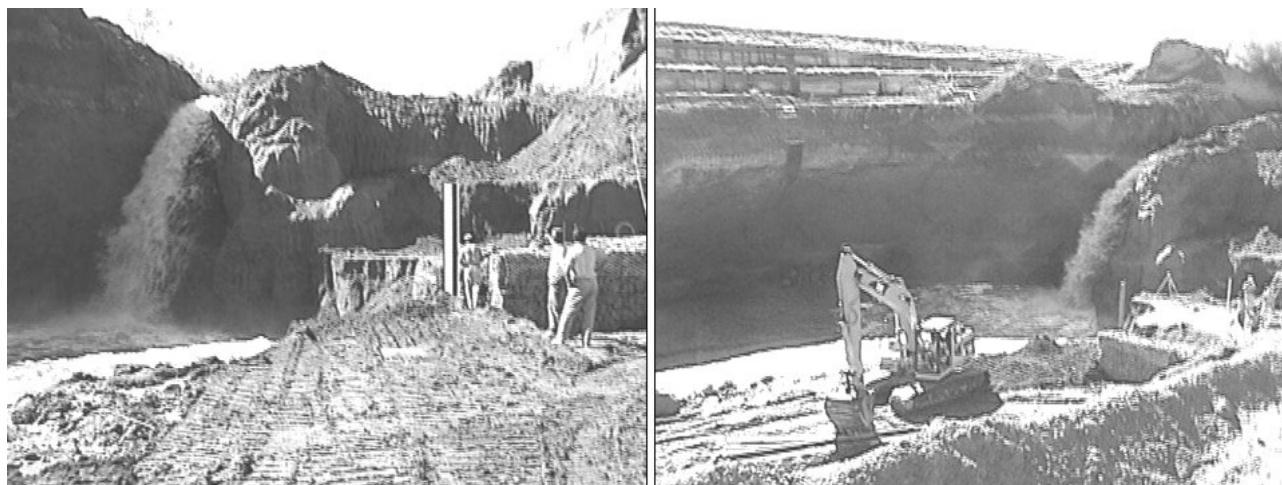
El comienzo de la construcción de la obra fue en septiembre de 2002, en coincidencia con el inicio de los periodos lluviosos en esta región. Al mes de diciembre de ese mismo año, las tablaestacas habían fallado en tres oportunidades debido a las crecidas del arroyo, generando la rotura de los pocos gaviones colocados en la obra.

Debido a estos inconvenientes con el alejamiento de las aguas del arroyo, fue practicada la obra de desvío sobre la misma zona de obra, construyendo la misma por sectores. En una primera etapa se construyeron el cuenco de disipación y los escalones de la margen izquierda, desviando el arroyo por la margen derecha. La Figura 16 muestra dos fotografías de esta etapa de construcción de la obra.

**Figura 16: Fotografías del desvío del arroyo por zona de obra (diciembre de 2002).**

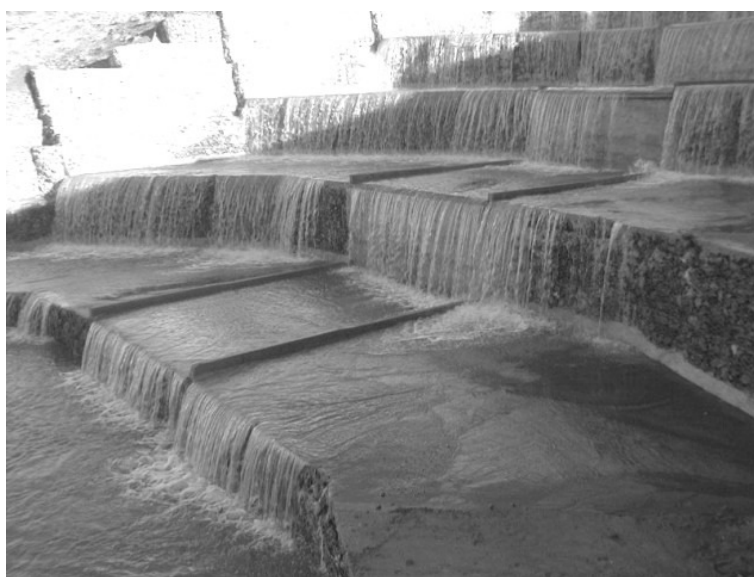
Posterior a la finalización de la etapa de construcción, con la primer creciente de magnitud en el arroyo la obra sufrió una falla parcial, que si bien no fue de importancia podría poner en riesgo de colapso total la obra. La Figura 18 muestra la obra en funcionamiento durante el periodo de bajante de la crecida mencionada.

**Figura 18: Obra en funcionamiento para caudales bajos.**
