CARACTERIZACIÓN GEOTÉCNICA DE LOCALIDADES SUJETAS AL FENÓMENO DE LICUACIÓN - EL CASO DE TAMBO DE MORA¹

Guillermo J. Zavala², Manuel Olcese², Jorge Zegarra² y Viviana Moreno²

GEOTECHNICAL CHARACTERIZATION OF SITES SUBJECTED TO LIQUEFACTION – THE TAMBO DE MORA CASE HISTORY

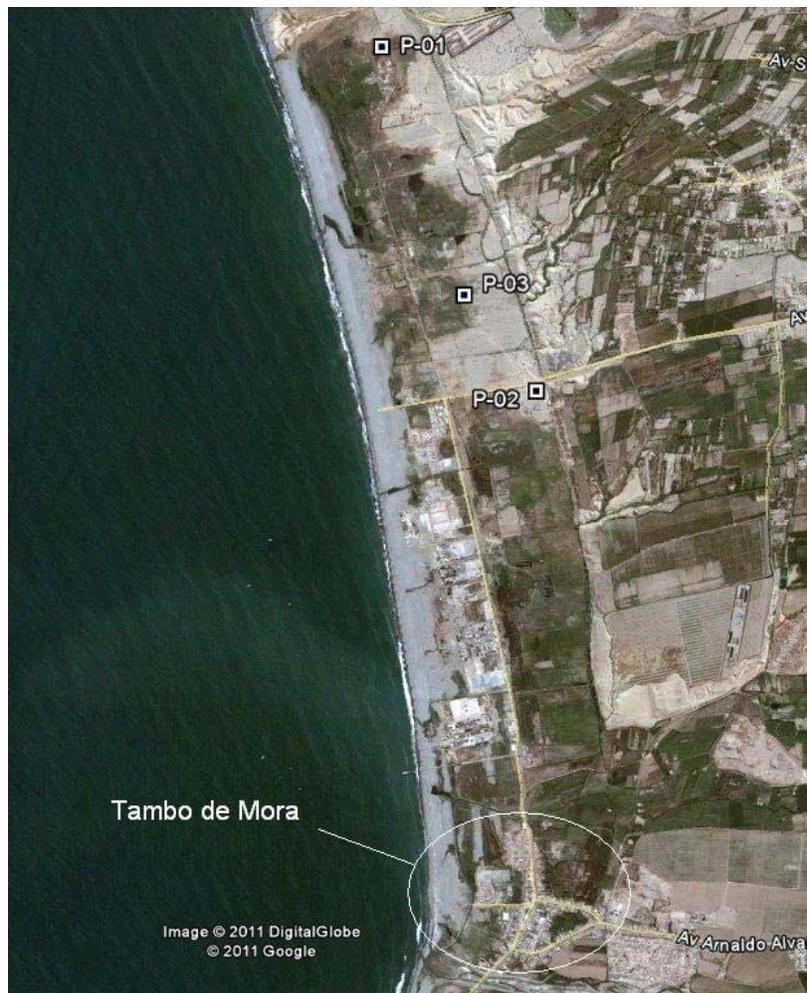
Figura 4: Ubicación de perforaciones (P-01, P-02 y P-03)

La primera zona comprende una gran área de la pampa de Canchamaná, correspondiente al área delimitada por Rodríguez-Marek et al. (2007) que tuvo un gran desplazamiento lateral y vertical (Figuras 1 y 2) y en ella se ubicaron las perforaciones P-01, P-02 y P-03. En la parte norte de esta zona se encontraron grietas paralelas al litoral luego del sismo de 2007 (cerca de la perforación 1) y en la zona sur es donde se pudo apreciar un desplazamiento vertical de casi 3 metros (perforaciones P-02 y P-03). Las perforaciones llegaron a profundidades de entre 5 y 10 metros y se encontró arenas sueltas superficiales seguidas por arenas medianamente densas, densas y muy densas.

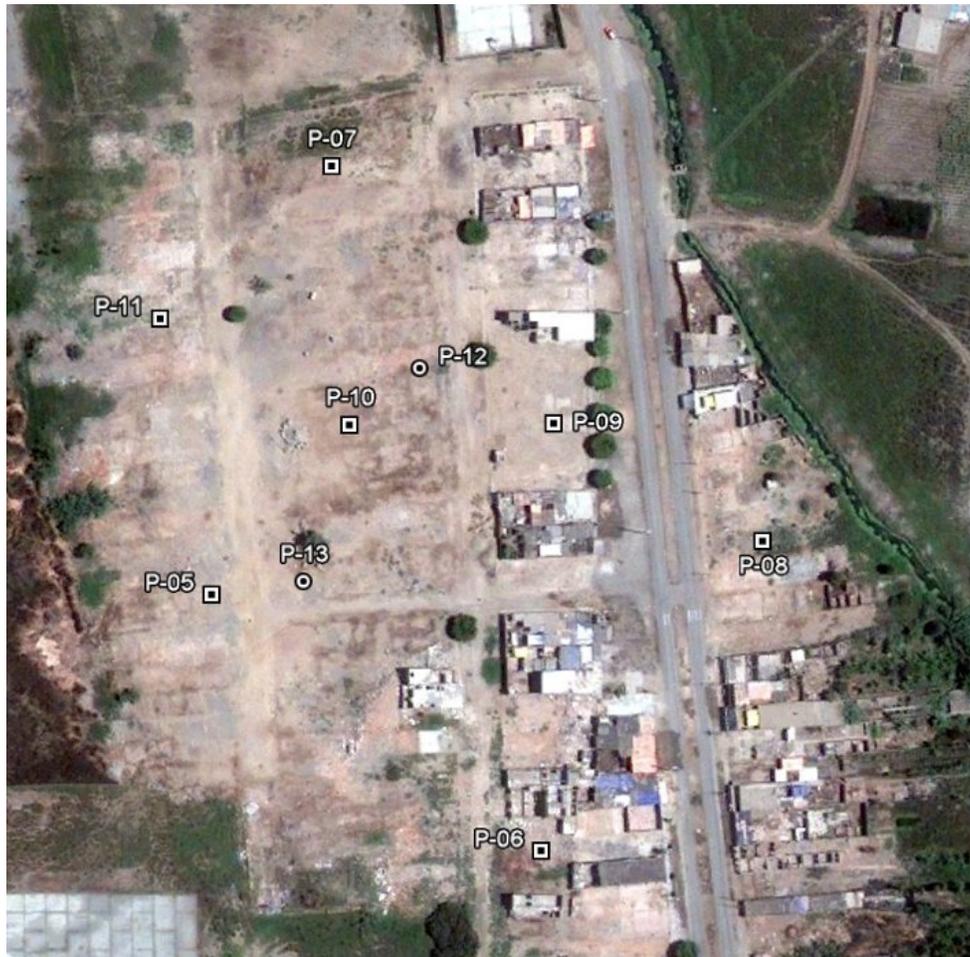
Figura 5: Ubicación de las perforaciones. Detalle de zona de Tambo de Mora.

La segunda zona comprende parte del área urbana de Tambo de Mora e incluye el resto de las perforaciones. La perforación 4 se efectuó cerca a la plaza mayor, en un edificio que sufrió daños considerables (no se muestra en el plano de perforaciones), con la grava encontrada a 3 m. Las perforaciones P-05, P-06, P-07, P-10 y P-11 se hicieron en una zona de muchos daños debidos a licuación en la avenida Alfonso Ugarte. En general en estas perforaciones se encontró arena suelta en las capas superficiales (hasta 2 m), seguida por arena medianamente densa a densa. La napa freática se encontró a un nivel casi superficial (entre 0.6 y 0.8 m). La perforación P-08 se hizo en una zona de pocos daños debidos a problemas del suelo. En ésta se encontró arena medianamente densa superficial sobre arena densa a muy densa. En esta perforación no se encontró grava y se llegó hasta la profundidad planeada de 15 m. La perforación P-09 se hizo en una zona de poco daño y se encontró grava muy superficial por lo que no se pudo avanzar más de 1.5 m. Las perforaciones P-12 y P-13 se hicieron con broca diamantina con la finalidad de pasar la

capa de grava. Ambas perforaciones encontraron arena densa superficial hasta 1.5 m, seguida por grava mal graduada. Debajo de la grava se encontró nuevamente arena limpia (SP), de medianamente densa a muy densa desde una profundidad de 6.7 y 8.5 m, respectivamente hasta 15 m (término de la perforación).

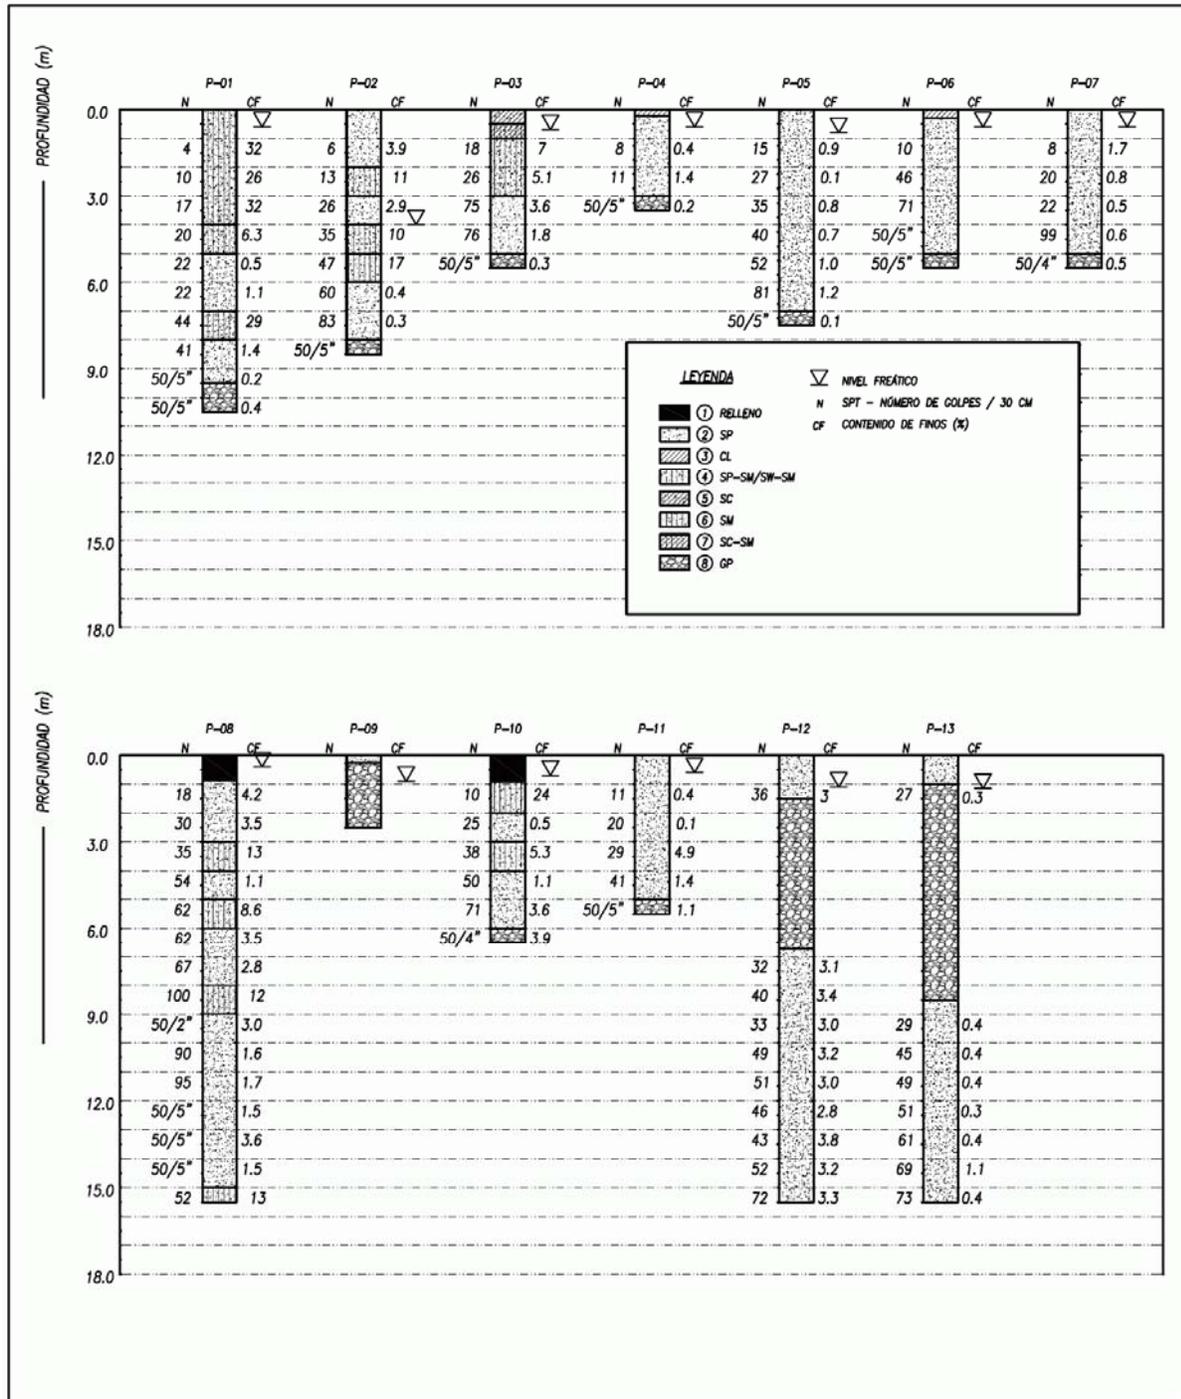
Figura 6: Perfiles de suelo, valores de SPT de campo (sin corrección) y contenido de finos.

En la perforación P-01 se obtuvieron altas probabilidades de licuación (hasta 90%) en las capas superficiales hasta una profundidad de 7 metros (excepto a 3 m). Esta capa fue la que probablemente licuó durante el sismo de 2007. La perforación efectuada en la zona por el CISMID (2010) muestra arenas aún más sueltas, por lo que esta área parece ser susceptible a licuación en caso de un sismo importante. Debido a la profundidad de la napa freática, en las perforaciones P-02 y P-03 se encontraron probabilidades de licuación de suelos casi nulas. Esto contrasta con la observación de un gran desplazamiento lateral y deformación vertical en esa zona. En la perforación P-04 se encontró una alta probabilidad de licuación en las capas superficiales hasta los 3 m de profundidad. En las perforaciones P-05 y P-06, efectuadas en una de las zonas de mayor destrucción debido a licuación en el suelo en Tambo de Mora, se obtuvieron altas probabilidades de licuación (70-90%) en capas superficiales hasta los 2 metros de profundidad. La perforación P-07, efectuada en una zona donde se observó licuación severa durante el sismo de 2007, también muestra una zona superficial con probabilidades de licuación de 100% y luego probabilidad de

licuación de 30% a los 3.5 m de profundidad. En la perforación P-08, que se efectuó en una zona donde no había evidencias de licuación, los resultados sólo muestran una capa superficial con 30% de probabilidad de licuación y casi nula probabilidad de licuación hasta 15 m. Las perforaciones P-10 y P-11 muestran altas probabilidades de licuación en las capas superficiales (entre 70 y 100%). Las perforaciones P-12 y P-13 muestran que debajo de la grava encontrada hay capas de arenas finas muy limpias, que podrían estar sujetas al fenómeno de licuación con probabilidades de licuar de hasta 90%.

En general en la zona estudiada no es recomendable efectuar construcciones con cimentaciones superficiales, ya que otro sismo de la magnitud similar a la del 2007 podría producir daños similares a los producidos por dicho sismo. Aunque muchos ensayos muestran que la zona más propensa a licuación está situada desde la superficie hasta los dos metros de profundidad, algunos sondajes muestran que hay zonas a mayores profundidades que podrían estar sujetas a este fenómeno. Debido a esto, las cimentaciones más adecuadas para estructuras construidas en esta zona son cimentaciones profundas.
