COLAPSO DEL SISTEMA DE PROTECCIÓN DE UNA ALCANTARILLA FERROVIARIA DURANTE UNA TORMENTA DE DISEÑO¹

J.J. Clariá², M. Pagot³, D. Hünicken⁴, M. Ruiz⁵ y F.M. Francisca⁶

COLAPSE OF THE PROTECTION SYSTEM OF A RAILROAD CULVERT DURING A DESIGN STORM

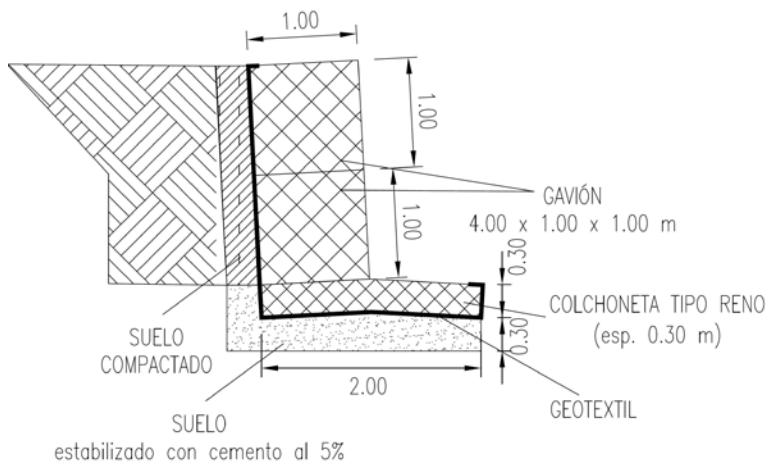
Figura 2: Esquema del sistema de protección de las márgenes del arroyo.

Para evitar el riesgo de socavación generado por el caudal de proyecto sobre las márgenes del arroyo Los Horcones, se construyó una obra de protección consistente en revestimiento del cauce entre estribos mediante platea de hormigón armado, y fuera del área de estribos mediante colchonetas y gaviones, complementado mediante el empleo de geotextiles y de suelo estabilizado con cemento al 5%, tal como se ilustra en la Figura 2.

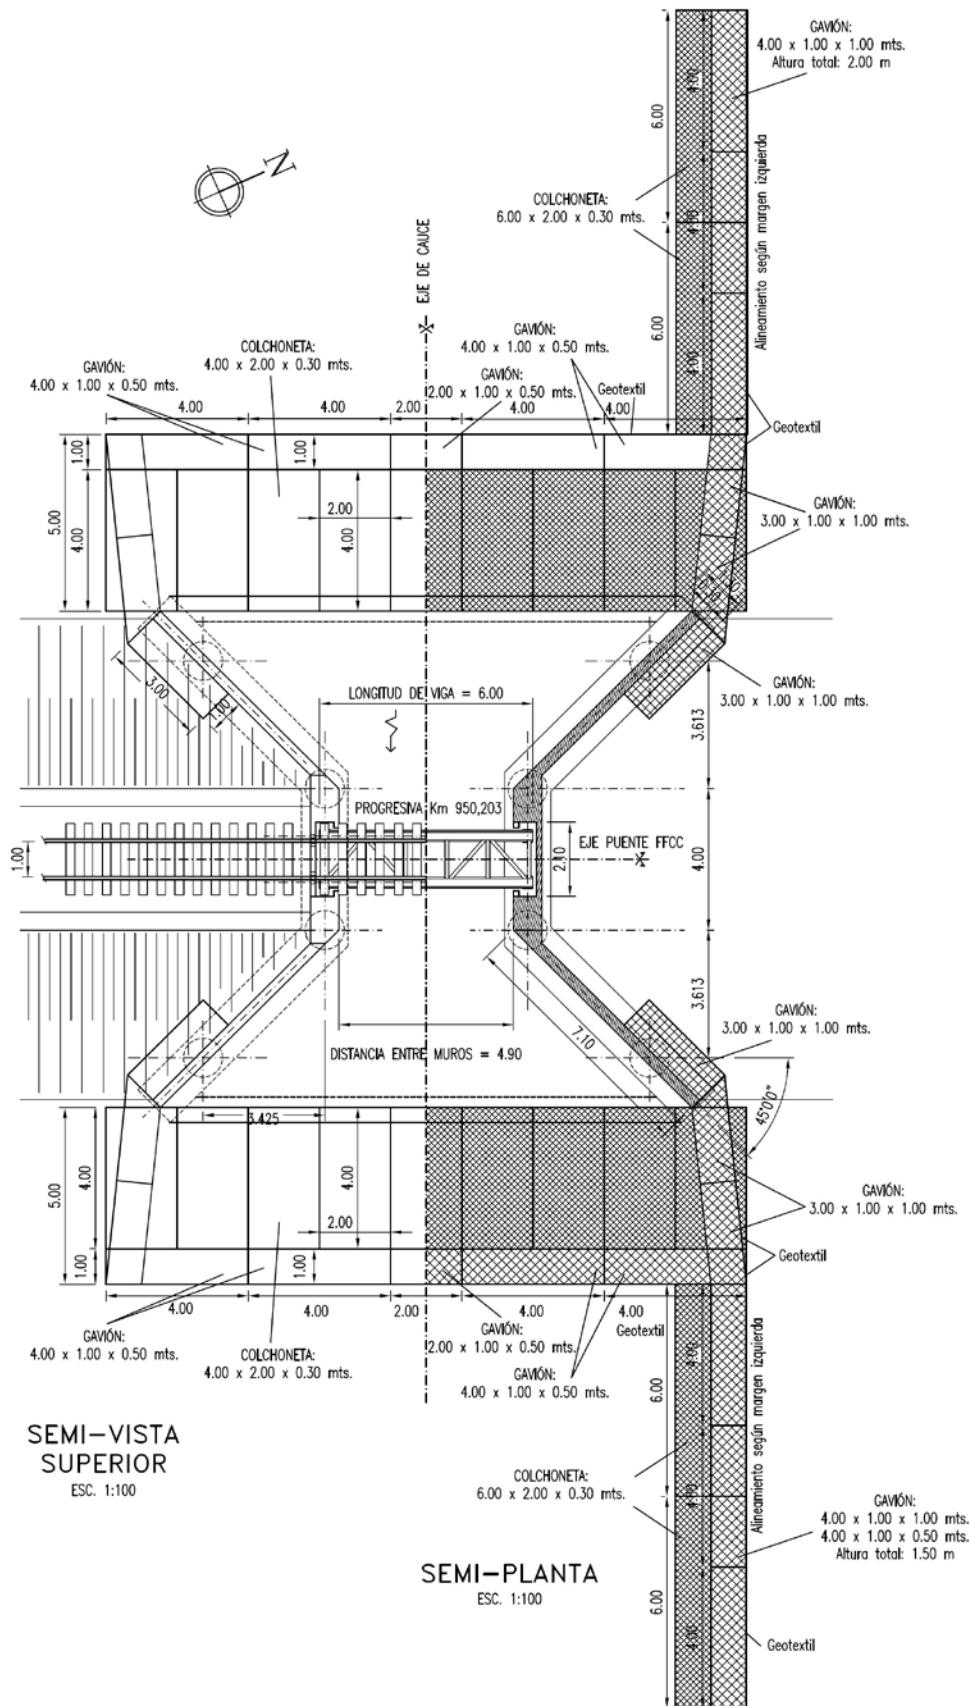
Figura 3: Planta de la alcantarilla construida.

Se ejecutaron dos líneas de protección sobre ambas márgenes del cauce que alcanzan una longitud de 25 m aproximadamente hacia ambos lados del eje de la alcantarilla. En la Figura 3 se presenta un plano de la alcantarilla con el sistema de gaviones para protección de márgenes. En la Figura 4 se presenta una fotografía de la alcantarilla construida.

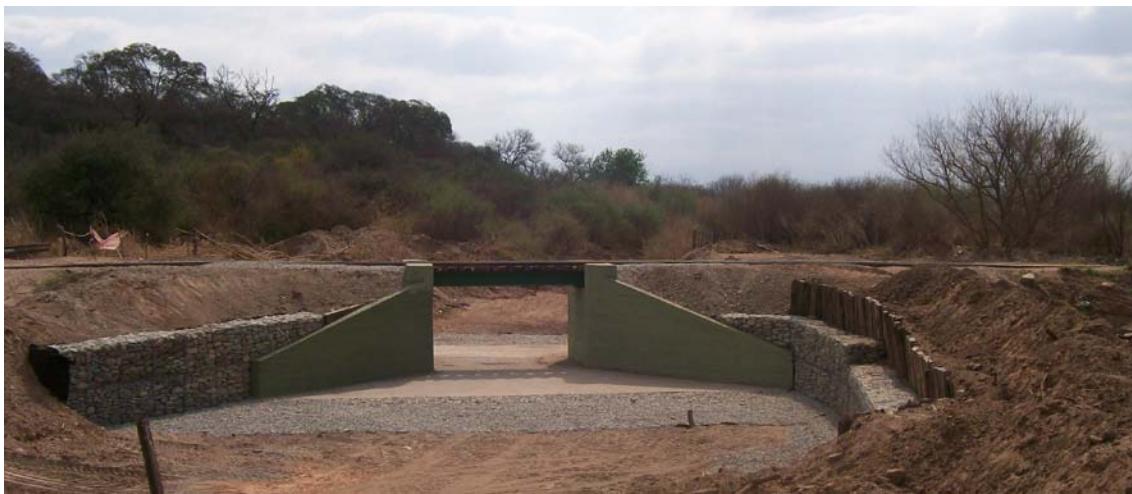
Figura 4: Fotografía de la alcantarilla en estudio tomada al concluir su construcción. Vista desde aguas abajo.
