ASPECTOS GEOTÉCNICOS DEL SISMO DE PISCO, PERÚ DEL 15 DE AGOSTO DEL 2007¹

Adrián Rodríguez-Marek², Jorge E. Alva Hurtado³, Brady Cox⁴, Jorge Meneses⁵, Gonzalo A. Montalva⁶, Viviana Moreno⁷, Manuel Olcese⁷, Rodolfo Sancio⁸, Joseph Wartman⁹

GEOTECHNICAL ASPECTS OF THE AUGUST 15, 2007 PISCO, PERU EARTHQUAKE

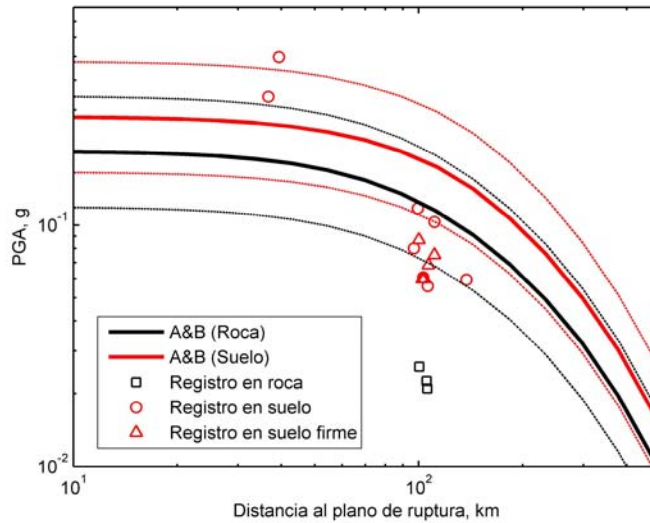
El sismo de Pisco registrado por 16 instrumentos ubicados a distancias no mayores a 150 km del plano de falla (las distancias fueron calculadas usando el plano de ruptura obtenido de Ji y Zeng, 2007). La Tabla 1 muestra los 16 instrumentos que registraron el movimiento junto con información relevante acerca de los parámetros de cada registro. Las ubicaciones de estas estaciones se muestran en la Figura 3. Es importante destacar que todos los registros, con excepción de los obtenidos en Ica, corresponden a instrumentos ubicados al norte del plano de falla a una distancia aproximada de 100 km, en las cercanías de la ciudad de Lima. Un gráfico de PGA (aceleración horizontal máxima del suelo) versus distancia más próxima al plano de falla, incluyendo los 16 registros, se presenta en la Figura 4. Para efectos de referencia, las predicciones de la relación de atenuación de Atkinson y Boore (2003) para suelo y roca se han incluido en la misma figura. En el gráfico se puede observar que el registro de Ica (Parcona) posee un PGA próximo a $0,5g$, lo que supera la predicción para suelo de la relación de atenuación de Atkinson y Boore en más de un 85%, mientras que los PGAs de los registros cercanos a Lima no superaron el percentil 15 de la misma ley de atenuación. El tipo de suelo correspondiente a cada estación se estimó a partir de mapas de zonificación local (Aguilar y Alva, 2007) y de Tavera et al. (2007). Se observa una tendencia a mayores PGAs en las estaciones ubicadas sobre suelo.

Figura 4: PGA versus distancia más próxima al plano de falla. La distancia al plano de falla está basada en el plano propuesto por Ji y Zeng (2007). Se muestra como referencia la predicción de PGA (valores medios y una banda de una desviación estándar) usando la relación de atenuación de Atkinson y Boore (2003). Véase la Tabla 1 para el tipo de suelo.

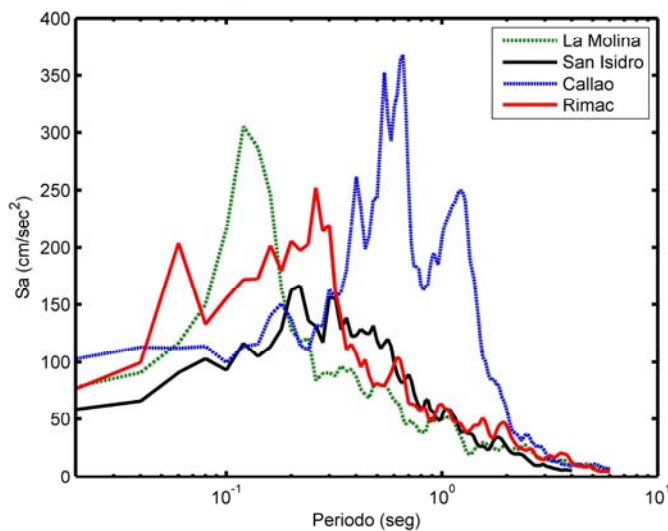
Evidencia adicional de los efectos de sitio se observa en las diferentes formas de los espectros de respuesta que se muestran en la Figura 5 correspondientes a cuatro estaciones ubicadas entre 96 y 111 km del plano de falla, las cuales están localizadas sobre tres diferentes tipos de suelo. Los efectos de sitio se expresan en amplificaciones significativas sobre bandas de períodos compatibles con la descripción del tipo de suelo (por ejemplo, depósitos superficiales rígidos en La Molina y suelos blandos en El Callao).

Figura 5: Aceleraciones espectrales de varios registros en Lima ubicados a distancias similares del plano de ruptura (aproximadamente 105 km).

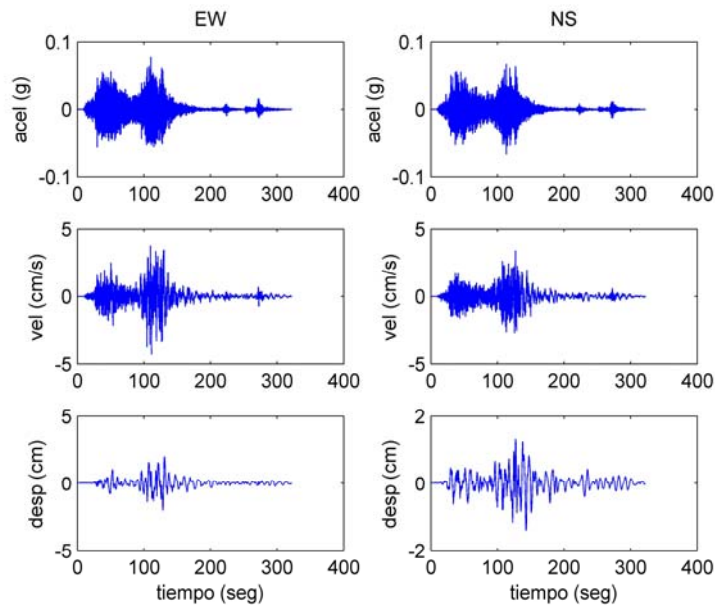
Figura 6: Historia de aceleraciones, velocidad y desplazamiento para el registro La Molina (suelo firme), Lima.

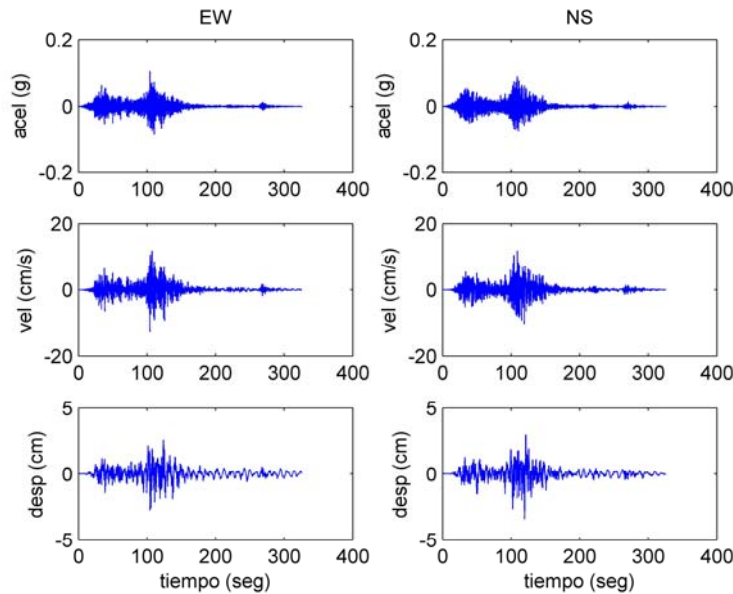
Figura 7: Historia de aceleraciones, velocidad y desplazamiento para el registro de El Callao (suelo blando) cerca de Lima.

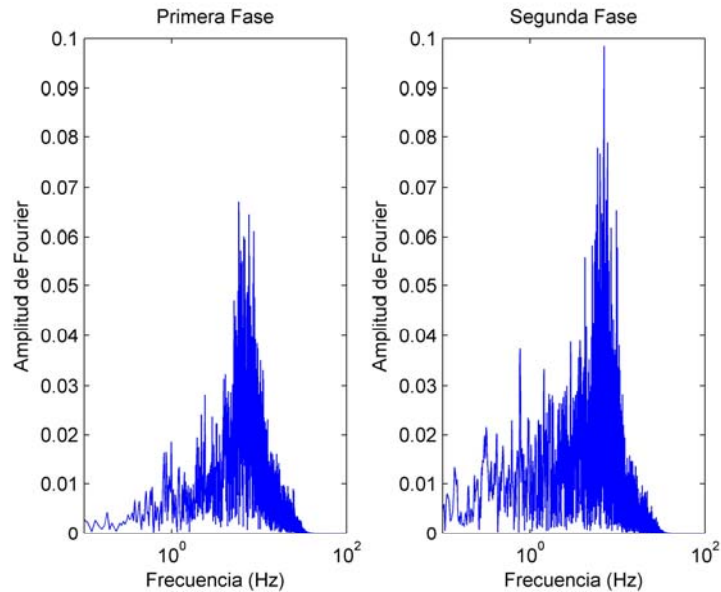
Figura 8: Transformada de Fourier de cada fase del registro de La Molina, Lima. Obsérvese la amplificación de las frecuencias bajas (< 1 Hz) en la segunda fase.

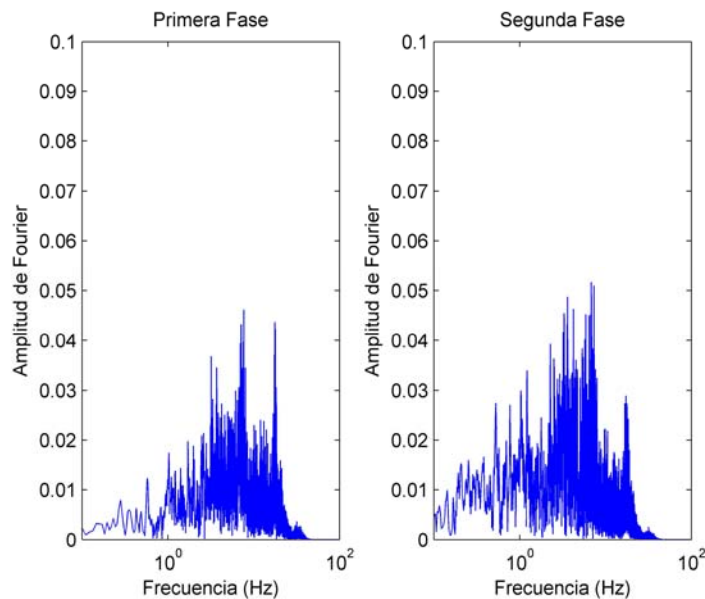
Los efectos de sitio son particularmente notables al comparar los registros de las estaciones de El Callao y Rimac. Ambas están ubicadas a una distancia de 111.1 km del plano de falla, por lo que se podría esperar registros de similares características. La estación acelerográfica de El Callao está ubicada sobre suelo blando, mientras que la del Rimac está ubicada sobre una unidad geológica conocida como el Conglomerado de Lima que consiste en una grava densa con poca cementación. Al analizar la transformada de Fourier del registro de la estación Rimac (Figura 9), se observa una diferencia marginal en el contenido de frecuencias de cada fase, situación que se ve reflejada en los espectros de respuesta elástica para cada una de las fases siendo muy similar una de la otra. Cuando se analiza la transformada de Fourier del registro de El Callao (Figura 10), la diferencia entre ambas fases es patente pues la segunda fase posee una

Figura 9: Transformada de Fourier de cada fase del registro de Rimac (CISMID), Lima. Obsérvese la baja amplificación de las frecuencias bajas (< 1 Hz) en la segunda fase.

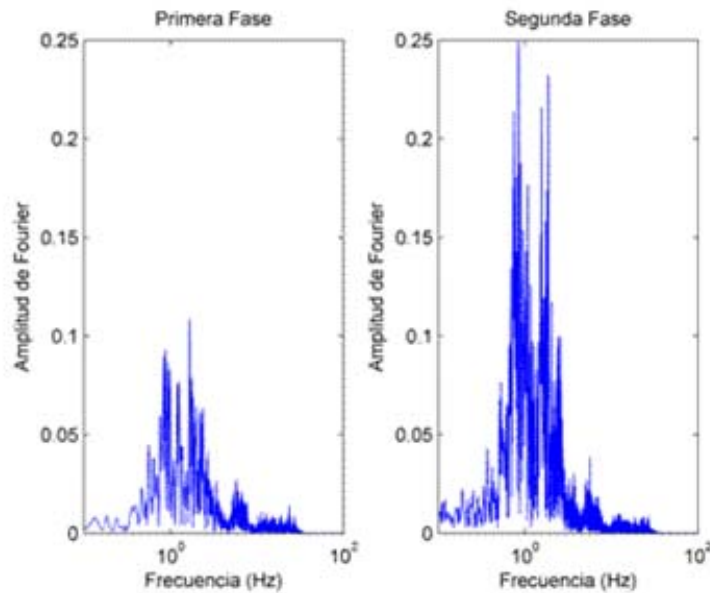
intensidad significativamente mayor, específicamente en el rango de bajas frecuencias (períodos altos) cercanas a 1 Hertz (periodo de 1 segundo). Esta diferencia entre la primera y la segunda fase es también evidente al comparar los espectros de respuesta de ambas fases. La diferencia evidenciada entre las fases del registro de El Callao tendría su origen en el suelo blando sobre el cual está instalada la estación. El mecanismo probable que originó esta respuesta es la degradación cíclica del suelo durante la primera fase para luego comportarse de manera bastante más flexible durante la segunda fase. La degradación cíclica del suelo está probablemente asociada a la disminución de los esfuerzos efectivos producto del acumulamiento de exceso de presiones de poro y posiblemente a la deformación angular inducida durante la primera fase de aceleraciones.

Figura 10: Transformada de Fourier de cada fase del registro de El Callao cerca de Lima. Obsérvese la significativa amplificación de las frecuencias bajas (< 1 Hz) en la segunda fase.

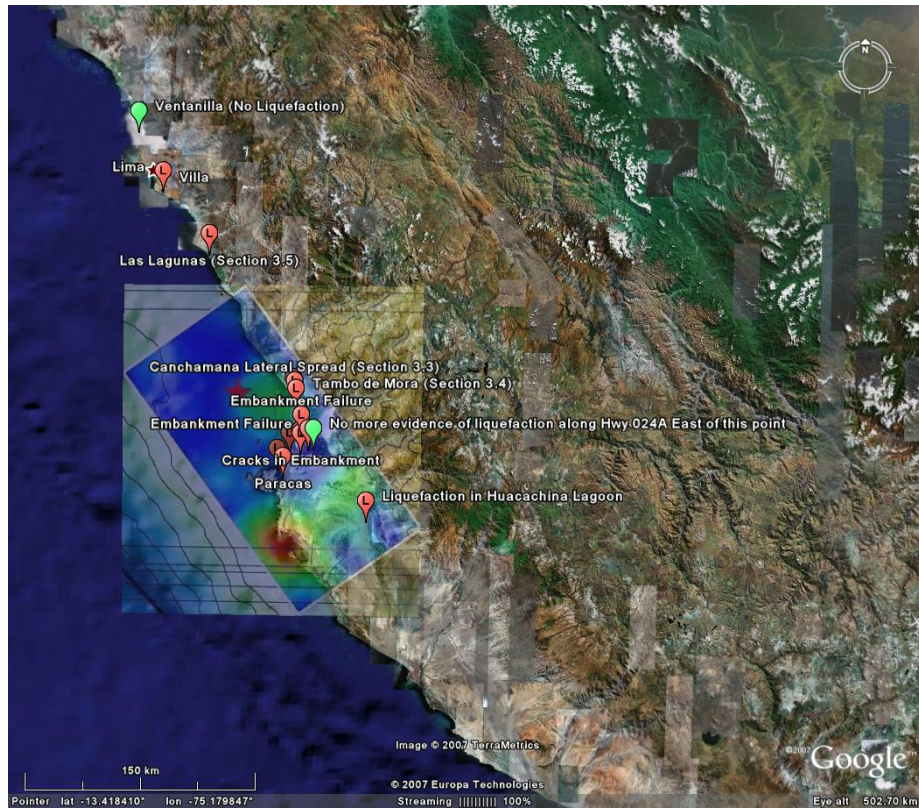
La distribución espacial de las evidencias de licuación observadas y reportadas en la costa central del Perú, comprende la zona que se extiende desde Villa, justo al sur de Lima y aproximadamente 90 km al norte del plano de ruptura (según la definición de Ji y Zeng, 2007), hasta Paracas en el sur, aproximadamente 24 km desde el plano de ruptura, e Ica en el Este, alrededor de 40 km del plano de falla. La misión de reconocimiento no se extendió al sur de Paracas. La evidencia de licuación más al norte que se pudo comprobar, en el vecindario de Villa en Lima, ocurrió en un área pantanosa. Un área pantanosa similar ubicada más al norte, en Ventanilla en el distrito de Lima, aproximadamente a 128 km del plano de ruptura, no mostró evidencia de licuación (Figuras 11 y 12).

Figura 11: Distribución espacial de las evidencias de licuación observadas por la misión de reconocimiento del GEER. Mapa base cortesía de Google Earth.

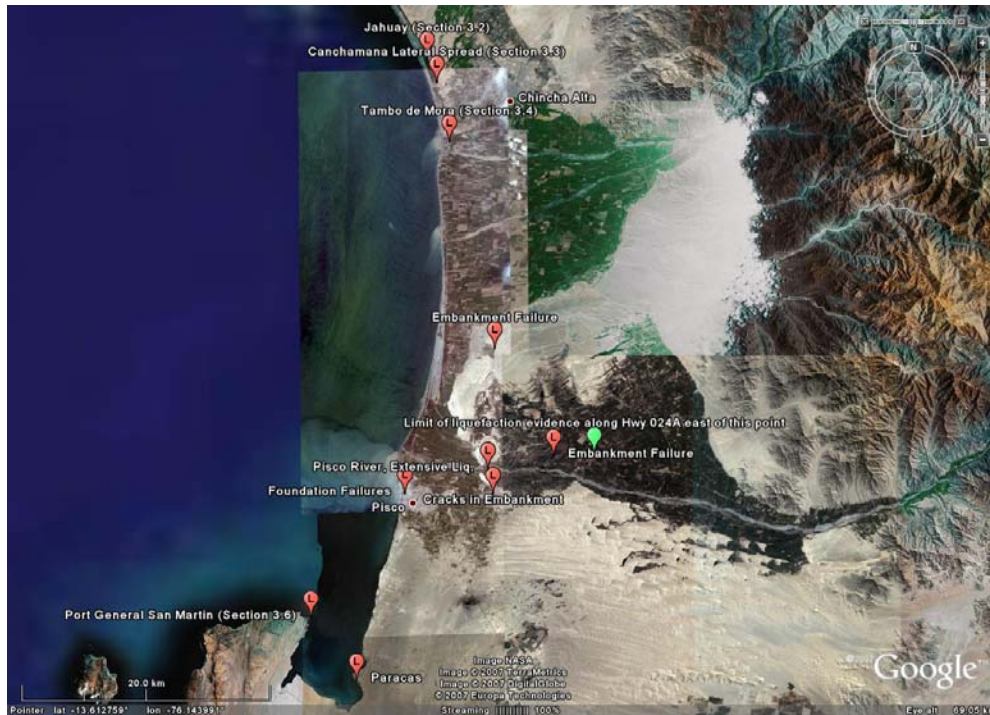
Figura 12: Acercamiento de la zona de Pisco y sus evidencias de licuación. Mapa base cortesía de Google Earth.

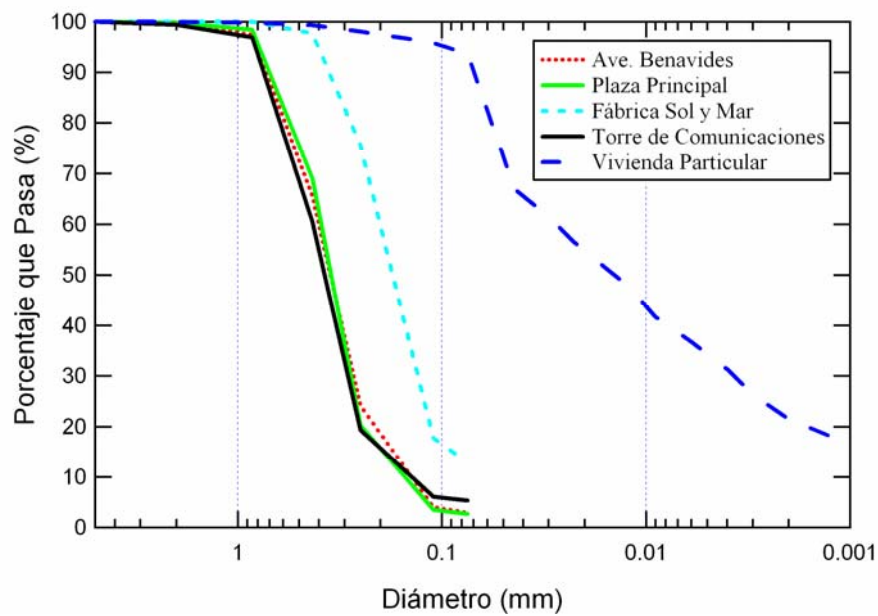
Suelo deyectado	USCS	% Finos	LL	LP	IP
Ave. Benavides (LMS-507)	SP	2.9	NP	NP	NP
Plaza principal (LMS-550)	SP	2.7	NP	NP	NP
Fábrica Sol y Mar (LMS-509)	SM	12.9	NP	NP	NP
Torre de comunicaciones (LMS-505)	SP-SM	5.3	NP	NP	NP
Vivienda particular (LMS-542)	ML	93.7	48	32	16

Figura 20: Granulometría y límites de Atterberg de suelos obtenidos de material de deyección en Tambo de Mora (Olcese, 2007).
