EVALUACIÓN DE LOS DAÑOS EN CONSTRUCCIONES RESIDENCIALES PRODUCIDOS POR EXPLOSIONES EN UNA PLANTA INDUSTRIAL

Carlos A. Prato ¹, Marcelo A. Cevallos ² y Antonio R. Godoy ³

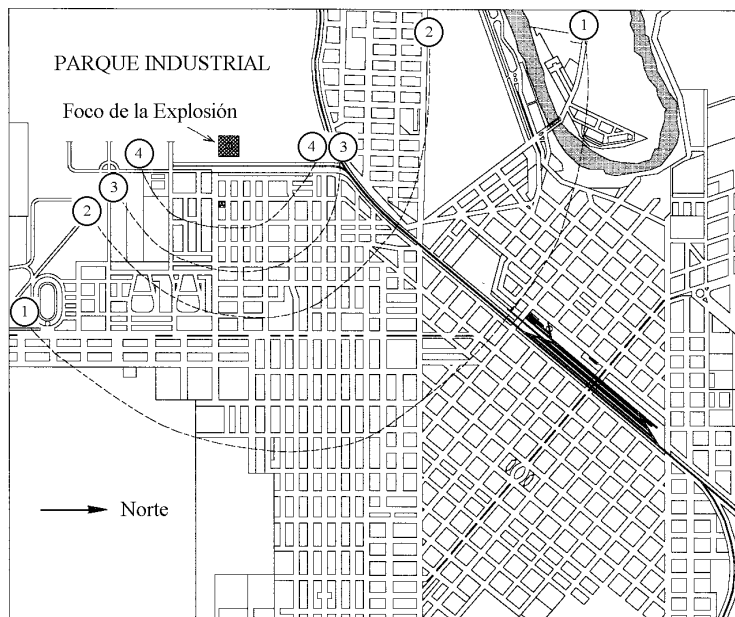
Figura 1.

La Figura 1 contiene un plano de planta de la ciudad en la zona más afectada, incluyendo las líneas divisorias de las zonas más afectadas según el criterio antes enunciado que fueron trazadas como resultado de la presente inspección.

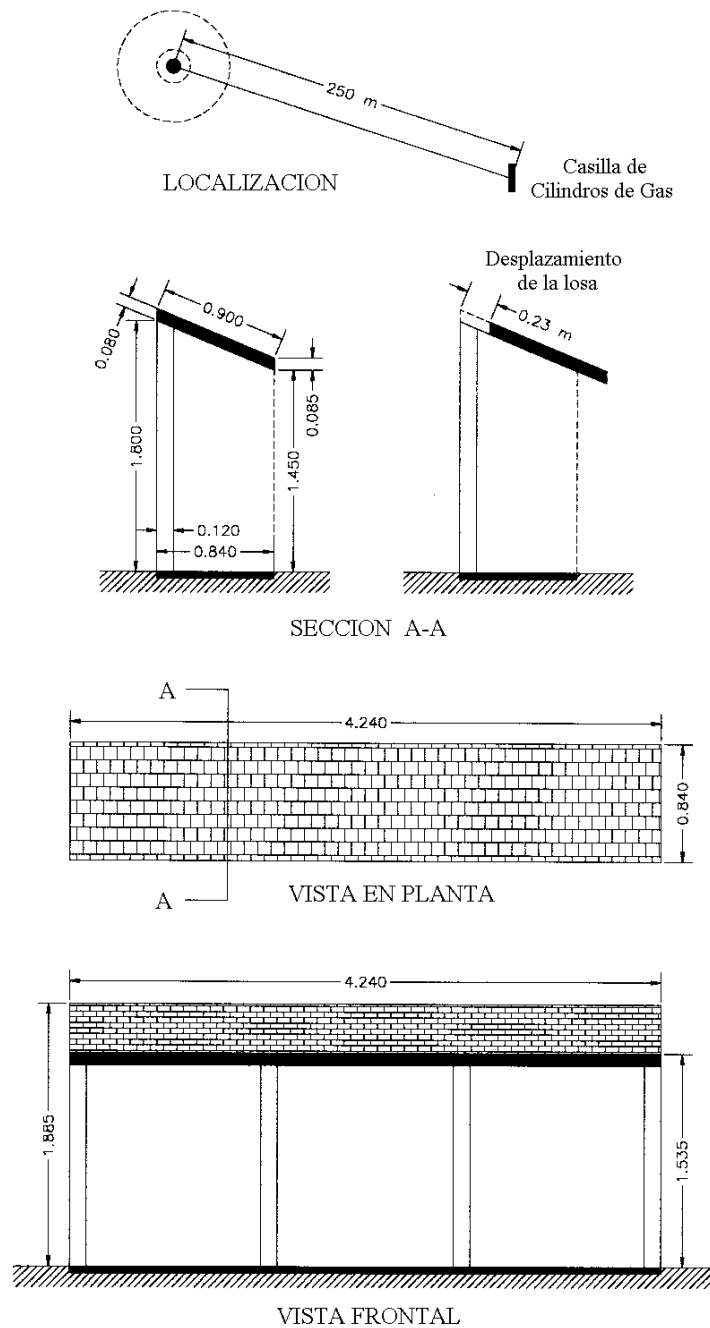
Figura 18.

La Figura 17 ilustra el estado en que quedó una casilla que alojaba cilindros de gas licuado que estaba ubicada a 250 m de la explosión principal. La Figura 18 presenta un esquema de la casilla con sus dimensiones. La cara exterior de la casilla al momento de la explosión se encontraba cerrada por puertas de chapa muy flexibles que fueron destruidas por la onda de presión sin oponer resistencia. Como consecuencia de la reflexión de la onda en la pared de fondo, el techo de la casilla que estaba simplemente apoyado en los muros laterales fue desplazado en contra del sentido de avance de la onda de presión, quedando desplazado 0.23 m.

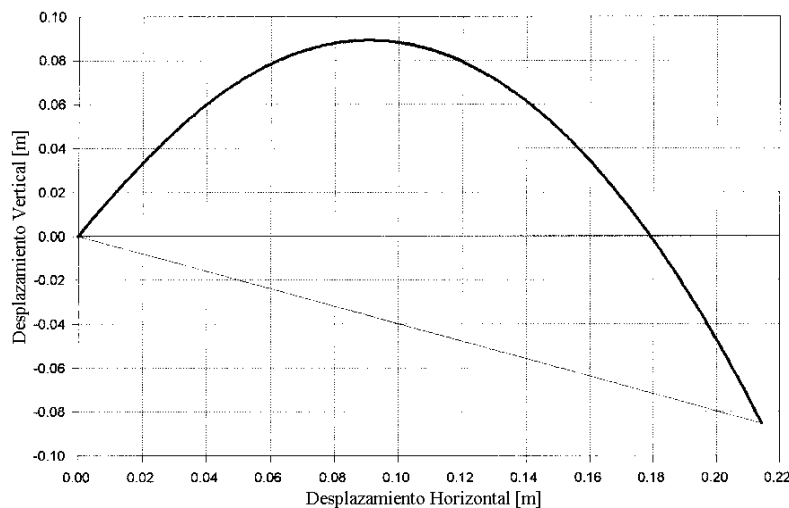
- El cálculo de la sobrepresión estática fue realizado utilizando los gráficos adimensionales de Biggs (1964) para una carga explosiva ubicada a una distancia de 250 m del centro de la explosión. La condición de ajuste para estimar la intensidad de la onda reflejada en la pared del fondo de la casilla fue que la trayectoria de la tapa de la casilla coincidiera con el desplazamiento observado. Tanto la onda de presión incidente como la reflejada fueron supuestas con una variación lineal en el tiempo desde su valor máximo hasta cero. Dada la reducida dimensión de la casilla en la dirección de avance de la onda (0.62 m), la reflexión no modificó la forma y duplicó el valor de la máxima sobrepresión de la onda incidente. De los dos parámetros desconocidos, P_{max} y T_d , si se tiene en cuenta que ambos están relacionados entre sí para una distancia dada a la explosión, es posible resolver la máxima presión de la onda reflejada compatible con el desplazamiento permanente observado de 0.23 m. De esta manera se calculó la máxima presión de 8 KPa y la duración de 0.087 segundos. La Figura 19 ilustra la trayectoria del techo de la casilla hasta su posición final.

Figura 19: Trayectoria del techo de la casilla debido a la explosión.

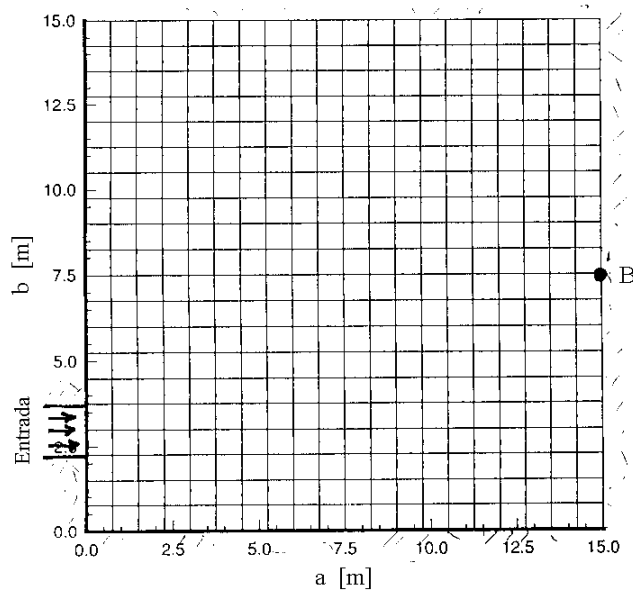
A los efectos de asistir en la interpretación de los daños observados, se analizó el efecto de la onda de presión externa incidiendo a través de una abertura en un volumen de aire encerrado en paredes rígidas. El volumen fue representado con un modelo de elementos finitos en 2-D para resolver la ecuación de la onda elástica en el aire, considerando las paredes como bordes totalmente reflejantes, excepto la abertura de ingreso de la onda en la que se aplicó la condición de borde absorbente de Lysmer y Kulhemeyer (1969). La Figura 20 muestra la malla del modelo y la abertura de ingreso de la onda. Este modelo utilizó como incógnitas el valor de la presión en cada nudo, con una variación lineal entre nudos. La Figura 21 muestra la ley de variación de la presión calculada en el punto B de la pared opuesta a la abertura de ingreso, normalizada respecto al valor máximo de la presión de la onda incidente. Se puede observar que la máxima sobre presión interior alcanza en este caso al 40 % de la máxima presión incidente pero su duración es varias veces superior, y por lo tanto es capaz de imprimir desplazamientos importantes a las paredes y techos. Naturalmente, la intensidad y duración del pico de sobrepresión interior depende de las dimensiones del recinto analizado, pero el ejemplo numérico demuestra que aún para dimensiones mayores a las típicas en las construcciones de la zona la sobrepresión interior pudo alcanzar un valor significativo.

Figura 20: Malla de elementos finitos de un recinto cuadrado de 15m x 15m.

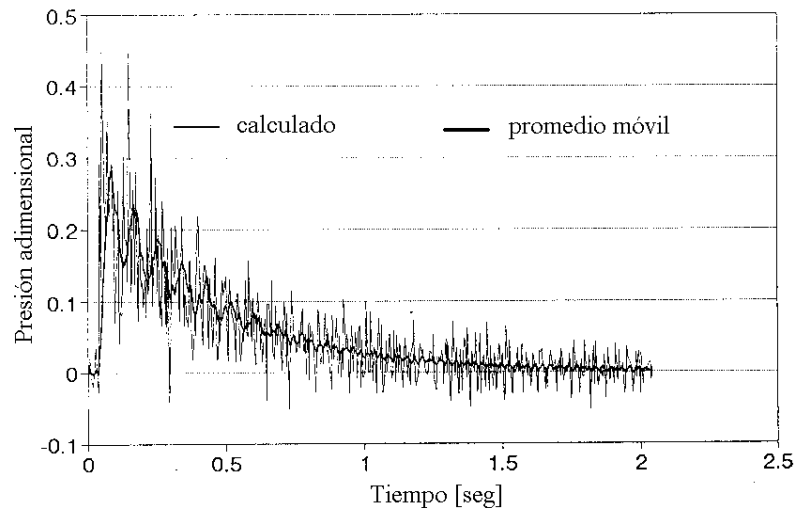
Figura 21: Presión en el punto B.
