# Comportamiento Sísmico de los Edificios de Lorca

## Seismic behavior of the buildings in Lorca

Carreño, M. L., Lantada N., Irizarry J., Valcarcel J. A., Barbat A. H. y Goula X. (2012). Comportamiento Sísmico de los Edificios de Lorca. *Física de la Tierra*, Vol.24, 289-314.

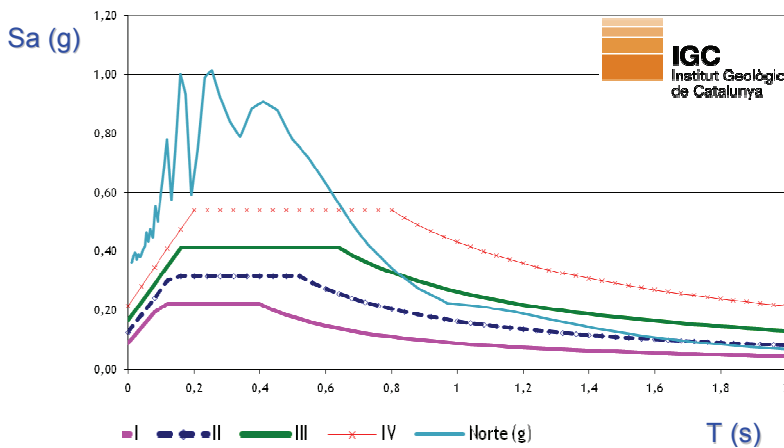
En la Figura 1 puede verse el espectro correspondiente a la componente N-S del terremoto de Lorca (en azul) en comparación con los espectros sísmicos de diseño de la Norma Sismorresistente Española, NCSE-02, para diferentes tipos de suelo.

Fig. 1. Espectro de respuesta para la componente N-S del terremoto de Lorca y los espectros sísmicos de diseño de la norma NCSE-02 (Institut Geològic de Catalunya, IGC).

Los edificios con forjados reticulares diseñados mediante la norma NCSE-02 tienen la ductilidad de proyecto limitada a 2. De acuerdo con la relación entre el espectro de aceleraciones del terremoto de Lorca y las ordenadas del espectro de diseño (véase la Figura 1), en su zona de máxima respuesta, la demanda de ductilidad ha sido entre 3 y 5, es decir, mayor que la de proyecto. Algunos de los edificios de hormigón armado cuyo período fundamental se encontraba en esta zona del espectro han sufrido daños mayores. Por otra parte, otros edificios, más flexibles, con un período fundamental mayor, se encontraban en una zona del espectro con una demanda de ductilidad menor y han sufrido daños más reducidos.

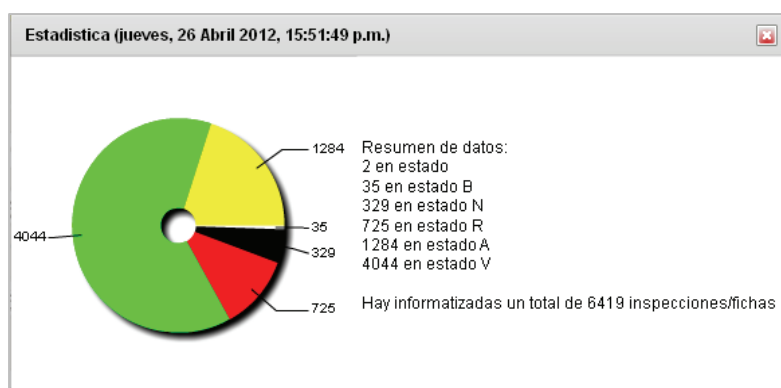
daños estructurales moderados. En los dos casos se observaron daños no estructurales graves, que también podían poner en peligro la seguridad de las personas. Un número importante de edificios del patrimonio arquitectónico ha sido dañado en mayor o menor medida. La Figura 2 muestra la distribución de los daños de acuerdo con el visor de daños del Ayuntamiento de Lorca (26/04/2012). Según dicho visor, se han informatizado un total de 6419 inspecciones, los edificios han sido clasificados según los daños observados en 4 clases: negro (329), rojo (725), amarillo (1284) y verde (4044).

Fig. 2. Consulta de la distribución del daño para toda la ciudad (26/04/2012) según el visor de daños (Ayuntamiento de Lorca, 2012)

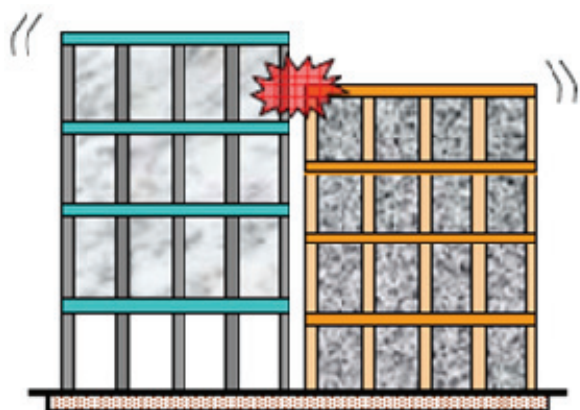
Cuando dos o más edificios adyacentes están muy cercanos la vibración de un terremoto fuerte puede hacer que estos se golpeen mutuamente (Figura 9). Si estos edificios son de diferente altura y sus plantas no coinciden, las plantas y el techo del edificio más bajo pueden golpear a media altura los pilares del edificio más alto, lo que puede causar importantes daños.

Fig. 9. Esquema del efecto de golpeteo entre dos edificios adyacentes de diferente altura (Murty, 2004)
