EVALUACIÓN FORENSE Y LECCIONES APRENDIDAS DE FALLAS DE POSTE DE HORMIGÓN PRETENSADO EN PUERTO RICO DURANTE EL HURACÁN MARÍA¹

FORENSIC EVALUATION AND LESSONS LEARNED OF PRESTRESSED CONCRETE POLE FAILURES IN PUERTO RICO DURING HURRICANE MARIA

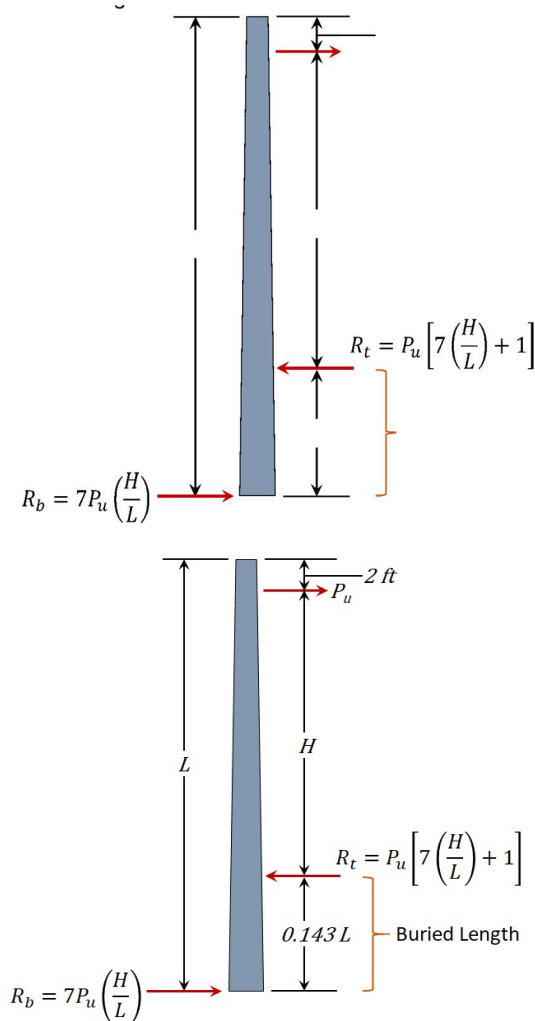
Los postes de hormigón pretensado se clasifican en función de la magnitud de la fuerza concentrada aplicada a 2 pies por debajo de su parte superior (AEEPR 1986). Esta fuerza equivalente es la que genera el momento flector de diseño en la sección más baja de la parte expuesta. La fuerza nominal de diseño para cada clase de poste H es: H3 – 3,700 lb, H4 – 4,350 lb, H6 – 5,700 lb, H8 – 8,000 lb, y H10 – 10,000 lb. La Figura 3 muestra un diagrama de cuerpo libre simplificado de las fuerzas que actúan en un poste de hormigón según mostrado en el reporte del Dr. Ruiz (Ruiz 1999), asumiendo que la presión del suelo se concentra en dos puntos. R_t y R_b son simplificaciones de las reacciones acopladas que se desarrollan bajo tierra y P_u es la fuerza última concentrada al tope. En la porción expuesta, la fuerza máxima de cortante es P_u y el momento flector máximo es esta fuerza multiplicada por H . Sin embargo, en la parte soterrada, la fuerza de corte es R_b o $7P_u (H/L)$. Si la capacidad de cortante en esta zona es menor a la capacidad por flexión en la zona expuesta, entonces la capacidad del poste será menor a P_u . El Dr. Ruiz enfatizó en su informe que se debe aumentar la capacidad en cortante de los postes desde su extremo inferior hasta una distancia de 4 pies sobre el nivel del suelo. También recomendó el uso de una base auto sostenida a menos que los cálculos demuestren que el suelo tienen la suficiente capacidad para prevenir fallas.

Figura 3: Diagrama de cuerpo libre simplificado de las fuerzas en un poste hormigón (Adaptado de PREPA 1986).
