DRENAGGI NELLE DIGHE MURARIE

Diga di Cingino: Monitoraggio VS Intervento

Giornata di formazione ICI

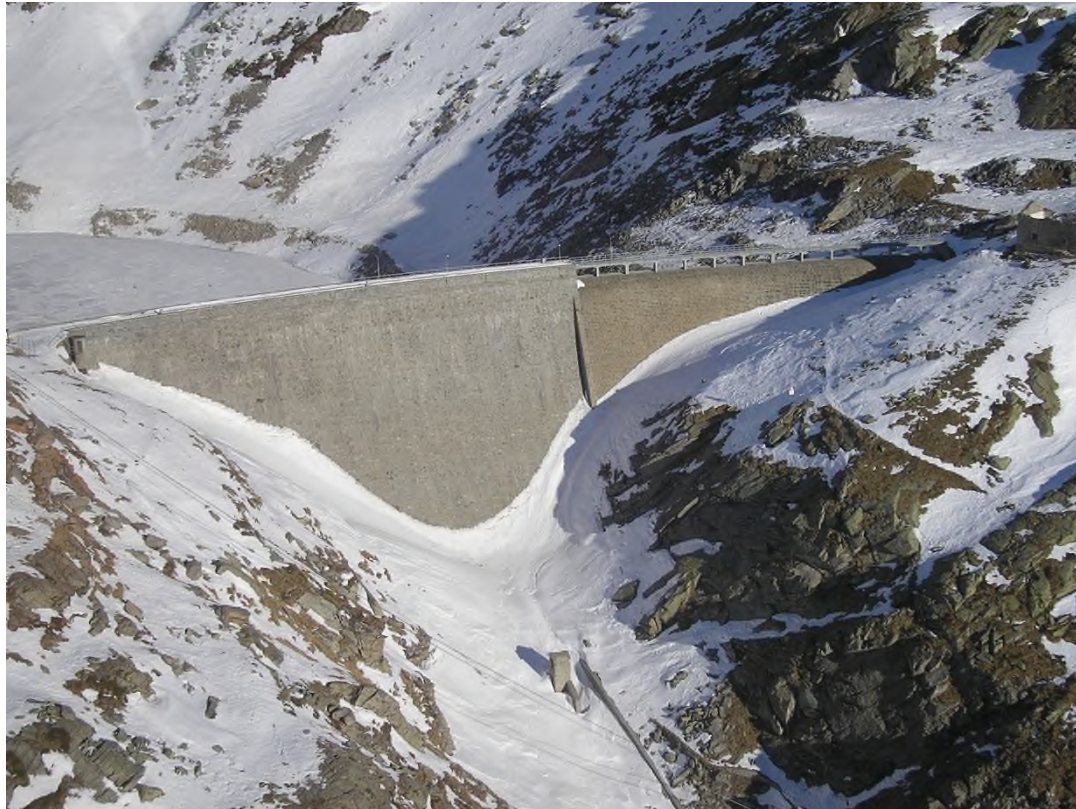
SINTESI DELLE CARATTERISTICHE DELLA DIGA: DESCRIZIONE DELL'OPERA

LA DIGA E' A GRAVITA' MASSICIA, PLANIMETRICAMENTE ARCUATA CON RAGGIO DI 250,00 M E SVILUPPO COMPLESSIVO DI 152,00 M, COSTRUITA IN MURATURA DI PIETRAME E MALTA CEMENTIZIA; LO SPESSORE DELL'OPERA AL CORONAMENTO E' PARI A 4,70 M.

IL CORPO DELLA DIGA E' IN BLOCCHI DI GNEISS GROSSOLANAMENTE SQUADRATI E POSATI SU LETTO DI MALTA DI CEMENTO.

LA FONDAZIONE, COMPRESA TRA LA SUPERFICIE DELLA ROCCIA DI IMPOSTA E LA SOPRSTANTE STRUTTURA IN MURATURA DI PIETRAME, E' IN CALCESTRUZZO.

IL PARAMENTO DI MONTE HA INCLINAZIONE PARI A 0,03 ED E' REALIZZATO IN BOLOGNINI DI GNEISS CON GIUNTI STILATI CON MALTA DI CEMENTO. NEL 1968 IL PARAMENTO E' STATO OGGETTO DI INTERVENTO MANUTENTIVO PER L'IMPERMEABILIZZAZIONE MEDIANTE APPLICAZIONE DI UN RIVESTIMENTO METALLICO (SPESSORE 3 MM).

I DRENAGGI DEL CORPO DIGA SONO COSTITUITI DA UNA SERIE DI CANNE DEL DIAMETRO DI 60 CM AD INTERASSE DI 4,00 M TRA LA GALLERIA DI ISPEZIONE A QUOTA MINIMA (2217,60 M S.L.M.), CHE CORRE LUNGO LE FONDAZIONI, E LA GALLERIA SUPERIORE A QUOTA 2256,10 S.L.M.

PER QUANTO RIGUARDA IL DRENAGGIO DELLE FONDAZIONI, NON SONO PRESENTI CANNE DRENANTI ALL'INTERNO DI ESSE.

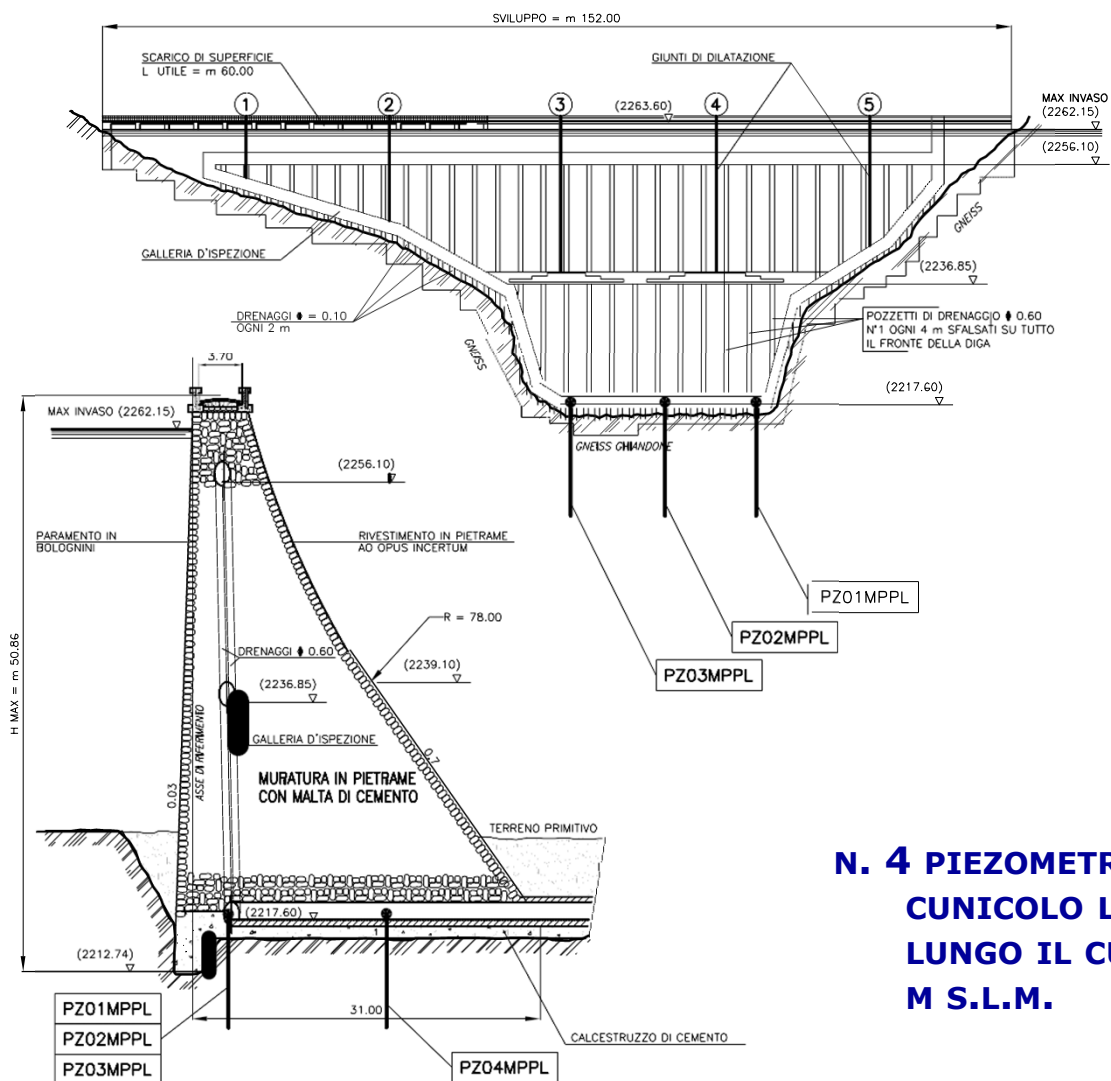
SINTESI DELLE CARATTERISTICHE DELLA DIGA: DATI F.C.E.M. E UBICAZIONE PIEZOMETRI

N. 4 PIEZOMETRI: 3 DEI QUALI UBICATI LUNGO IL CUNICOLO LONGITUDINALE INFERIORE E 1 UBICATO LUNGO IL CUNICOLO TRASVERSALE A QUOTA 2217,60 M S.L.M.

DENSITA' PIEZOMETRICA: 1PIEZ./ 12 M

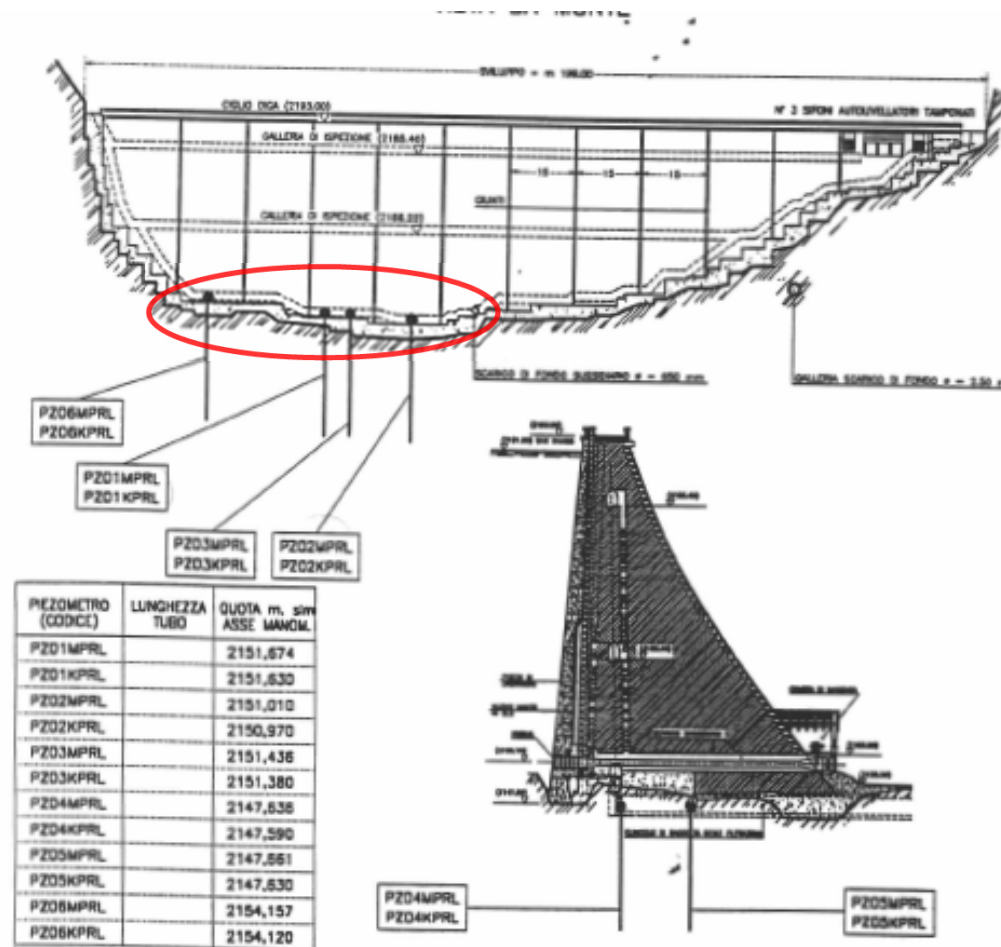
DIGA VALTOGGIA (VB)

- SVILUPPO CORONAMENTO: 199 M
- ZONA PIÙ DEPRESSA: 120 M
- PIEZOMETRI: 4 + 2
- DENSITÀ PIEZ. CUNICOLO PERIM: 1 P. / 30 M

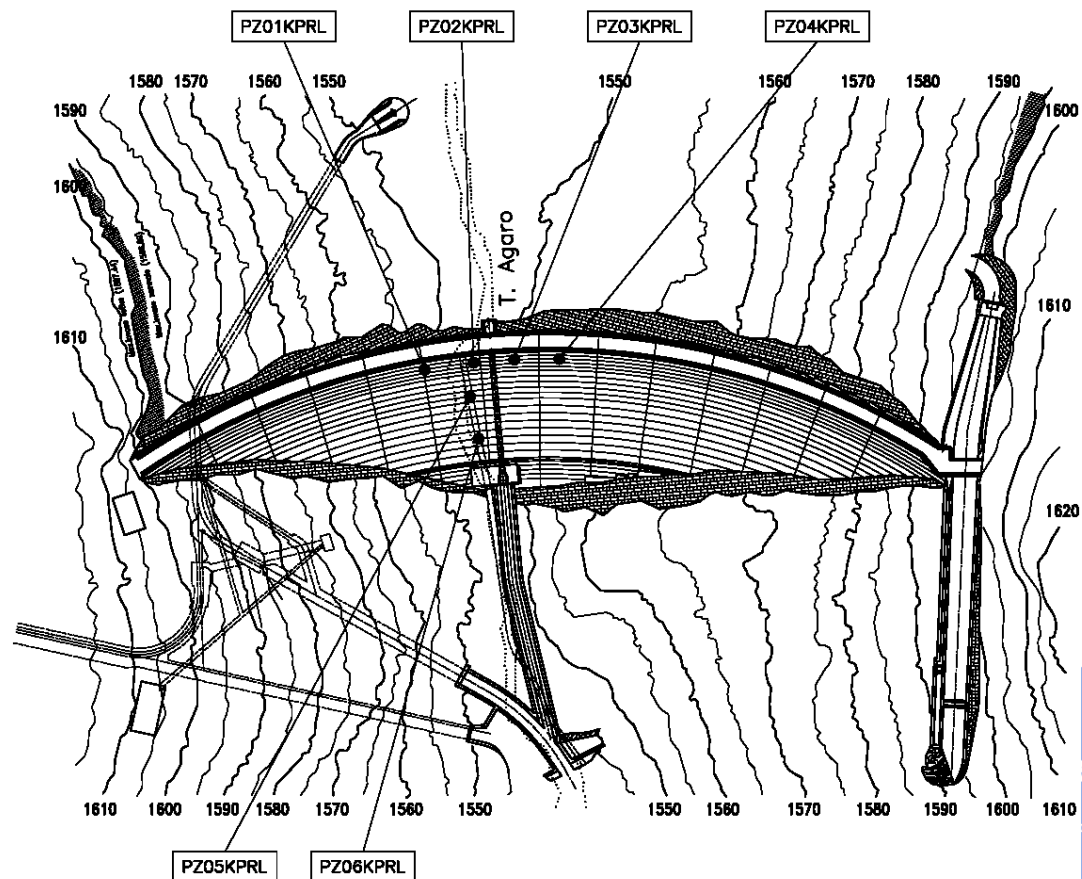
DIGA AGARO (VB)

- SVILUPPO CORONAMENTO: 243 M
- ZONA PIÙ DEPRESSA: 80 M
- PIEZOMETRI: 4 + 2
- DENSITÀ PIEZ. CUNICOLO PERIM.: 1 P. / 20 M

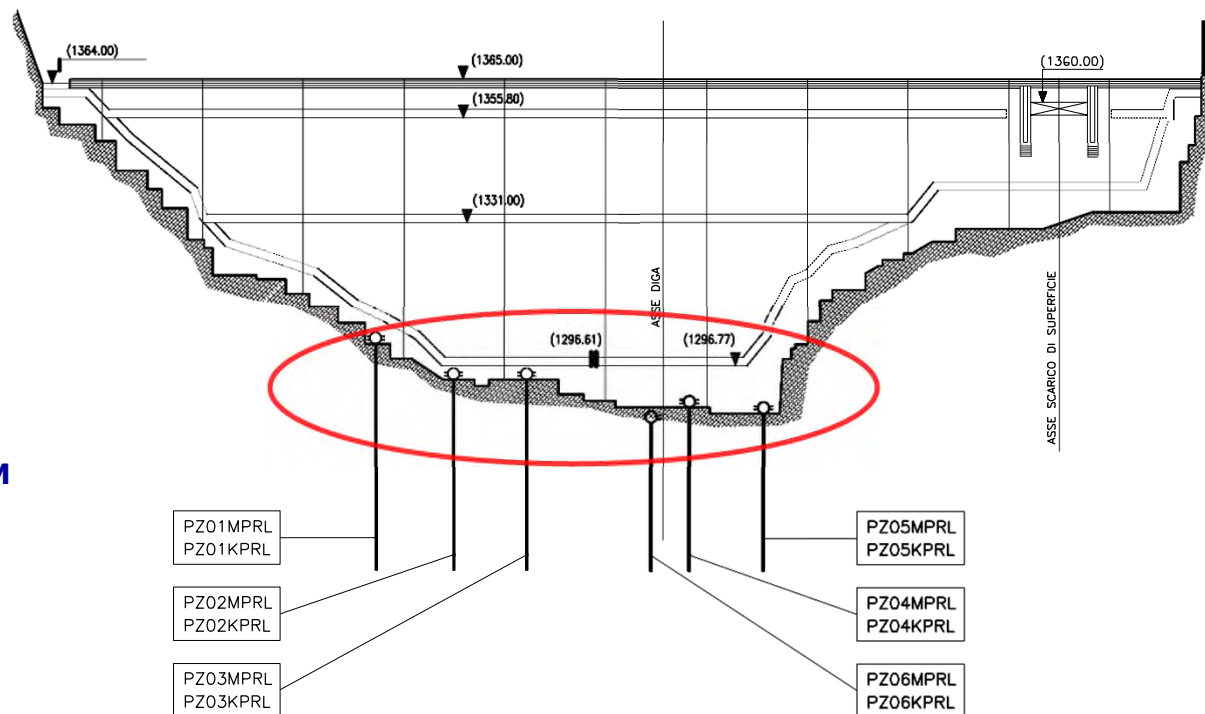
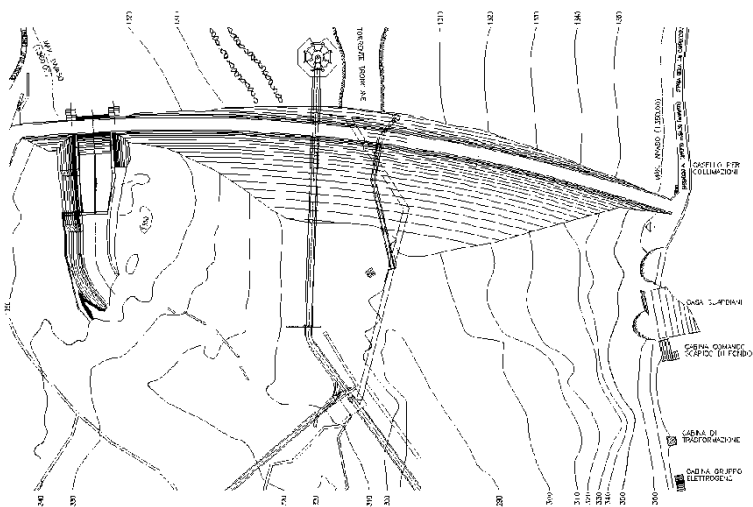
DIGA CAMPLICCIOLI (VB)

- SVILUPPO CORONAMENTO: 278,20 M
- ZONA PIÙ DEPRESSA: 92 M
- PIEZOMETRI: 5 + 1
- DENSITÀ PIEZ. CUNICOLO INF: 1 P. / 18,4 M

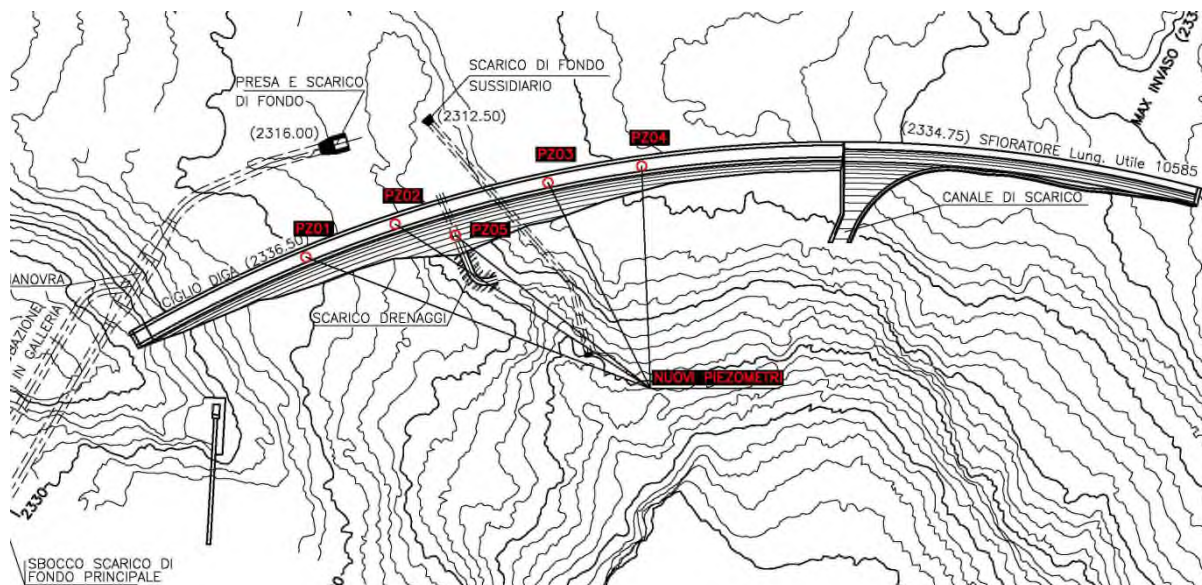
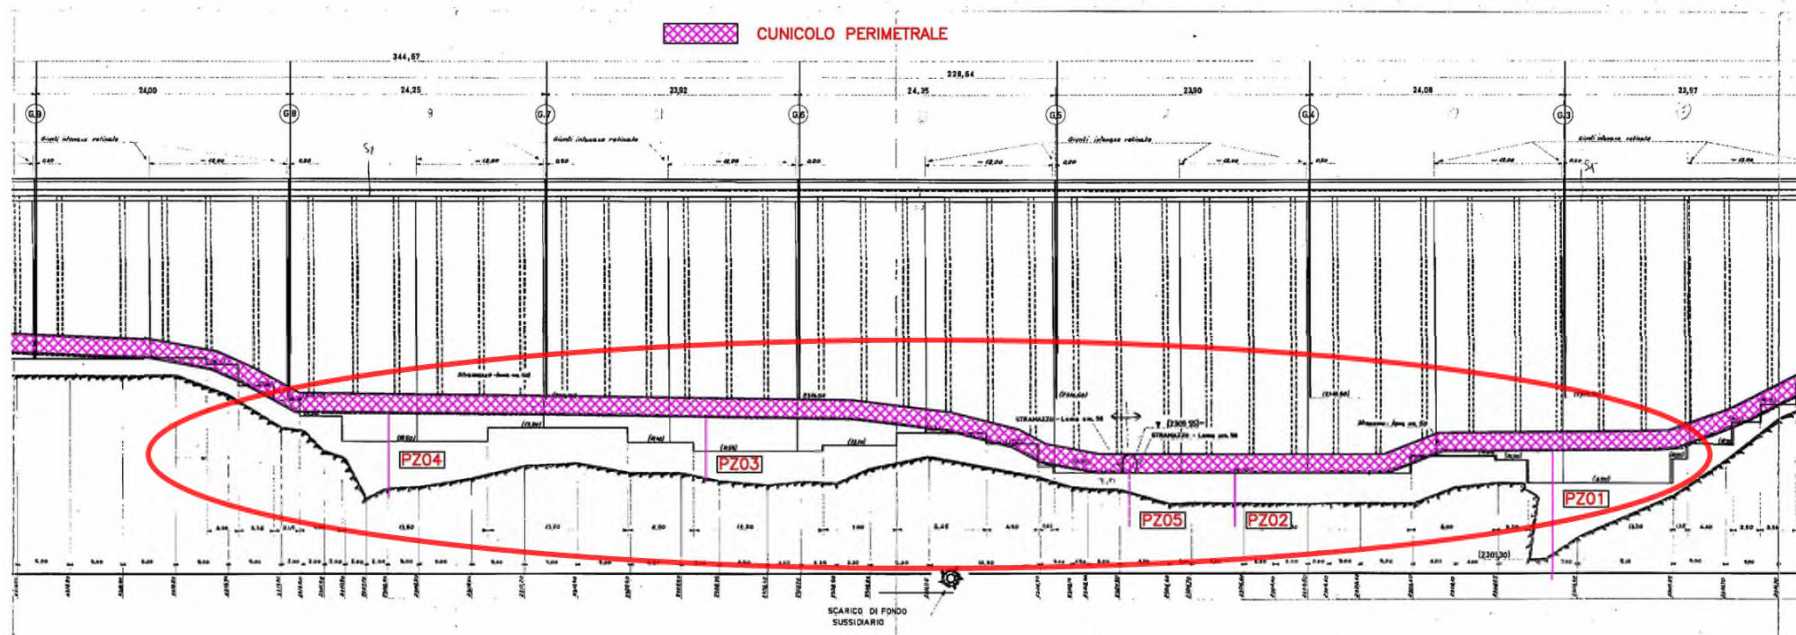
DIGA CAMPOSECCO (VB)

- SVILUPPO CORONAMENTO: 347,50 M
- ZONA PIÙ DEPRESSA: 120 M
- PIEZOMETRI: 4 + 1
- DENSITÀ PIEZ. CUNICOLO PERIM: 1 P. / 30 M
