C. García-Nieto^{a,b}, X. F. Sánchez-Romate^a, M. Sánchez^a, A. Ureña^a^a Área de Ciencia e Ingeniería de Materiales. Universidad Rey Juan Carlos. 28933 Móstoles, España^b Airbus Operations S.L. Pº John Lennon s/n. 28906 Getafe, España

Comportamiento multifuncional de películas de adhesivo modificadas con CNT para reparaciones en materiales compuestos

Smart behaviour of CNT modified adhesive films for carbon fiber composite repair

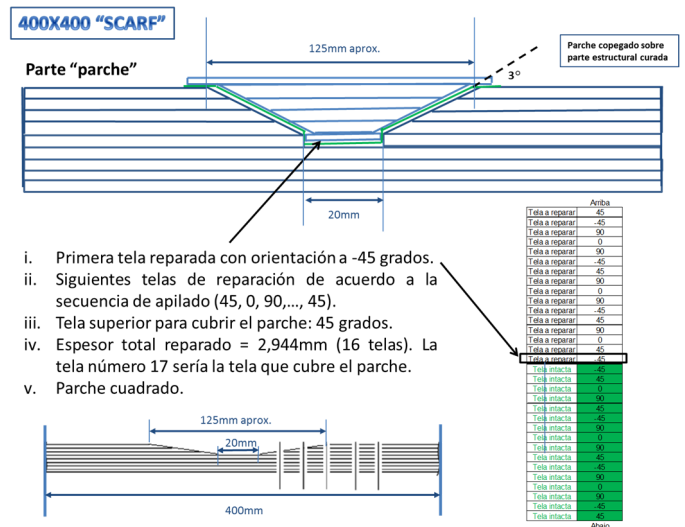
Se definió un panel cuadrado de 400 mm de lado sobre el que se diseñó y aplicó una reparación adhesiva estructural cuadrada tipo “scarf” (parche de reparación de pendiente constante). El material del panel original (antes de la reparación) fue el ya empleado para la fabricación de las probetas normalizadas (IMA/M21E). La secuencia de apilado del panel era (45/-45/90/0/90/-45/45/90/0/90/-45/45/90/0/45/-45)_s, siendo su espesor total antes de la reparación (32 telas) de 5,888 mm.

El parche de reparación se fabricó con el mismo material preimpregnado, realizándose una reparación que afectó a 16 telas (2,944 mm). La tela asociada a la base menor del cono de reparación se orientó a -45°. El resto de telas siguientes presentaban una orientación similar a las telas originales eliminadas. Se colocó una tela final con orientación de 45° sobre todo el parche. La figura 3 muestra un esquema del panel de reparación. Se empleó el adhesivo “film” FM300K – 244 g/m² dopado superficialmente con CNT, ya descrito en este trabajo de investigación, aplicando el mismo ciclo de curado para el copegado de las láminas del parche.

Figura 3. Definición de reparación “scarf” en panel de 400 x 400 mm.

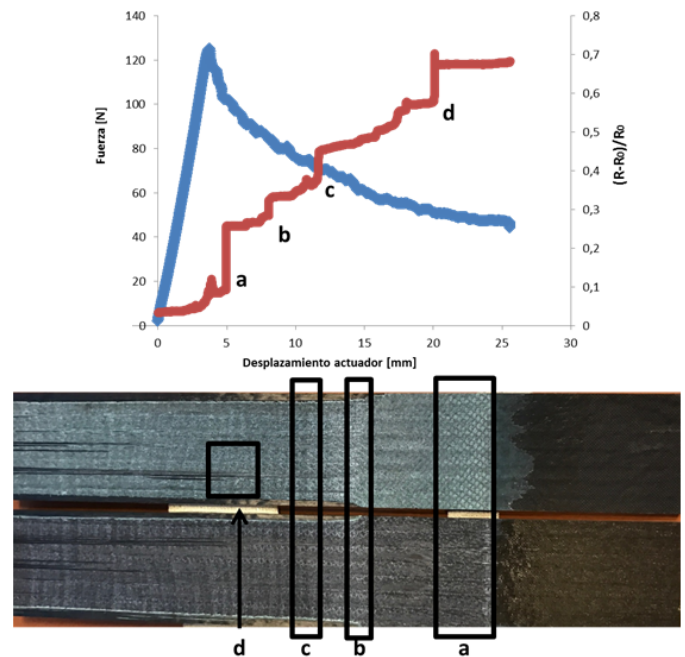
Los resultados correspondientes a las monitorizaciones mecánica y eléctrica (de las probetas de tenacidad a fractura en modo I) presentan un patrón que permite correlacionar el avance de la grieta durante el ensayo con la variación de la resistencia eléctrica. En la figura 7 se muestra una de estas curvas, apreciándose como la resistencia eléctrica se incrementó ligeramente en una primera fase del ensayo anterior a la propagación de la grieta (valores de desplazamiento en el actuador de la máquina comprendidos entre 0 y 5 mm, aproximadamente), lo que se correlaciona con la deformación que experimenta el adhesivo. Cuando la grieta comenzó a propagar, se aprecia un escalón súbito en la curva eléctrica como consecuencia de la separación de los caminos conductores. Se inicia en este momento una segunda fase del ensayo en la que la resistencia aumentó de forma progresiva, apareciendo diferentes saltos a lo largo de la misma. Se

combinan dos fenómenos en esta fase: la deformación del propio adhesivo y la progresión controlada de la grieta. Los incrementos y decrementos puntuales de la curva se pueden asociar nuevamente a apertura y cierre local de microgrietas en la zona de unión. El ensayo se detuvo una vez alcanzada una longitud de propagación de grieta superior a 60 mm (asociado a un desplazamiento de actuador de 26 mm aproximadamente). En este caso, a diferencia de las curvas eléctricas asociadas con los ensayos de simple, al no haber una rotura completa e instantánea de la probeta, no se produce una variación súbita de la resistencia eléctrica.

Figura 7. Ensayo de una probeta de GIC: respuestas mecánica (curva azul) y eléctrica (curva roja). Correlación del modo de fallo.

El análisis de las superficies de fractura, una vez abierta completamente la unión adhesiva de las probetas ensayadas a GIC mostraron una correlación entre los cambios de modos de fallo y los saltos bruscos de incremento de resistencia que presentaba la señal eléctrica durante la fase de propagación. Aunque la curva de mecánica no muestra la típica evolución de una fractura con crecimiento de grieta inestable seguida de zonas de retención del avance de la grieta (*"stick-slip"*), la superficie de la fractura y la señal eléctrica sí son coincidentes con este modo de rotura. En la figura 7 se pueden correlacionar las variaciones de resistencia marcadas con a, b, c y d; con los cambios de modos de propagación de grieta. Así en los puntos a y c se produce un cambio de fallo tipo D (fallo en la intercara entre el sustrato en fresco de material compuesto de fibra de carbono y el adhesivo "film") a fallo tipo E (fallo en el sustrato de material compuesto de fibra de carbono que se encontraba en fresco antes del proceso de curado); mientras que en los puntos b y d, el cambio es el contrario.

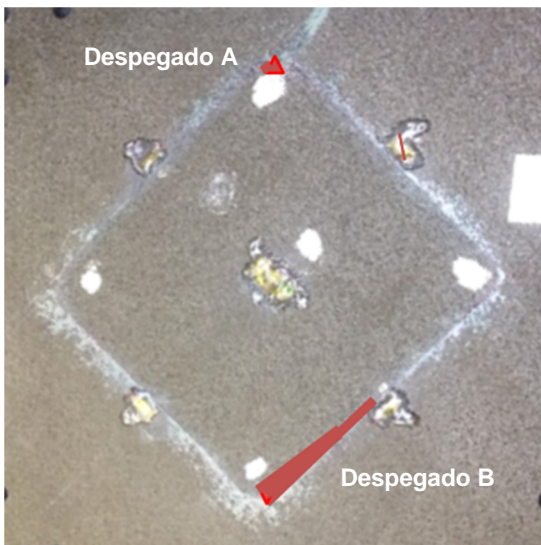
Respecto al ensayo a cortadura del panel reparado, una vez concluido éste, las inspecciones ultrasónicas dieron como resultado la aparición de dos zonas de despegue (Figura 8):

- *Zona de despegado A.* Se detectó un despegado en la parte superior del parche de reparación que afectaba a la localización del adhesivo “film”, no siendo posible determinar si el eco de fondo procedía de la interfaz adhesiva entre material compuesto y adhesivo, o bien, del propio adhesivo (fallo cohesivo). La extensión de dicho despegado era equiparable a un triángulo equilátero de 10 mm de lado.
- *Zona de despegado B.* Se encontró un despegado en la parte inferior del parche de reparación de dimensiones 61 mm x 10 mm aproximadamente. Al igual que sucedía con la “Zona de despegado A”, el despegado se ubicaba en la localización del adhesivo “film”, no siendo posible determinar nuevamente si el eco de fondo provenía de la interfaz adhesiva entre el material compuesto y el adhesivo, o bien, del propio adhesivo en sí (fallo cohesivo).

Figura 8. Resultado de inspección ultrasónica.

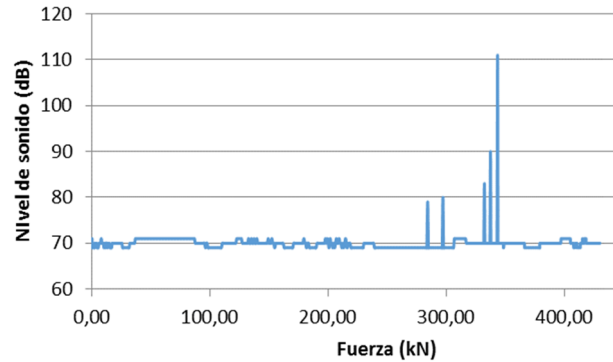
El sonómetro instalado durante la ejecución del ensayo para la captación de sonidos proporcionó el resultado mostrado en la Figura 9. El sonido ambiente durante todo el ensayo estructural se movió entre los 69 y los 71 dB. Teniendo en cuenta esa referencia, se detectaron diversos sonidos de distinta magnitud.

El primero de los sonidos tuvo lugar a 283 kN y alcanzó los 79 dB. A continuación, la segunda emisión de sonidos apareció a 297 kN, llegando a un valor de 80 dB. Seguidamente, a partir de los 330 kN, varios sonidos, cada vez más notorios, fueron captados: a 332 kN, se detectó un sonido con una intensidad de 83 dB; a 337 kN, la emisión acústica alcanzó un nivel de 90 dB; a 344 kN, se emitió la señal sonora más destacada de todo el ensayo, superándose los 111 dB. Desde ese momento hasta la conclusión del ensayo (430 kN), no se registró sonido adicional alguno.

Figura 9. Sonidos registrados durante el ensayo del panel reparado.

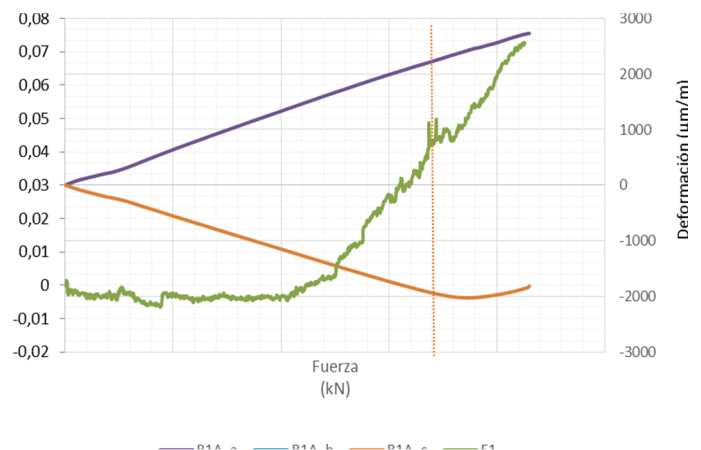
El análisis a un valor de carga de 337 kN mostró que el cambio más significativo en las curvas de extensometría y sensorización tuvo lugar en la gráfica asociada al Canal E1. La figura 10 muestra la respuesta de este canal desde 0 kN hasta 430 kN y la respuesta de extensometría de la roseta más cercana (Roseta R1). Para el valor de 337 kN, la respuesta de R1_c muestra un cambio súbito de su pendiente. Adicionalmente, se encontró un despegado en la llamada “zona de despegado A”. Por tanto, se puede establecer que el despegado en esta área (“zona de despegado A”) ocurrió a este nivel de carga.

Figura 10. Correlación extensometría/sensorización - sonido 337 kN.

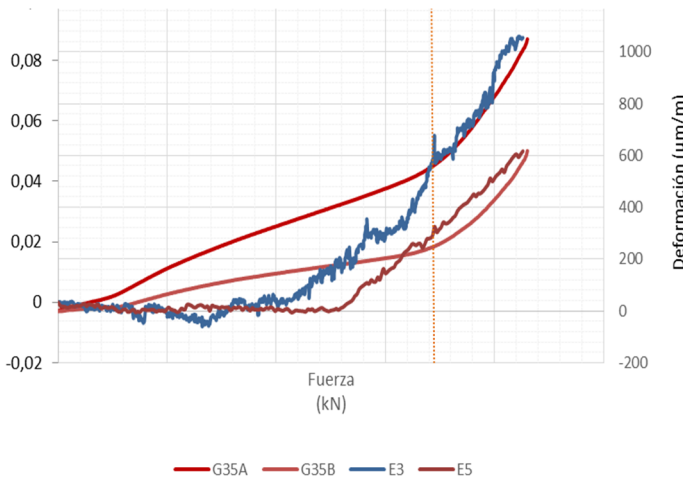
Los cambios más significativos en las curvas de extensometría y sensorización a un valor de carga de 344 kN, tuvieron lugar en los canales E3 y E5. La Figura 11 se representan las respuestas extensométricas de las galgas más cercanas: G35A y G35B junto con las señales eléctricas. Para el valor de 344 kN, las respuestas de G35A y G35B mostraron un cambio notable en sus pendientes. Como la inspección por ultrasonidos demostró la generación de un despegado de dimensiones notables en la llamada “zona de despegado B”, se puede correlacionar la formación de este despegado en esta área a la carga de ensayo correspondiente a 344 kN.

Figura 11. Correlación extensometría/sensorización - sonido 344 kN.
