I. Iváñez<sup>a</sup>, S.K. García-Castillo<sup>a</sup>, S. Sanchez-Saez<sup>a</sup>,  
E. Barbero-Pozuelo<sup>a</sup>

## Tolerancia al daño de placas de laminados reparadas

## Damage tolerance in repaired composite laminates

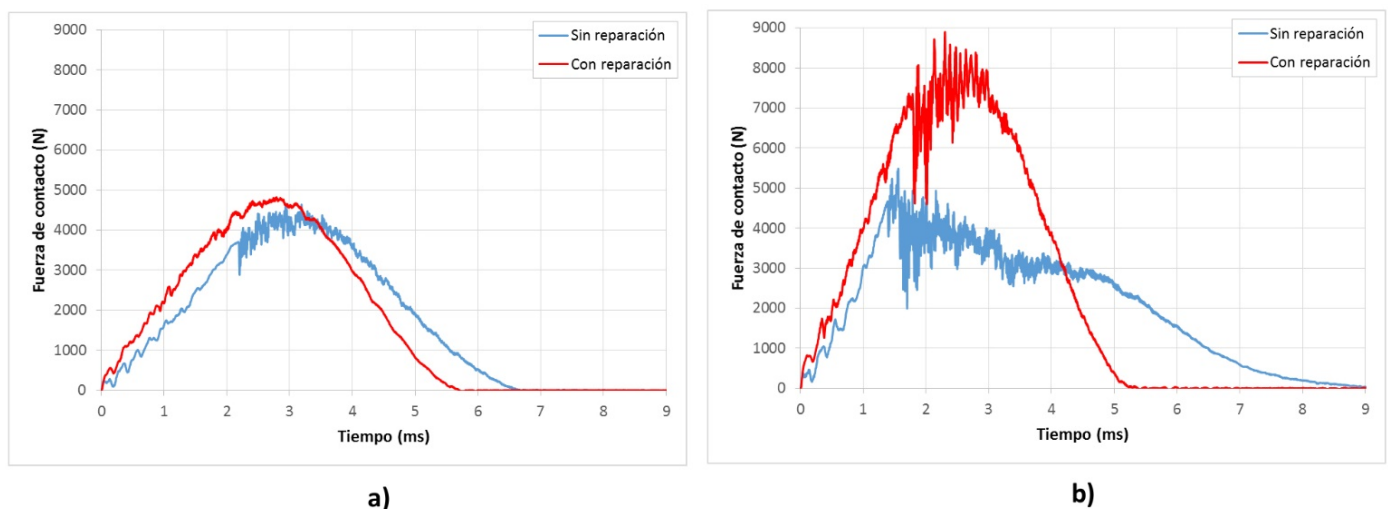
De los ensayos en torre de caída se obtuvo el registro fuerza de contacto - tiempo, presentando en la Figura 3 dos curvas representativas de los mismos: a energía de impacto de 10 J y 25 J.

A bajas energías de impacto (Figura 3a), las curvas fuerza-tiempo correspondientes a los laminados de referencia y a los laminados reparados apenas presentan diferencias, tanto en

fuerza máxima como en forma de la curva. Ambos registros presentan la forma sinusoidal característica de los ensayos de impacto a baja velocidad [10]. Sin embargo, el ruido de la señal es levemente superior en el caso de los laminados sin reparar, lo cual sugiere la existencia de un mayor nivel de daño para la misma energía de impacto en estos últimos laminados.

Para niveles de energía de impacto mayores (Figura 3b), las curvas fuerza de contacto - tiempo de laminados reparados y sin reparar presentan diferencias visibles: no solo varían el valor de fuerza máxima y tiempo de contacto, si no en la propia forma de la curva. Para estos niveles de energía de impacto, las reparaciones muestran aun la forma sinusoidal de la curva observada de los ensayos a más bajas energías, pero con un nivel de ruido mayor en la señal que en el caso de energía de impacto de 10 J.

Figura 3. Curvas Fuerza de contacto tiempo: a) Energía de impacto igual a 10J, b) Energía de impacto igual a 25J.

Como ya se había observado para el caso de las curvas fuerza de contacto - tiempo, a partir de energía de impacto igual a 15 J el daño en el registro obtenido para los laminados sin reparar era más visible que en el caso de los laminados reparados (las oscilaciones en la curva eran mayores), lo cual indica la probable activación de diferentes mecanismos de daño que pueden aumentar la capacidad de absorción de energía de los laminados de referencia frente a los reparados.

- A bajas energías de impacto (entre 5 y 10 J) las curvas fuerza de contacto - tiempo para las reparaciones y los laminados de referencia son casi coincidentes, presentado los últimos a partir de energía de 10J un mayor nivel de ruido en la señal, que indica un mayor nivel de daño. A mayores energías de impacto, las diferencias entre los resultados para laminados reparados y sin reparar se hacen más visibles, debido al mayor daño producido en las probetas de laminados de referencia en comparación con las reparaciones.

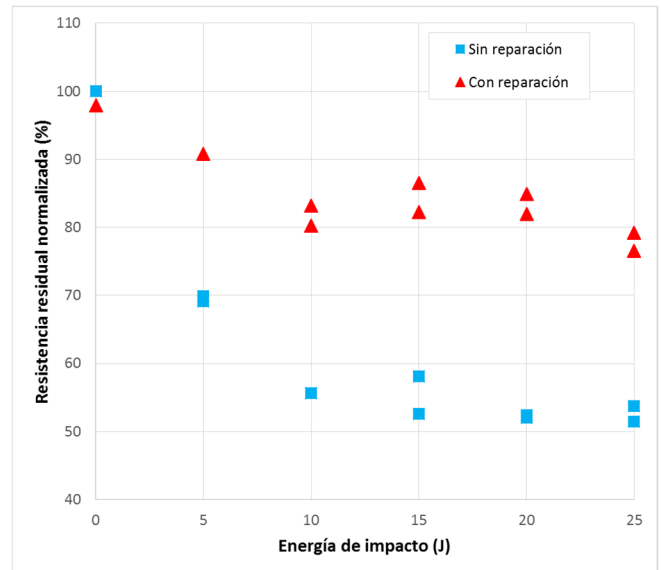
En la Figura 5 se muestra la resistencia residual normalizada en función de la energía de impacto de laminados reparados y sin reparar. La normalización de la resistencia residual se ha llevado a cabo con la resistencia obtenida en ensayos CAI de laminados de referencia sin impactar. Las diferencias entre ambos laminados son evidentes.

En los laminados sin reparar, y para energía de impacto de 10 J, la resistencia residual normalizada disminuye aproximadamente un 45% con respecto al valor de la resistencia residual de referencia. A partir de energía de impacto igual a 15 J, la resistencia residual de estos laminados se mantiene en torno a un valor constante con el incremento de la energía de impacto, suponiendo este un 55% de resistencia residual normalizada para la mayor energía de impacto (25 J).

Para energía de impacto de 10 J los laminados reparados presentan un valor de resistencia residual normalizada en torno a un 80% y a partir de ese punto, ese valor se mantiene estable a pesar del incremento de energía de impacto.

Figura 5. Resistencia residual normalizada (%) frente a energía de impacto.
