N.González-Castro<sup>a</sup>, T.Grandal<sup>b</sup>, AMR. Pinto<sup>b</sup>,  
JMF.Montenegro<sup>b</sup>, R. Ruiz-Lombera<sup>b</sup>, E. Rodríguez- Senín<sup>a</sup>

## Monitorización en tiempo real de los procesos de fabricación, reparación y comportamiento en servicio de composite termoestable

## Real-time monitoring of thermosetting composite manufacturing, repair and in-service behavior processes

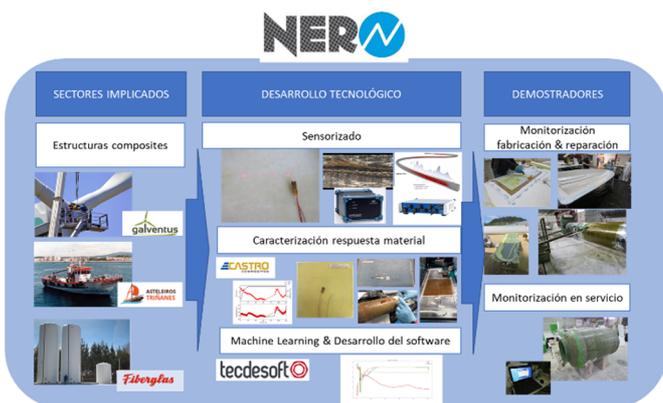
Figura 1. Concepto global del proyecto NERO.

De esta necesidad nace el proyecto NERO (Figura 1), en el que, mediante técnicas de monitorización *ad hoc* basadas en sensores de fibra óptica (FOS) y movilidad iónica, se desarrolló un sistema de monitorización y control de los procesos de fabricación y reparación de composite adaptado a cada uno de los distintos casos de uso y sectores industriales de relevancia, objeto de estudio en el proyecto, en los que se utilizan de forma intensiva los materiales compuestos, como son: fabricación de embarcaciones (sector naval), fabricación de depósitos de almacenamiento de líquidos corrosivos (sector químico), y reparación de palas eólicas (sector energía). Además, aprovechando los sensores embebidos, el sistema de monitorización desarrollado, además de la fabricación, permitía la monitorización del comportamiento estructural en servicio de los depósitos de almacenamiento, siendo capaz de detectar fugas mediante el diseño de un sistema de alertas [1, 2, 3].

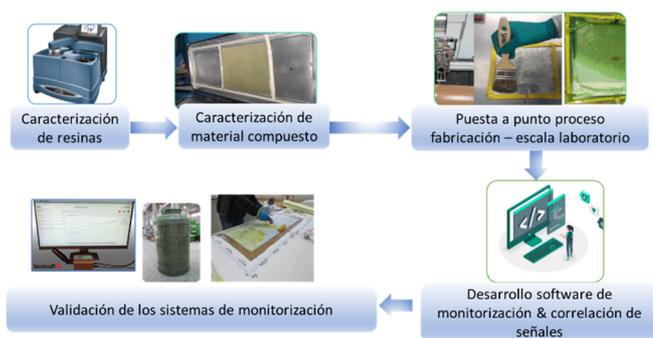
**Figura 2.** Fases del desarrollo técnico del proyecto NERO

Las principales fases en las que se subdividió el desarrollo técnico del sistema de monitorización se muestran en la Figura 2, que se presenta a continuación. El primer paso consistió en la correlación del grado de curado ( $\alpha$ ) de la resina con la señal registrada por los sensores, proceso que se llevó a cabo para cada una de las resinas empleadas. La determinación del grado de curado se llevó a cabo por medio de análisis DSC (*Differential Scanning Calorimetry*), que permiten cuantificar el

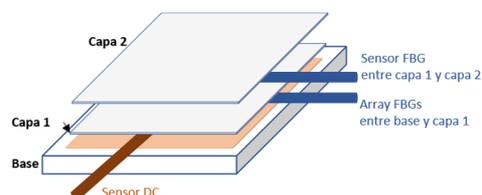
**Figura 3.** Esquema del posicionamiento de los sensores en la reparación de borde de ataque.

La reparación de borde de ataque se realizó en unas dimensiones de 1x0,5 m, utilizando para la reparación dos telas de fibra de vidrio bidireccional, orientadas relativamente a 0° y resina epoxi Ampreg 30. Para la monitorización del proceso de reparación se emplearon sensores DC y FBGs encapsulados y sin encapsular, ubicándolos según el esquema de la Figura 3.

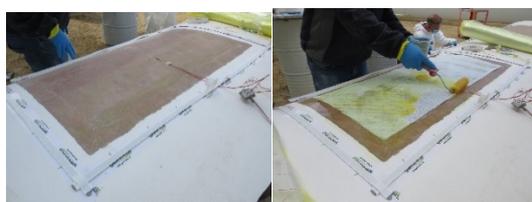
**Figura 4.** Proceso de reparación de borde de ataque.

El proceso de reparación comenzó con el acondicionamiento de la superficie a reparar, tras lo cual se realizó la deposición de resina catalizada de forma manual, alternando capas de refuerzo de fibra de vidrio, con las dimensiones y orientación definidas previamente de cara a alcanzar los requerimientos mecánicos objetivo. A diferencia de procesos de laminación manual convencionales, en este proceso se realiza el embolsado de la reparación y la aplicación de vacío, que se mantiene a lo largo de todo el proceso de curado. Esto permite eliminar el excedente de resina catalizada depositada y mejorar la compactación de la fibra. En definitiva, el proceso es muy similar al de infusión, con la salvedad de que la resina se aplica previamente en una etapa de laminación manual, tal y como se observa en la Figura 4.

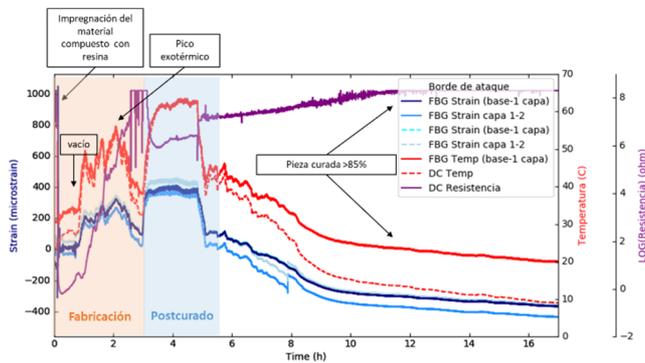
**Figura 5.** Resultados de la monitorización de una reparación de borde de ataque.

El ciclo de curado aplicado a esta reparación consistió en 2 h a temperatura ambiente y 2 h de curado a 60°C por medio de manta calefactora. Los resultados de la monitorización se muestran en la Figura 5, en donde como se observa, en torno a las 3 h desde el inicio del proceso, se produce el cambio de tendencia del sensor DC, cuya señal sigue aumentando, pero de forma mucho más lenta. Este comportamiento también se muestra en las FBGs de temperatura, en donde la temperatura se observa que desciende, lo cual se asocia al fin de la exotermia de reacción de curado. También se observa claramente el momento de aplicación de calor externo durante la fase de postcurado, y como tras este, el strain cae de forma drástica y permanece estable, comportamiento asociado al curado completo del material, y que además se ha observado que se mantiene para ambas capas, indicando un curado homogéneo.

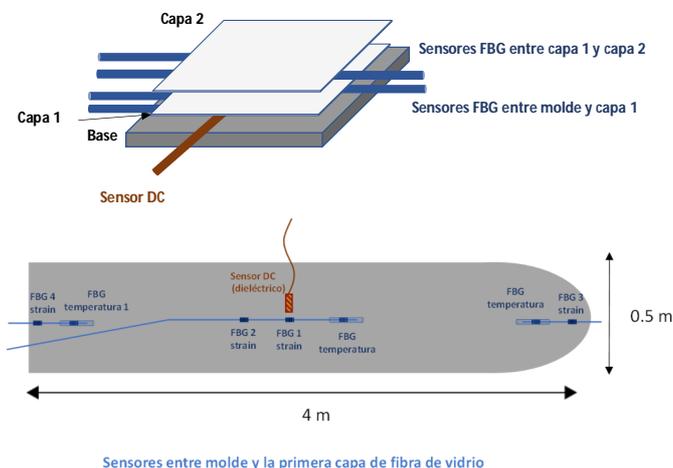
**Figura 6.** Esquema del posicionamiento de sensores en la fabricación de una sección de pala por infusión.

Dentro de este caso de estudio, también se validó el sistema de monitorización para el proceso de infusión, realizando dos demostradores de distintos tamaño y complejidad, para evaluar posibles defectos asociadas al proceso de escalado. Por su tamaño, el demostrador de mayor importancia fue el infundido de una concha de pala de aerogenerador de 4 m de longitud y 0,5 m de ancho, empleando como refuerzo fibra de vidrio bidireccional y resina epoxi Prime 2. En este caso el demostrador estuvo constituido por dos capas de refuerzo, posicionándose los sensores conforme el esquema de la Figura 6.

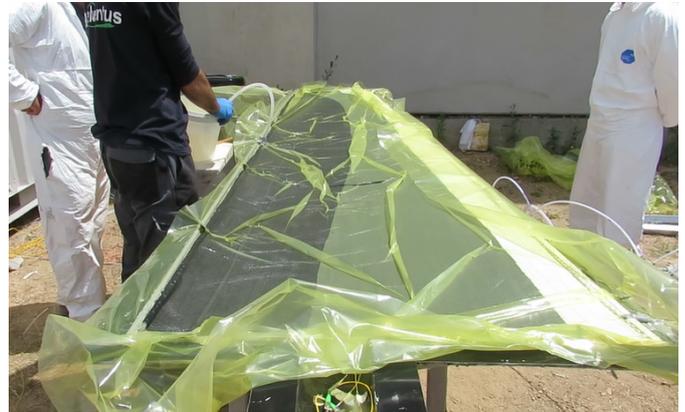
**Figura 7.** Demostrador de infusión de pala de aerogenerador.

En este caso el ciclo de curado consistió en 2 h a temperatura ambiente, 16 h de postcurado a 50°C por medio de manta calefactora, y realizando la entrada de resina por medio de la aplicación de -1 atm de vacío, tal y como se muestra en la Figura 7.

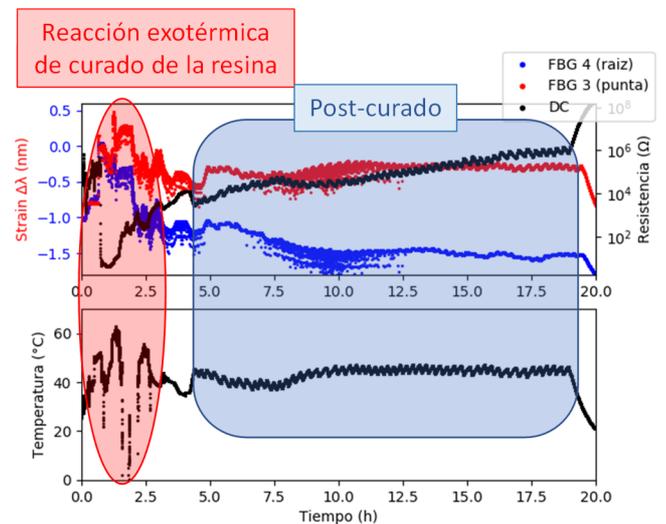
**Figura 8.** Resultados de la monitorización del demostrador de infusión de pala de grandes dimensiones (sensores entre molde y primera capa de refuerzo).

Pese al fallo de algunos de los sensores utilizados para la monitorización, se validó la estrategia de encapsulamiento, posicionamiento y monitorización, observándose que el sistema es compatible con este proceso de fabricación y que es sensible a los distintos eventos que tienen lugar durante la fabricación, tal y como se muestra en la Figura 8. En este caso, según los resultados, el curado completo de la pieza se produce a las 15 h, por lo que el proceso de fabricación es susceptible de optimizarse, y en este caso se podría haber reducido en 5 h.

En este caso, la multitud de sensores FBGs de strain utilizados, permite realizar un mapeado de los esfuerzos, observándose mayor esfuerzo allí donde la geometría es más compleja, además de detectar el pico exotérmico en torno a las 2,5 h, validando la capacidad del sistema de ser sensible a la entrada de resina, la detección de fallos de vacío o falta de impregnación entre otros.

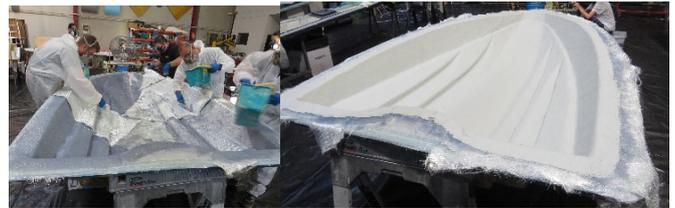
Figura 10. Proceso de fabricación de embarcación .

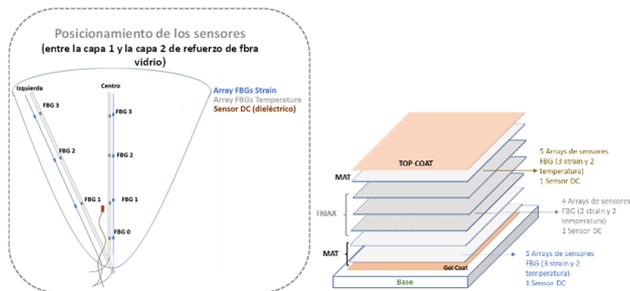
Figura 9. Esquema del posicionamiento de los sensores en cada una de las capas a monitorizar.

La fabricación completa del demostrador requirió de un total de 4 días, para así abarcar el proceso de fabricación y desmoldeo de la embarcación, realizándose el curado sin aplicación de calor externo (curado a condiciones ambientales). Los sensores DC se posicionaron en la zona central, para contrastar la evolución del curado con la señal medida por los sensores FBGs, posicionados en *arrays* de cuatro o tres sensores.

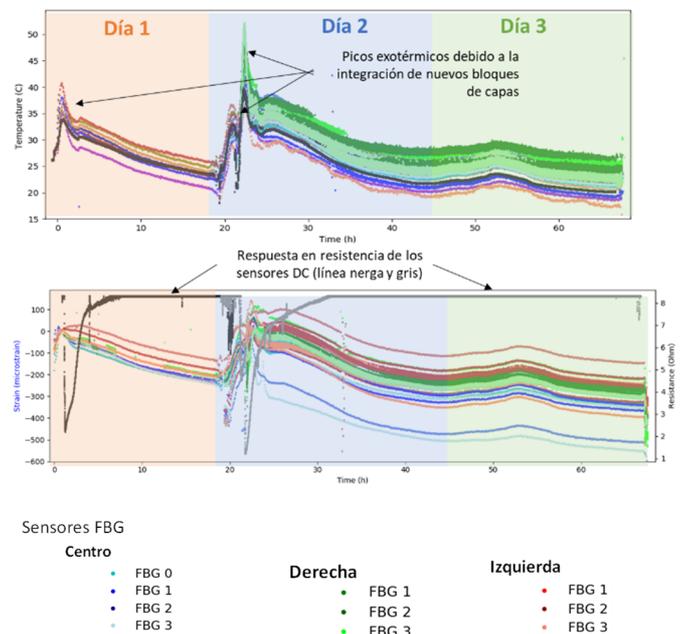
Figura 11. Resultados de la monitorización de la barca por laminación manual (sensores embebidos entre las dos primeras capas de refuerzo).

Los resultados de la monitorización del curado de este demostrador se analizaron por capas y días. A modo de ejemplo, en la Figura 11 se muestran los resultados de los sensores integrados entre las capas 1 y 2, es decir, los primeros sensores integrados en el demostrador, y que por tanto, monitorizaron el proceso al completo.

Como se puede observar, los sensores FBG embebidos en entre estas capas monitorizaron el proceso de fabricación completo de la embarcación, que se alargó durante 3 días. En las primeras horas se observó una elevación en la temperatura, al igual que de strain, comportamiento que se asocia a la exotermia de la reacción de curado de estas dos primeras capas laminadas, verificándose nuevamente la capacidad de detección de esos eventos independientemente del salto de escala.

En torno a las 21-35 horas se observan dos nuevos picos de temperatura y strain, que se corresponden a la exotermia del curado de las capas de refuerzo laminadas el segundo día de fabricación (capas 3 y 4). El primer pico, que se produce en torno a las 21 h, está asociado a la exotermia del curado de las dos primeras capas laminadas el segundo día de fabricación (capa 3 y 4). Mientras que el segundo pico, que se produce en torno a las 25 h, está asociado a la exotermia del curado de las dos capas restantes (capa 5 y 6). Observando estos resultados, se comprueba como los sensores embebidos en las primeras capas del demostrador son sensibles a la exotermia de las

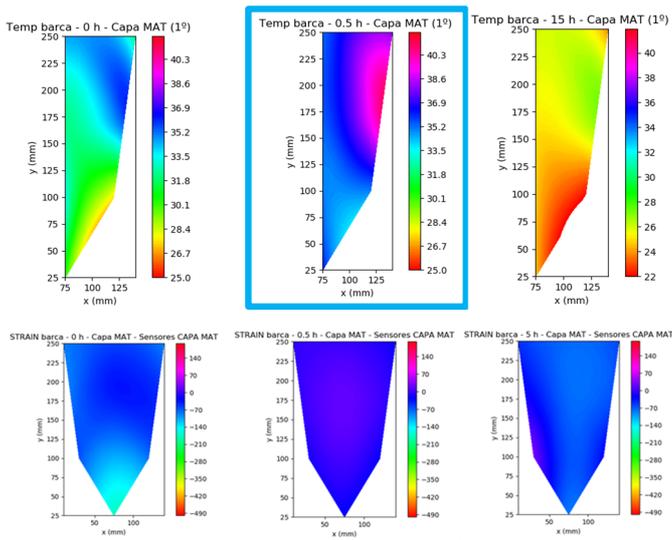
**Figura 12.** Evolución del gradiente de temperatura y strain medido por las FBGs embebidas entre las dos primeras capas de refuerzo, a lo largo del primer día de monitorización.

A partir de la evolución del gradiente de temperatura medido por las FBGs, se realizaron mapas de temperatura de la embarcación, tal y como se muestra en la Figura 12. En esta media sección de la embarcación, se observa como las temperaturas alcanzadas en el lateral fueron ligeramente superiores a las alcanzadas en el centro de la barca, no llegando a superar en ningún momento los 5°C de diferencia. Esto es debido a que se comenzó a laminar por el lateral, no por el centro.

De igual forma, la variación de strain o deformación monitorizada por las FBGs, permitió la creación de mapas de deformación, igualmente útiles para evaluar el grado de curado y su homogeneidad (Figura 12).

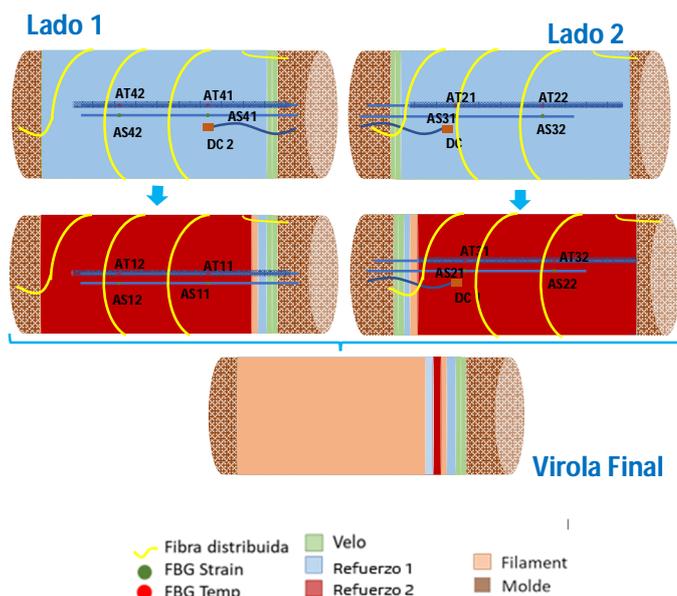
**Figura 13.** Esquema del posicionamiento de sensores embebidos en la virola del depósito.

Estos sensores se embebieron tanto en la virola (parte cilíndrica del depósito), como en las uniones de esta con los fondos superior e inferior. El posicionamiento de estos sensores dentro de la virola se muestra de forma esquemática en la Figura 13, en donde, cómo se puede observar, se realizó el embebido de sensores en las dos paredes del tanque, delimitadas por el *parabeam*, que actúa como barrera de aire, dando la función de doble pared. La fibra distribuida se embebió de forma manual, enrollándola a lo largo de la virola del tanque, mientras que los restantes sensores, se posicionaron por duplicado, en ambos laterales del depósito. Embebiéndose sensores FBG de deformación (ASX, strain) y de temperatura (ATX), concretamente dos sensores de cada tipo, posicionándolos de forma enfrentada dentro de cada una de las paredes. Además, se embebieron 3 sensores DC, cada uno de ellos al lado del primer sensor FBG de strain de cada uno de los *arrays* embebidos en la virola, tal y como se muestra en el esquema.

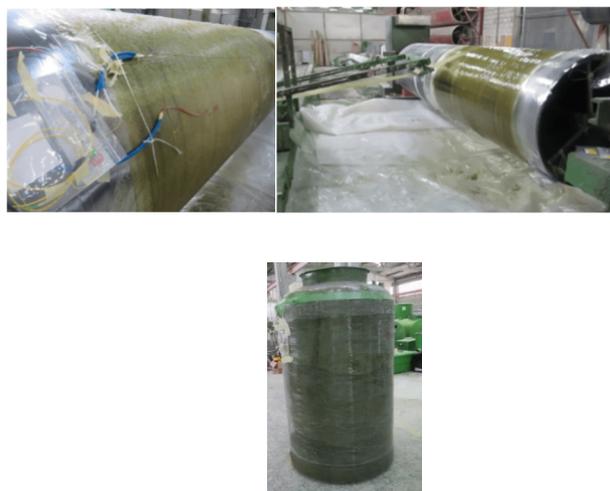
**Figura 14.** Fabricación y aspecto final del depósito de doble pared.

Algunas de las fases más destacables del proceso de fabricación de este demostrador se muestran en la Figura 14, en donde se pueden visualizar secuencias del proceso de fabricación que se alargó durante un total de 9 días, y el aspecto final del demostrador.

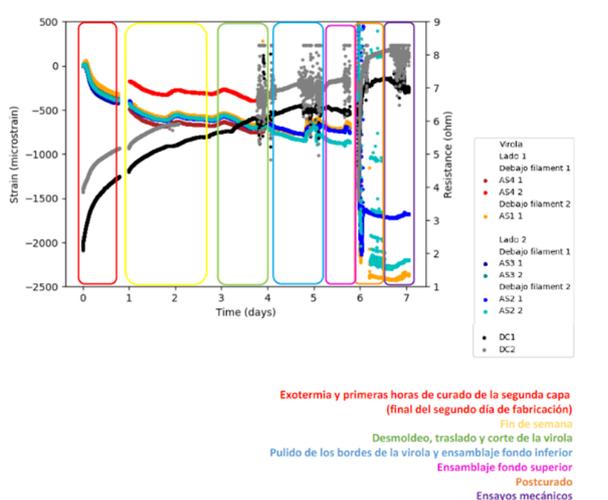
**Figura 15.** Resultados de la monitorización de curado y deformación de la virola del depósito.

Este mismo análisis se realizó para los sensores DC y FBG de strain, cuya señal se muestra en la Figura 15 a lo largo de todo el proceso de fabricación. En base a la respuesta del sensor DC, no se alcanzan elevados porcentajes de curado hasta la realización del postcurado del depósito. De igual forma, los sensores FBG embebidos en la virola, dan un salto en su señal tras la realización del postcurado, produciéndose una drástica caída de los valores tras este aporte de calor externo. En base a estos resultados, pese a no realizarse el postcurado conforme a lo establecido, sí ayudó al curado del material, y debe de implementarse para obtener unas mejores prestaciones mecánicas del componente, asegurando además un curado más homogéneo de la pieza. Además, hay que notar que el demostrador se realizó en unas condiciones ambientales de alto porcentaje de humedad y bajas temperaturas, lo que ralentiza el proceso de curado, como se observa en la respuesta de los sensores DC y FBG.

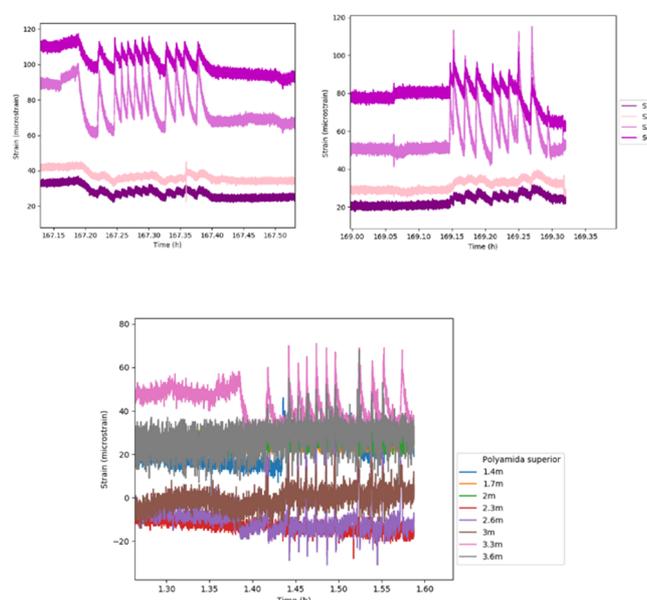
**Figura 16.** Respuesta de los sensores FBG (arriba) y distribuidos Rayleigh (abajo) ubicados en las uniones entre fondos y virola, durante los ensayos de estanqueidad.

A continuación, en la Figura 16, se muestra a modo de ejemplo la respuesta de los sensores FBG y distribuidos embebidos entre las uniones de fondo y virola. Los picos en la respuesta de los sensores se asocian a las pérdidas de presión de la cámara de aire intermedia, pérdidas provocadas por fugas en la cámara de vacío, debidas a los poros provocados alrededor de la salida de los cables de los sensores. De no producirse ninguna fuga, la señal de estos sensores debería permanecer estable, u oscilar de forma mínima.

Por lo tanto, se puede decir que los sensores FOS de strain embebidos son capaces de detectar las pérdidas de estanqueidad de los depósitos de doble pared, y que la mejor zona para embeberlos serían las uniones entre fondos y virolas por ser la más sensible. En cuanto a los sensores distribuidos, se ha observado que aportan una gran cantidad de información y precisión en la detección y localización de la zona de fuga. Debido a que ambos sistemas son sensibles a la detección de fugas, y al menor coste asociado al empleo de los sensores puntuales, se apuesta por esta tecnología para una futura implementación industrial.
