# LA RESTAURACIÓN DE LA TAPIA EN LA PENÍNSULA IBÉRICA

## CRITERIOS, TÉCNICAS, RESULTADOS Y PERSPECTIVAS

Camilla Mileto y Fernando Vegas (editores)

«La restauración de la arquitectura de tapia en la Península Ibérica (1980-2010). Criterios, técnicas, resultados y perspectivas» (ref: BIA 2010-18921)

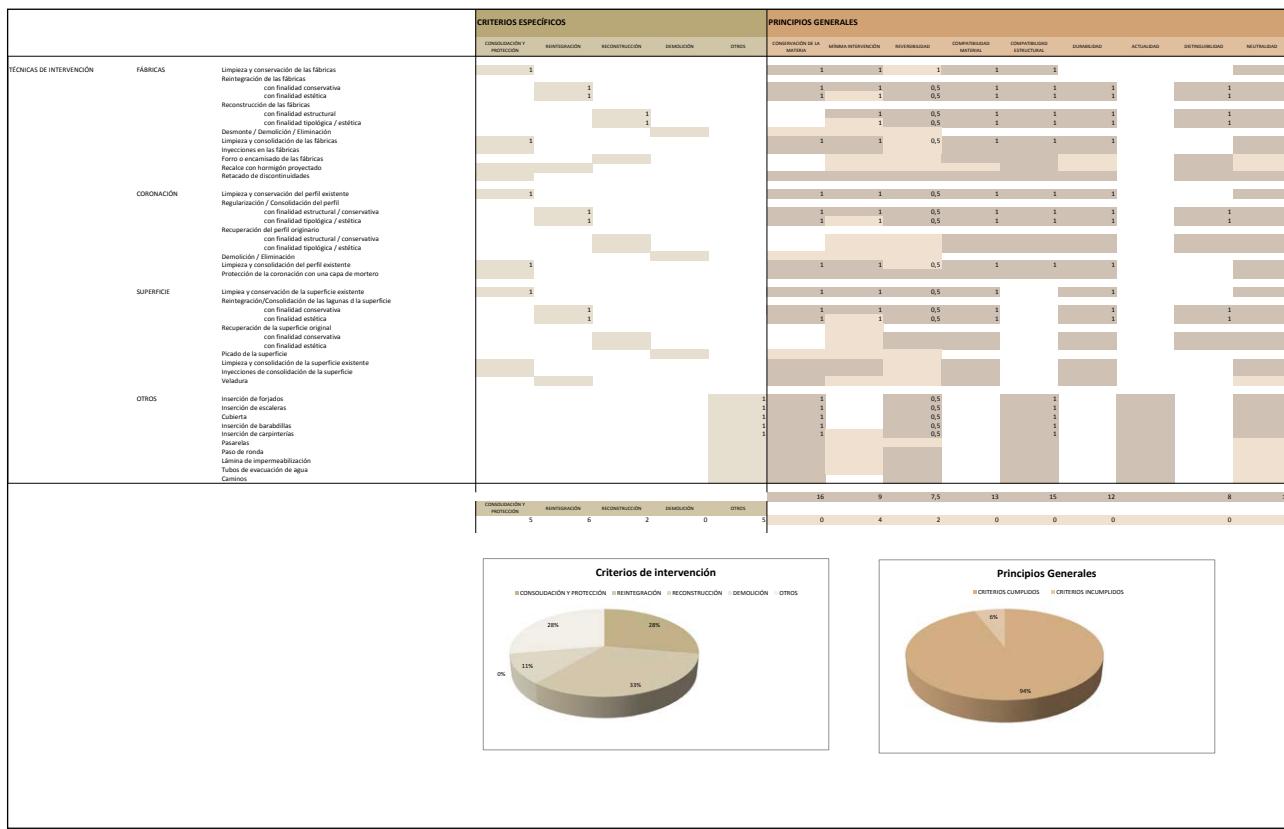
Fig. 3: Ejemplo de aplicación de la tabla en un caso concreto con los diagramas conclusivos (proyecto *La restauración de la arquitectura de tapia en la Península Ibérica (1980-2010). Criterios, técnicas, resultados y perspectivas. RES-TAPIA*)

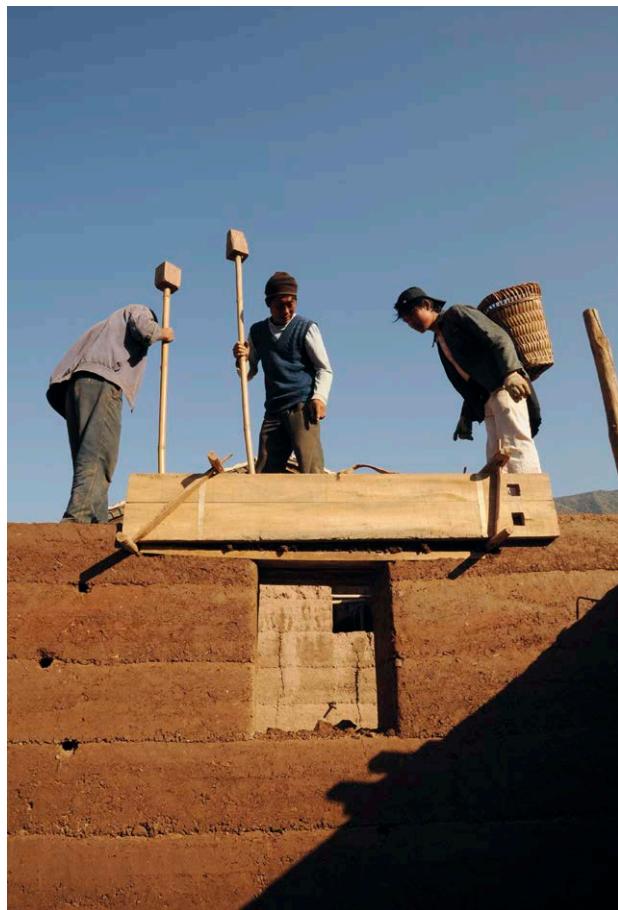
Fig. 2: Obra de construcción con tapia, Pueblo de Maanqiao, Condado de Huili, Sichuan, China, fotografía cortesía de Mu Jun

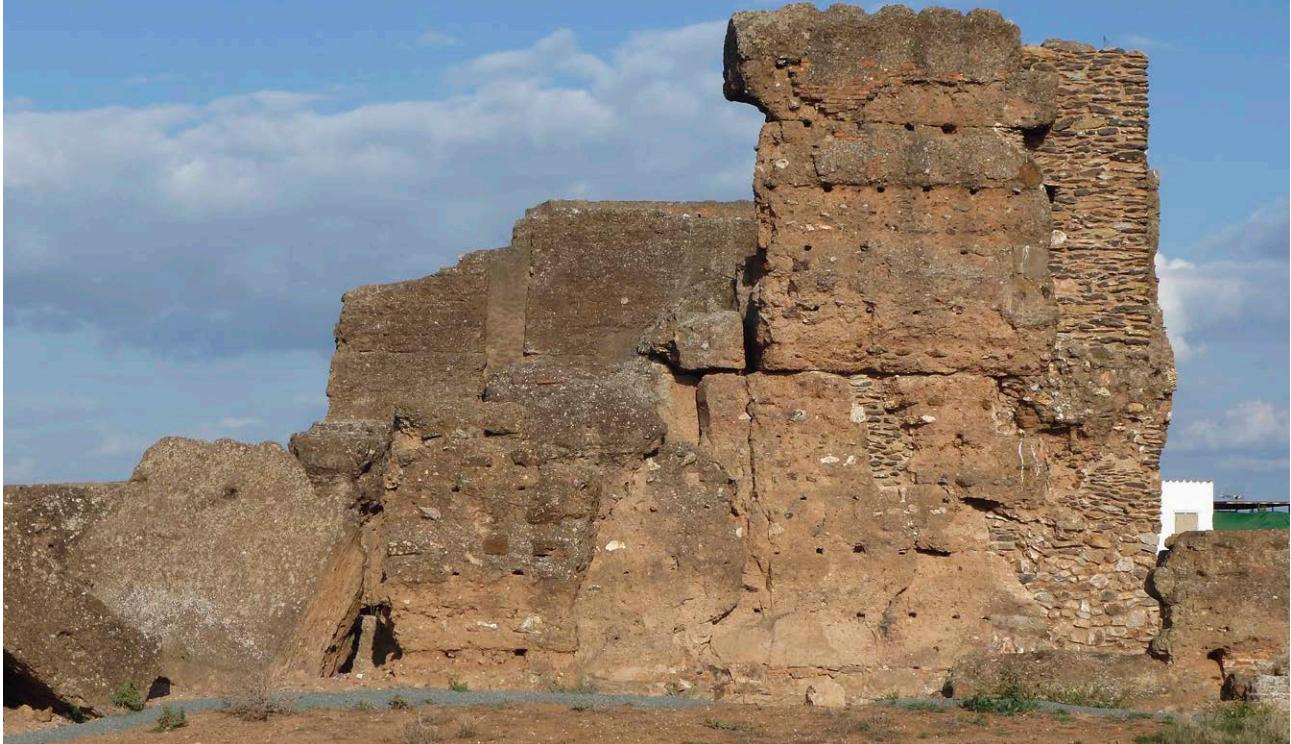
Fig. 1: Muros de tapia del castillo de Villanueva del Fresno

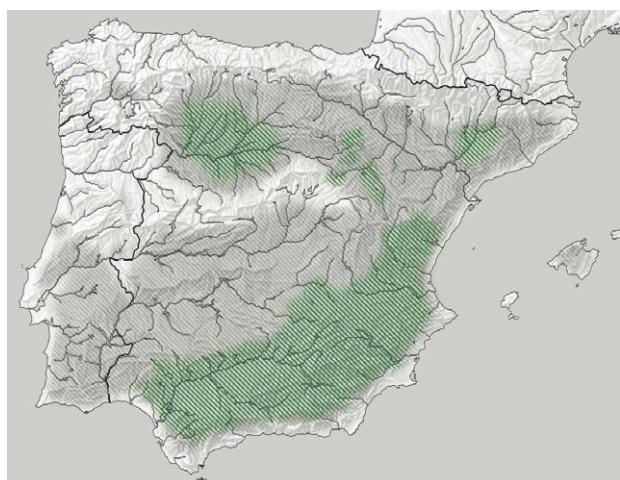
Tapia calicostrada

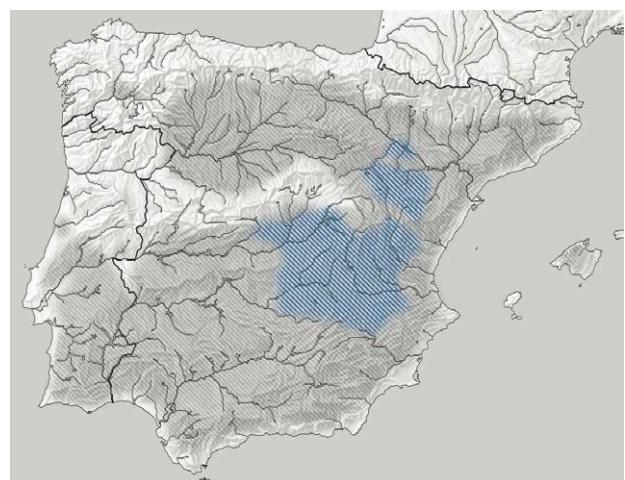
Tapia con brencas de yeso

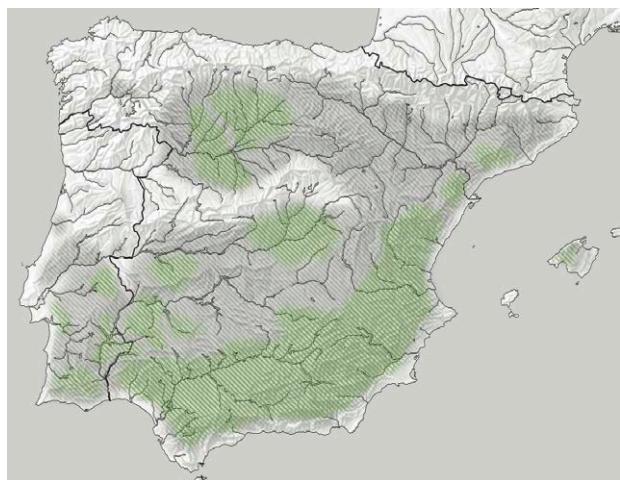
Tapia con cal en la masa

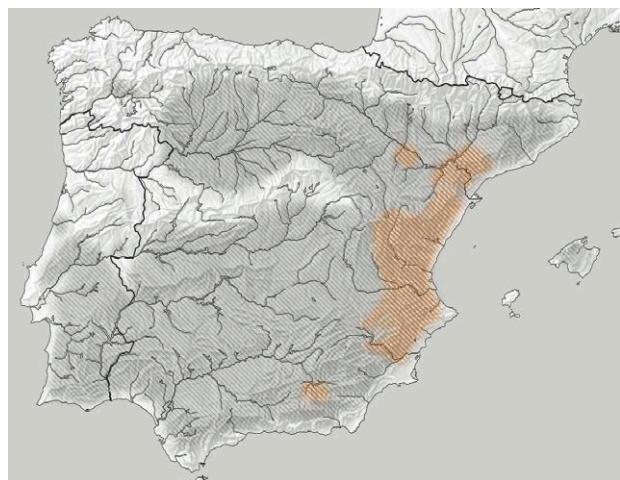
Tapia valenciana

Una variante de la tapia en la que se incorporan elementos en la costra es la denominada tapia valenciana, donde la costra está formada por mortero de cal y ladrillos, generalmente dispuestos a tizón y en algún caso a soga, que actúan de elementos de conexión entre la costra de mortero de cal y el núcleo de tierra. En algunos de los casos de esta tipología constructiva, paralelamente a lo que sucede en la tapia calicostrada, se han detectado dos tipos de mecanismos de degradación (fig. 17): por un lado, una erosión progresiva de la costra que deja aislados los ladrillos que perdiendo a su vez el mortero de conexión acaban partiéndose y cayéndose; por otro lado el progresivo desprendimiento masivo de la costra con los ladrillos, que dejando penetrar el agua de forma similar al procedimiento descrito en la variante de la tapia calicostrada, favorece el ensanchamiento del núcleo y la caída de la costra quedándose el núcleo del muro visto (fig. 18).

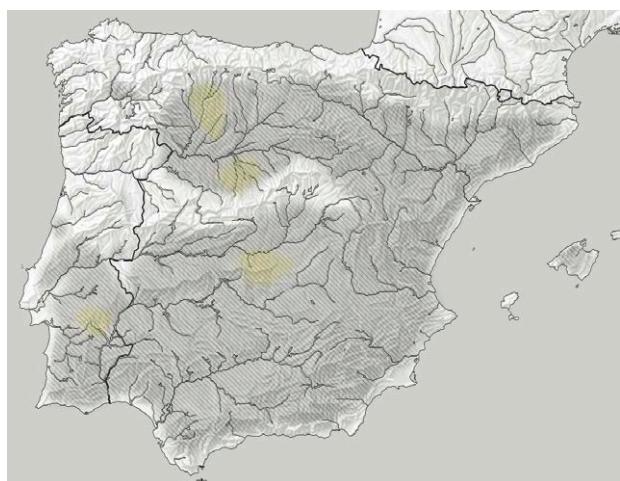
Tapia con encintados de adobe y/o machones

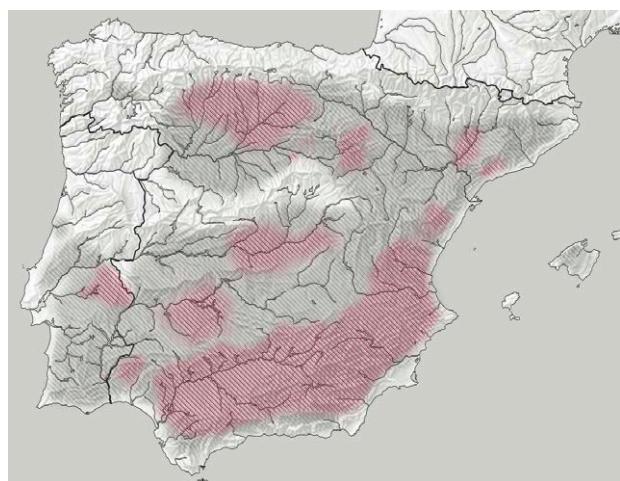
Tapia con relleno de piedra

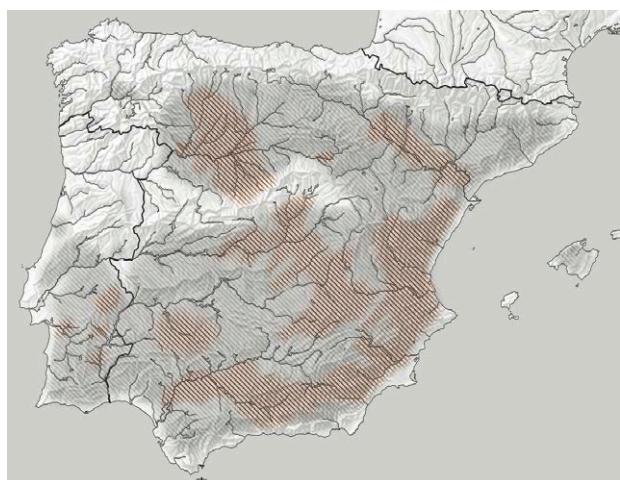
Tapia con verdugadas de ladrillo y/o machones

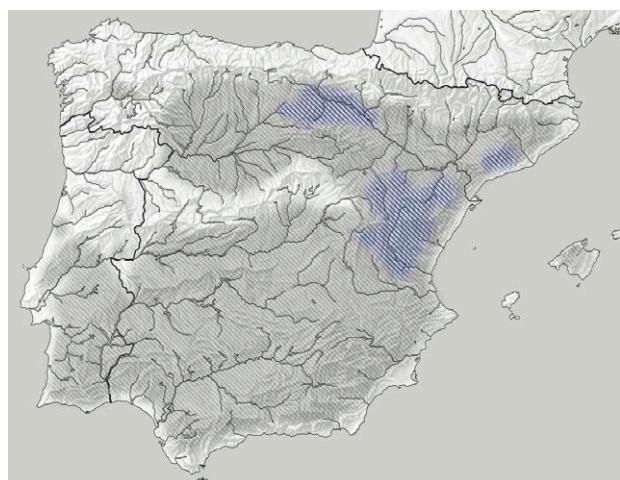
Tapia de yeso

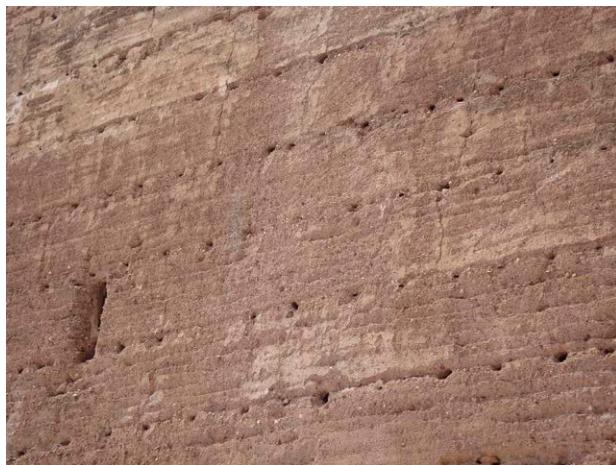
Fig. 2: Muralla de Aledo, Murcia (García Soriano)

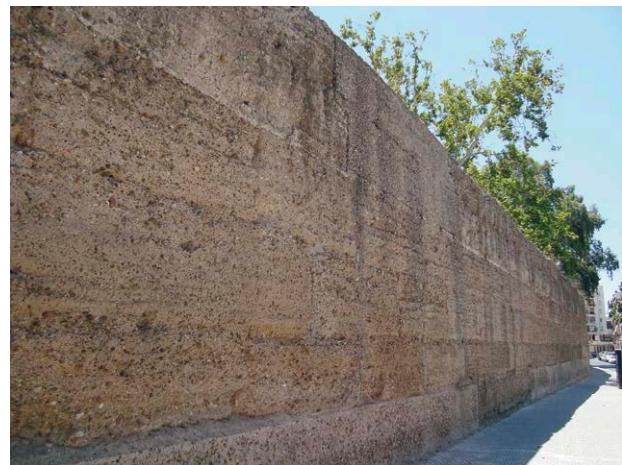
Fig. 3: Muro de tapia de la muralla urbana de Sevilla (García Soriano)

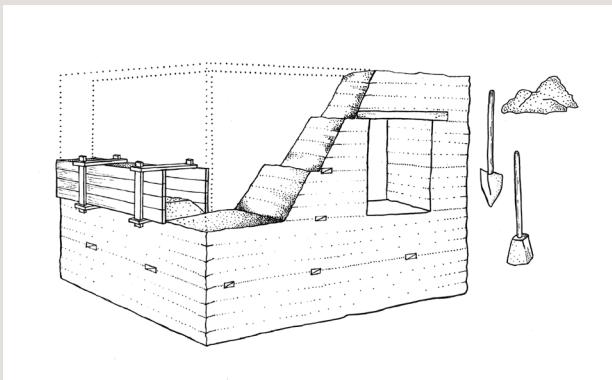
Tapia simple de tierra

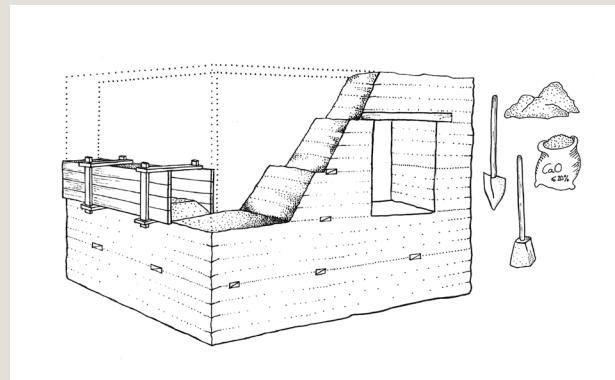
Tapia real

En resumen, el recurso a la tapia real ha partido bien de la necesidad de compensar parcialmente el defecto de una

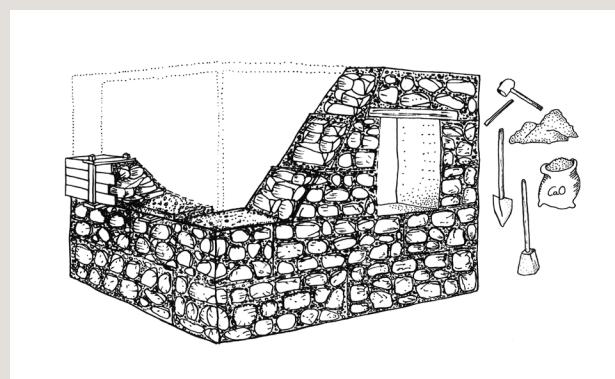
Tapia real con mampuestos

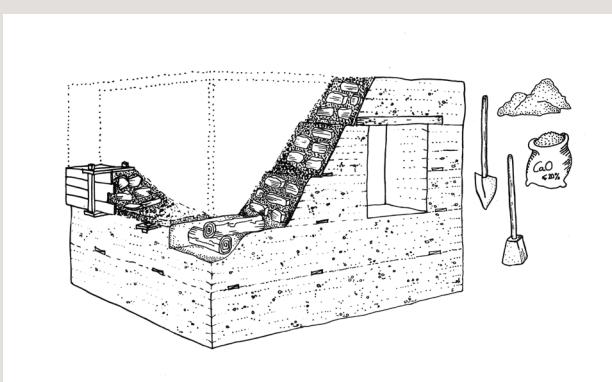
Mampostería encofrada

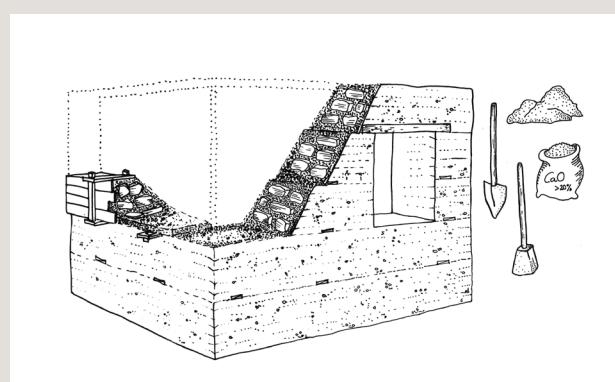
Tapia real con mampuestos trabada con madera

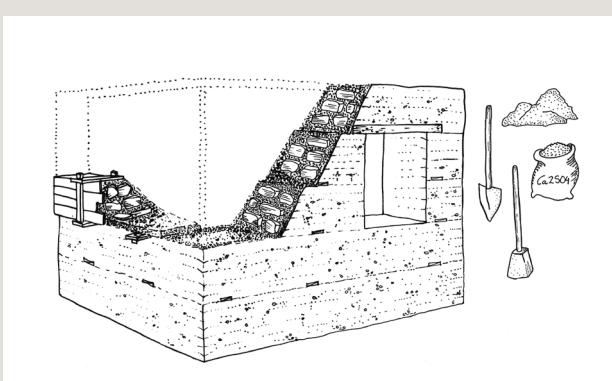
Tapia de hormigón de cal

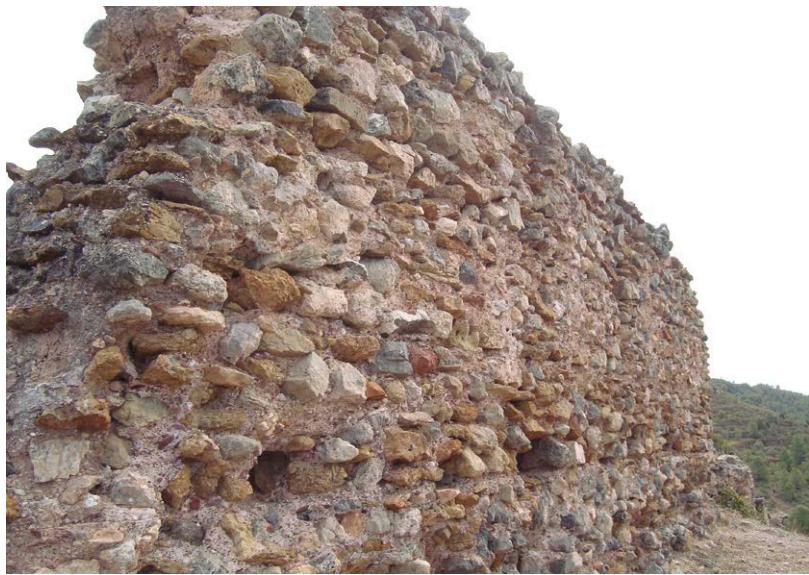
Fig. 4: Muro de mampostería encofrada en el castillo de Almonecir (García Soriano)

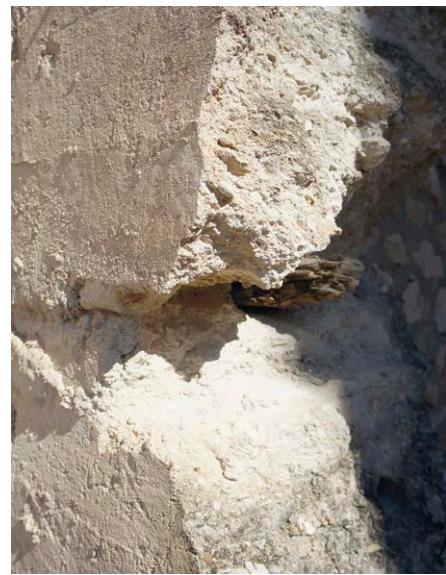
Fig. 5: Tapia trabada con madera en el castillo de Alcalá del Júcar (Cristini)

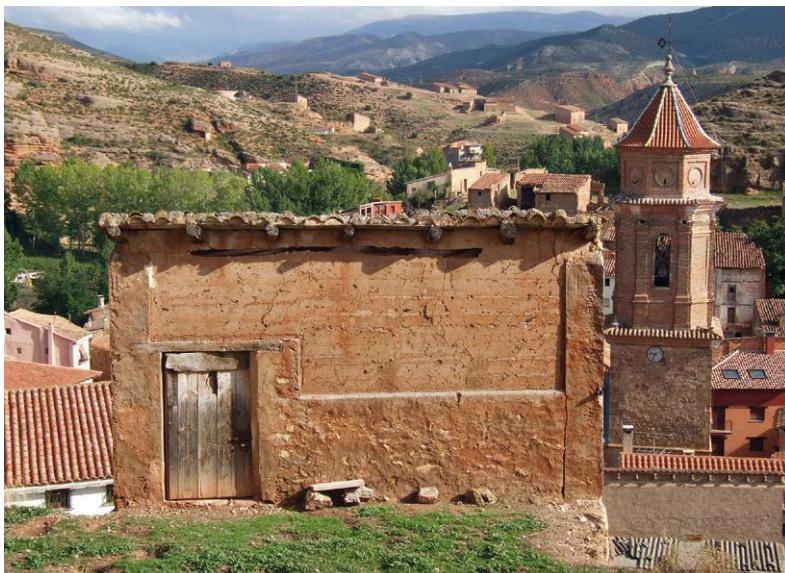
Fig. 6: Tapia de yeso en el Rincón de Ademuz (Vegas &amp; Mileto)

de los agujales en los paramentos con el mismo material y se maceaba y alisaba la superficie para obtener un acabado terso. Esta masa aplicada lateralmente en los mechinales de las agujas y, ocasionalmente, en las improntas de los barzones, en el caso de encofrados continuos, no tiene necesariamente la misma consistencia que la tierra apisonada en el interior del encofrado. Con el tiempo y la erosión por exposición a la intemperie, es habitual que afloren de nuevo en el paramento tanto los mechinales de las agujas como el ritmo de los hilos de la tapia y sus tongadas, las improntas de barzones, tablas, juntas de tapiado, clavos, etc (fig. 6).

Por último, existen otro tipo de tapias simples, las **tapias de yeso**, donde se vierte yeso en masa en el encofrado. Al igual que sucede con la tapia de hormigón de cal, se compacta durante el vertido más por el prurito de eliminar bolsas de aire y llenar bien el encofrado, que por la eventual necesidad de compactado en sí, dado que se trata de un muro que adquiere resistencia por fraguado. Algunas de

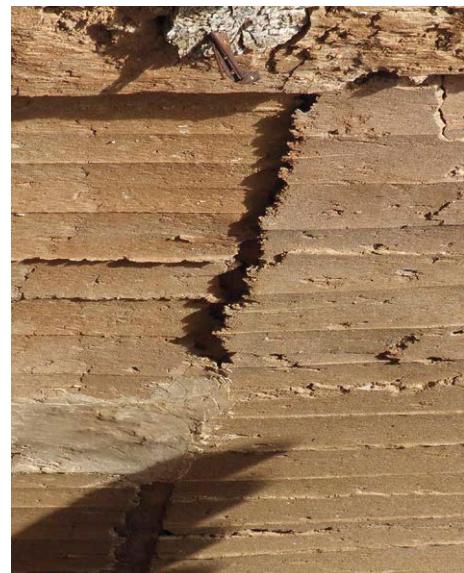
Fig. 7: Muro encofrado de yeso de una vivienda en el Rincón de Ademuz (Vegas &amp; Mileto)

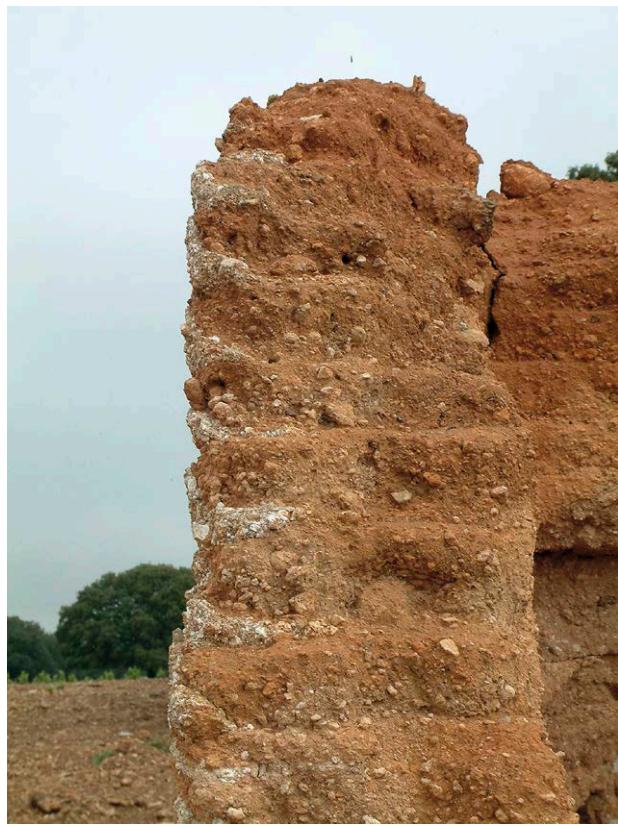
Fig. 8: Muro de tapia calicostrada (García Soriano)

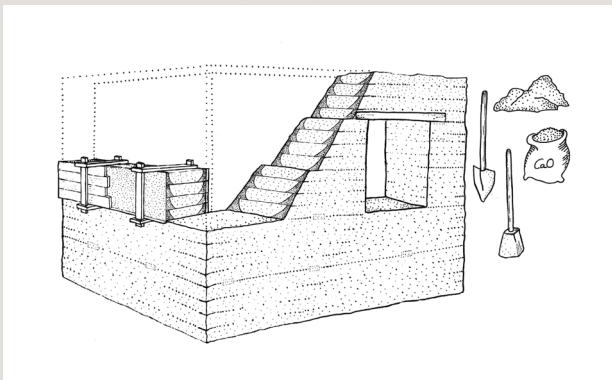
Tapia calicostrada con cuñas

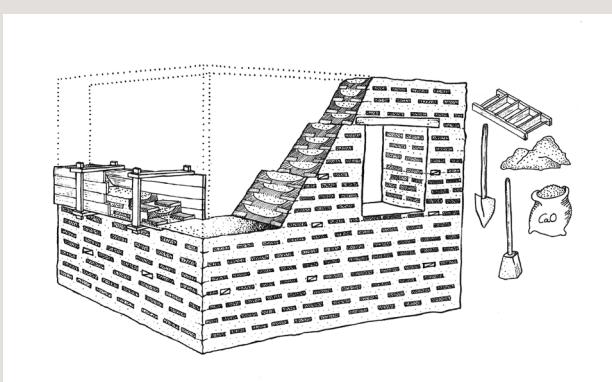
Tapia valenciana (cuña y tongada)

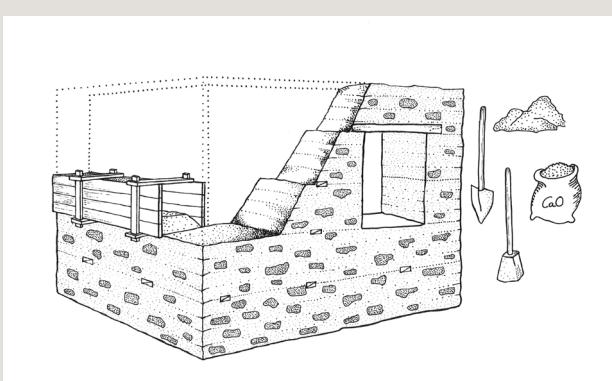
Tapia careada con piedra

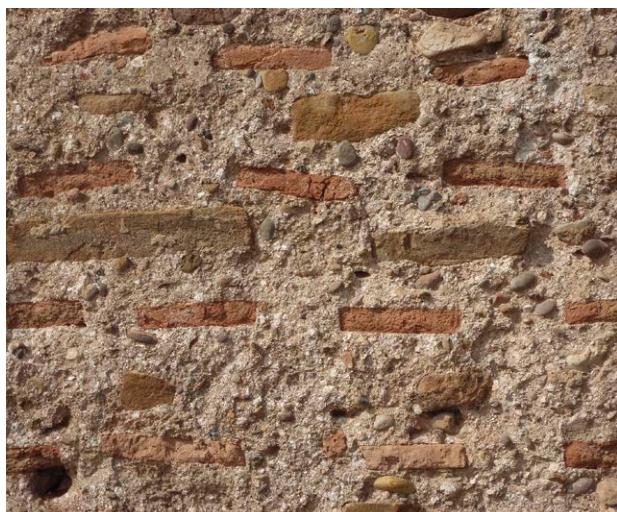
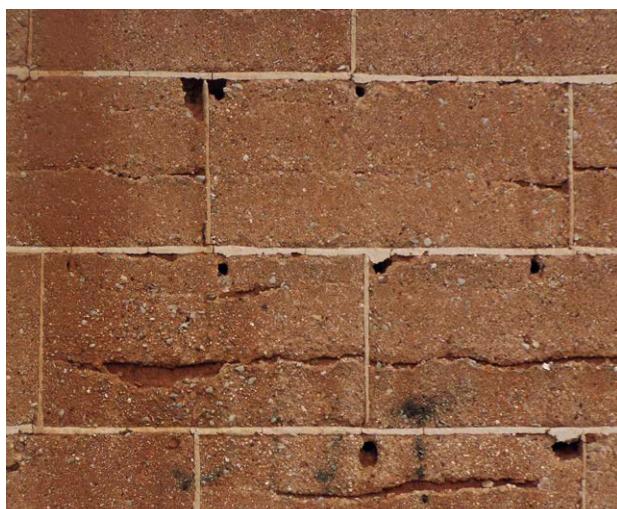
Fig. 9: Tapia valenciana en la muralla de Mascarell (Vegas &amp; Miletto)

Fig. 10: Tapia con juntas de yeso (Vegas &amp; Miletto)

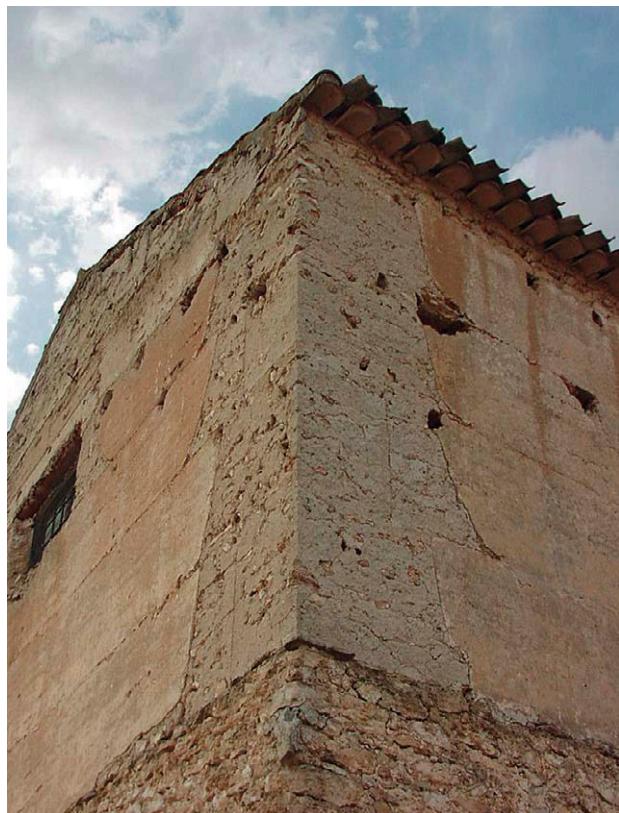
Fig. 12: Tapia con rafas de yeso en las esquinas (F. J. Castilla)

cada hilo, que se emplean normalmente para resolver las esquinas, las jambas o interrumpir una tramada larga de tapia, se trata de la llamada **tapia con rafas de yeso** (fig. 12). Este tipo de tapia, con rafas pero sin brechas, se puede encontrar normalmente en el interior de la provincia de Valencia, Castilla La Mancha, particularmente Albacete, e incluso en el norte de Lleida, sobre todo, para construir esquinas de fábrica. En el Bajo Aragón se pueden encontrar tapias similares pero combinadas con juntas de yeso, resultando en una **tapia con juntas y rafas de yeso**. Cabe distinguir las rafas, siempre entrecortadas o ligeramente a matajunta por haber sido encofradas en cada hilada e independientes entre sí, de los pilares de yeso continuos para resolver esquinas aparejados o encofrados de una sola vez en toda su altura (Vegas & Mileto 2012).

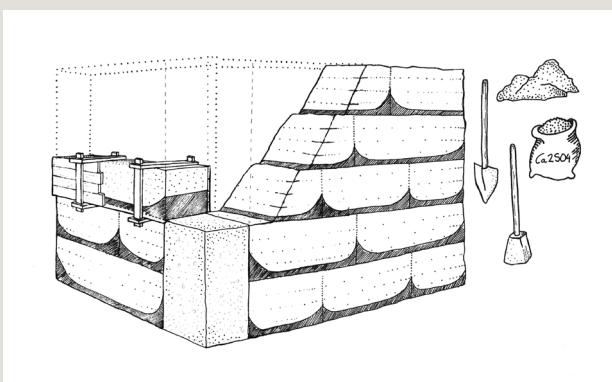
Tapia con breccias de yeso

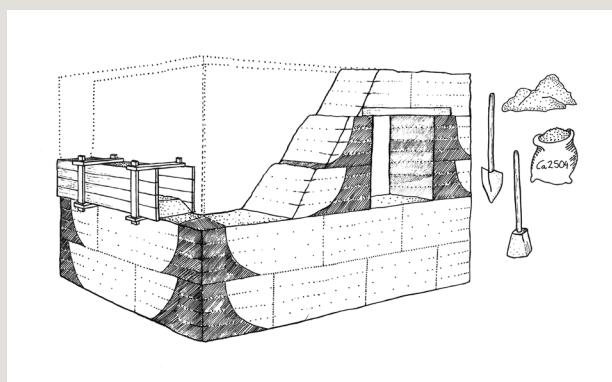
Tapia con rafas de yeso

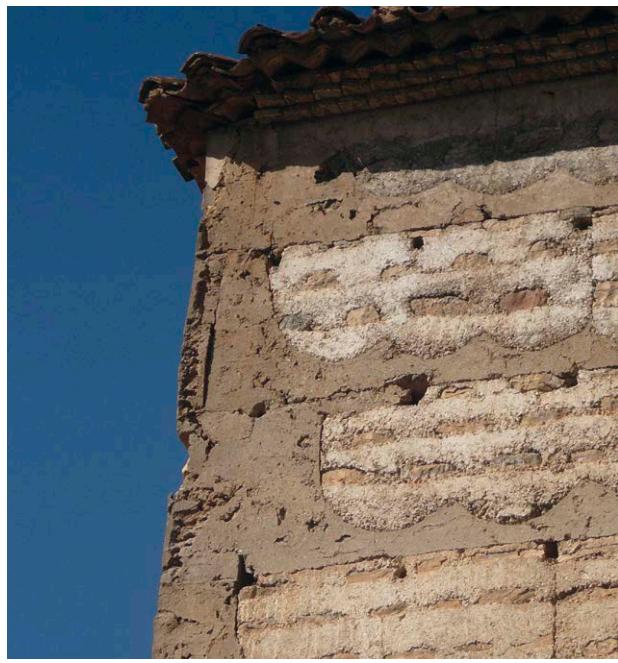
Fig. 13: Tapia con brencas y rafas de yeso careada con piedra en el Rincón de Ademuz (Vegas & Mileto)

Pero en las zonas yesíferas de la península lo más común es encontrar tapias que combinan tanto brencas como rafas, resultando en la denominada **tapia con brencas y rafas de yeso**, donde las brencas pueden bien ondularse levemente formando picos, bien elevarse hasta la cota superior del encofrado de su hilada, cubriendo toda la junta (Vegas, Mileto & Cristini 2009). Su ámbito de existencia se extiende por las mismas zonas señaladas para la tapia con brencas de yeso. Una variante de la última que se puede encontrar en los edificios más distinguidos de algunas zonas rurales como en la comarca del Rincón de Ademuz en la provincia de Valencia, es la **tapia con brencas y rafas de yeso careada con piedra**, que incorpora además cal en la masa de tierra de la tapia (Vegas et al. 2010; Vázquez-Esparza 2014) (fig. 13).

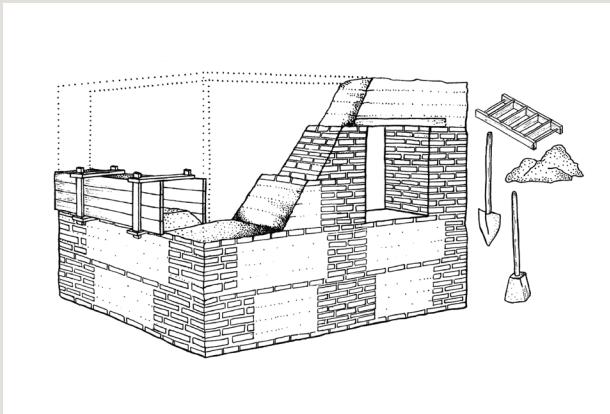
Tapia con machones y verdugadas de ladrillo con cajón de tierra

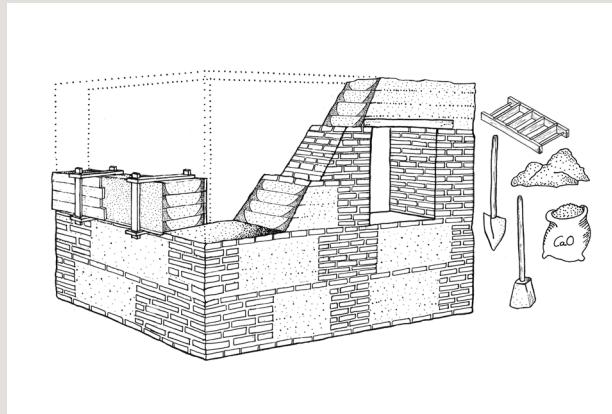
Tapia con machones y verdugadas con cajón de tapia calicostrada

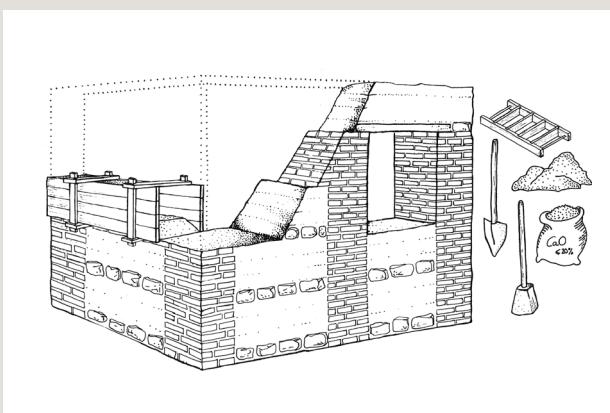
Tapia con machones de ladrillo y verdugadas de piedra

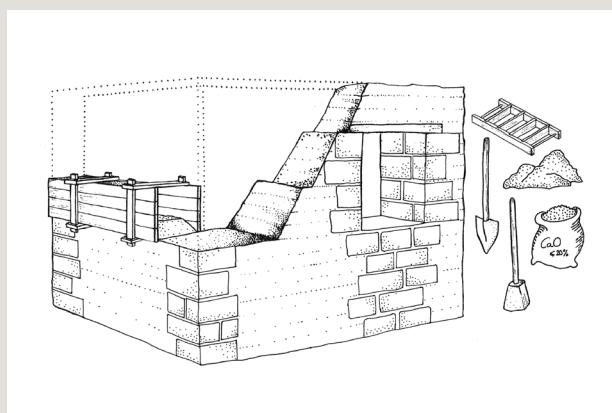
Tapia entre esquinas y machones de sillería

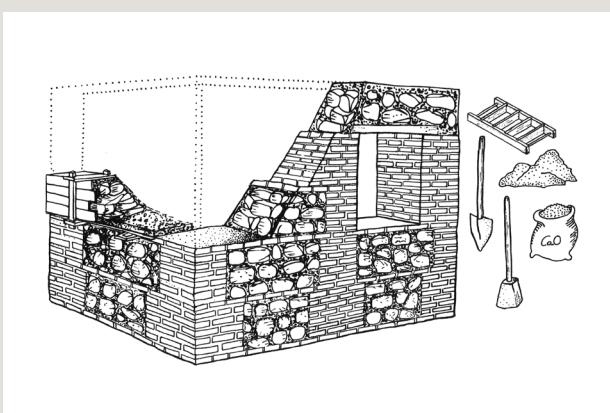
Tapia con machones y verdugadas de ladrillo con cajones encorados de mampostería

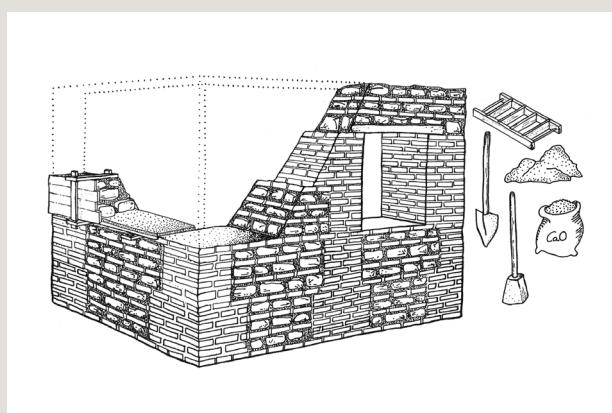
Tapia con machones y verdugadas de ladrillo con cajones de mampostería e hiladas ladrillo

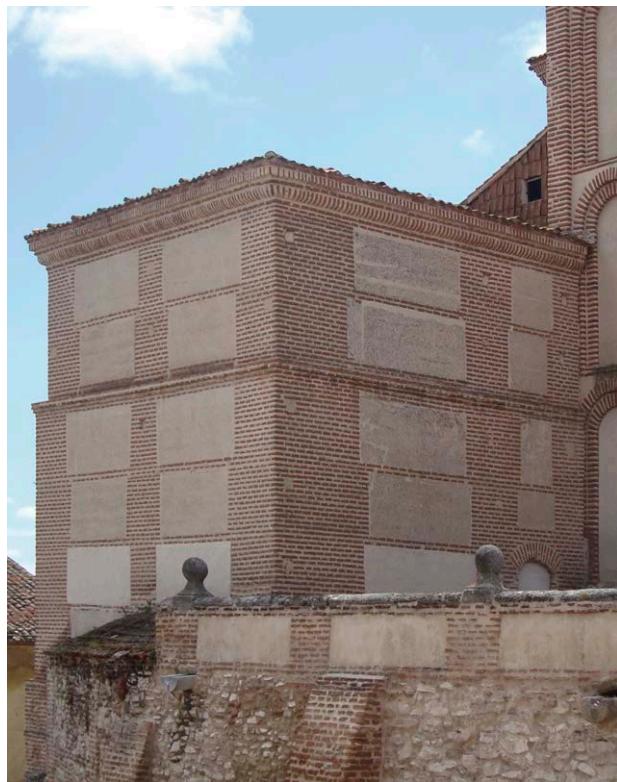
Fig. 14: Tapia con machones y verdugadas de ladrillo en la Iglesia de San Martín de Arévalo, Ávila (García Soriano)

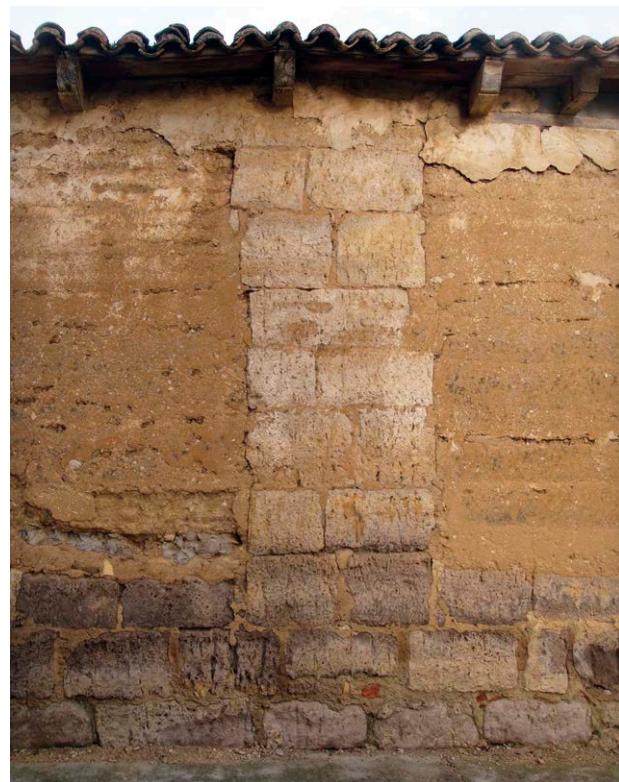
Fig. 15: Tapia con machones de sillería en Arcediano (Salamanca) (Cristini)

en toda Castilla y León (fig. 15); o variantes como la **tapia de machones de adobe y ladrillo en hiladas alternas con verdugadas de ladrillo**, que se ha documentado en la provincia de Toledo.

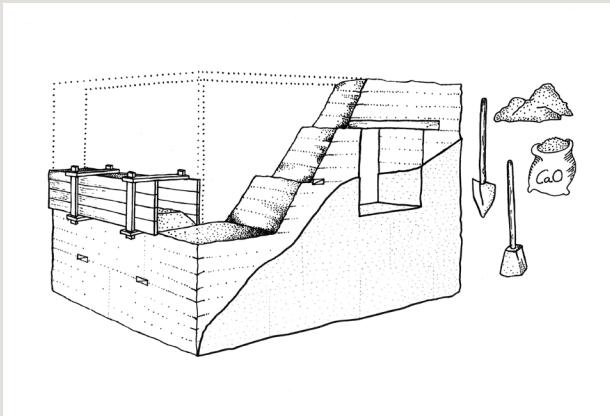
Tapia encalada

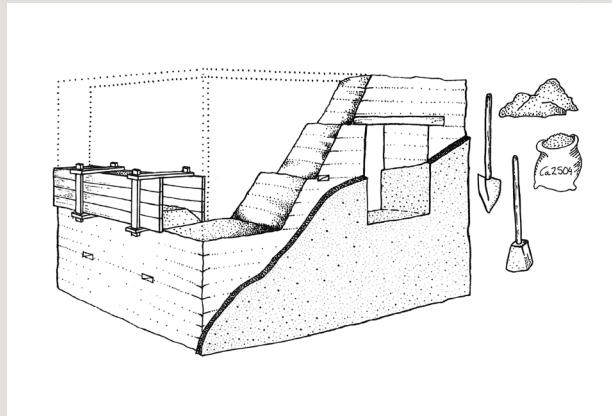
Tapia enlucida de yeso

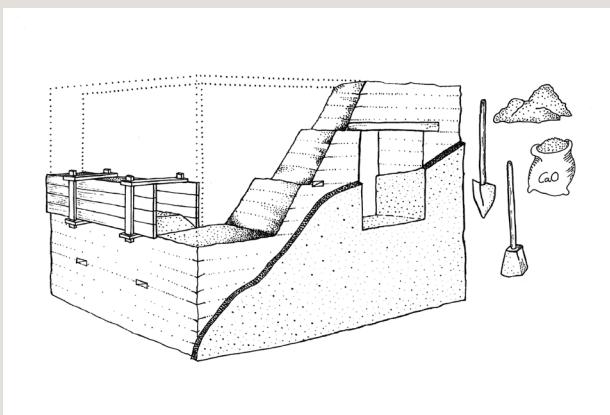
Tapia acerada o tapia enlucida de mortero de cal

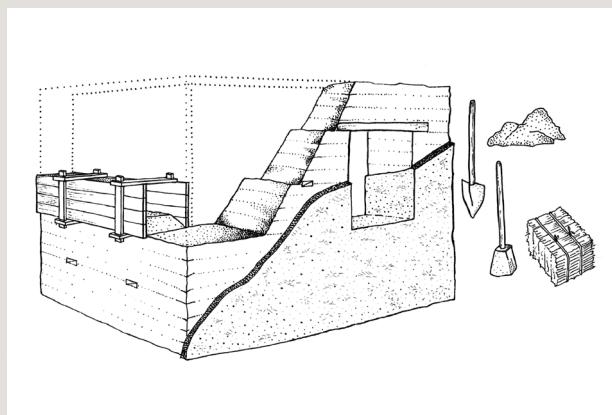
Tapia trullada o tapia enlucida con mortero de barro y paja

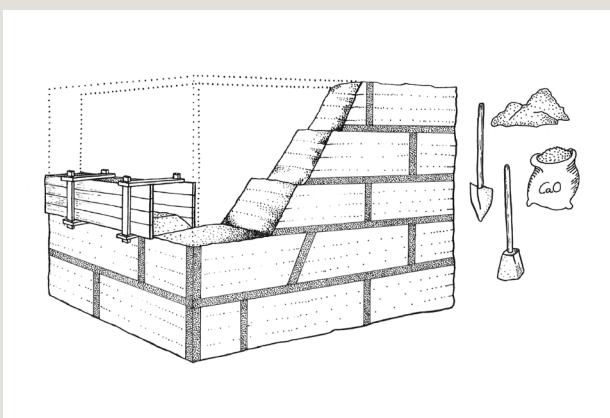
Tapia con bandas de mortero de cal

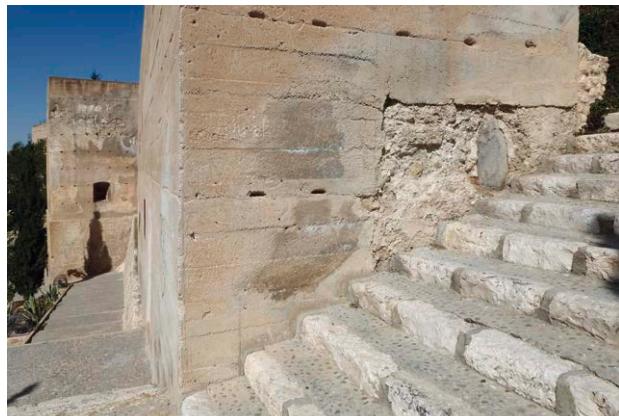
Fig. 2: Mecanismo de erosión de la base del muro por subida de agua por capilaridad (dibujo: L. García)

La zona de la base del muro es muy sensible a las patologías causadas por la humedad que asciende desde el terreno por capilaridad. La excesiva humedad en este punto afecta a la tapia, que pierde su cohesión y empieza a deteriorarse<sup>3</sup>. La humedad que asciende por capilaridad provoca la desintegración y erosión del material, que inicialmente se manifiestan solo en las zonas superficiales de la base del muro. No obstante, si la humedad por capilaridad es constante, su acción erosiva es progresiva y puede llegar a provocar una importante pérdida de material hasta mermar de forma significativa la sección del muro en su base y provocar la desestabilización estructural (figs. 2 y 3).

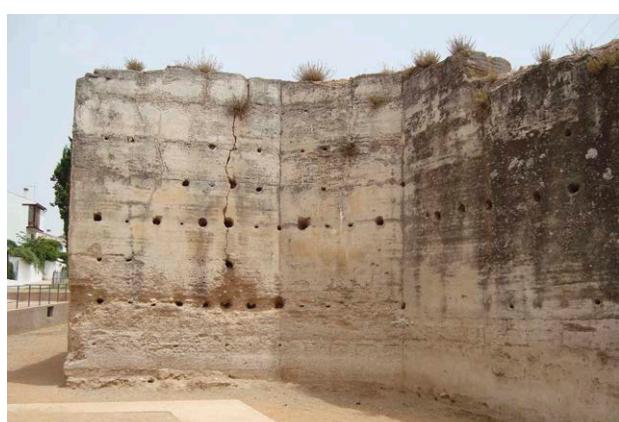
Fig. 3: Ejemplo de erosión de la base del muro por subida de agua por capilaridad (Muralla de Niebla. Foto: L. García)

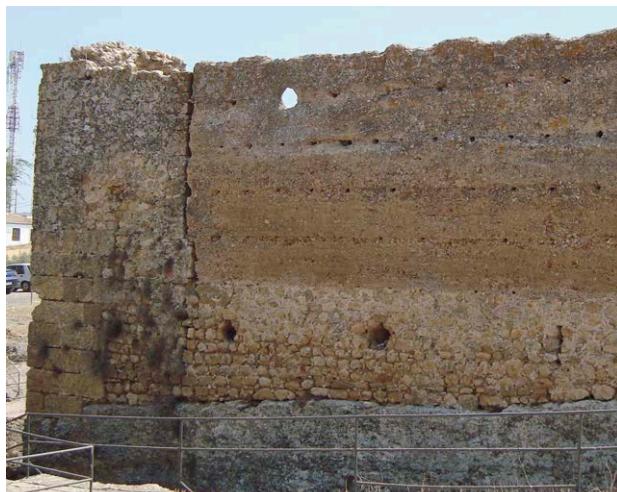
Fig. 4: Cristalización de sales en la superficie de la base del muro debido a la subida de agua por capilaridad y al empleo de cemento en el mortero empleado en la restauración (Castillo de Petrel. Foto: Milet & Vegas)

Un efecto inicial de este mecanismo de subida capilar de la humedad consiste en una primera alteración cromática y térmico-higrométrica del material. Otro efecto posible relacionado con la subida de agua por capilaridad consiste en la presencia de eflorescencias debidas a la migración de las sales que se cristalizan en la superficie. Este fenómeno aparece normalmente asociado a intervenciones de restauración donde se ha empleado el cemento en mayor o menor medida (fig. 4). La presencia de humedad en el muro favorece a su vez el crecimiento de líquenes, microvegetación, hongos, vegetación, etc. (fig. 5)

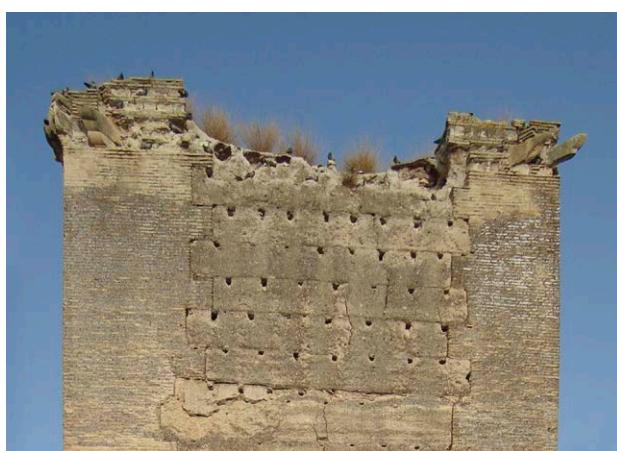
Fig. 6: Estado de conservación de un muro de tapia construido sobre un zócalo de mampostería (Alcazaba de Carmona). Foto: L. García

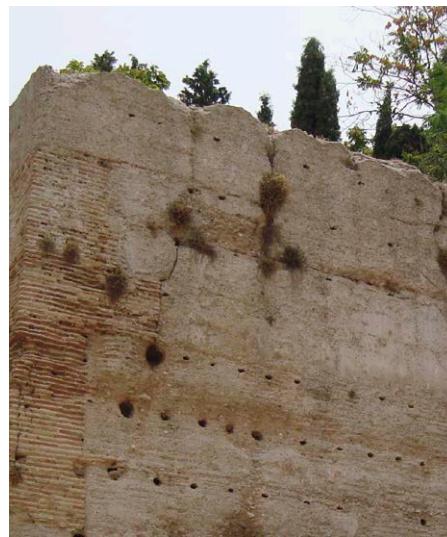
Fig. 9: Mecanismo de erosión de la coronación del muro por acción de los agentes atmosféricos (dibujo: L. García)

Cuando la coronación del muro queda totalmente expuesta a los agentes atmosféricos, el agua de lluvia y los vientos generalmente provocan mecanismos de degradación que inducen una erosión progresiva, seguida por la pérdida de material que puede llegar a afectar el muro en su totalidad (figs. 9 y 10). Como en el caso anterior, la presencia de agua en la coronación del muro puede crear la aparición de organismos biológicos. En algunos casos se trata de microvegetación, pero es frecuente también la existencia de vegetación mayor, en forma de pequeñas plantas que empiezan a crecer en la coronación del mismo (fig. 11). Se trata de un mecanismo de degradación muy agresivo para la estructura del muro de tapia, puesto que las raíces de estos

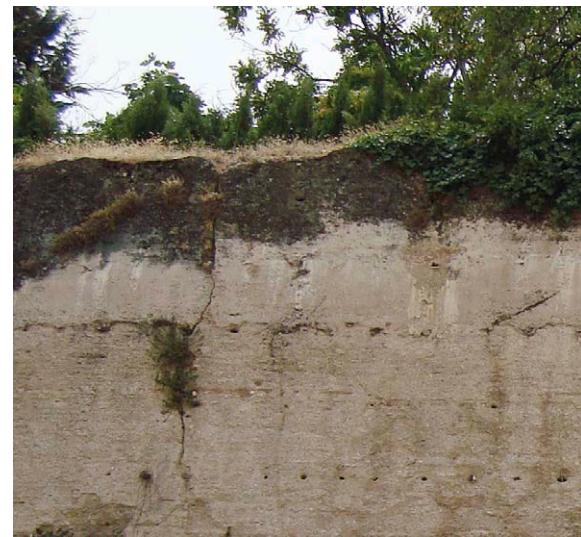
Fig. 10: Ejemplo de erosión de la coronación del muro debida a la acción de los agentes atmosféricos (Muralla del Albaicín de Granada. Foto: L. García)

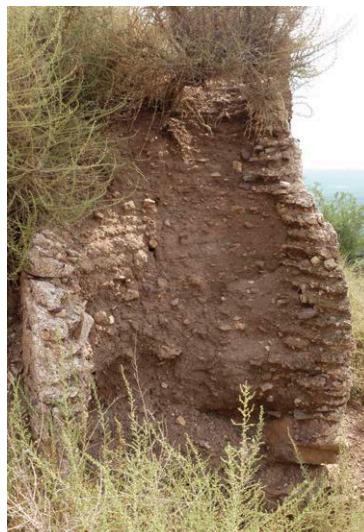
Fig. 12: Mecanismo de abombamiento y lavado del núcleo del muro por infiltración de agua en la coronación (dibujo: L. García)

sivo (figs. 12 y 13). Si este fenómeno sigue aumentando, el siguiente paso en el deterioro será la sucesiva pérdida de parte de la costra, desprendiéndose y dejando parte del núcleo expuesto al exterior. Si esta zona del núcleo queda expuesta, siendo la zona más débil, el deterioro progresivo será mucho más avanzado (fig. 14).

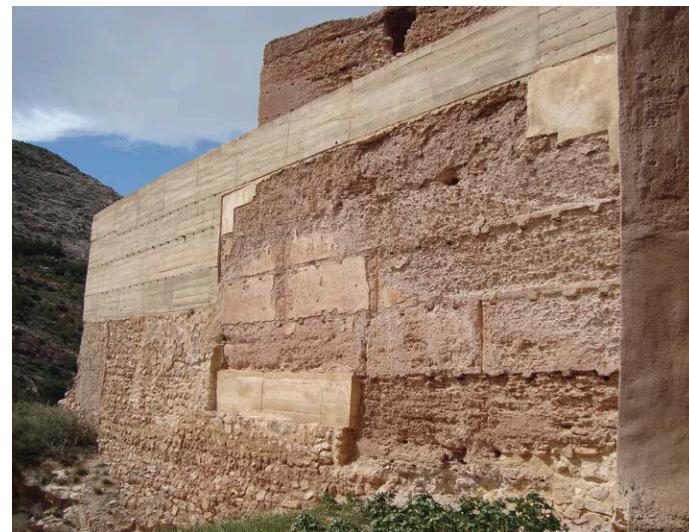
Fig. 13: Ejemplo de abombamiento y lavado del núcleo del muro por infiltración de agua en la coronación de un muro de tapia calicostrada (Castillo de Vilavella en Nules. Foto: Miletó & Vegas)

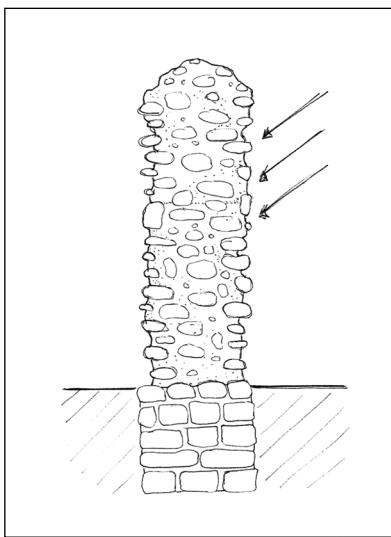
Fig. 15: Mecanismo de erosión de la superficie de una tapia con mampuestos (dibujo: L. García)

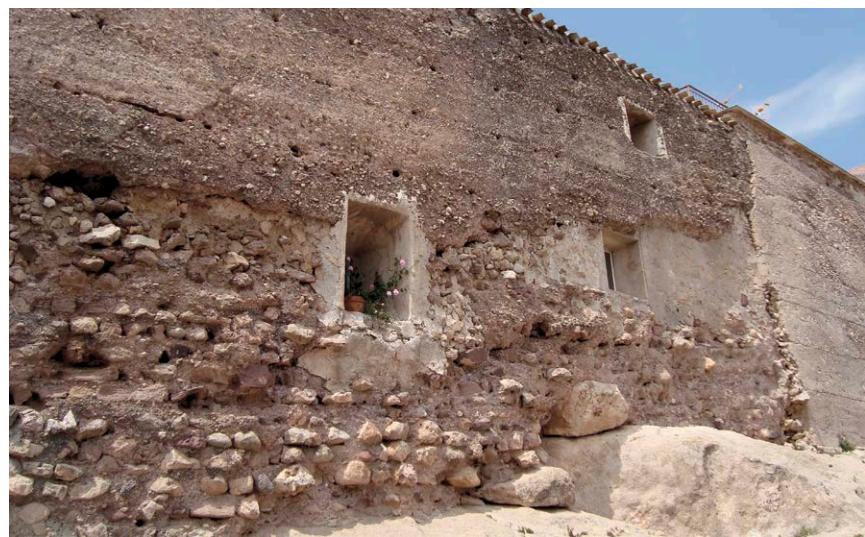
Fig. 16: Ejemplo de erosión de la superficie en la base de un muro de tapia con mampuestos (Muralla de Aledo. Foto: L. García)

En otras variantes constructivas el muro de tapia incorpora diversos elementos en la masa del muro (mampuestos) o en su costra (ladrillo, mampuestos, etc.). En el primer caso la resistencia de los materiales que configuran el muro es justamente inversa a la de la tapia calicostrada, con una resistencia en la superficie mucho menor que la de los materiales que forman parte del núcleo. En el caso particular de la tapia con relleno de mampuestos de piedra, esta variante se construye añadiendo mampuestos incluso de gran tamaño en el interior del muro. Durante el proceso de apisonado las partículas más finas migran a las superficies, quedando los mampuestos generalmente en la zona interna del muro. Debido a la exposición continua al agua y vientos de estos muros, las superficies pueden sufrir un mecanismo de erosión progresiva que genera la pérdida de material en la superficie, dejando a la vista los mampuestos interiores (fig. 15). Como estos mampuestos son mucho más resistentes que la tierra compactada, la acción del agua sigue erosionando la tierra, dejándolos cada vez más descalzados y sin sujeción, generando pérdidas de volumen en el muro que pueden llegar a ser importantes y afectar a la estabilidad del mismo (fig. 16).

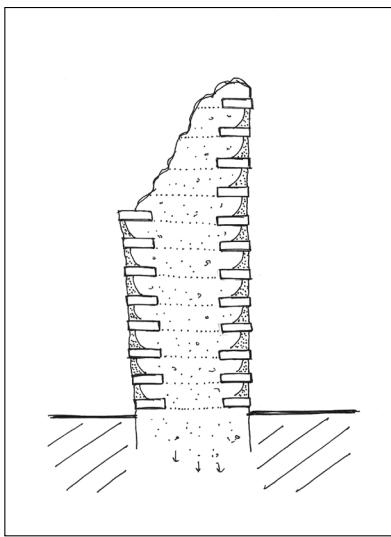
Fig. 17: Mecanismo de degradación de una tapia valenciana: erosión de la coronación y progresiva de la costra con pérdida de la misma (dibujo: L. García)

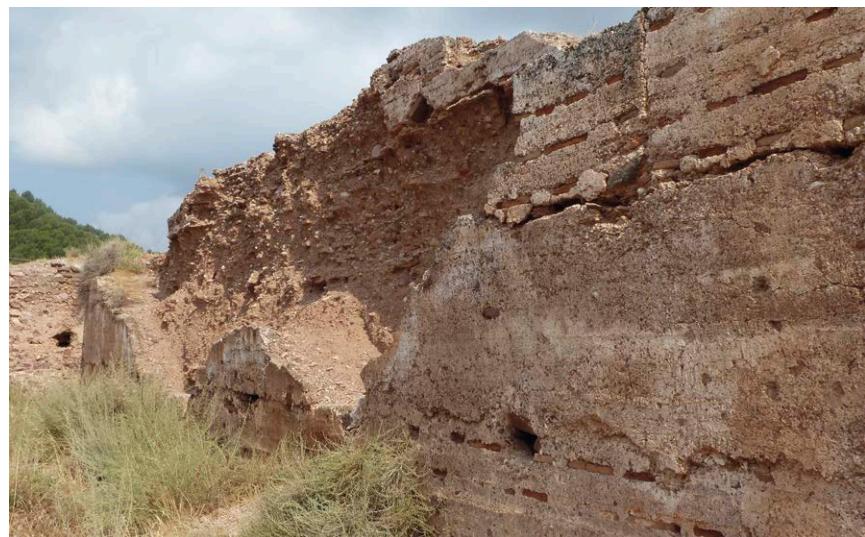
Fig. 18: Ejemplo de la pérdida progresiva de la costra con ladrillo en la tapia valenciana (Castillo de Vilavella en Nules. Foto: Mileto & Vegas)

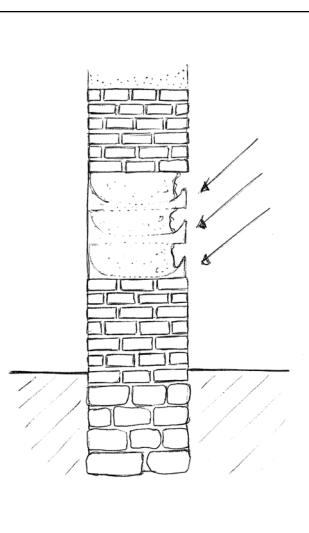
Fig. 19: Mecanismo de degradación de una tapia mixta con la erosión progresiva de la costra y la masa del cajón de tapia (dibujo: L. García)

jón que puede llegar hasta niveles importantes de pérdida de material (fig. 19). Si los cajones están construidos con tapia calicostrada, la costra actúa como una barrera protectora exactamente de la misma forma que hemos visto que sucede en las fábricas enteramente construidas en tapia calicostrada. Pero en el momento que la costra empieza a erosionarse y el agua puede acceder a la tierra del interior del muro, la degradación avanza progresivamente. Se gene-
