# LA RESTAURACIÓN DE LA TAPIA EN LA PENÍNSULA IBÉRICA

## CRITERIOS, TÉCNICAS, RESULTADOS Y PERSPECTIVAS

Camilla Mileto y Fernando Vegas (editores)

«La restauración de la arquitectura de tapia en la Península Ibérica (1980-2010). Criterios, técnicas, resultados y perspectivas» (ref: BIA 2010-18921)

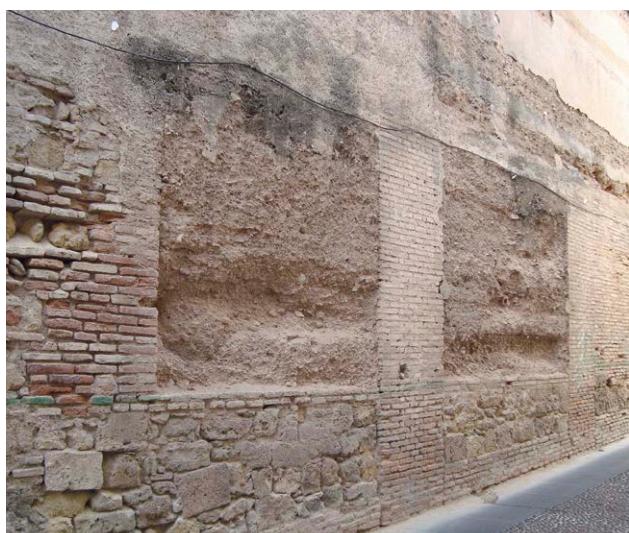
Fig. 20: Ejemplo de degradación del cajón de tierra (Muralla de Córdoba. Foto: L. García)

ra entonces una degradación particular en la que el interior del muro está más erosionado que la superficie, dejando vistas las cuñas propias de la formación de la costra de cal (figs. 20 y 21).

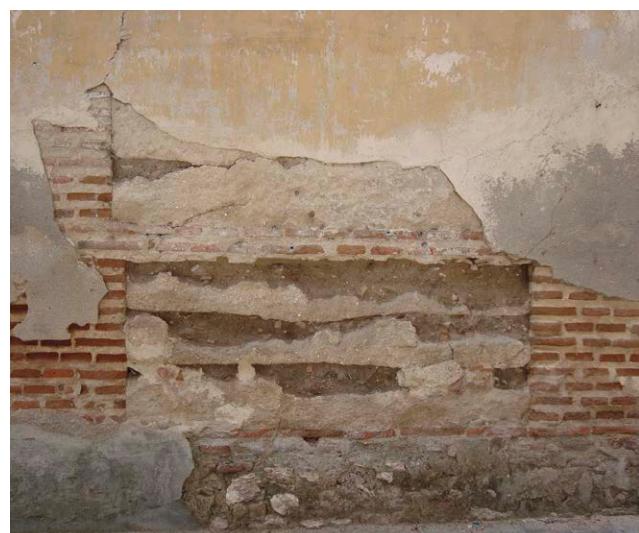
Fig. 21: Ejemplo de degradación del cajón de tapia calicostrada (Edificio residencial en Arévalo. Foto: L. García)

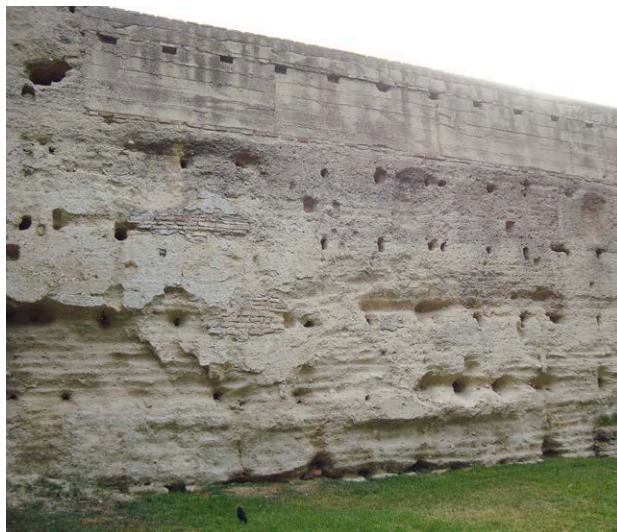
Fig. 22: Ejemplo de degradación a partir de los mechinales de las agujas (Alcázar de Jerez de la Frontera. Foto: L. García)

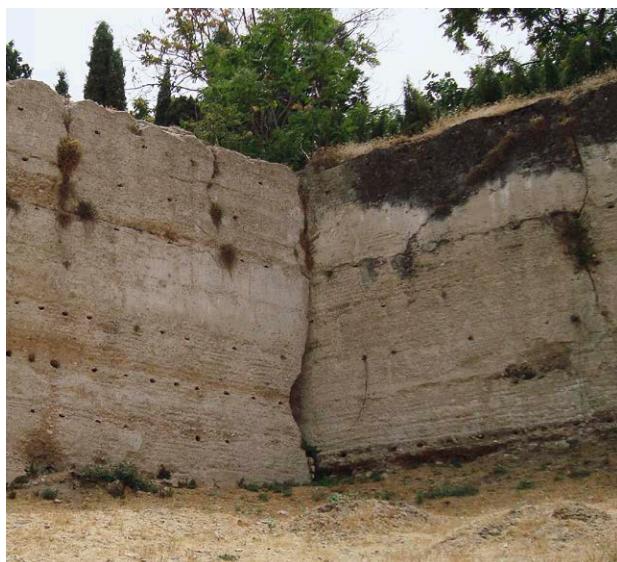
Fig. 23: Ejemplo de discontinuidad estructural debida a falta de traba entre dos paños de muro (Marulla del Albacín de Granada. Foto: L. García)

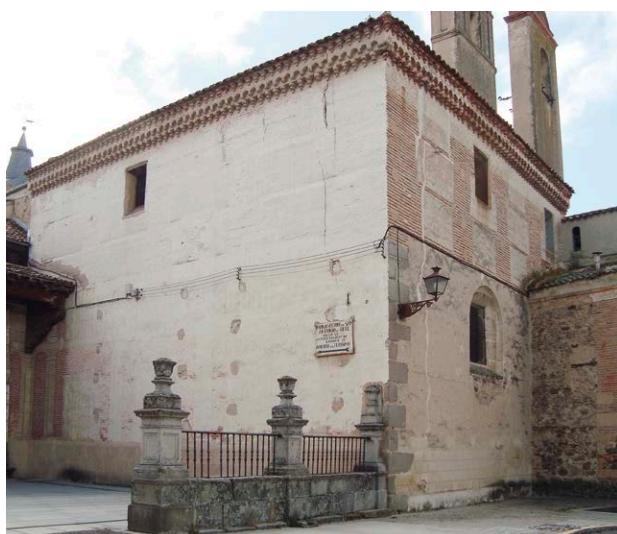
Fig. 24: Ejemplo de grietas provocadas por el empuje de la cubierta (Convento de San Antonio el Real en Segovia. Foto: L. García)

La tierra como materia prima ofrece una resistencia mecánica inferior a otros materiales empleados generalmente en la construcción. Y es además, como ya se ha comentando, particularmente sensible a la degradación debida fundamentalmente a problemas de humedad. La resistencia alcanzada por las tapias se debe sobre todo al proceso de compactación, además del uso en algunos casos de estabilizantes como la cal o elementos de refuerzo como la drillos o mampuestos. Las patologías estructurales más frecuentes en estos muros son las grietas y fisuras, pérdida de material, pérdida del plomo y abombamientos. En la mayoría de los casos, las patologías estructurales están inducidas por causas ajenas a la propia tapia, que están relacionadas más con la concepción estructural del edificio. Es el caso de grietas que se manifiestan entre paños de muros entre ellos no trabados (fig. 23) o construidos con diferentes materiales, grietas creadas por una incorrecta colocación o apertura posterior de huecos, grietas o despelomes creados por el empuje de la cubierta (fig. 24), abombamientos creados por sobrecarga o grietas creadas por cargas puntuales, etc.

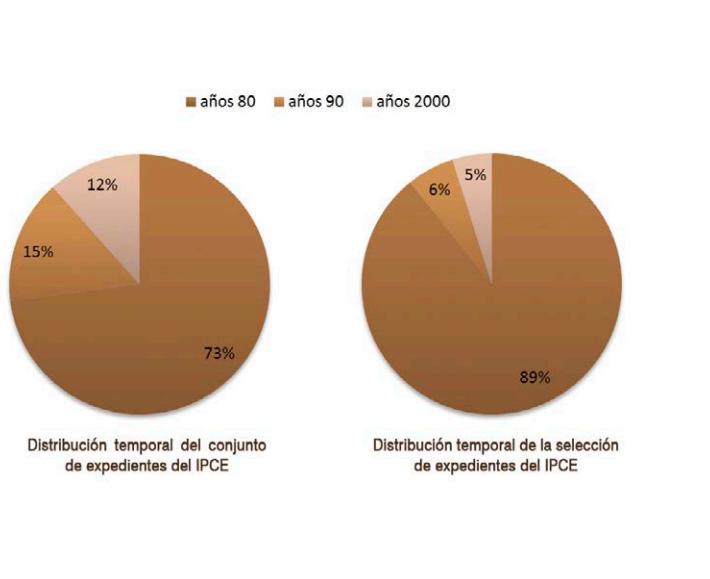
Fig. 3: Distribución temporal de los proyectos de intervención analizados en el archivo del IPCE (elaboración propia)

Es fundamental destacar que si se realiza un análisis global de la evolución temporal de los expedientes de este archivo, se obtiene que, de la totalidad de expedientes del archivo en el periodo estudiado, aproximadamente un 73% (2.029 registros) pertenecen a los años 80, es decir, casi tres cuartas partes; el resto del conjunto está formado por 427 registros de los años 90 (15,36 %) y 323 registros pertenecientes a los años 2000 (11,63 % del total). Esta división temporal no uniforme se repite de forma muy similar (incluso es más acusada) atendiendo únicamente a los casos de estudio seleccionados, obteniendo 91 expedientes de intervención en la década de los 80 (aproximadamente el 89% del total), 6 expedientes en los años 90 (6%), y 5 registros en el periodo 2000-2011 (5% del total de la muestra) (fig. 3).

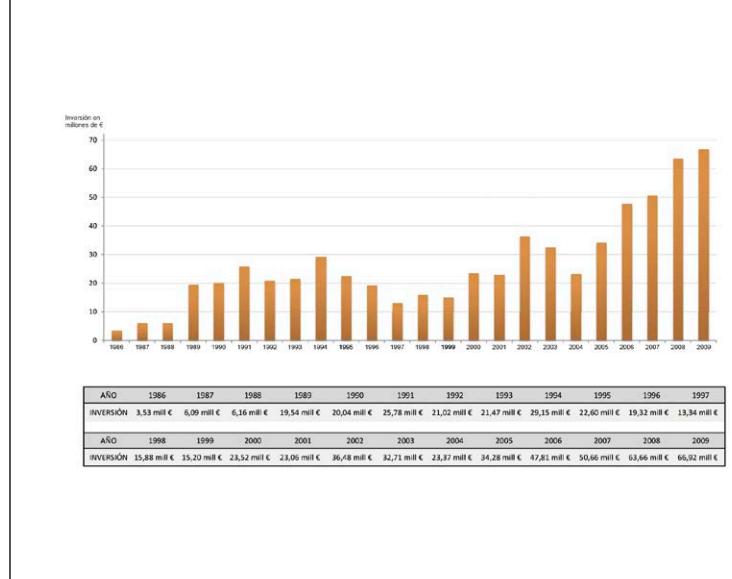
Fig. 4: Distribución temporal de las inversiones del programa del 1% cultural (información extraída de Lafuente Batanero 2004b y Sánchez Llorente 2010)

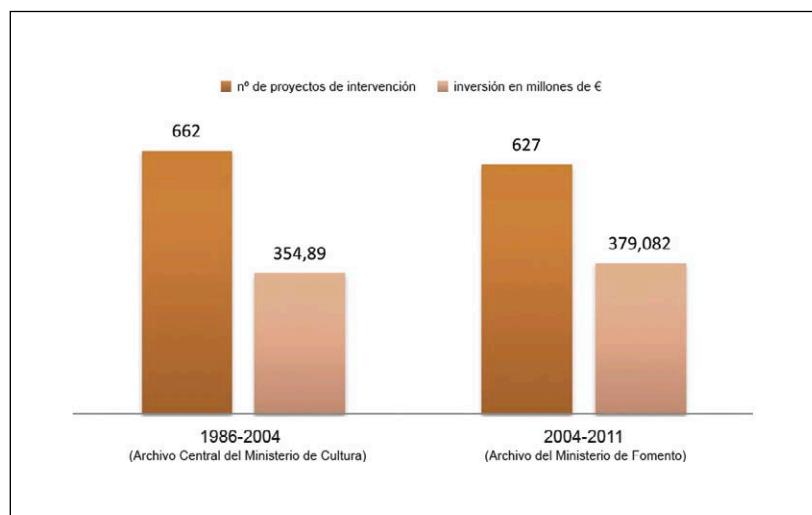
Fig. 5: Comparación del número de intervenciones e inversión realizada en diferentes períodos del programa del 1% cultural

Partiendo del listado de expedientes generados dentro del programa del 1% cultural en el Ministerio de Cultura (en el que también se incluyen expedientes administrativos de solicitud de la subvención y otras actuaciones como la compra de obras de arte o edificios para enriquecimiento del Patrimonio Histórico Español), se han seleccionado los expedientes que corresponden a proyectos de intervención, obteniendo un total de 662 actuaciones realizadas durante casi veinte años, en el periodo de 1986 a 2004. En cuanto al archivo del Ministerio de Fomento, como se ha comentado anteriormente, en él se custodian los proyectos de intervención desde la comisión mixta de 2004 hasta la actualidad. El listado general de este archivo, está compuesto por un total de 627 expedientes de intervención, es decir, en los últimos siete años se han realizado casi el mismo número de intervenciones financiadas con este programa que en los primeros veinte años de vigencia del mismo, y la inversión realizada en los últimos años ha sido incluso mayor (fig. 5).

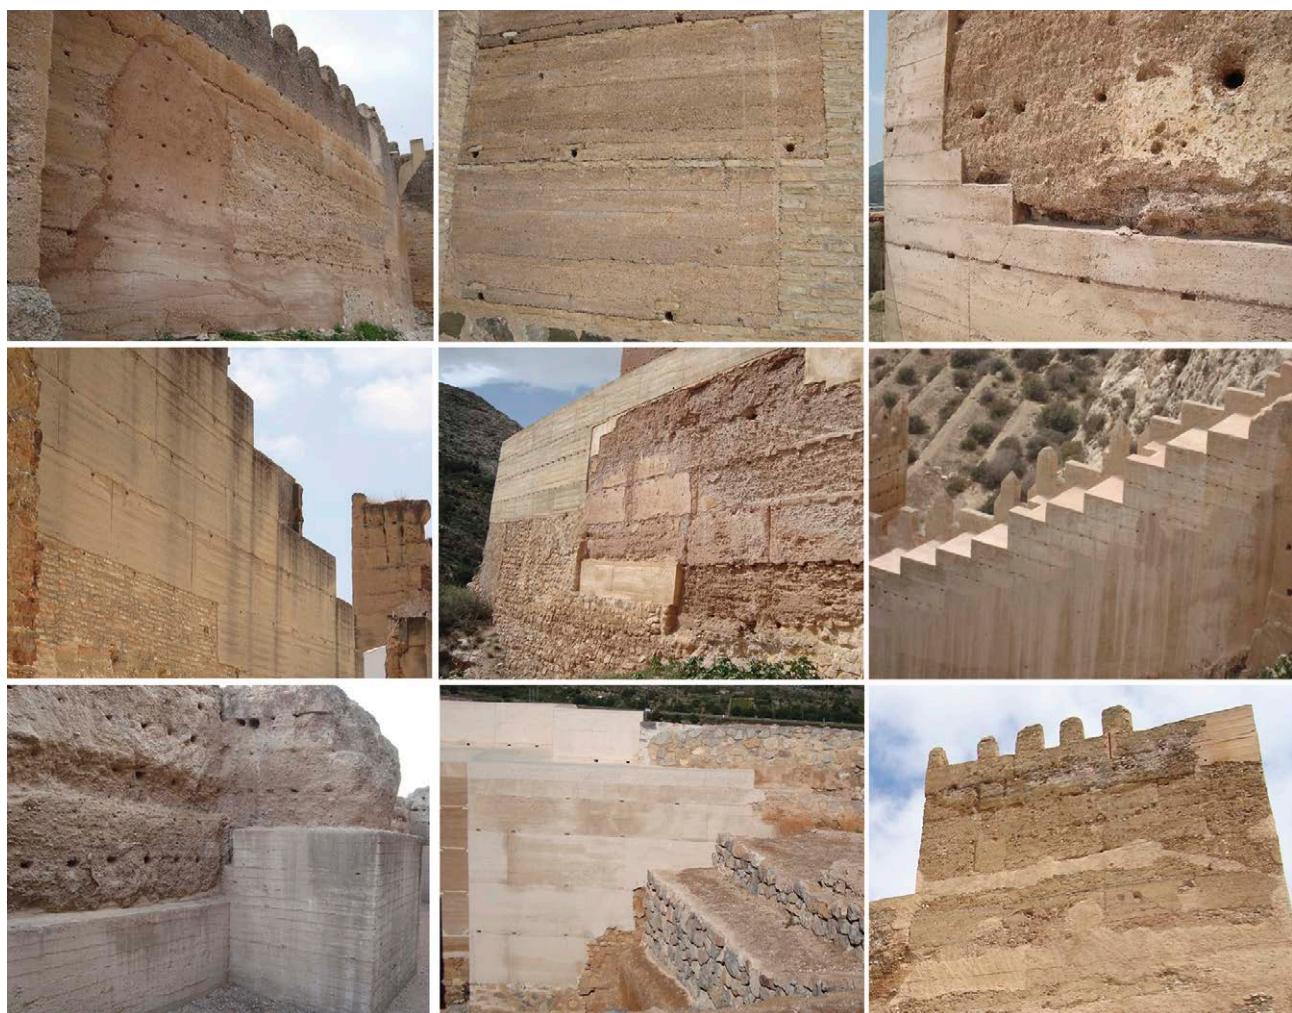
Fig. 6: Imágenes actuales de diversos casos de estudio (L. García Soriano)

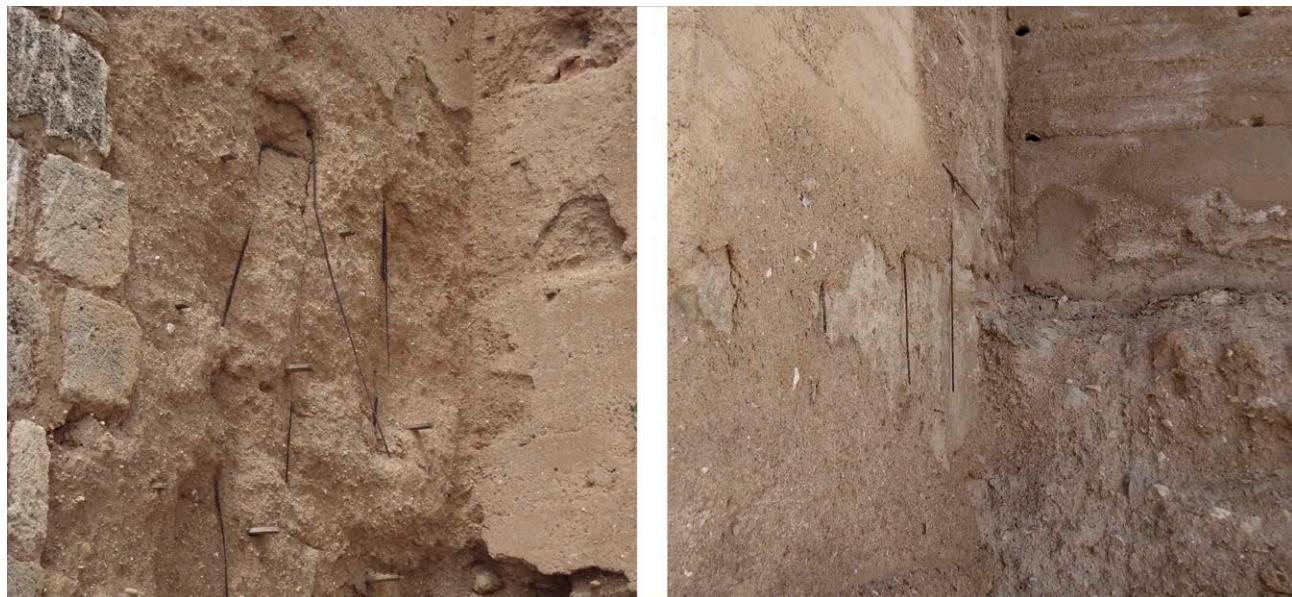
Fig. 8: Imagen del estado actual de algunas intervenciones (L. García Soriano)

Dado que ya han transcurrido unos veinte años desde muchas de las intervenciones analizadas con aportación de nuevos materiales, en la actualidad es posible conocer el resultado y las consecuencias de las mismas, las patologías que han generado y su respuesta frente al paso del tiempo. En algunos casos, como por ejemplo en la Muralla de Niebla y el Castillo de Orce (fig. 8) es evidente que los diferentes materiales empleados en las intervenciones no han tenido un comportamiento óptimo, puesto que se han desprendido parte de las superficies y han

dejado al descubierto parte de los elementos metálicos introducidos en la nueva ejecución como elemento de unión entre los nuevos materiales y los antiguos.

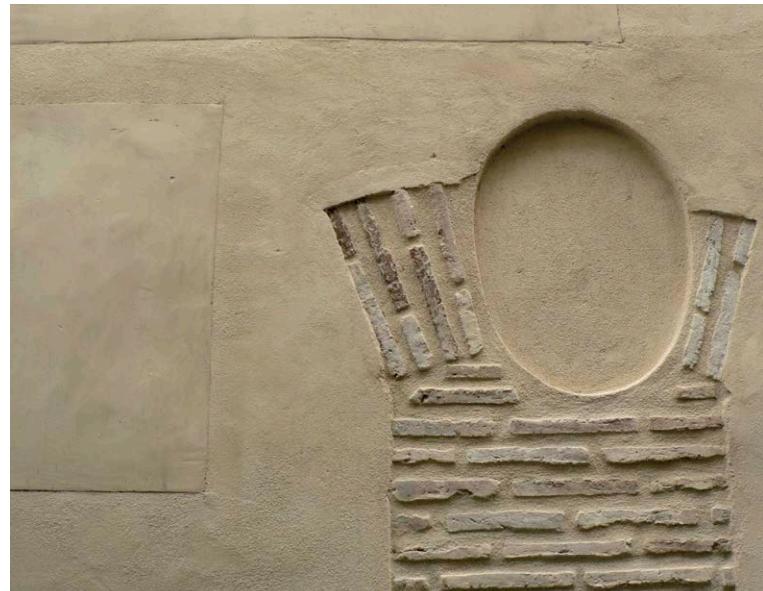
Fig. 1: Vista parcial del alzado sur restaurado de la iglesia de los Descalzos, Écija (Fernández Naranjo et al. 2011:44)

Un caso de cómo evidenciar en paramentos de tapia revestidos las alteraciones históricas advertidas a través de estudios paramentales es la intervención de F. Mendoza en iglesia de los Descalzos de Écija (2006-2009) (en 2010 reconocida por Europa Nostra y Premio Nacional de Restauración y Conservación de Bienes Culturales), donde se aplicó un revestimiento cromáticamente unitario a la tapia de fraga del paramento sur de la iglesia (fig. 1), bastardo en los tramos de argamasa y liso en el resto, y se mantuvieron los arranques de los arcos del patio con el ladrillo visto, rehundiendo las trazas de unos óculos cegados (Fernández Naranjo et al. 2011:44).

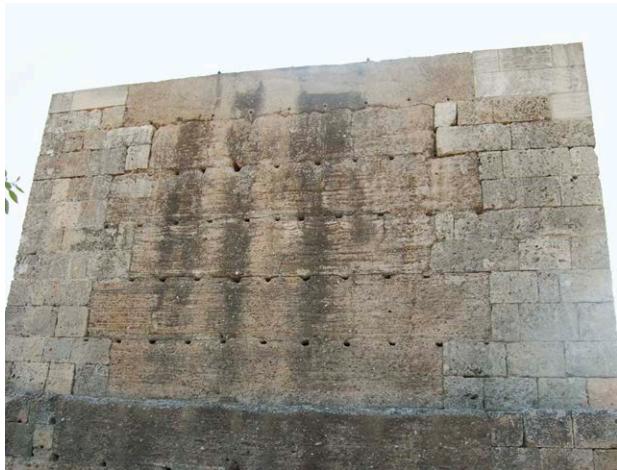
Fig. 3: Área restituida de tapia en la Torre de Don Fadrique

Las actuaciones en la fábrica de tapia encadenada en sillería pseudoisódoma, consistieron en reponer algunos sillares perdidos y el último hilo de la tapia. Sin embargo se emplearon agujas de sección circular, muy diferentes a las rectangulares de la tapia original, cuyos mechinales quedan vistos hoy (fig. 3). El encuentro entre las dos fábricas no se resolvió de forma limpia, resultando claramente irregular el contacto con la tapia inferior, que no diferencia claramente estas fases constructivas.

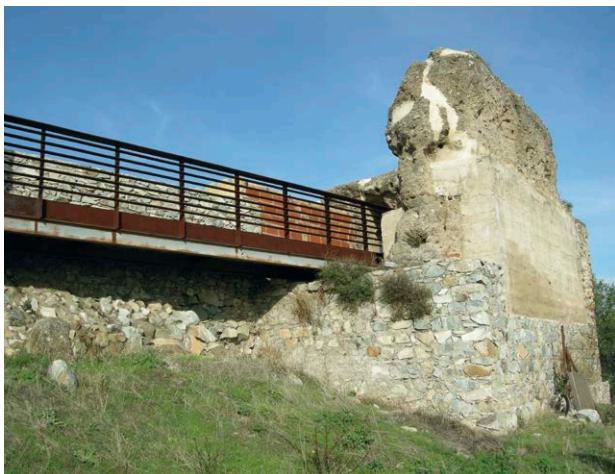
Fig. 4: Restauración de los restos del castillo de las Guardas

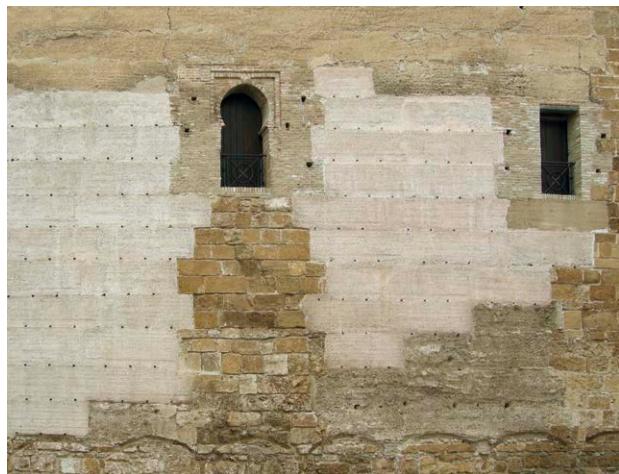
Fig. 5: Reparación de tapia a una cara en el Alcázar de la Pta. de Sevilla, Carmona

Al acometer la actuación, el conjunto no presentaba un estado de ruina, aunque estaba en desuso. Las fábricas de tapia presentaban lesiones leves o moderadas que no afectaban a la integridad estructural, por lo que los arquitectos, Alfonso Jiménez y Pedro Rodríguez, optaron por centrarse en la consolidación de los paños erosionados,

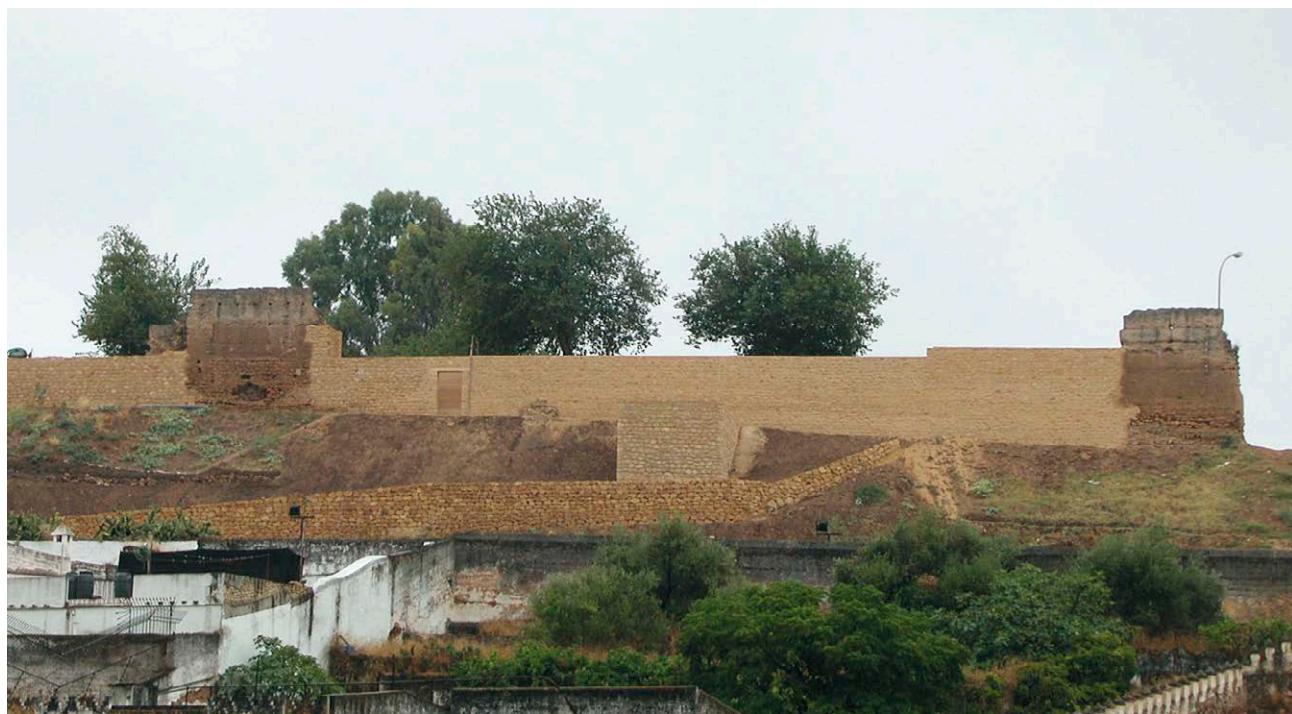
Fig. 6: Vista general del lienzo norte de la Muralla de la Villa, Alcalá de Guadaíra, Sevilla

Gran parte de los lienzos se habían perdido totalmente y en su lugar se habían levantado unas fábricas de tapia de mala calidad, que fueron eliminadas. La restitución del lienzo no se realizó con fábrica de tapia. En su lugar, en función del sistema constructivo de los algunos lienzos originales, se empleó una fábrica de tres hojas de mampostería con un núcleo de argamasa ciclópea. Sin embargo, la muralla original,

no era completamente de mampostería, ya que los hilos superiores eran de tapia, aunque presentaban un forro de mampostería que la ocultaba.

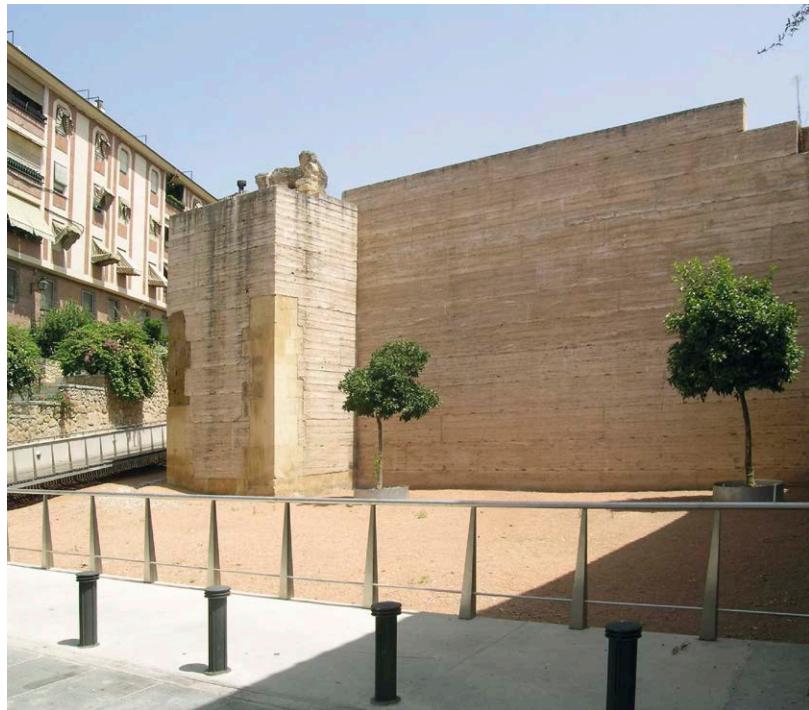
Fig. 7: Vista del tramo este-oeste de la Muralla del Alcázar Viejo, Córdoba (Castro Escobar y Juan Jiménez)

En general, la actuación recuperó el aspecto original, eliminando los revestimientos y forros de hormigón y construyendo nuevas fábricas de tapia de factura tradicional y similares a la original. En aquellos puntos que presentaban un deterioro muy avanzado, se optó por la restitución, siempre conforme a las orientaciones arqueológicas. En el tramo Este-Oeste, en peor estado por presentar amplias pérdidas de masa, la base se restituyó con tapia tradicional a una cara, llegando en algún sector hasta la cota que los estudios definieron como la original. La nueva tapia no restituyó ni dejó vistas las agujas, aunque confirió al paramento la textura final de un encofrado tradicional de maderas (fig. 7). No es posible saber si se respetaron los módulos o los ritmos de la tapia original. El foso se hizo visitable, incorporando una pasarela metálica que daba acceso desde la calle. En el lienzo anexo a la Torre de Belén, primó el criterio de reconstrucción frente al de consolidación; mientras la cara exterior -hasta el paseo de ronda- se restituyó por completo con una tapia tradicional a una cara, la interior se picó y saneó, restituyendo solo lo necesario y consolidando el resto del paramento. En todos, los casos las coronaciones de los muros se protegieron mediante una capa de hormigón de cal.

En términos generales, se prestó especial atención a la seguridad estructural y a la conservación preventiva. La actuación se basó en la interpretación científica del recinto como un conjunto de capas históricas superpuestas, por lo que se eliminaron aquellas que no ostentaban un valor patrimonial y que se encontraban deterioradas o bien distorsionan la imagen de la fortaleza original. El resto de las fábricas, tanto las originales como las más recientes, se restauraron y consolidaron atendiendo a sus materiales y técnicas específicas. Así, se restituyeron tapias a una cara en ciertos lienzos y torres, y se ejecutaron recrecidos con hormigón de cal hidráulica. Estas reposiciones se ejecutaron preferentemente con argamasa de cal hidráulica artificial del color de las tapias históricas y con incorporación de áridos de arcilla expandida, para aligerar peso, plazo y costo, y facilitar su fechado. Dicha argamasa fue siempre encofrada con el tapial, o cajón de las medidas usadas en el castillo desde su creación. Basándose en las determinaciones de estudios históricos previos, los añadidos o reconstrucciones parciales, se realizaron con materiales similares a los originales, marcando la diferencia entre las fábricas preexistentes y las nuevas mediante el uso de materiales contemporáneos. Aunque parcialmente se conservó la superposición de fábricas históricas, se procuró entonarlas entre sí por medio de nuevos revestimientos o repasos con morteros de cal aérea en las juntas de la mampostería o de las fábricas de ladrillo, tratando de aproximarlas al cromatismo de la tapia original.

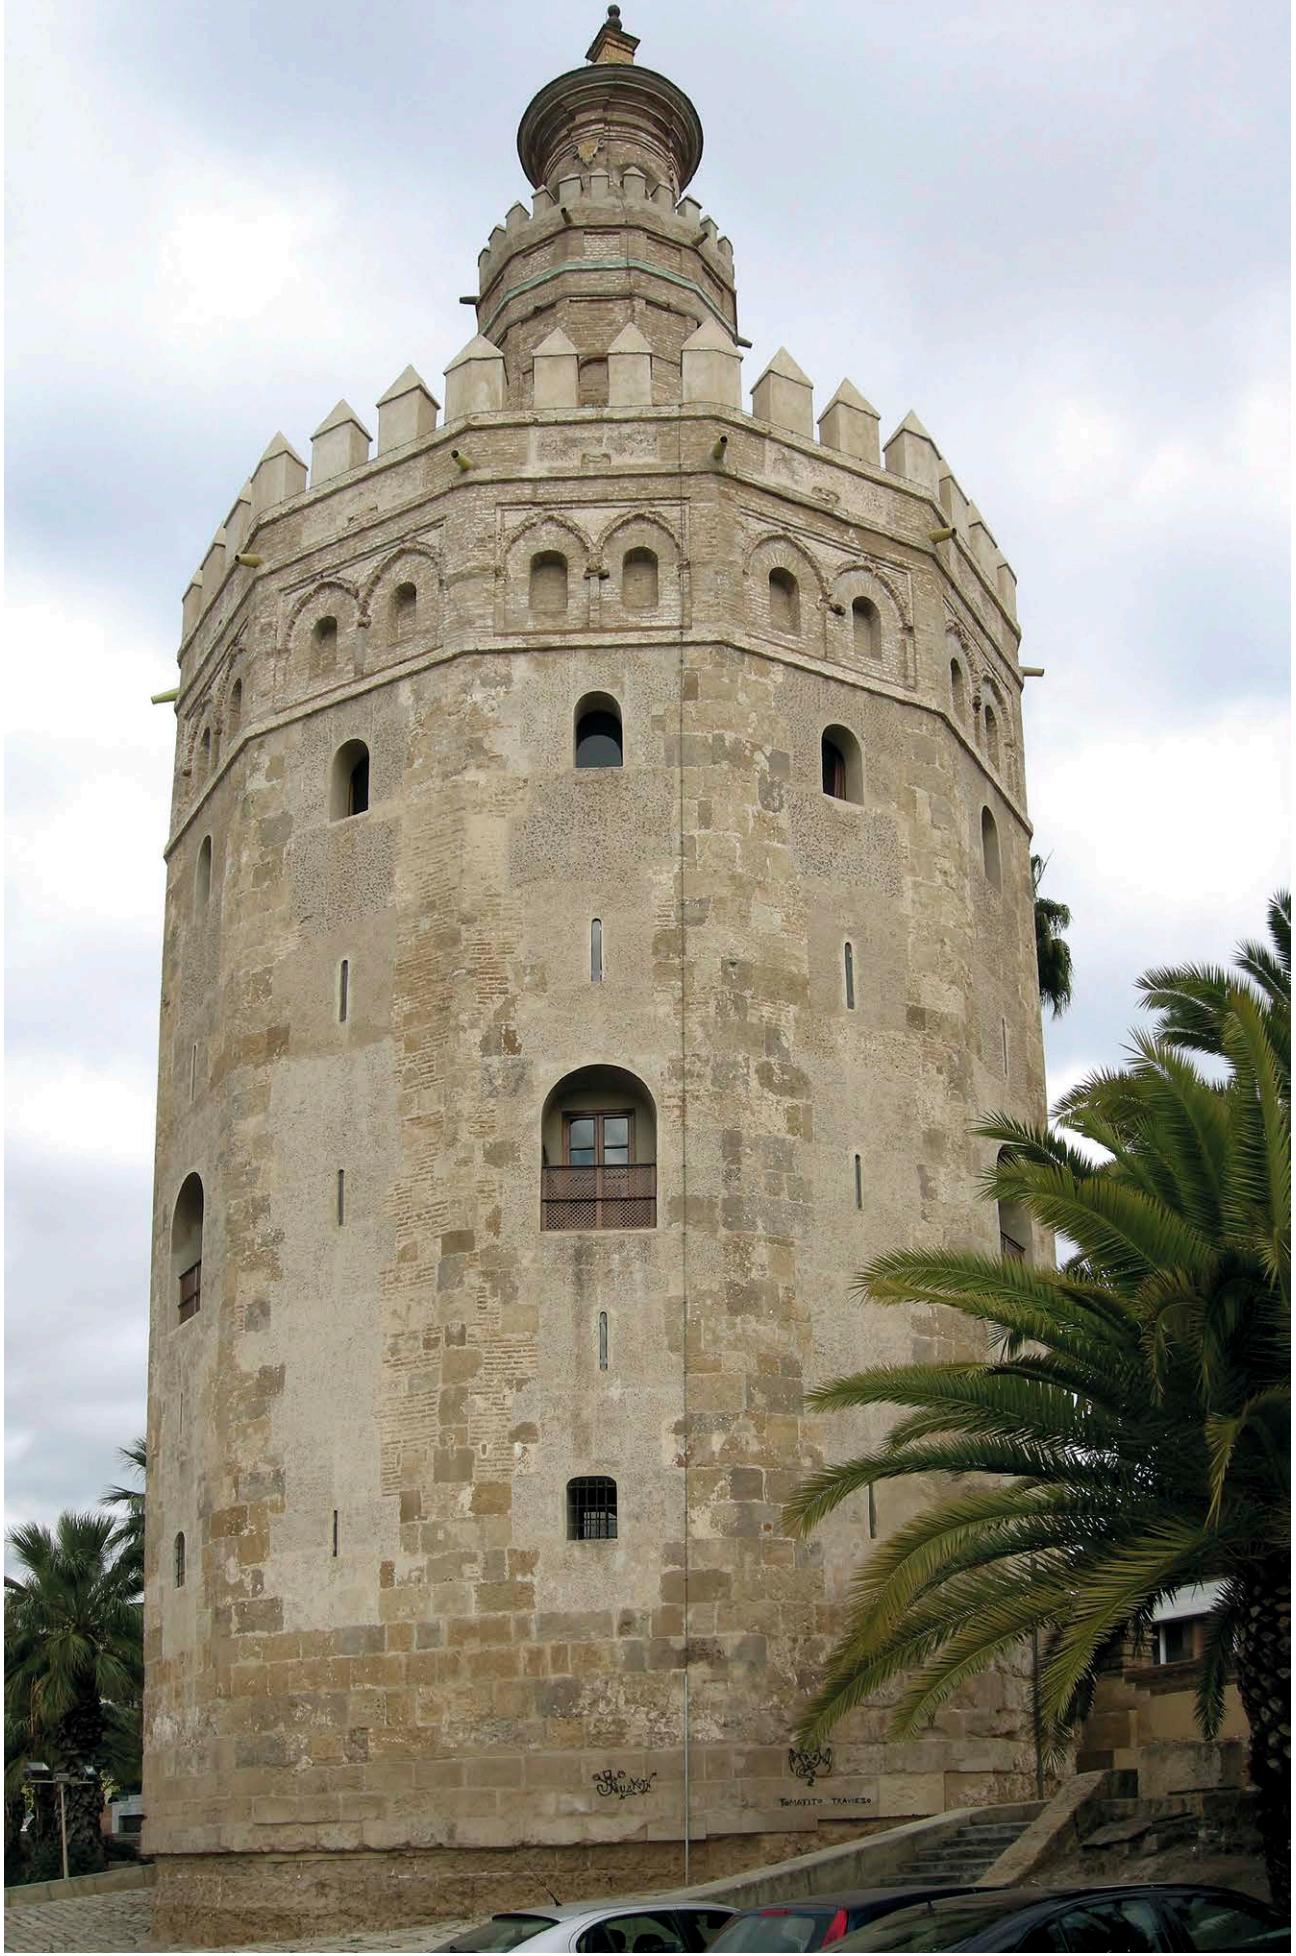
Fig. 8: Vista de la Torre del Oro después de la intervención de 2004

Los enfoscados con morteros de cemento se sustituyeron por mortero de cal, adaptando el color y la granulometría de los áridos a las muestras originales. La eliminación de los enfoscados en los cajones de tapia situados a nivel de la línea de imposta permitió descubrir la ubicación de las gárgolas originales situadas en el centro de los cajones de tapia originales, que aparecieron en buen estado de conservación.

La reparación de las tapias consistió en el sellado y la reintegración de las zonas desprendidas con mortero de cal de igual color y granulometría que los originales, para conseguir que se mimetizasen perfectamente con los materiales del edificio tanto en el color como en la granulometría (fig. 8). De hecho, una de las constantes en el desarrollo de la obra fue el estudio del cromatismo de la torre. Se usaron pigmentos naturales tierra sombra, o siena natural, analizados mediante instrumento de medida de parámetros cromáticos. Parte de la restauración se acometió con piedra arenisca Albamiel, en concreto con sillares sometidos a envejecimiento.

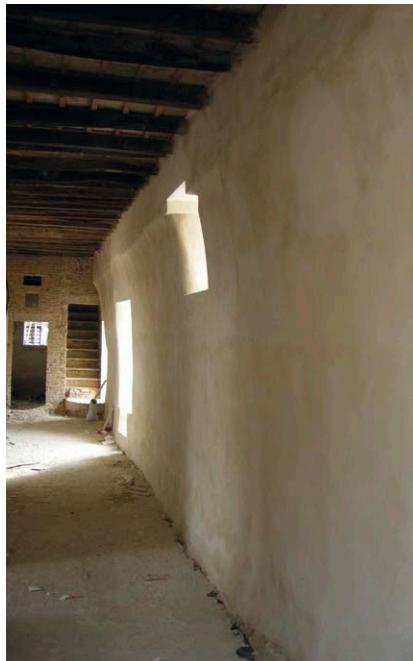
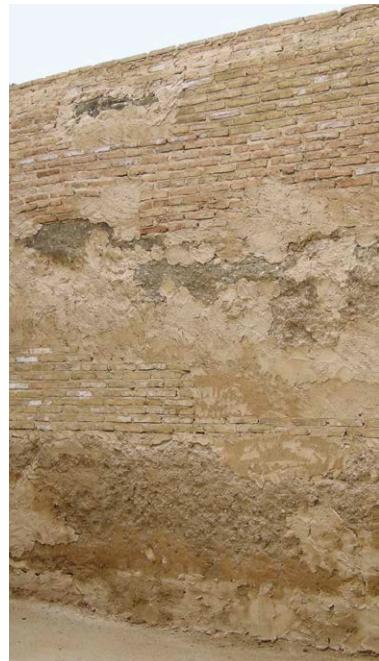
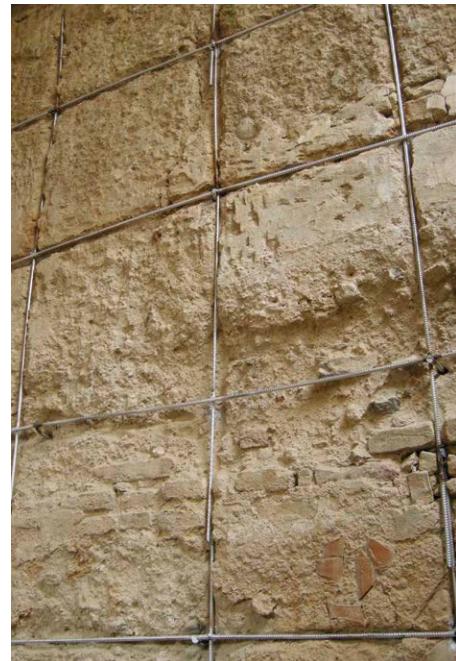
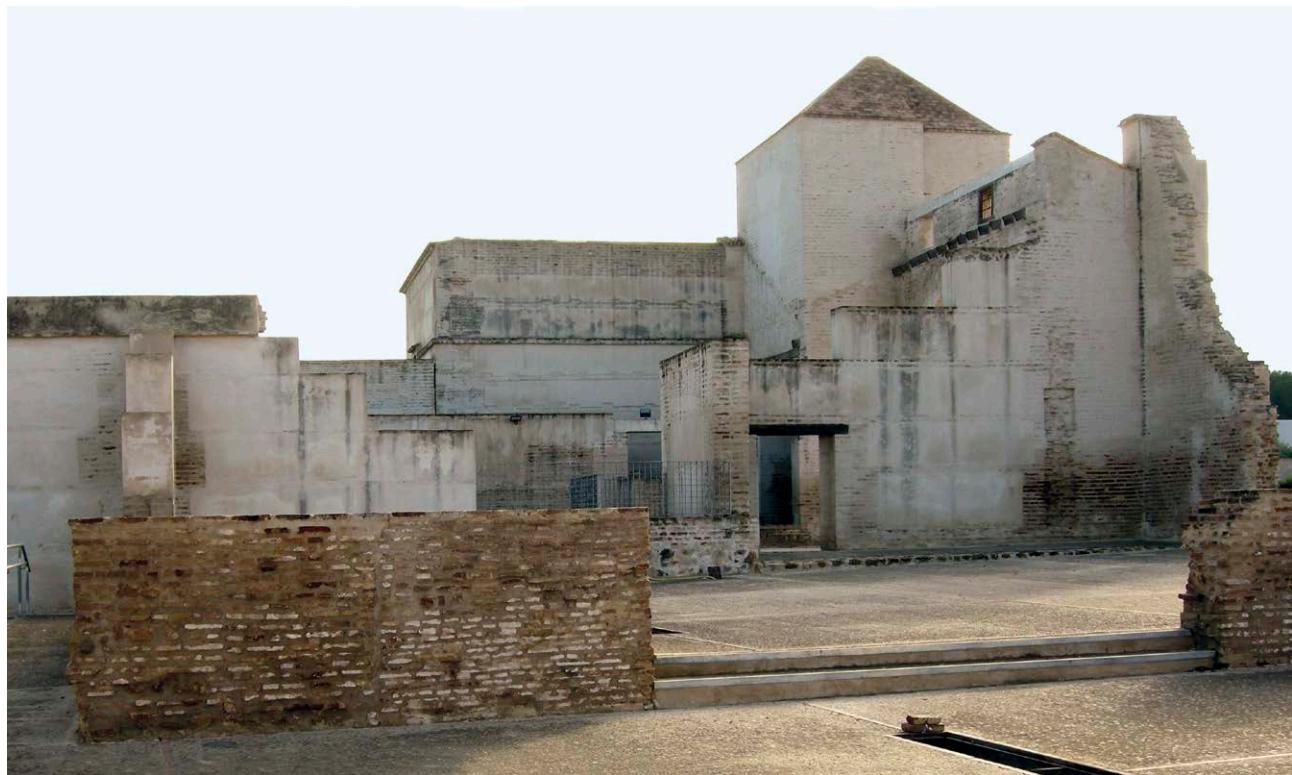
Fig. 9 a 12. De izquierda a derecha: (9) Vista interior de los lienzos revestidos con mortero de cal; (10) restituciones a una cara en la tapia con ladrillo macizo; (11) refuerzo estructural de una tapia de la hacienda; (12) Vista general de las tapias de la Hacienda de los Quintos

Los restos de los muros de la fortificación predecesora, al presentar mayores erosiones y además estar integrados en espacios de uso público e interior, fueron parcialmente restituidos, aunque sin ninguna reposición de tapia. Para este fin, se revistieron con una gruesa capa de mortero de cal (fig. 10) o bien, en zonas exteriores se parchearon con ladrillo y el mismo mortero, ofreciendo una imagen algo descompuesta (fig. 11). En un caso concreto, debido al aumento de la solicitud mecánica, fue necesario el refuerzo estructural de una tapia mediante la colocación de mallas de acero sobre el paramento y cubiertas por el propio revestimiento de cal (fig. 12).

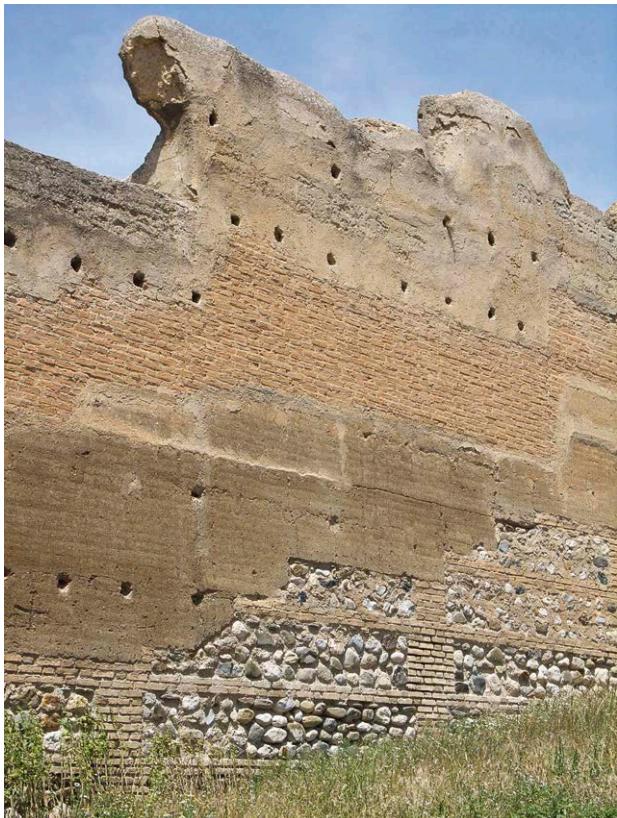
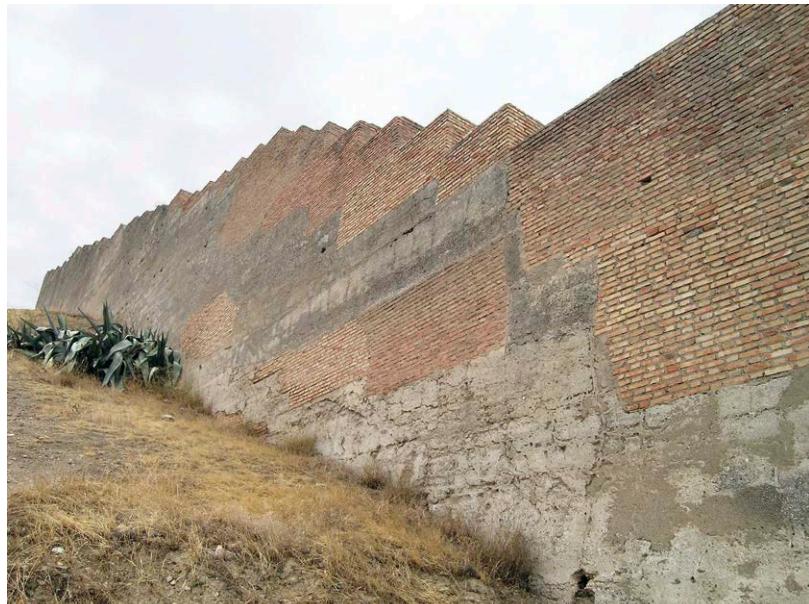
Figs. 1 y 2: Lienzos en la Cerca de Don Gonzalo, Albaicín de Granada. Francisco Prieto-Moreno y Pardo (años 60 del siglo XX)

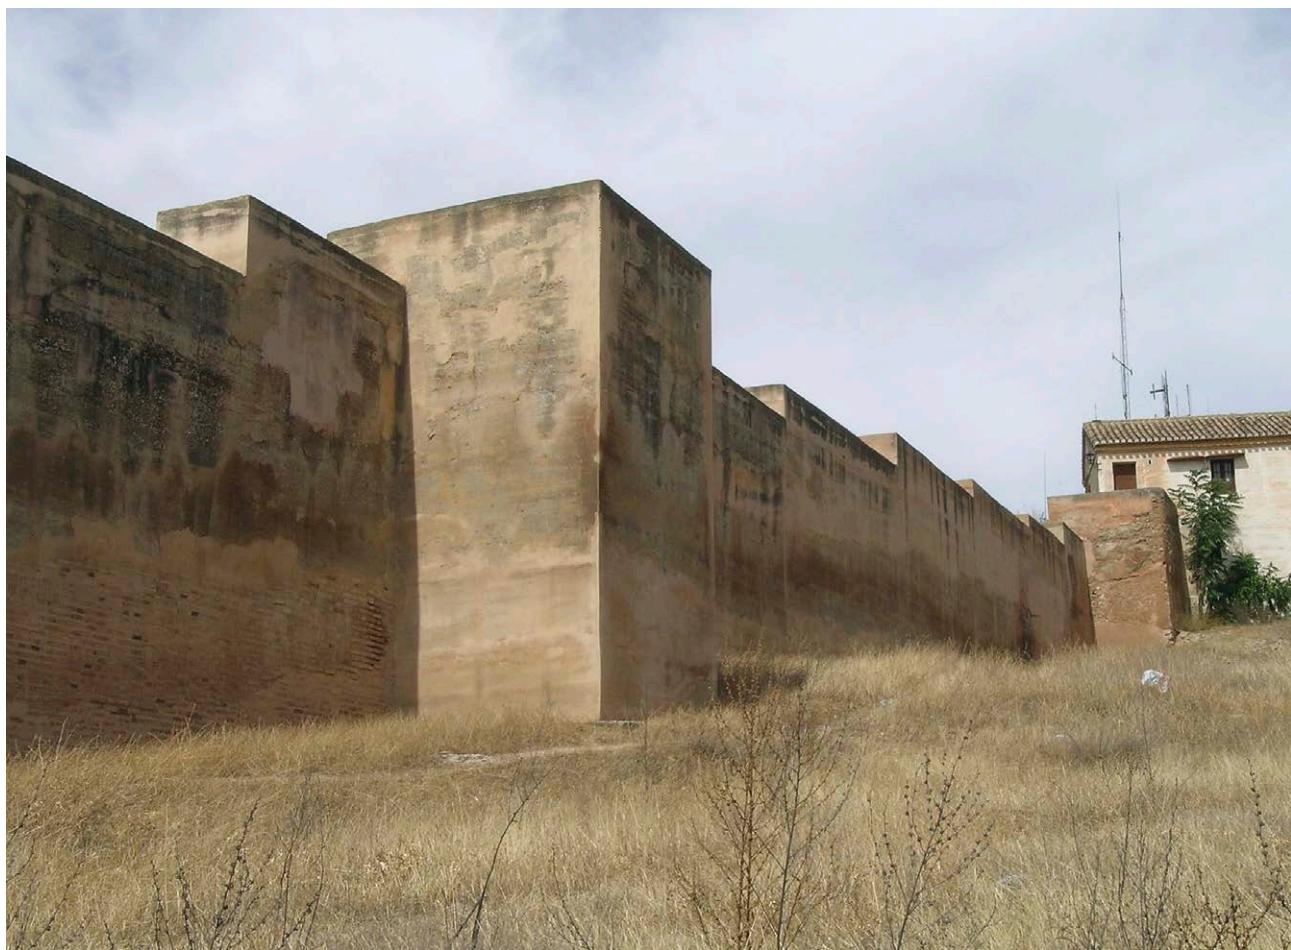
Fig. 3: Torre y lienzo en la Cerca de Don Gonzalo, Albaicín de Granada. José Manuel Cuello Sáez (1990)

En general, en la mayor parte de los ejemplos analizados se recurre al encofrado de madera basado en el sistema tradicional de la tapia pero simplificando los mecanismos de apoyo, arriostramiento o fijación de los tableros. Normalmente se trata de encofrados que se disponen enrasados con el paramento de la tapia conservada, aunque existen casos de tapias rehundidas que evidencian su carácter

añadido. El material de aporte se somete a apisonado si se trata de tierra con costra de mortero cal, o al vertido y picado cuando se utilizan hormigones de cal o cemento. El espesor resulta variable y puede limitarse a una capa de poco espesor, normalmente con un mínimo de 15 cm, o al volumen completo de la tapia.

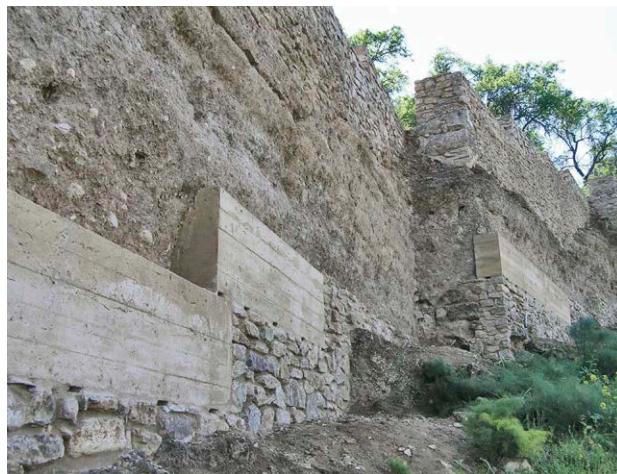
Fig. 4: Muralla del Albacar de Ronda (Málaga). Pedro Gurriarán Daza y Salvador García Villalobos (2007)

Recalces aislados de lienzos mediante aportaciones volumétricas parciales se han ejecutado también en la restauración de la muralla del Albacar en Ronda (Málaga), realizada en el año 2007 por Pedro Gurriarán Daza y Salvador García Villalobos. La actuación se llevó a cabo en las tapias inferiores del lienzo que descansaban sobre zócalos de mampostería, que también fueron consolidados. Los trabajos se realizaron con hormigón de cal, puesto en obra según la técnica original de encofrados y agujas de madera, respetando la modulación original y mostrando en los paramentos las huellas de las tablas del encofrado (fig. 4). Para conseguir una buena adherencia entre las tapias de nueva ejecución y los restos de las originales se embutió un mallaço de fibra sintética.

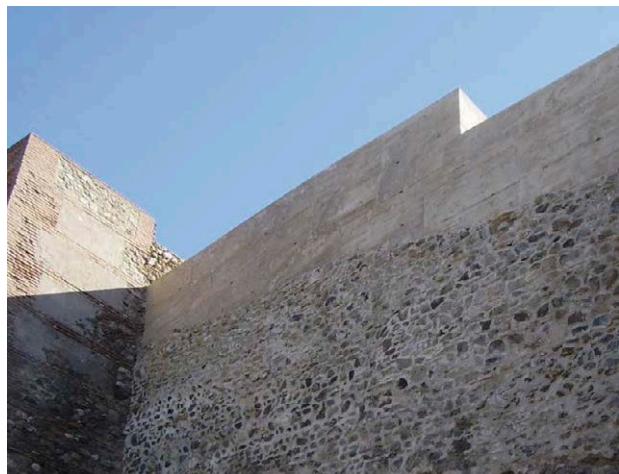
Fig. 5: Lienzo de la muralla norte de la alcazaba de Málaga. Pedro Gurriarán Daza y Salvador García Villalobos (2010)

Estos mismos arquitectos realizaron en el año 2010 la consolidación de un tramo de muralla en el lienzo norte de la alcazaba de Málaga. En este caso, la intervención remató un muro existente de mampostería, completando la alzada con una nueva fábrica de tapia según la información derivada del estudio arqueológico de paramentos. El resultado

final presenta un paramento compacto que respeta el escalonamiento de los restos conservados según un trasdosado realizado en una intervención anterior de Prieto-Moreno (fig. 5). En este caso, el mayor volumen de la reintegración aconsejó el refuerzo interior de las tapias con barras corrugadas de fibra de vidrio para mejorar el anclaje.

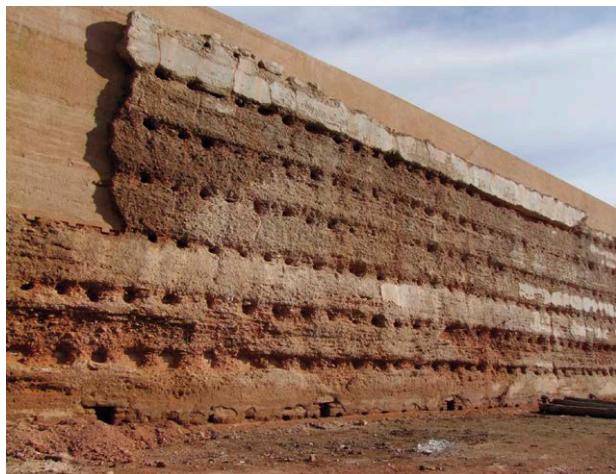
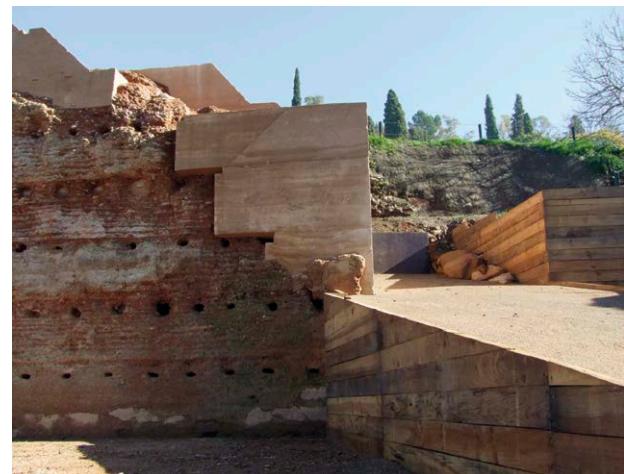
Figs. 6 y 7: Muro de tapia en las huertas del Generalife de la Alhambra de Granada. Fco. Javier López Martínez e Isabel Bestué Cardiel (2012)

Otro ejemplo de recuperación volumétrica parcial es la restauración de un muro de tapia en las huertas del Generalife de la Alhambra de Granada. La intervención fue dirigida en el año 2012 por Fco. Javier López Martínez e Isabel Bestué Cardiel, procediendo a la restitución de tapias continuas de tapia calicostrada encofrados a una cara según la técnica tradicional y conservando la modulación existente. El paramento se texturó ligeramente y, en el caso del tratamiento de los mechinales, se trabajó el detalle de su construcción original. El plano de acabado se realizó rehundido respecto al de la tapia conservada ya que ésta se encuentra muy erosionada y ha perdido en algunos sectores la mayor parte de la costra de mortero de cal (fig. 6). En uno de los extremos del muro, donde éste conforma una esquina, el paramento de la nueva tapia se dispuso en el plano original con la intención de manifestar la arista y definir el volumen (fig. 7).

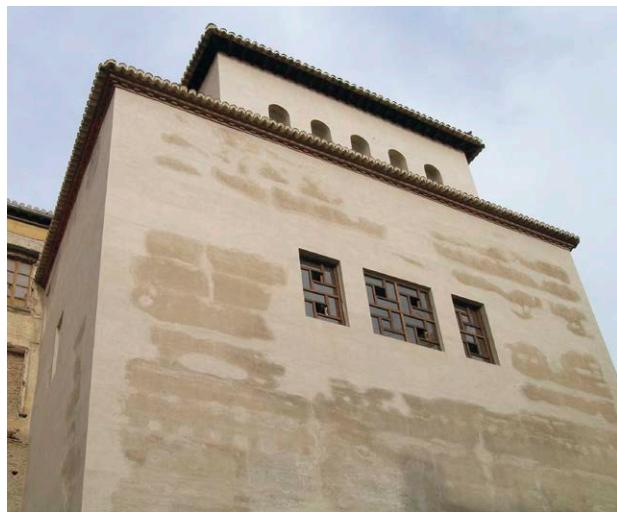
Fig. 8: Cuarto Real de Santo Domingo de Granada. Antonio Almagro Gorbea y Antonio Orihuela Uzal (2001)

Este es el caso, con un buen resultado formal, de la intervención realizada en el año 2001 por los arquitectos Antonio Almagro Gorbea y Antonio Orihuela Uzal en el Cuarto Real de Santo Domingo de Granada. La pérdida parcial de la costra en algunos sectores de la tapia calicostrada se reintegró mediante un mortero de cal enrasado con el paramento que presentaba una textura similar a la conservada y un color más claro que el del resto de la torre, manifestando así su carácter añadido (fig. 8). Para mejorar las condiciones de anclaje se colocaron varillas de madera frondosa de pequeño diámetro recibidas en el muro de la tapia original, a las que se anudó una sogueta de esparto que actuaba como armadura interior del nuevo revestimiento. La primera capa se realizó con un mortero de cal y yeso con el objetivo de mejorar la adherencia en los paramentos donde la costra había desaparecido en

su totalidad. El acabado se extendió a todos los sectores donde existían pérdidas, incluso en las oquedades donde aparecían mechinales o restos de las agujas de madera que se conservaban en el interior de la fábrica y que, después de ser consolidadas, se cubrieron con el mortero de acabado. En uno de los frentes laterales de la torre se procedió a la limpieza y consolidación de un esgrafiado con motivos decorativos que había sido añadido en época cristiana.

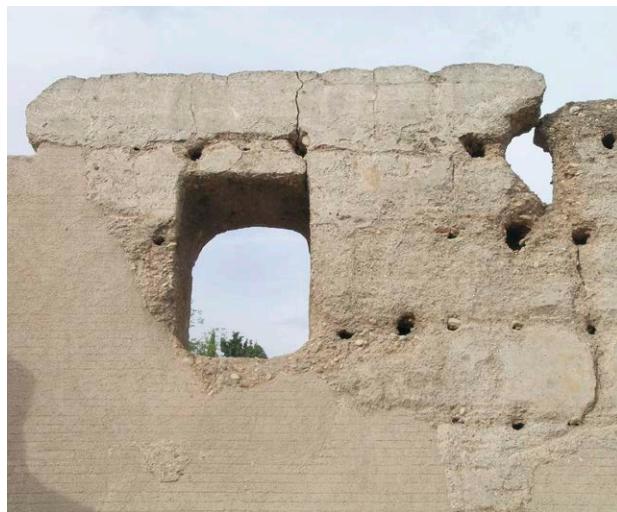
Fig. 9: Muralla de San Antonio en la Cerca de Don Gonzalo del Albaicín de Granada. Fco. Javier Gallego Roca y José Manuel López Osorio (1998)

Según este criterio se interviene en la muralla de la Alberzana de la Cerca de Don Gonzalo del Albaicín de Granada, restauración llevada a cabo en el año 1998 por Fco. Javier Gallego Roca y José Manuel López Osorio. Se llevaron a cabo trabajos de conservación material de los restos existentes, manteniendo el perfil erosionado del lienzo de la muralla y protegiendo las coronaciones mediante lechadas de mortero de cal hidráulica. En el caso de los paramentos verticales se aplicó mortero de cal áerea en los secto-

res donde la costra había desaparecido en su totalidad y dejaba expuesta la masa de tierra del interior del muro. Los paramentos que conservaban la costra erosionada se consolidaron con agua de cal y silicato de etilo, realizando también tratamiento en los restos de las agujas de madera. El acabado se presentaba como una laguna de integración con acabado rehundido y texturado, donde se marcaron líneas horizontales con la intención de relacionarse con las tongadas de la tapia que se manifestaban en los paramentos originales (fig. 9).
