# LA RESTAURACIÓN DE LA TAPIA EN LA PENÍNSULA IBÉRICA

## CRITERIOS, TÉCNICAS, RESULTADOS Y PERSPECTIVAS

Camilla Mileto y Fernando Vegas (editores)

«La restauración de la arquitectura de tapia en la Península Ibérica (1980-2010). Criterios, técnicas, resultados y perspectivas» (ref: BIA 2010-18921)

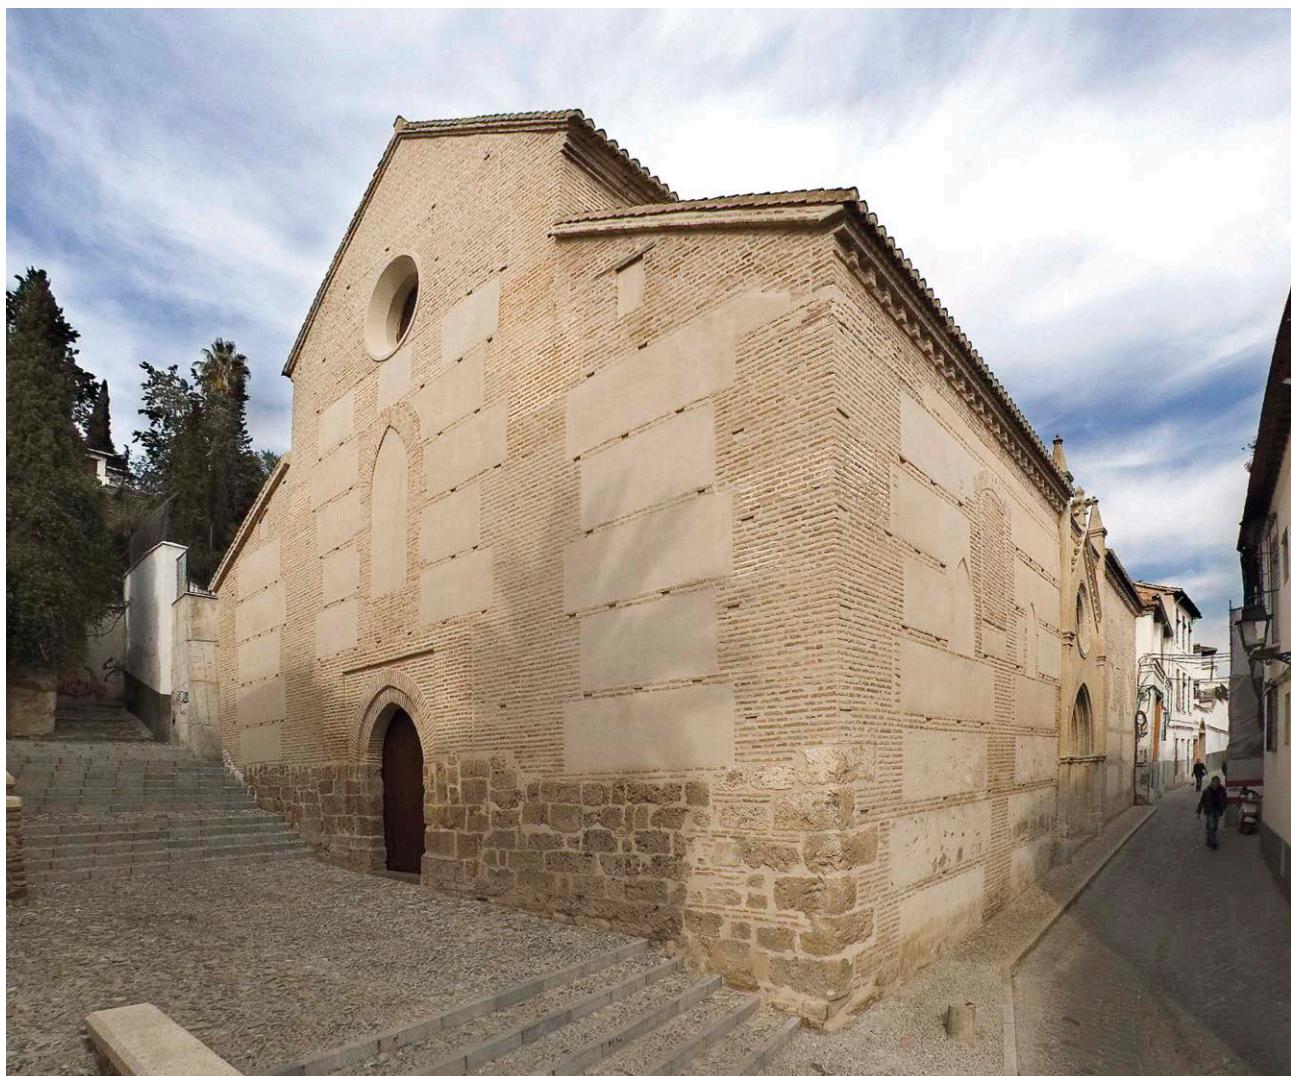
Fig. 10: Iglesia de San Juan de los Reyes de Granada. Antonio Martín Muñoz y José Manuel López Osorio (2007)

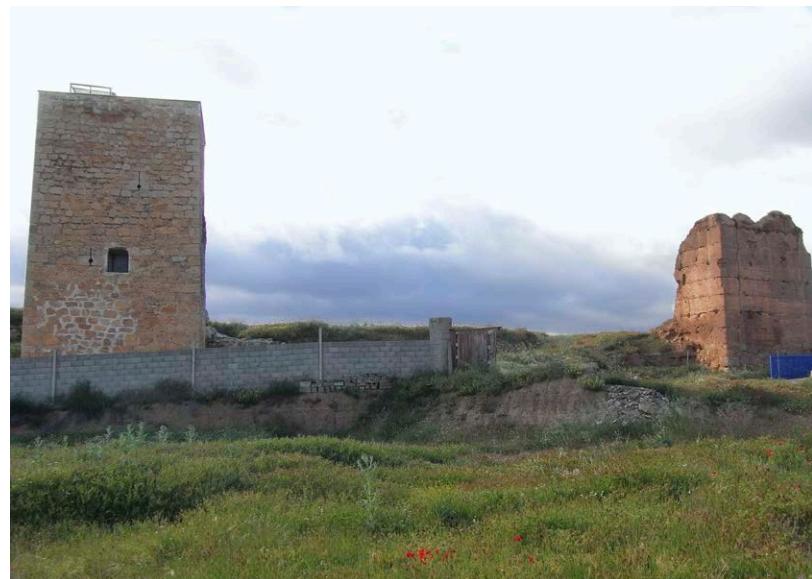
Fig. 3: Torreón defensivo de tapia en ruinas junto a torreón de piedra restaurado en Báguena

Sin embargo, durante esos años en Aragón ha existido una tendencia a intervenir fundamentalmente en construcciones realizadas con ladrillo o piedra, en detrimento a las realizadas con tapia, posiblemente por su mayor número y entidad, pero quizás también influenciada por la dificultad y complejidad que entraña la intervención en estas últimas (fig. 3).

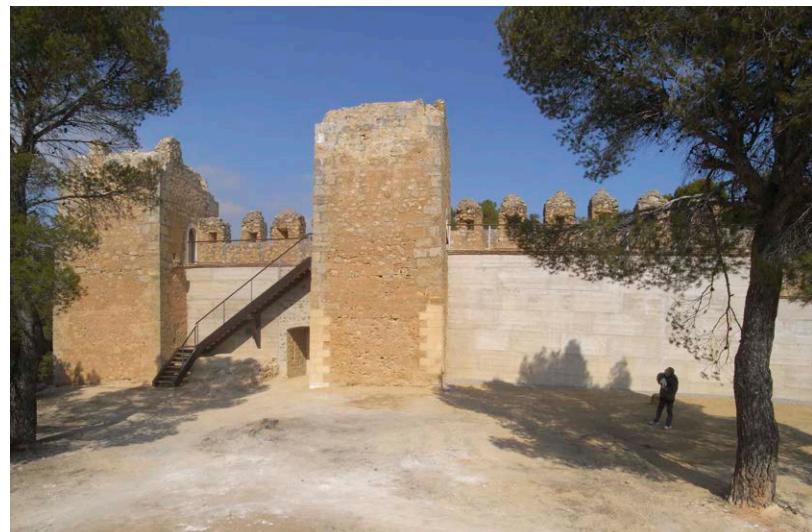
Fig. 6: Restos del castillo de Anento

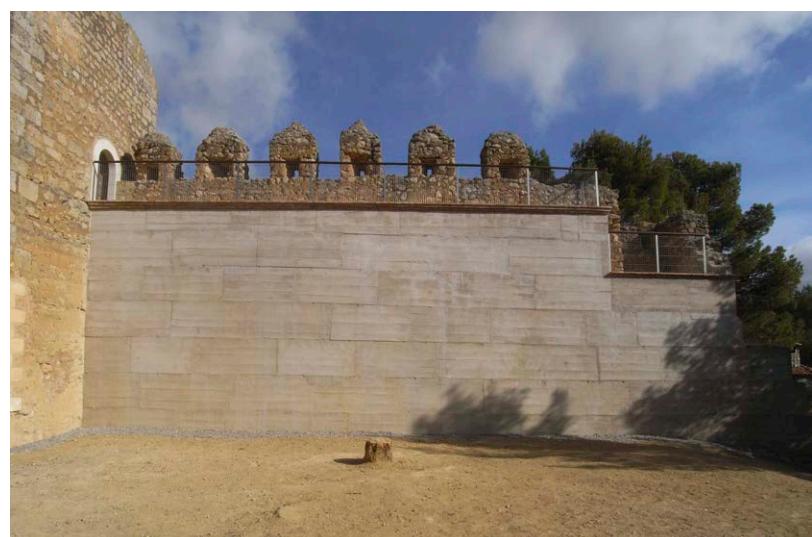
Fig. 7: Tapia de tierra calicostrada del castillo de Anento

La peculiaridad más importante de esta tapia es su composición que tiene un gran contenido de finos. Entre el 64% y el 76% de su composición tiene un diámetro inferior a 1 mm y entre el 84% y el 99% inferior a 2 mm. Se trata de una tierra con una cantidad excesiva de arcilla y limos que no puede utilizarse para hacer tapiadas con el sistema constructivo tradicional de las tapias en sucesivas tongadas humedecidas y apisonadas ya que la falta de arena y grava y la excesiva cantidad de finos provocarían en la tapia resultante una gran retracción y grietas. Las catas demostraron que las tapiadas estaban formadas por una masa homogénea, sin evidencias de juntas de suce-

Los análisis de contenidos de carbonatos de la tapia pusieron de manifiesto un contenido importante de carbonatos en su masa. Se realizaron pruebas de amasado de la tierra reutilizada añadiéndole cal como conglomerante cuyo resultado fue una masa con una homogeneidad, tonalidad, textura y aspecto semejantes al de la tapia existente, por lo que cabría deducir que la tapia se realizó con tierra de finos amasada con cal como conglomerante debido a la falta de arena y áridos en el entorno inmediato. La reposición volumétrica de la restauración se realizó siguiendo este criterio.

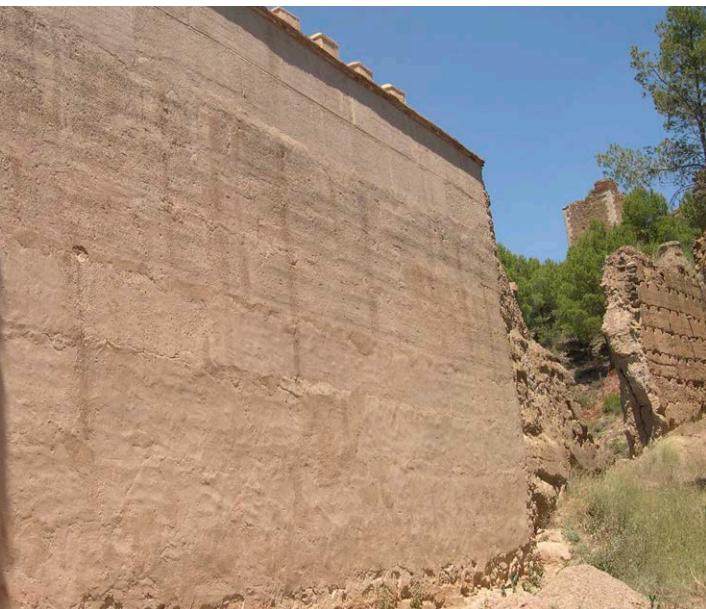
Fig. 8: Tapia del recinto amurallado de Daroca

Las tapias calicostradas de los distintos tramos de muros entre torreones, presentan dos tipologías constructivas diferentes que, aunque superficialmente semejantes, han demostrado un grado de deterioro muy distinto. Las tapias realizadas con la tipología de agujas pasantes entre las caras de cada tapiada presentan un nivel de conservación mucho mejor que las realizadas con la tipología de agujas no pasantes o medias agujas y tirantes de cuerda, que es-

Debido a los distintos niveles de degradación, se han realizado distintos tipos de intervención con el criterio de emplear las técnicas tradicionales y los mismos materiales con que está construida incorporando en su caso nuevos materiales que puedan ayudar a resolver determinados problemas, especialmente los debidos a la adherencia de materiales sobre superficies verticales de tierra y a las grietas y fisuras de retracción de las calicostras de mortero de arena y cal.

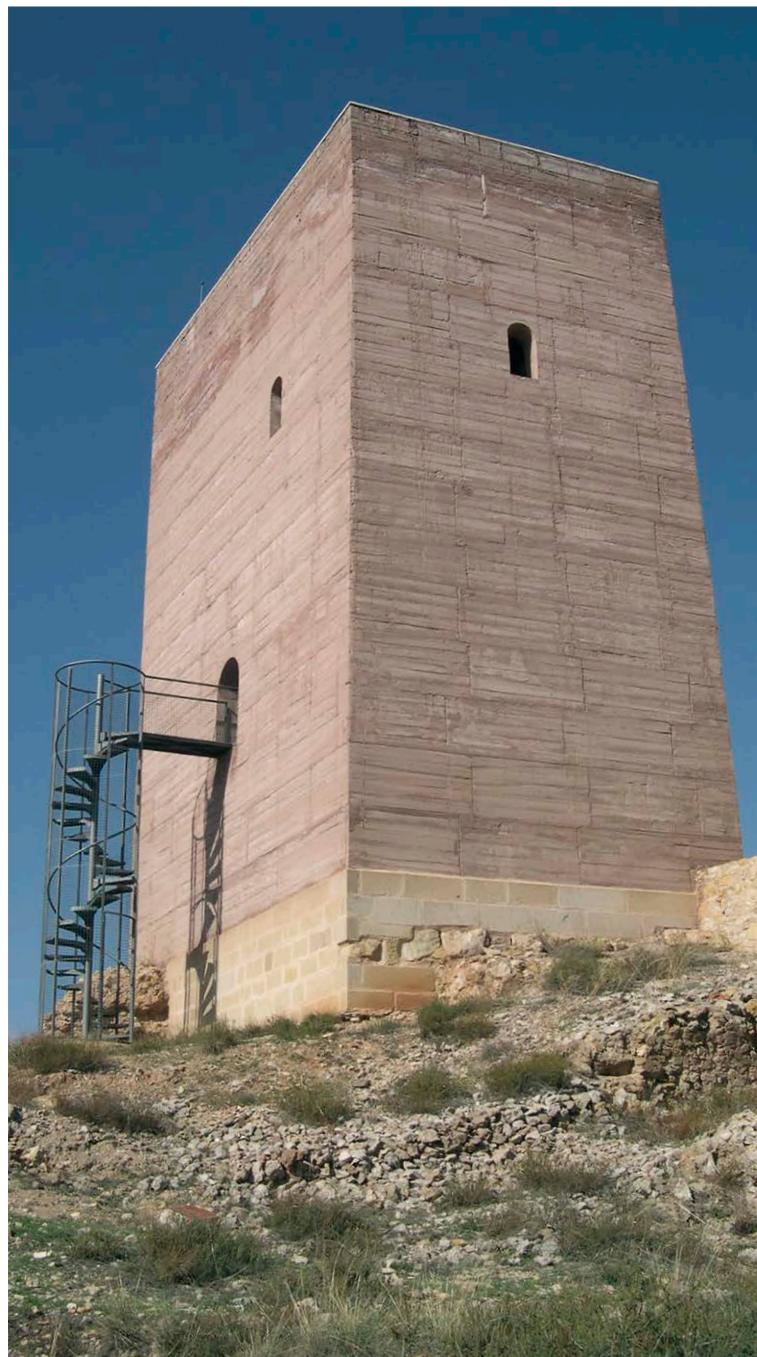
Fig. 9: Tapia de yeso torreón de Villel

El autor de la intervención (1995) y del presente texto decidió como criterio más adecuado para la intervención utilizar la misma técnica constructiva de la tapia con que se había construido y empleando los mismos materiales, el yeso con un poco de cal en la misma proporción que se había obtenido en los análisis. Con esta decisión se resolvía el importante problema de compatibilidad y adherencia entre los materiales existentes y los materiales nuevos a aplicar, ya que iban a ser los mismos. No se conocían antecedentes sobre experiencias en consolidaciones de muros de tapia de yeso, pero la opción de utilizar esta desaparecida técnica con sus materiales en los mismos muros construidos con ella, tenía su paralelismo en las reparaciones de lienzos de murallas de fábrica de piedra utilizando también piedra.

Para detener el proceso de degradación y ruina que el agua le había provocado durante los siglos de abandono al que había estado sometido, se empleó el criterio de reponer el volumen del extradós desaparecido en los muros, recuperando su verticalidad y la superficie lisa y así minimizar el efecto pernicioso del agua. La aplicación de este criterio conlleva asumir el efecto de un cambio sustancial en la imagen final del torreón. A la mezcla del conglomerante formado por el yeso de fabricación industrial con un poco de cal, de color blanco, se le añadieron colorantes minerales para envejecerlo artificialmente e imitar el color de la pátina existente.

Dado que el volumen a reponer en algunas partes era importante, debían conocerse sus características resistentes y los ensayos de resistencia realizados al conglomerante formado por yeso y cal pusieron de manifiesto que la cantidad de agua añadida para amasar la mezcla era la que determinaba su resistencia, siendo ésta sorprendentemente de  $149 \text{ kg/cm}^2$  para la relación agua/conglomerante utilizada de 0,533.

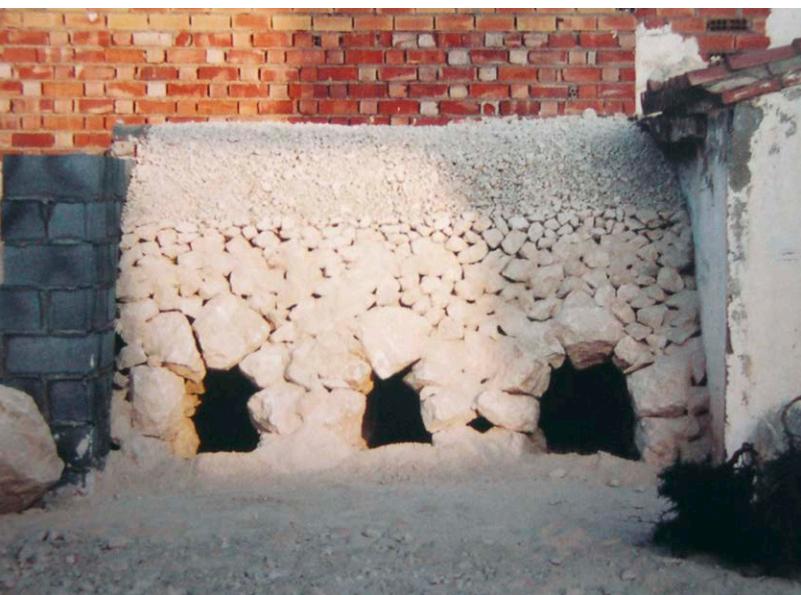
Fig. 10: Horno de yeso realizado en Teruel con motivo de la restauración de la arquitectura mudéjar de la ciudad

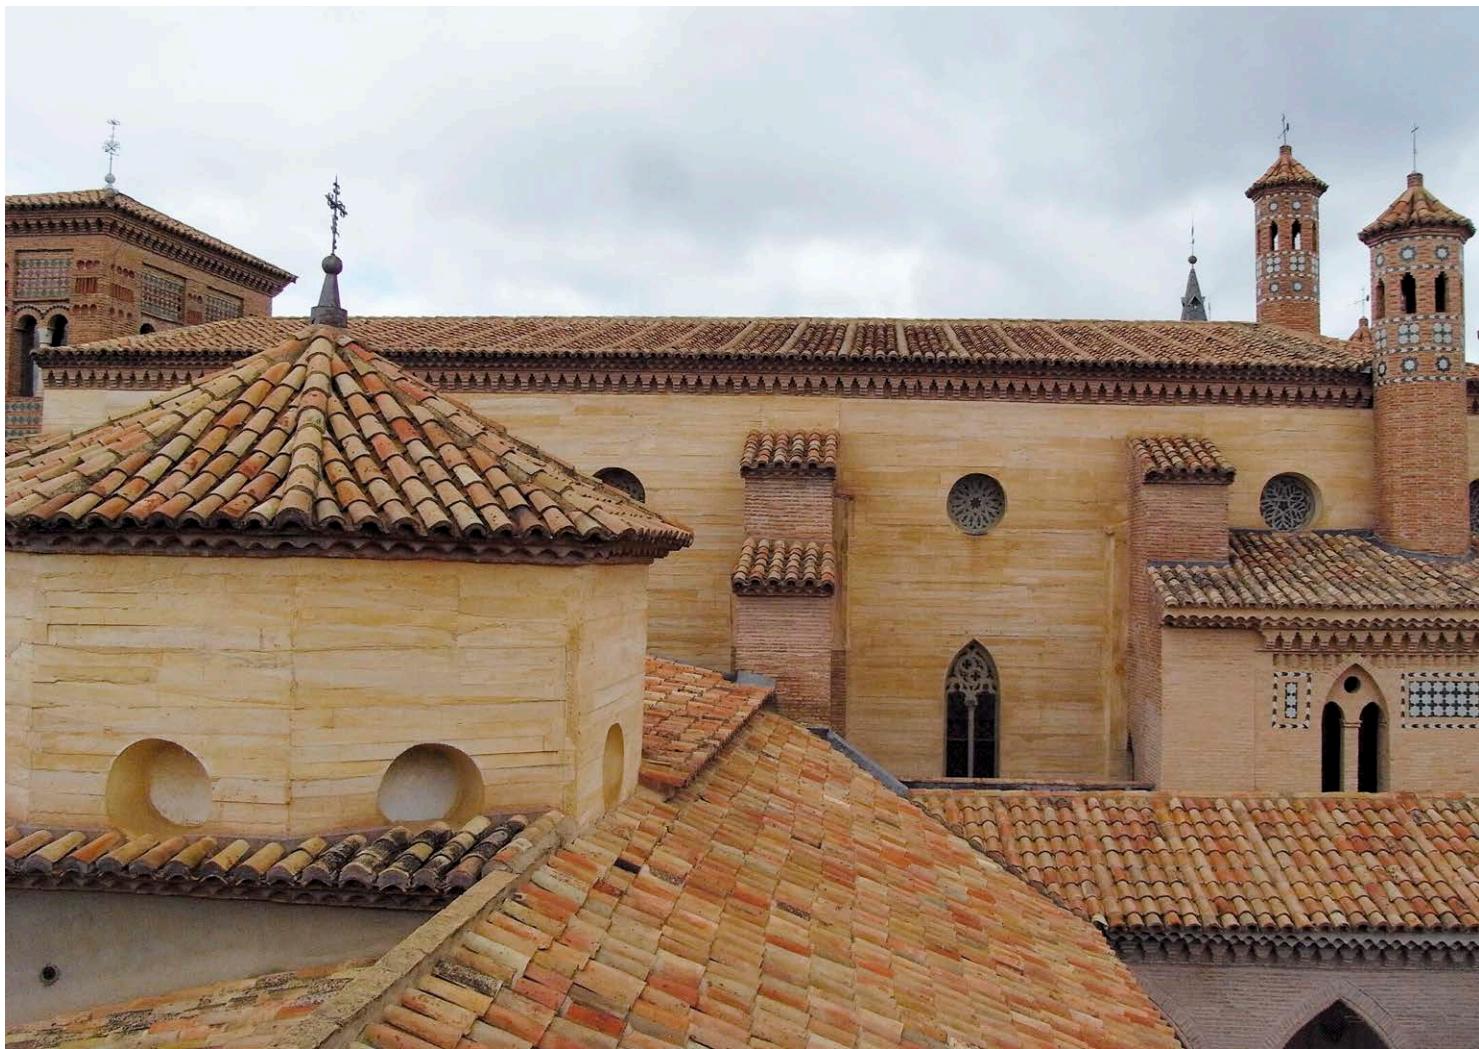
Fig. 11: Tapia de yeso en iglesia de San Pedro de Teruel

En el caso de la iglesia de San Pedro, en la que no llegó a construirse la fachada exterior de fábrica ladrillo de su nave, quedaron los muros de tapia de yeso vistos como fachada, y debido a su deterioro tras casi siete siglos expuestos a la agresión de los agentes climatológicos y a distintas transformaciones de la iglesia, fue necesario emplear el criterio de reponer la piel o extradós desaparecido también con tapia de yeso (fig. 11). La intervención se realizó de la mano de los arquitectos Antonio Pérez Sánchez y José María Sanz Zaragoza en 2004.

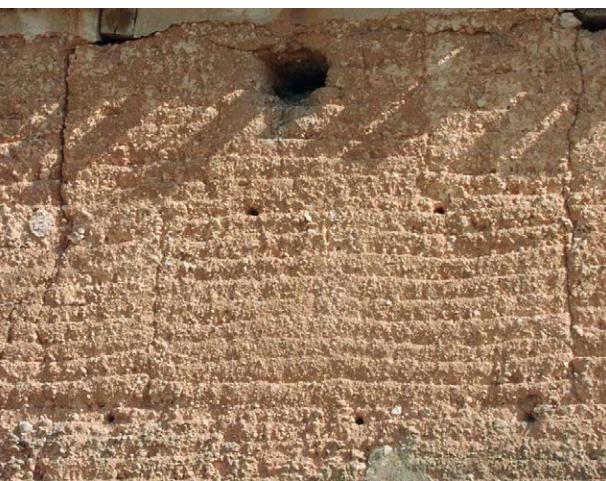
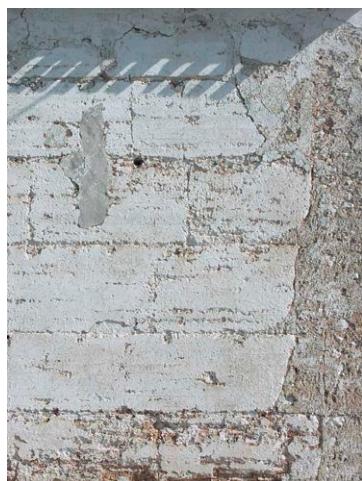
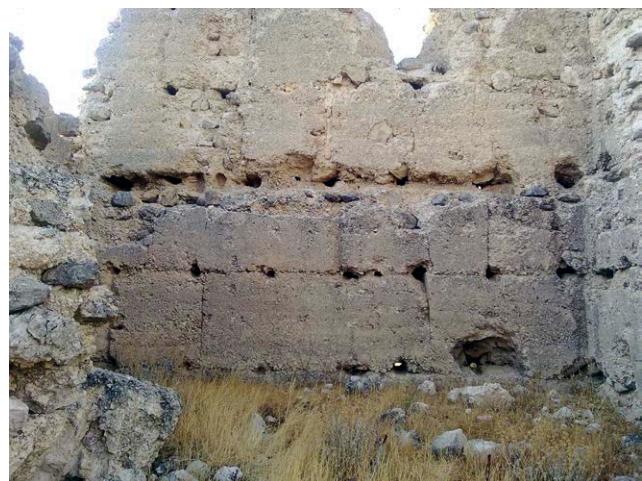
Figs. 1, 2, 3: Tapia de tierra en Villarrobledo (Albacete) / Tapia calicostrada con rafas de yeso en las esquinas en Golosalvo (Albacete) / Tapia de hormigón de cal en el castillo de Cotillas (Albacete)

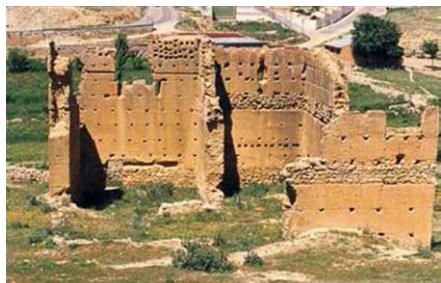
Fig. 7: Castellar de Munera (Albacete), antes de la restauración (<http://www.munera.es>)

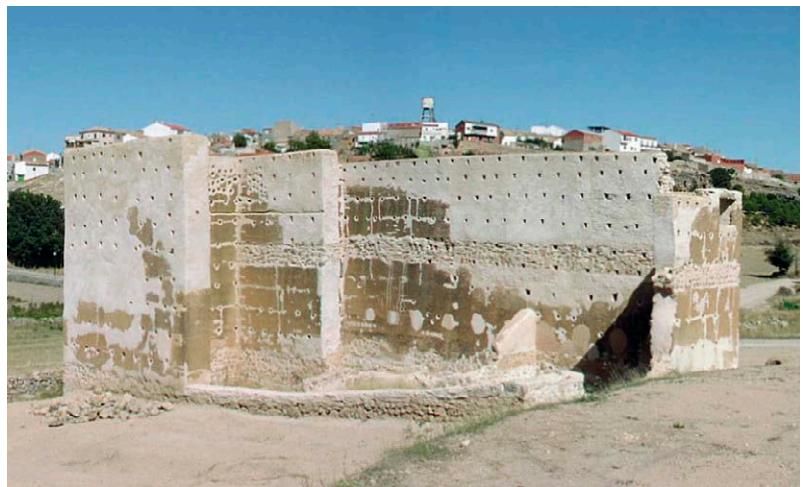
Fig. 8: Castellar de Munera (Albacete), tras la restauración

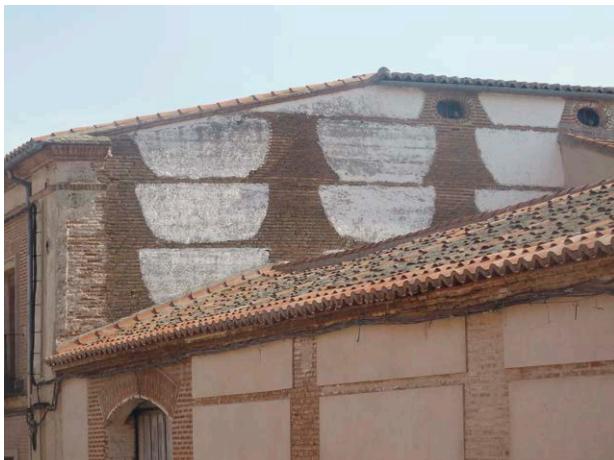
Fig. 1: Medianera de una casona en Madrigal de las Altas Torres (Ávila) que muestra un interesante ejemplo de rafas acampanadas de ladrillo

Dentro de la segunda categoría, cabe reseñar el empleo de la tapia simple de tierra apisonada para antiguas fortalezas (Gil Crespo 2013b y 2014b) o muros de cerca de algunos pueblos, como sucedía con muchos núcleos de población de Tierra de Campos –véase por ejemplo Becerril de Campos– (Benito 1998), y el uso no exclusivo, pero sí muy frecuente de la llamada alternativamente tapia encajonada, tapia encadenada, tapia mixta, tapia de fraga o tapia de machones y verdugadas para castillos, palacios, casonas, casas, iglesias y conventos, con pequeñas pero interesantes variaciones como la tapia de rafas acampanadas de ladrillo que aparecen en las casonas de algunos pueblos como Madrigal de las Altas Torres (Ávila) (fig. 1).

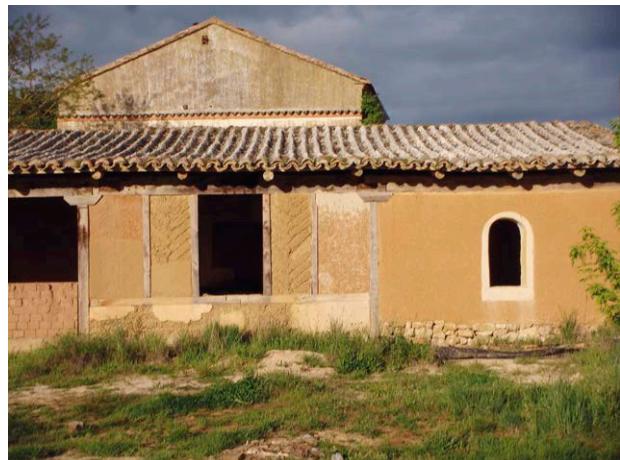
Fig. 2: Cobertizo construido en Amayuelas (Palencia) para la experimentación con técnicas de construcción en tierra

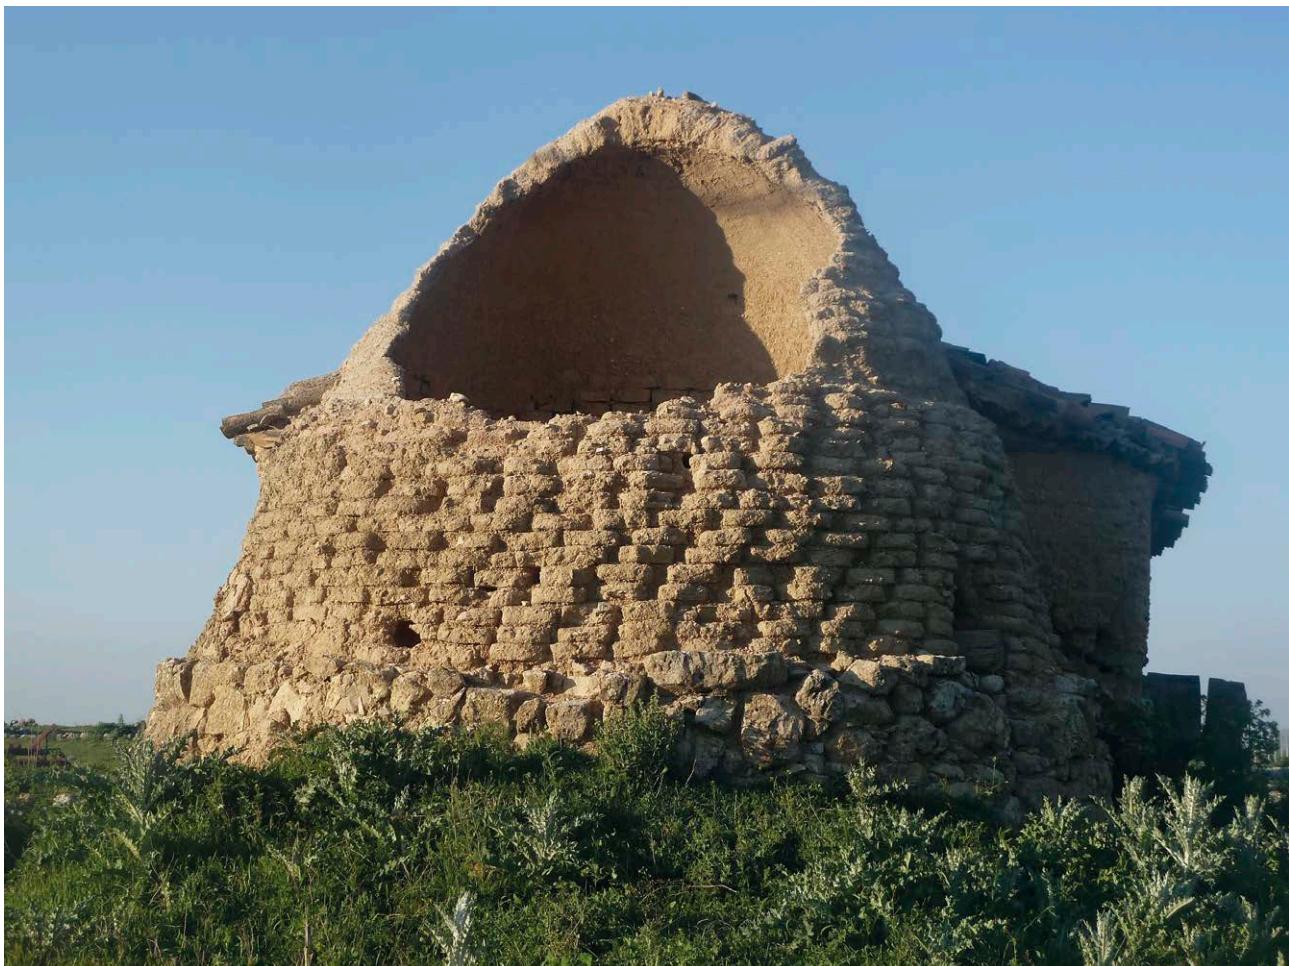
Fig. 3: Guardaviñas del municipio de Urueña (Valladolid) en estado arruinado por falta de mantenimiento

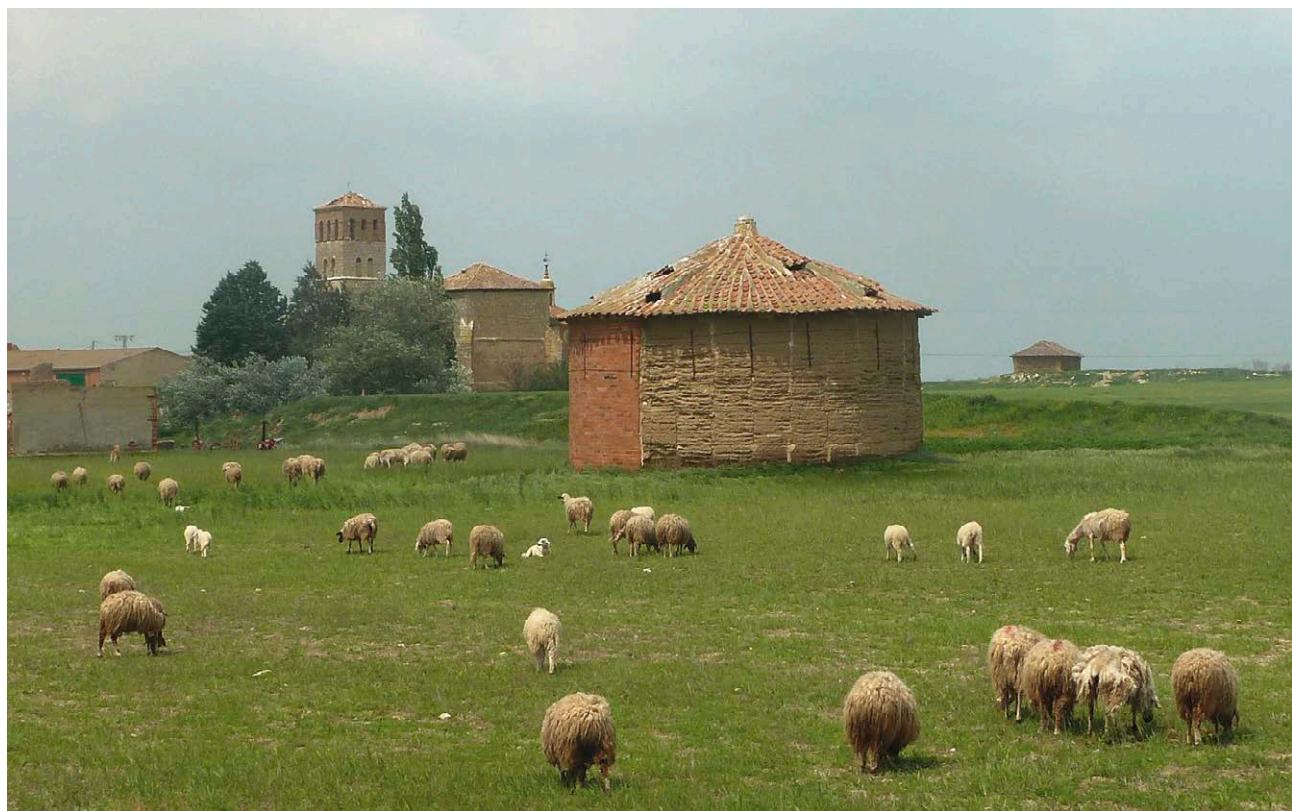
Fig. 4: Palomar de Tierra de Campos reparado con una fábrica de ladrillo en un sector

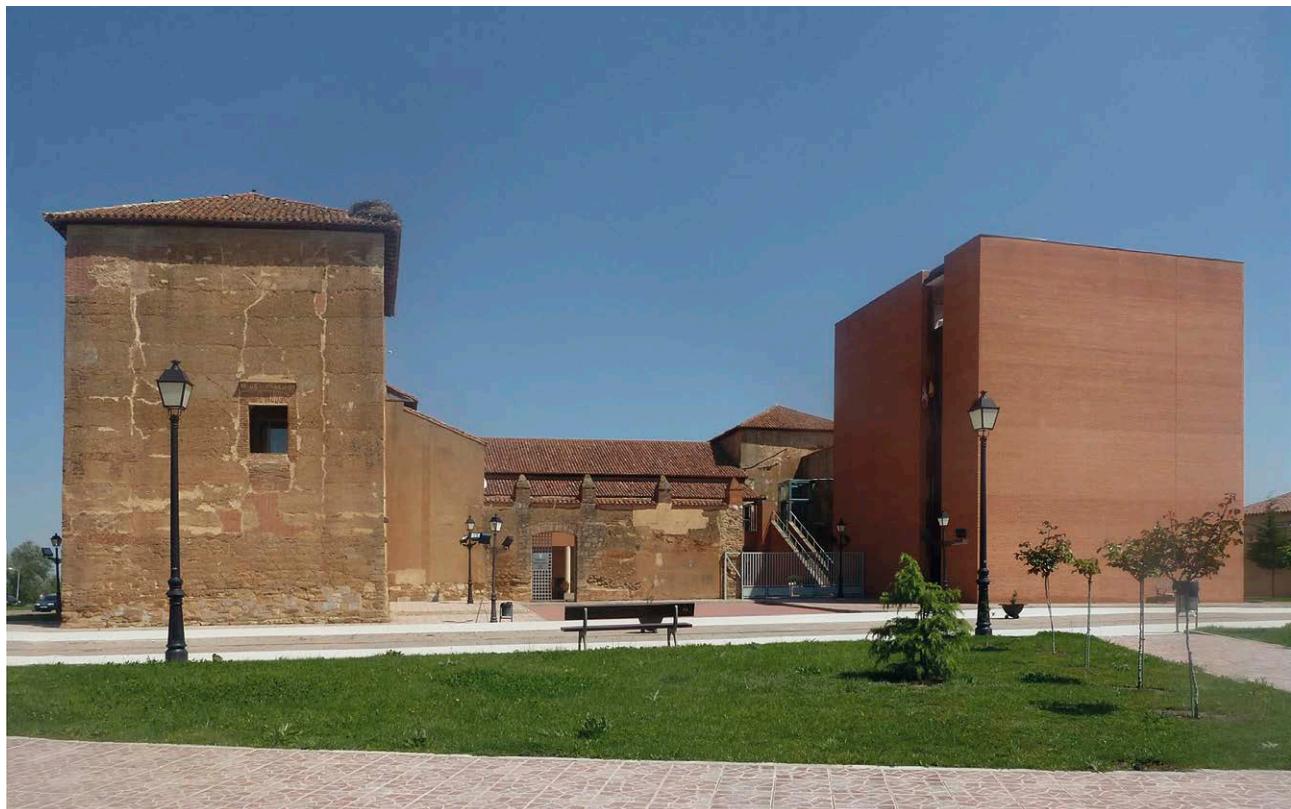
Fig. 5: Vista general del Palacio en el Toral de los Guzmanes (León)

Este mismo arquitecto fue responsable junto con María-No Vázquez de una de las intervenciones de restauración de una fábrica de tapia a gran escala pioneras de la comunidad autónoma de Castilla y León, en el castillo de Toral de los Guzmanes (León) (1985-1994) (Algorri & Vázquez 1991; Algorri 1994). Se trata de un palacio fortificado del siglo XIV construido íntegramente en tapia sobre zócalo de mampostería que se encontraba en estado de ruina, donde se adoptó el criterio de restitución arquitectónica del conjunto, reintegrando los fragmentos remanentes en un edificio nuevo que reprodujera las características tipológicas y constructivas del precedente, al tiempo que preservara su valor documental.

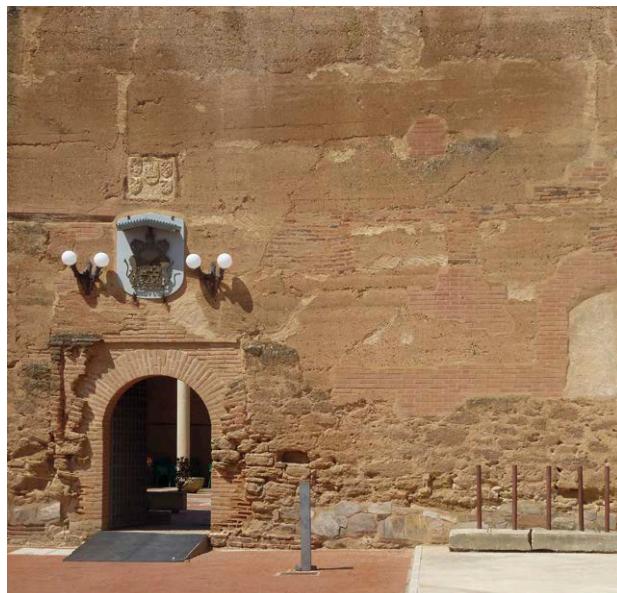
Fig. 6: Detalle del resarcido con fábrica de ladrillo perforado en las lagunas de la tapia y de la delicada reintegración del arco de entrada en el Palacio en el Toral de los Guzmanes (León)

En esta intervención se repararon zócalos de mampostería careada para devolver una base adecuada al palacio-fortaleza; se resarcieron lagunas aisladas en la tapia calicostrada con fábrica de ladrillo perforado en aparejo de sogas y tizones para permitir que los tizones sirvieran de llave de conexión, vertiendo un hormigón pobre entre el muro de tapia histórico y el nuevo paramento de fábrica de ladrillo en aras a una diferenciación matizada respecto al paramento antiguo de tapia lleno de trazas constructivas e históricas (fig. 6); se ejecutó fábrica de tapia encofrada a una cara como medio de regularizar, perfilar y proteger la coronación de los muros de cerca desmoronados, visto que era posible su compactación mediante apisonado operando desde la parte superior; se erigieron muros de tapia encofrada a dos caras para completar crujías internas del palacio; y, finalmente, se construyeron forjados y planos de cubiertas bien con losas de hormigón armado, bien con estructura de viguetas de madera (fig. 7).

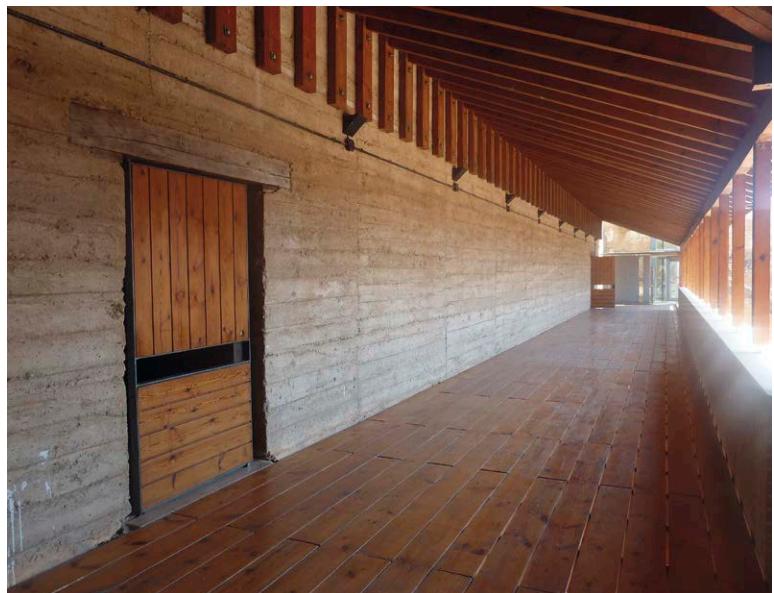
Fig. 7: Corredor de acceso en la planta superior del Palacio en el Toral de los Guzmanes (León) (Vegas & Miletto) donde se puede observar la textura del muro de tapia reconstruido, la cubierta de madera y el elaborado apoyo de las correas de madera en la tapia

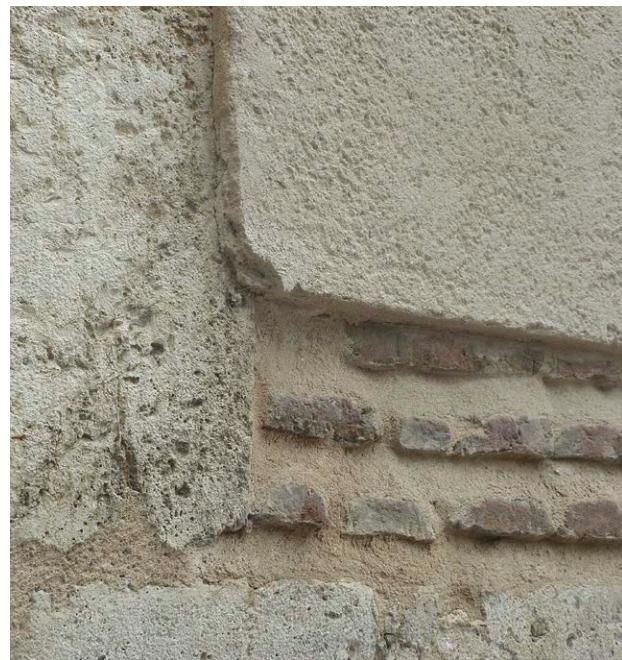
Fig. 8: Resalto innatural en el enlucido del cajón de una tapia restaurada

absoluta novedad en contexto histórico. En tercer lugar, la eliminación de las trazas históricas y constructivas de machones, verdugadas y cajones con enlucidos no selectivos sino generalizados de la fábrica. Y por último, la frecuente incoherencia constructiva que supone perder el plano único del paramento original en los enlucidos de los cajones, que terminan por resaltar innaturalmente del resto del paramento de la fábrica de ladrillo, además de eventualmente generar patologías por la penetración del agua por el canto superior (fig. 8). En ocasiones, se trata incluso de corregir estos resalte del enlucido en todo el perímetro, creando un efecto acolchado en los cajones que también traiciona la gramática constructiva de la tapia mixta.

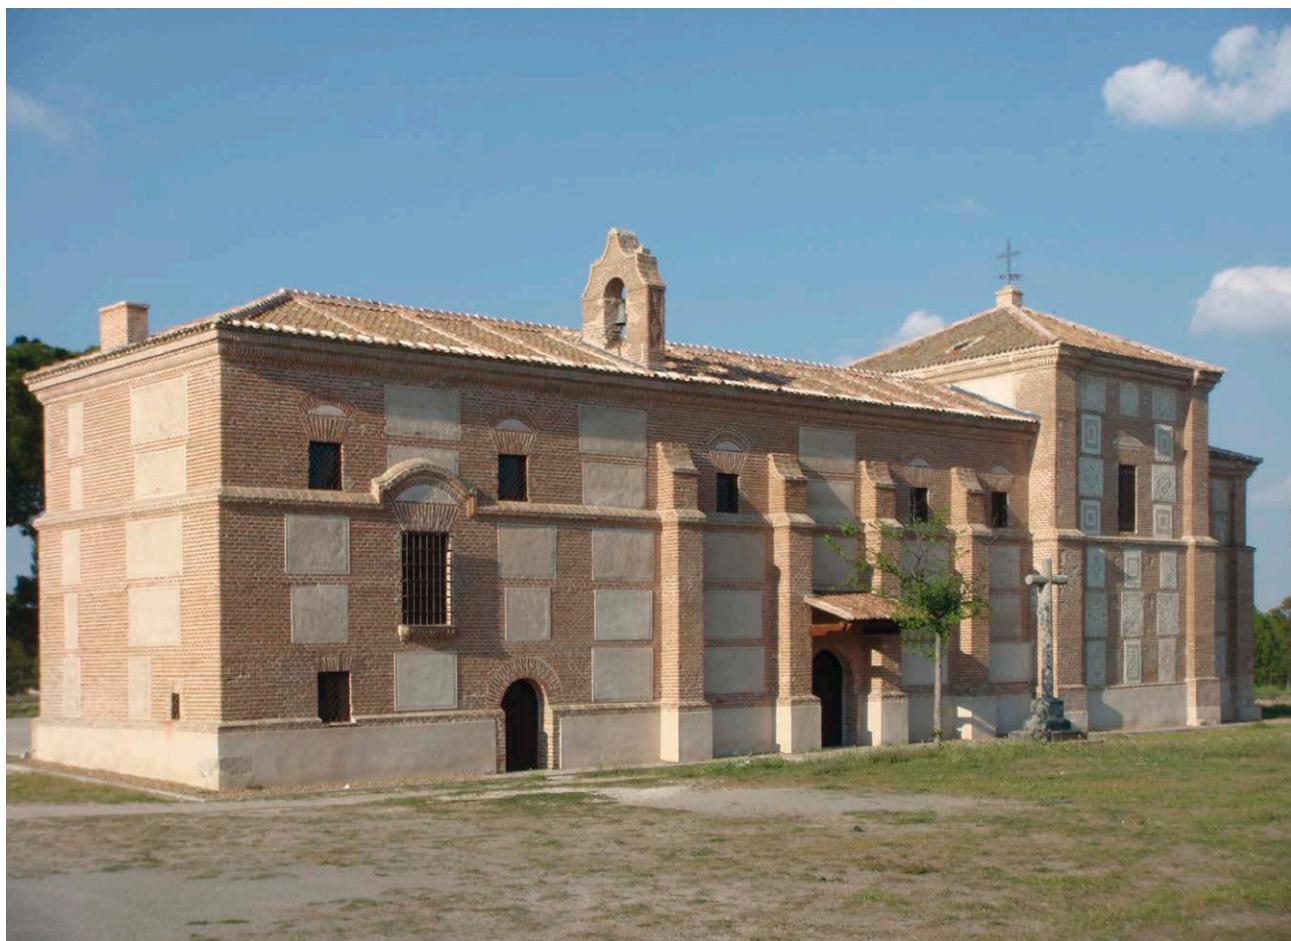
Fig. 9: Ermita de Nuestra Señora del Pinarejo en Aldeanueva del Codonal (Segovia), una vez restaurada

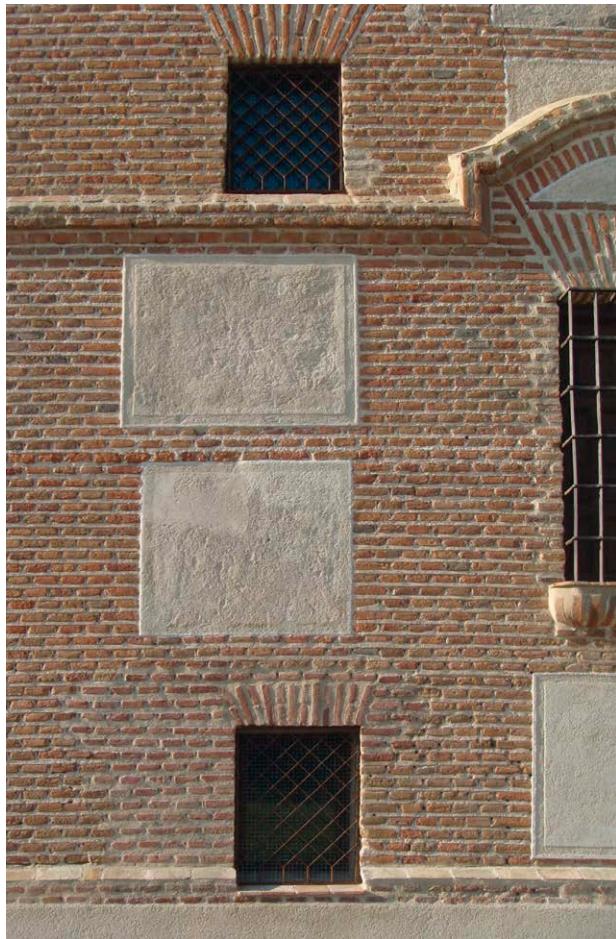
Fig. 10: Detalle de la reintegración de lagunas texturada de los cajones de tapia en la Ermita de Nuestra Señora del Pinarejo en Aldeanueva del Codonal (Segovia)

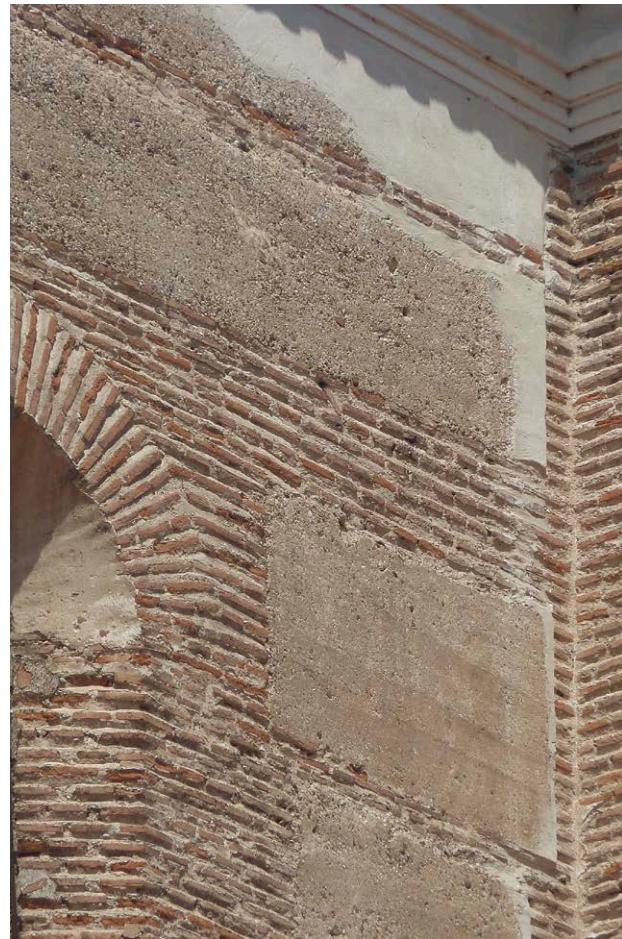
Fig. 11: Detalle de la fábrica mixta sin restaurar de la Iglesia de Santa María Magdalena en la ciudad de Valladolid

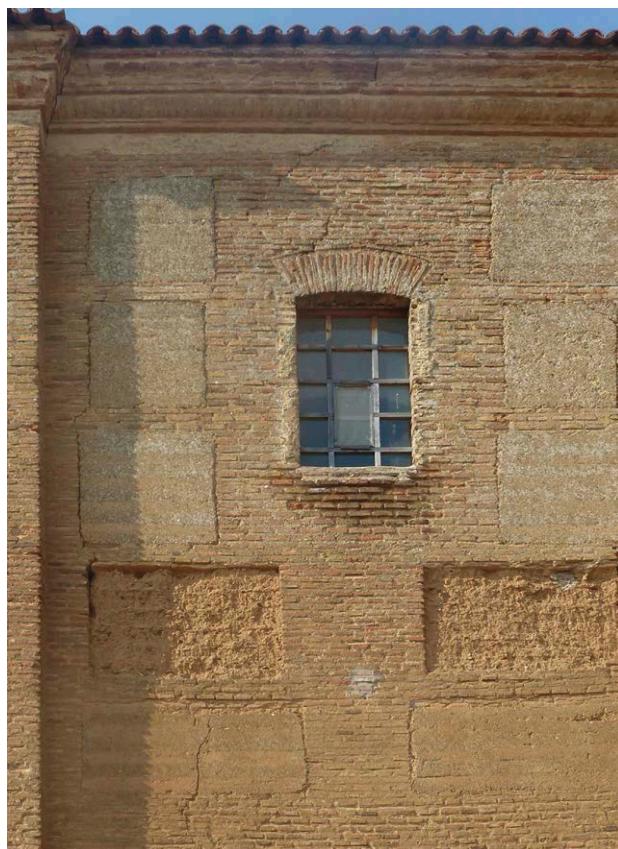
Fig. 12: Detalle de la fábrica mixta sin restaurar de la Iglesia de La Peregrina en Sahagún (León)

Por esta razón y vista la desaparición de muchas trazas históricas de este tipo de construcciones en el curso de las restauraciones recientes, existen edificios todavía no restaurados que poseen un valor testimonial insustituible y que deberían ser objeto de una restauración delicada con las trazas de su historia construida. Es el caso por ejemplo de la iglesia de Santa María Magdalena en la ciudad de Valladolid (fig. 11), donde se puede observar todavía todo el proceso constructivo a pesar de algunos parches y reparaciones sumarias, donde un rejuntado y resarcido de lagunas selectivos estaría en grado de preservar el documento histórico y constructivo. O, en la versión más humilde de cajones de tierra apisonada, la franja superior de la iglesia de La Peregrina en Sahagún

(León) (fig. 12), con la frescura y la espontaneidad de la arquitectura vernácula de envergadura monumental, donde sin necesidad de forzar enlucidos de mortero de cal, se pueden reparar los descarnados en los cajones de tierra con barro.

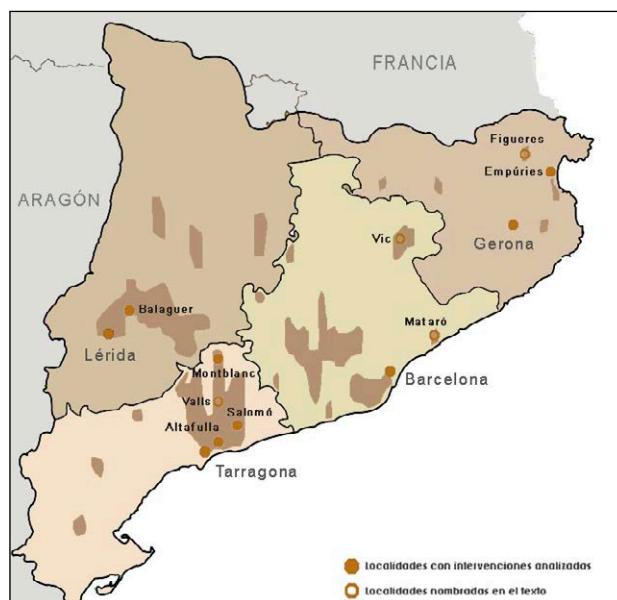
Fig. 1: Esquema de distribución de la tapia en Cataluña (Ortiz)

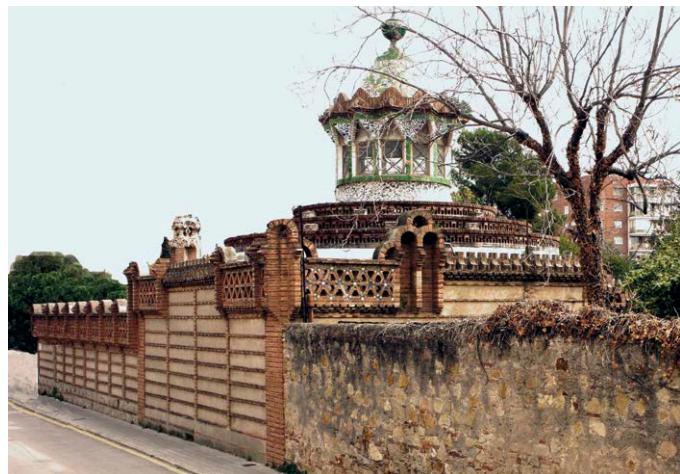
Fig. 3: Detalle de las tapias enlucidas de la Finca Güell de Pedralbes (Cristini)

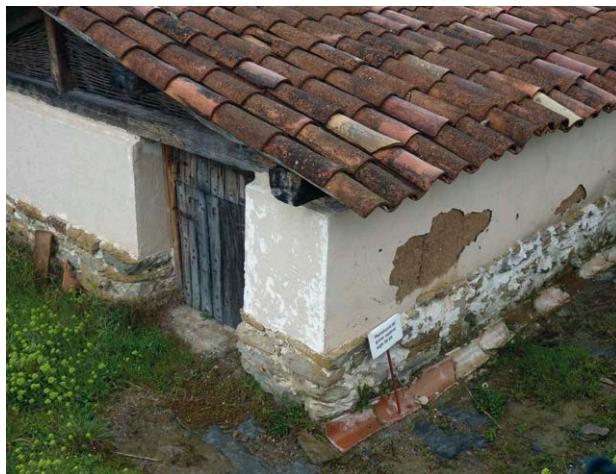
Fig. 4: Reconstrucción con tapia en el yacimiento arqueológico de Masies de Roda de Ter, Barcelona (Ortiz)

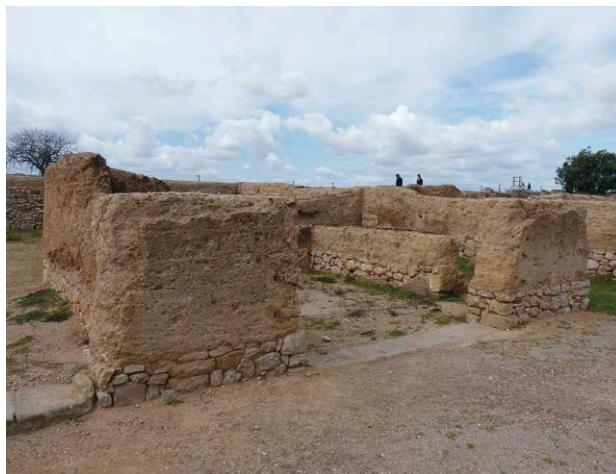
Fig. 6: Paredes de tapia en el yacimiento romano de Empúries, Girona (Ortiz)

En concreto, la tapia aparece en las ruinas de las paredes de las habitaciones de la ciudad romana (fig. 6), sin reconstruir, razón por la cual, algunas de sus partes aparecen en un deficiente estado de conservación o invadidas por la vegetación (Museu d'Arqueología de Catalunya). La tapia analizada, en este caso, cuenta con fábricas de 40 cm de grosor, con un alto contenido en áridos. Se localizan sobre

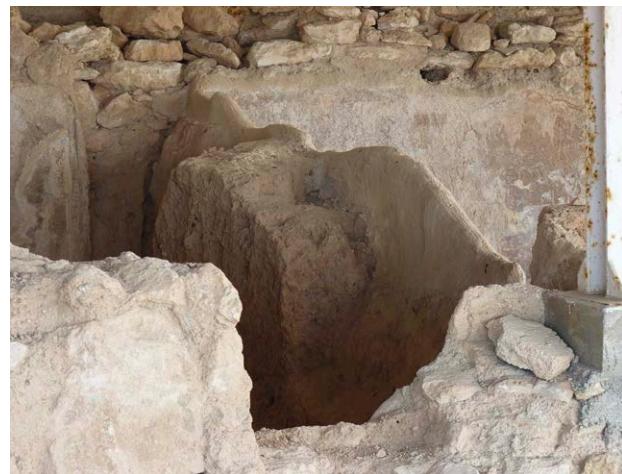
Fig. 7: Pinturas romanas consolidadas, sobre soporte en tapia en el yacimiento de Altafulla, Tarragona (Ortiz)

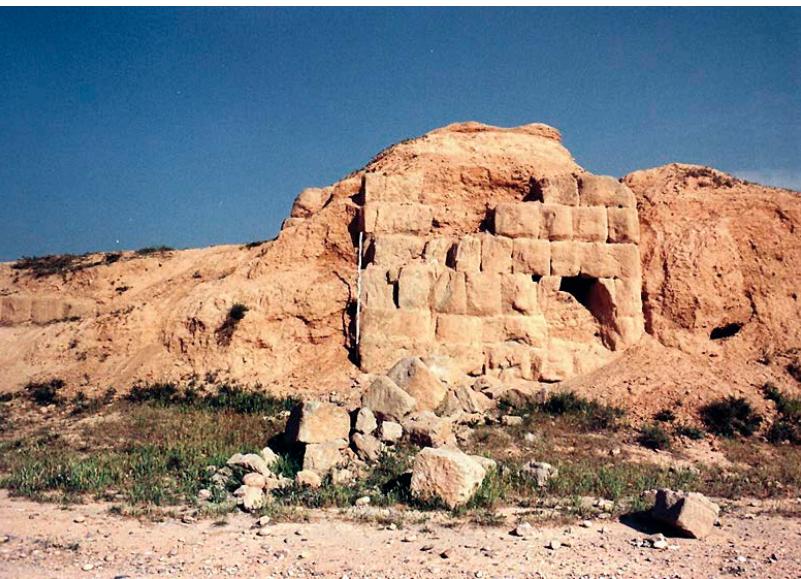
Fig. 8: Muralla del yacimiento de Pla de l'Almatà, Balaguer-Lleida (Museo de la Noguera de Balaguer)

El quinto yacimiento analizado es del Pla de l'Almatà, que constituye el asentamiento primigenio de la ciudad de Balaguer, crecido al sur, sin afectar al núcleo arqueológico. El poblado, situado sobre el río Segre, se fundó en el siglo VIII como campamento militar islámico para el control de las comunicaciones en la plana de Lleida, convirtiéndose en una auténtica *medina*, plenamente consolidada en el siglo XI. El yacimiento de Balaguer, que es el más grande de época musulmana que se conserva en Cataluña, y uno de los principales del antiguo Al-Andalus (la mención escrita más antigua de este legado islámico data del año 863). Desde el año 1983 se han venido realizando excavaciones que han puesto al descubierto una parte importante del entramado urbano que existía en el Pla de l'Almatà, hoy en parte visitable en el recorrido turístico. En el año 2006, fue declarado Bien Cultural de Interés Nacional y, actualmente, el Servicio de Arqueología y Paleontología del Departament de Cultura de la Generalitat de Catalunya es el promotor de la intervención en la muralla de tapia que envuelve el yacimiento. Concretamente, se trata de un recinto, del que se conservan 700 m de lienzos, realizado con una base de piedra, utilizada para nivelar el terreno, y con un muro de tapia, ritmado por 27 torres macizas (fig. 8).

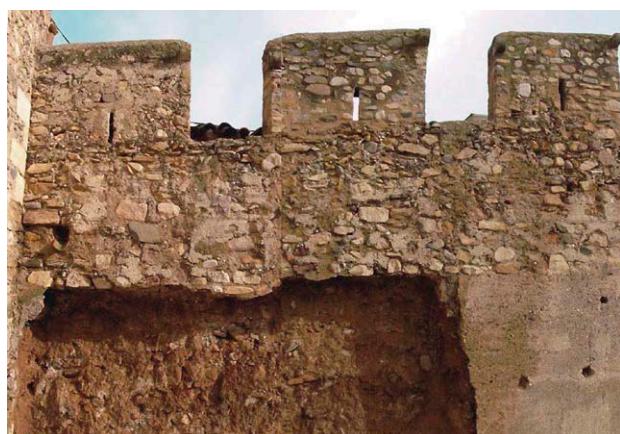
Fig. 9: Intervención en la Muralla de Montblanc, Tarragona (Brull)

El primer ejemplo analizado es la muralla de Montblanc (fig. 9), Tarragona (BIC 1988) que rodea el casco histórico de la villa. A tenor de las evidencias, fue construida de modo precipitado entre 1336 y 1373 y tuvo una segunda fase de intervención más estructurada entre 1373 y 1396, (Badia 1992). Efectivamente, se pudo documentar durante el estudio previo la construcción de la primera fase de la muralla como obra de emergencia en tapia sobre un grueso zócalo de sillarejos (1336-1373). En la segunda fase se mejoró la construcción reforzando la tapia con un muro de mampuestos por la parte trasera, apoyándose en el tramo de base existente, y a la vez rematando su coronación (1373-1396).

reparación de zonas muy erosionadas y con pérdida de volumen gracias a una mezcla de tapia y piedra. En este caso se adoptó el sistema constructivo histórico, pero sólo con encofrados a una cara justo en las zonas de la muralla que habían perdido irreversiblemente la sección útil de fábrica.
