# LA RESTAURACIÓN DE LA TAPIA EN LA PENÍNSULA IBÉRICA

## CRITERIOS, TÉCNICAS, RESULTADOS Y PERSPECTIVAS

Camilla Mileto y Fernando Vegas (editores)

«La restauración de la arquitectura de tapia en la Península Ibérica (1980-2010). Criterios, técnicas, resultados y perspectivas» (ref: BIA 2010-18921)

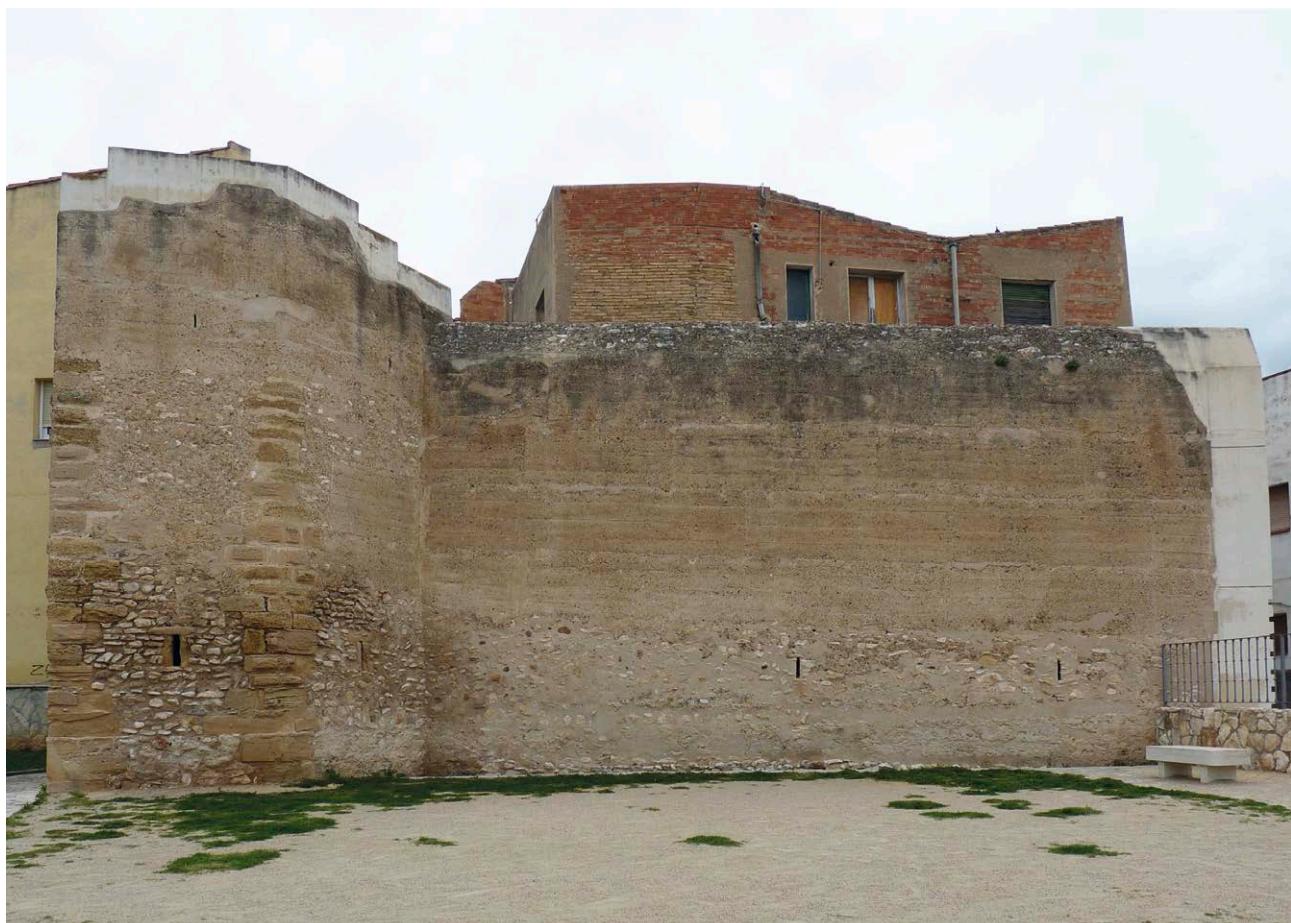
Fig. 10: Intervención en la Muralla de Costantí, Tarragona (Ortiz)

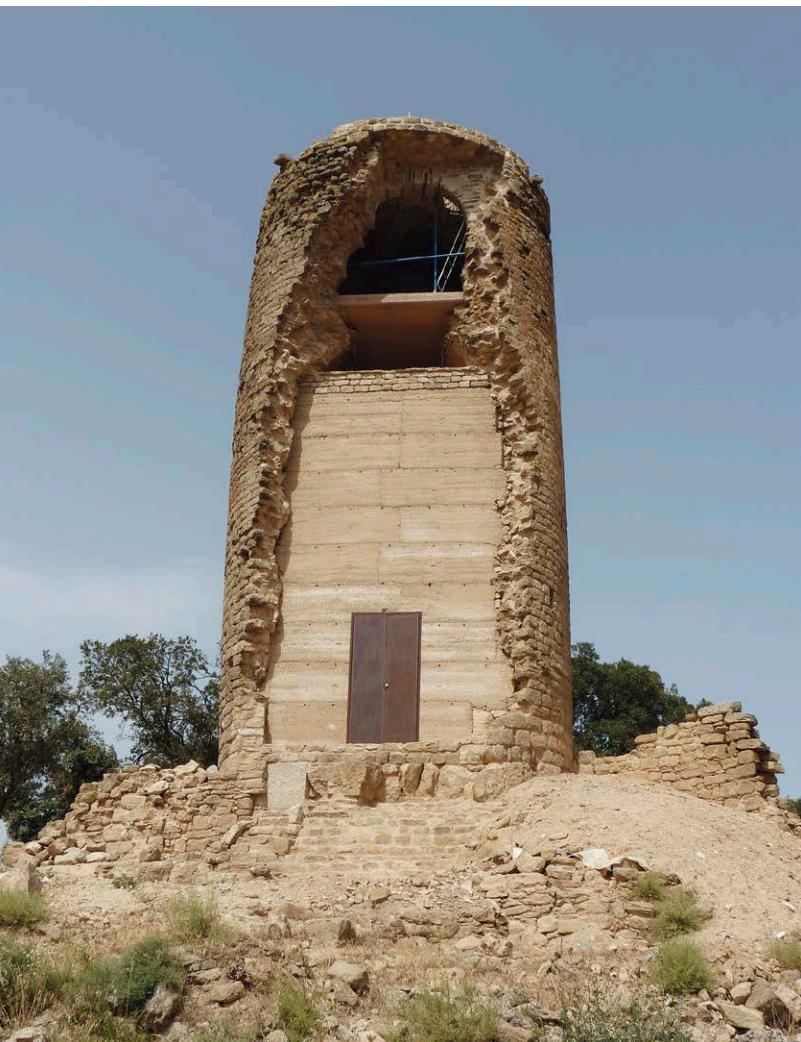
Fig. 11: Intervención en la Torre de Caragol, La Força, Lleida (Ortiz)

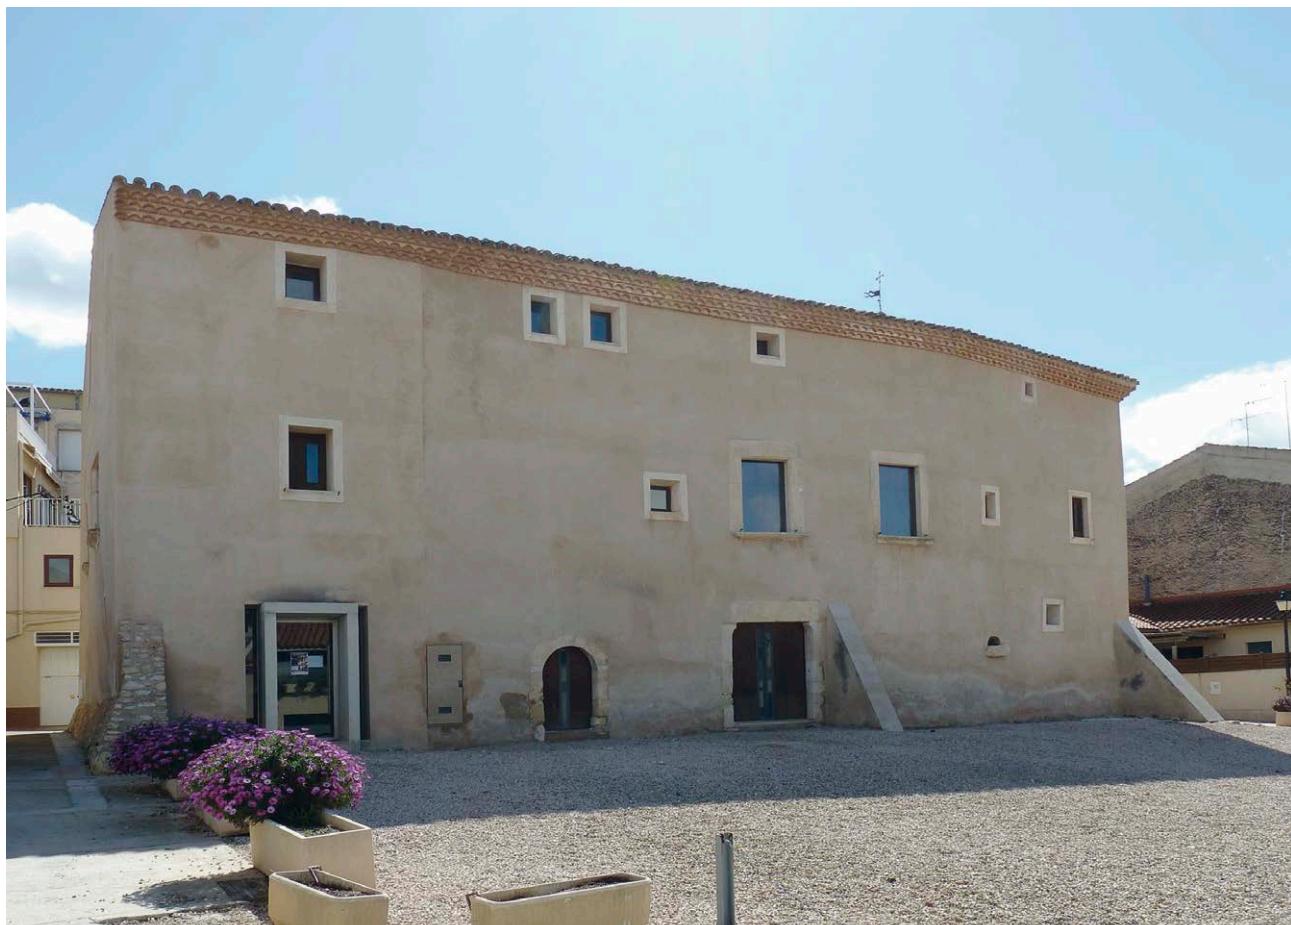
Fig. 12: Tapia en la Casa Cal Cardenal, Salomó-Tarragona (Ortiz)

La intervención de rehabilitación de la casa Cal Cardenal propuso la transformación del edificio en sede social y cultural (Figuerola, Gavaldà & Romera 2001-2007). Para ello se actuó especialmente en la última planta, zona ampliada en el siglo XVIII con muros de tapia, demoliendo parte de los muros así como la cubierta y la estructura de madera. Los nuevos volúmenes se reconstruyeron con el mismo sistema constructivo, mixto de tapia y mampostería, revestido, en las fachadas, con estuco de cal. Realmente, tras el reciente acabado, hoy día es complejo realizar cualquier tipo de lectura de partes realizadas *ex novo* respecto a lienzos no consolidados o fábricas únicamente de mampuestos, hecho que también modifica la autenticidad material del conjunto (fig. 12).

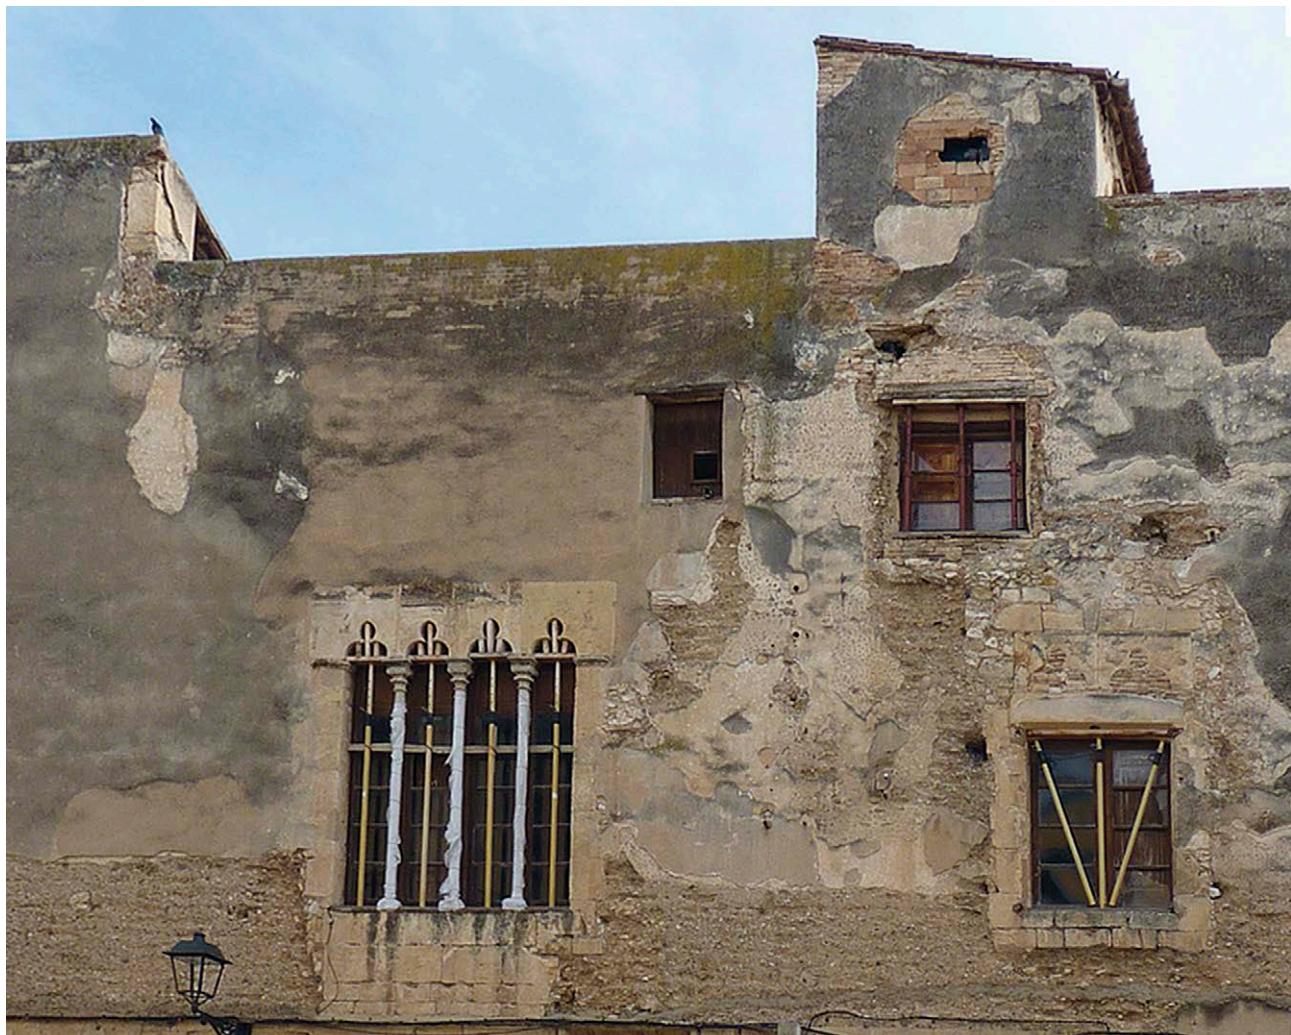
Fig. 13: Alzado de Ca l'Ardiaca (Tarragona), antes de la intervención (Ortiz)

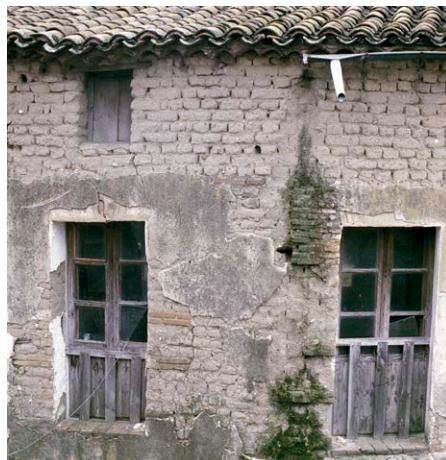
Fig. 02: Muros de adobe en una vivienda de Cenicientos (Fondo ETSAM)

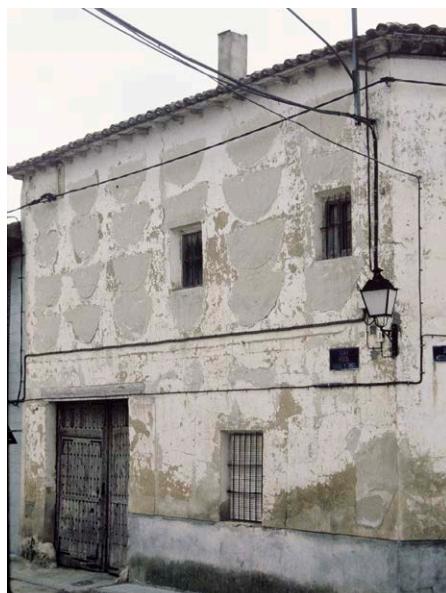
Fig. 03: Muros de tapia en una vivienda de Casarrubuelos (Fondo ETSAM)

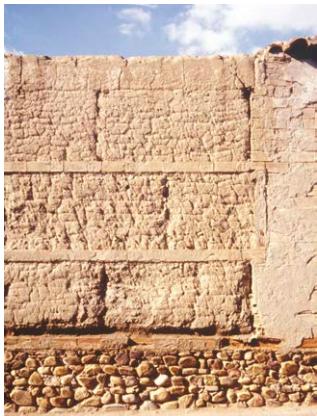
Fig. 05: Tapia simple de tierra en Valdeavero (Fondo ETSAM)

4. Las tapias con juntas reforzadas y en las que generalmente estos refuerzos se realizan con morteros de cal o yeso.
5. Las tapias con juntas reforzadas curvas, también llamadas «brencas», que parecen emplearse para evitar el apisonado en los rincones del tapial donde reviste mayor dificultad la compactación de la tierra, y en las que es frecuente encontrar soluciones en las cuales las juntas se disponen alineadas verticalmente en vez de contrapeadas (figs. 5 y 6).

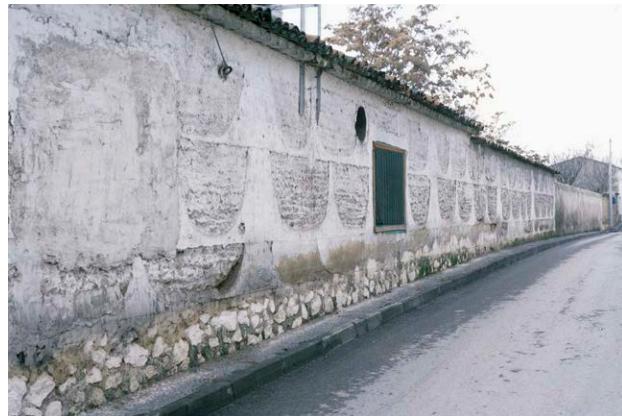
Fig. 06: Tapia con brencas en Morata de Tajuña (Fondo ETSAM)

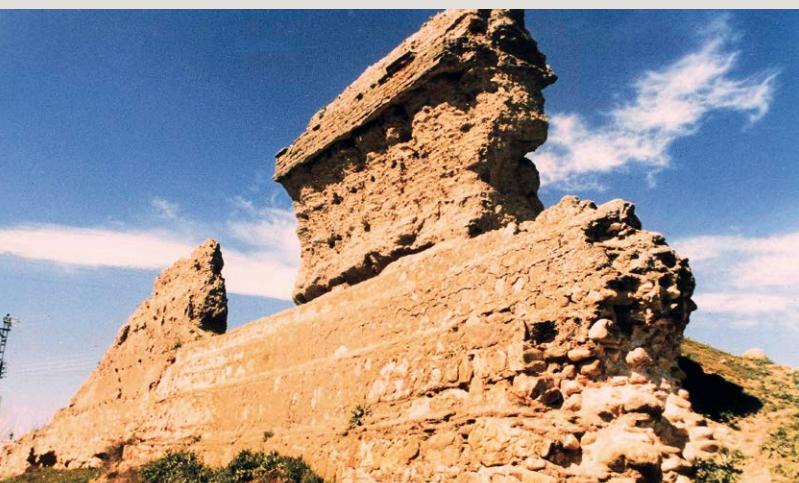
Fig. 1: Estado inicial del alzado sur. Primavera 1987 (J.J. Ballesta)

El tramo afectado era el único de todo el sector meridional del recinto fortificado que aún mantenía, tanto sus componentes constructivos originarios, como su envergadura primitiva. En consecuencia, el valor documental de aquel resto era indudable, más allá de otras consideraciones de carácter estético o ambiental, menoscabadas por el estado de intensa degradación que presentaba el bien. Por lo demás, el lienzo de muralla conservado estaba ubicado en una zona marginal y un tanto alejada de las áreas centrales de la localidad, y concretamente en el borde de un solar sensiblemente plano, situado a unos 4 m sobre el nivel del camino de ronda que discurre paralelo al mismo, con dirección este-oeste. La notable diferencia de cota existente entre ambos planos se salva mediante un grueso muro escalonado de cal y canto que, dispuesto a modo de zarpa, sirve para contener las tierras superiores y dotar de un basamento firme a la muralla propiamente dicha (fig. 1).

Los restos intervenidos consisten en un muro de tapia de aproximadamente 1,20 m de espesor y 6 m de longitud, que apoyan sobre el basamento antedicho; la altura del lienzo es de 5 m medida a partir de la base, estando constituida por dos cuerpos separados por varias verdugadas de ladrillo. De estas dos partes, la superior, muy mutilada, debió de corresponderse con la fábrica de un adarve transitado, en tanto que la inferior constituye claramente el grueso de la cerca; ésta última conserva en mayor medida su materia constructiva original, pudiéndose apreciar con claridad los mechinales pasantes que sirvieron para albergar las agujas empleadas para fijar las tapias que confinaban las tierras empleadas en la construcción de la cerca.

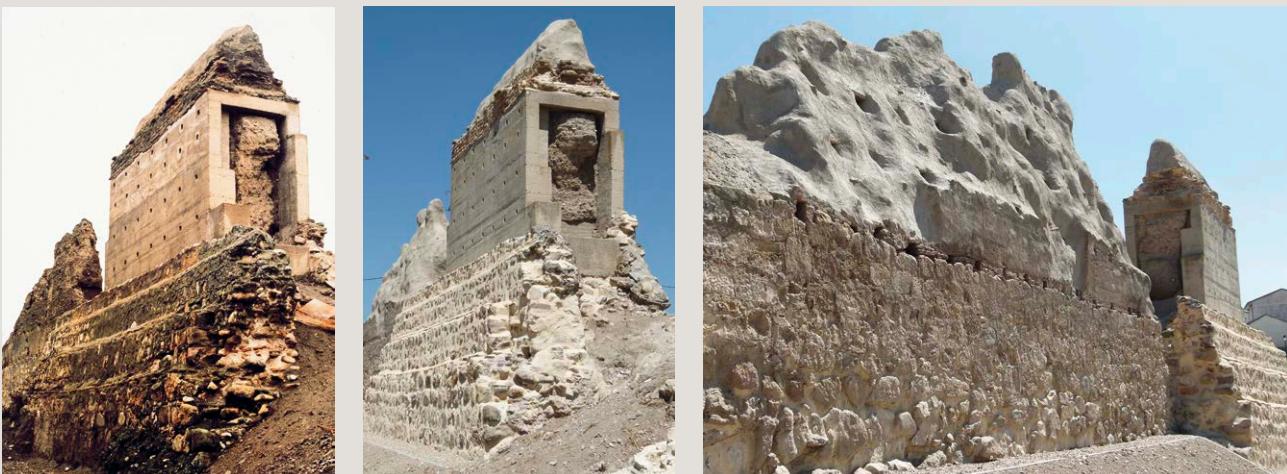
Fig. 2: Estado final tras la conclusión de los refuerzos estructurales. Otoño de 1987 (J.J. Ballesta)

El proyecto a realizar consistía en la incorporación de dos muros de contención de hormigón armado, uno por cada cara de la fábrica histórica, ocupando el grosor de la tapia desaparecida; las esquinas superiores de las dos pantallas de hormigón estaban unidas entre sí por sendas vigas-cargaderos que, además de solidarizar ambos componentes estructurales, servían para aportar un apoyo a la inestable coronación superior. También se introducían conectores metálicos aprovechando los mechinales existentes en la fábrica de tapia, es decir, ocupando el mismo emplazamiento que habían tenido en origen las agujas utilizadas en la construcción de la tapia. En cuanto a la coronación, se proyectó su protección mediante la incorporación de una capa de mortero bastardo armada con malla de PVC.

frentes de los escalonamientos con un acabado discontinuo y rugoso, en contraste con las texturas más uniformes que presentaban las superficies de los frentes (fig. 2).

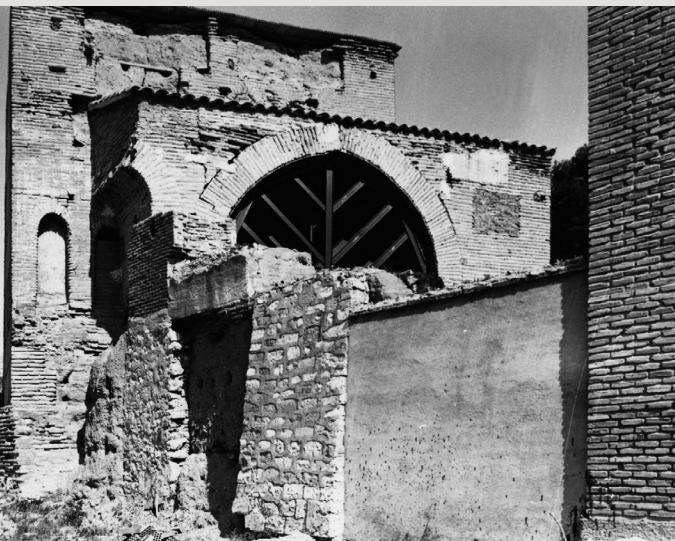
Fig. 2: Imagen interior de la Puerta de Burgos tras unas primeras intervenciones de apeo del arco central (Basilio Pavón Maldonado, Archivo Obispado de Alcalá)

La Puerta de Burgos se sitúa en el perímetro del recinto amurallado de Alcalá de Henares, siendo la entrada al mismo desde el Norte (fig. 1). Este recinto queda limitado por la muralla, que en tramos es simple muro, y que se protege con un total de diecinueve torreones. A diferencia del resto de las puertas del recinto murado, y gracias a que con la construcción del Convento de San Bernardo quedó englobada en la clausura se ha podido conservar hasta la fecha, si bien transformada, cerrada hacia el exterior y convertida en capilla de la huerta del Monasterio. Durante los últimos años había sufrido un proceso de profundo deterioro, limitado por intervenciones de mantenimiento que habían logrado retrasar los efectos de la acción climatológica sobre las fábricas. En diciembre de 2005, tras una época de fuertes lluvias que siguió a otra de sequía, se produjo el derrumbe del estribo lateral del arco de entrada. La intervención de apeo de emergencia realizada en un primer momento se completó con la restauración y protección completa de las fábricas (fig. 2). Las obras han sido financiadas por el Excmo. Ayuntamiento de Alcalá de Henares.

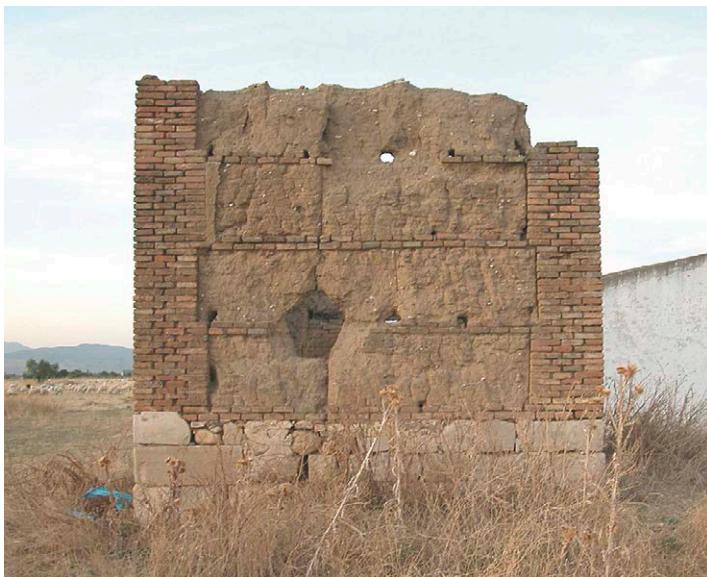
Fig. 17: Restos de construcción de tapia en Talamanca de Jarama (Chantal Esquivias)

La búsqueda de ejemplos representativos del uso de la tapia durante este periodo nos conduce de nuevo a la villa de Talamanca del Jarama, en la que se construye durante el siglo XVII una importante Casa de Labranza dependiente de La Cartuja de El Pular. Aunque la mayor parte de los edificios son de fábrica de aparejo toledano, mampostería de piedra separada por hiladas de ladrillo, se han conservado algunas tapias de tierra con machones de ladrillo en la cerca de la finca, sobre todo en su lado septentrional, que coincide con el propio recinto amurallado. En la periferia de la misma localidad, en el paraje conocido como «Las Torres» y «La Ermita», se han conservado igualmente restos de las eras y de una pequeña construcción asociada a la Casa de La Cartuja, quizás un pequeño granero o almacén, construido igualmente con fábrica de machones de ladrillo y tapias de tierra apisonada sobre zócalo de sillería (fig. 17).

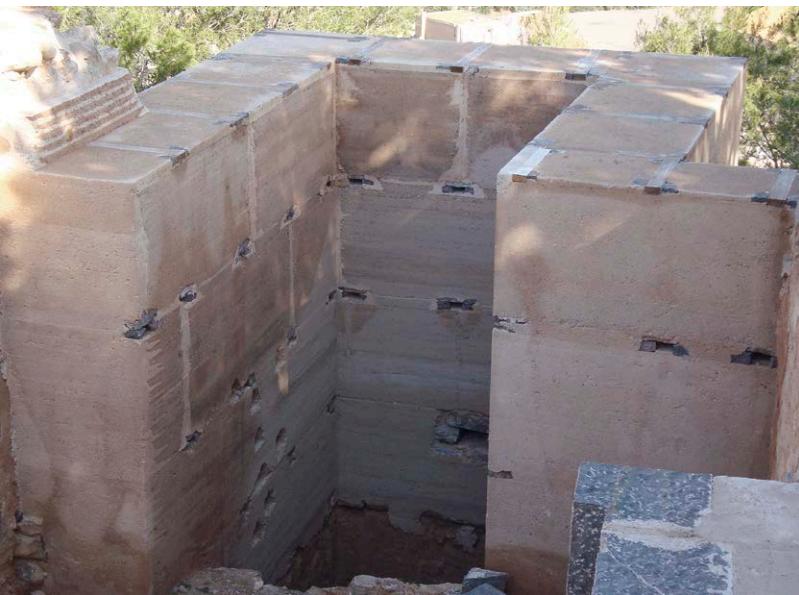
Fig. 3: Estado actual de la torre norte del castillo de Oropesa del Mar (L. García)

la tapia calicostrada. Para realizar la costra se empleó una mezcla con cal, cemento blanco, árido natural de 20 mm de tamaño máximo y tierra. En esta intervención también se utilizó cemento para la estabilización de la tierra, en una proporción en volumen de una parte de conglomerante por ocho de tierra (Font 2012). Para la realización de las tapiadas se recurrió a encofrados corridos que conformaban todo el perímetro la torre y que reproducían la modulación histórica del encofrado entablado originario (fig. 3).

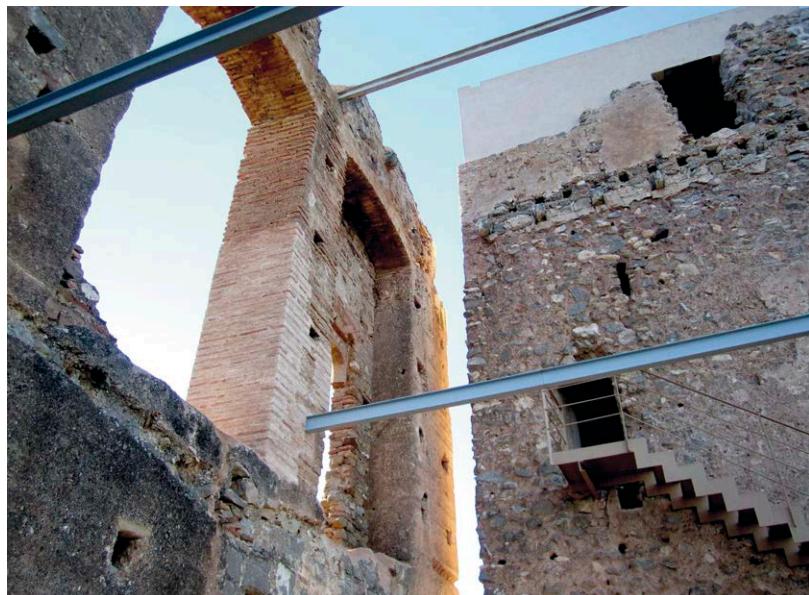
Fig. 4: Estado actual de la torre y fachada del castillo de Beselga (M. Mestre)

En líneas generales, la intervención ha consistido en consolidar el volumen de coronación siguiendo un criterio de reconstrucción parcial de la torre desmochada. Al no ser posible establecer su configuración originaria, se ha completado el perfil pero no su forma (fig. 4). Y se ha optado por un criterio de conservación de todas las trazas históricas superficiales, interviniendo exclusivamente de forma precisa en las partes más degradadas.

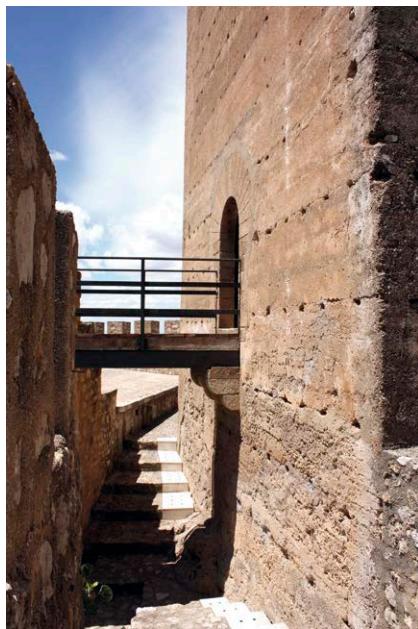
Fig. 6: Estado actual de la Torre Mayor del castillo de Banyeres de Mariola (M. Mestre)

La intervención de 1999 en la torre del homenaje, a cargo del arquitecto técnico municipal Jaime Raduán Paniagua se centró principalmente en resolver los problemas de humedad por capilaridad que afectaban a la misma y *que habían surgido debido a la mala ejecución en su día del pavimento circundante*<sup>8</sup>. Tras comprobar el deterioro y el estado de degradación de la tapia, fruto de la filtración de aguas y precipitación de sales, se realizó la reintegración de dichas zonas del cerramiento exterior de la torre, así como los paramentos interiores de la bóveda sita junto a ella. Se instaló además, una rejilla de drenaje de agua (fig. 6).

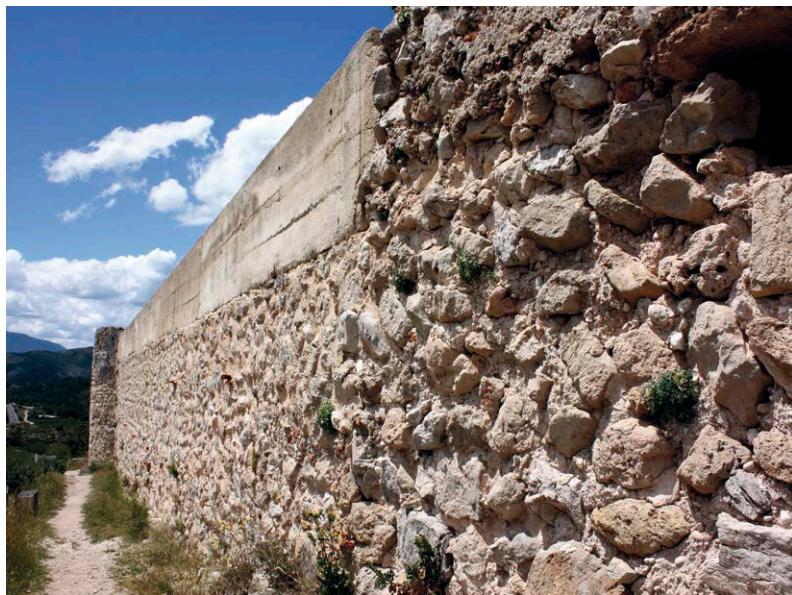
Fig. 8: Reintegración volumétrica parcial del lienzo de la muralla de la alcazaba del castillo de Bairén (Gandía) (M. Mestre)

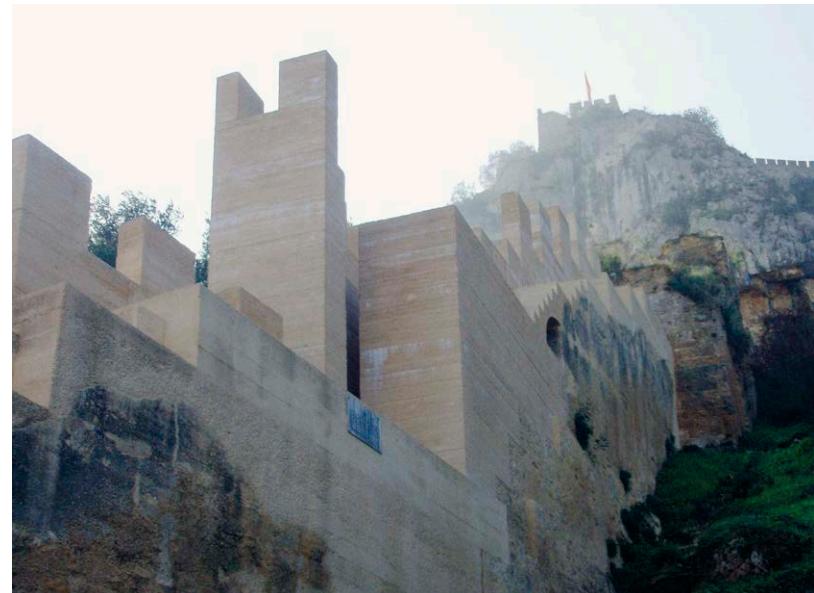
Fig. 9: Reconstrucción volumétrica total de la cinta del muro del castillo de Xàtiva (M. Mestre)

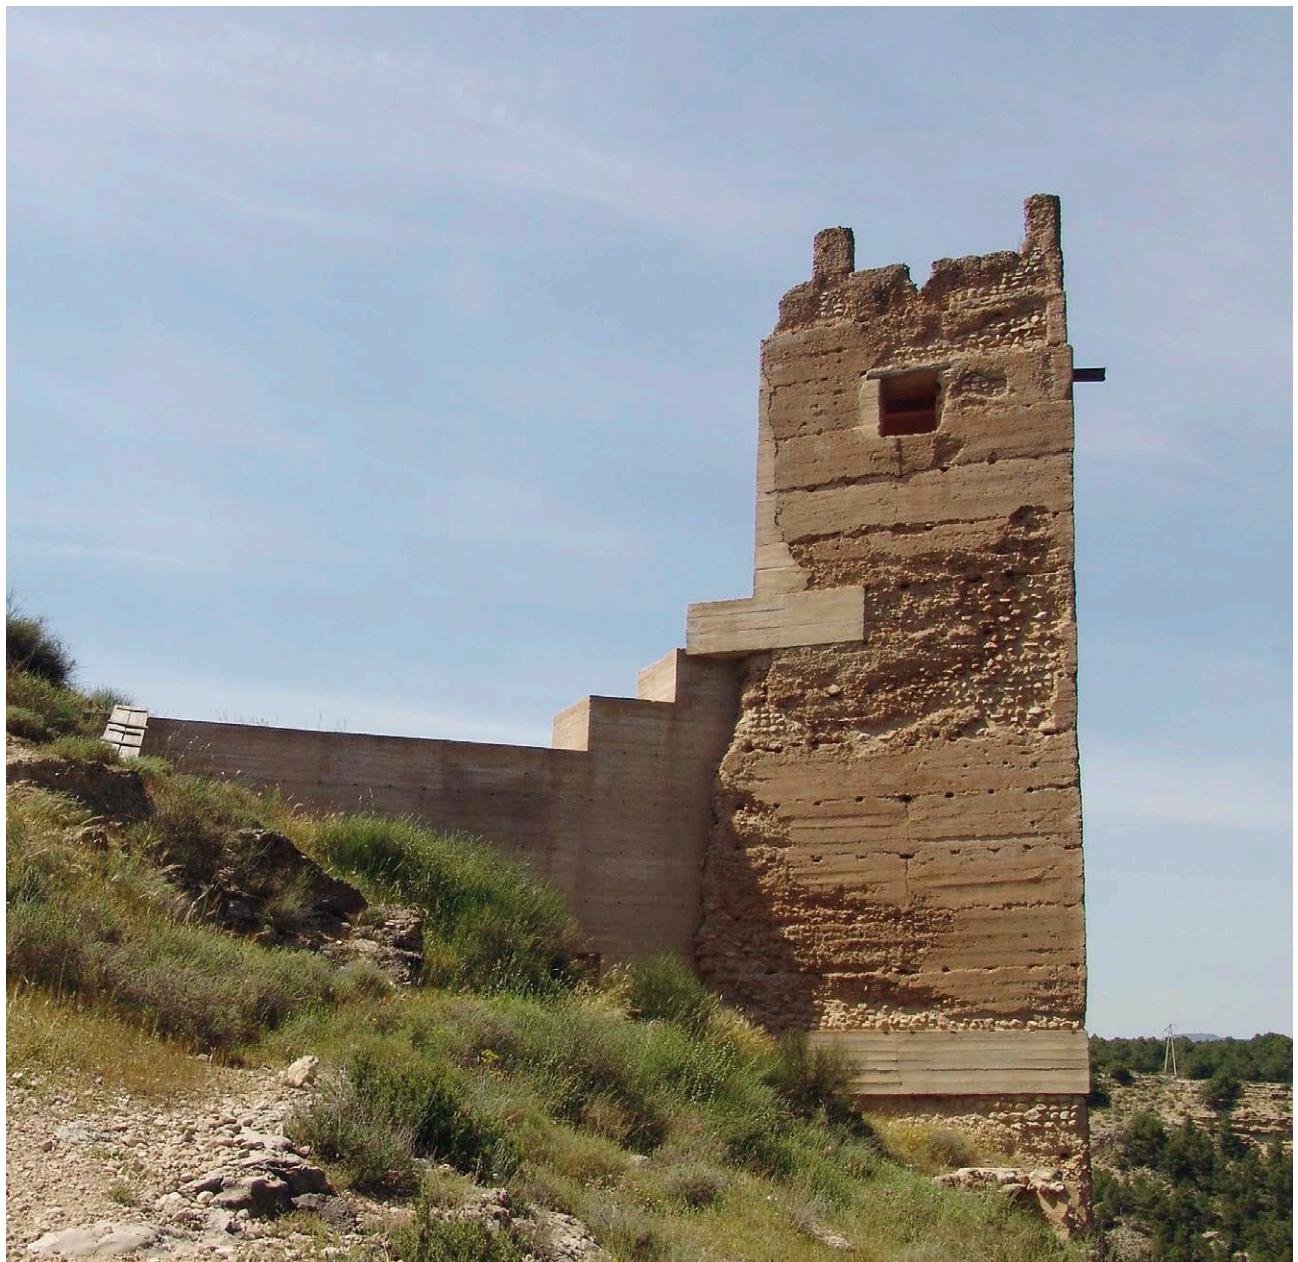
Fig. 8: Reposición de la costra del castillo de Pliego

Fig. 7: La torre mayor del castillo de Pliego

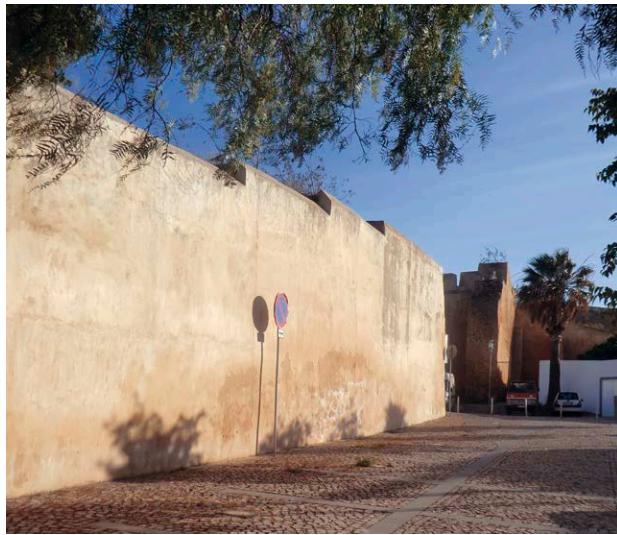
Fig. 11: Segmento de muralla en el Largo de Santa Maria da Graça de Lagos

Santa Maria da Graça, utilizando materiales compatibles y aplicando técnicas constructivas tradicionales. El paño de tapia se había trasdosado con mampostería ordinaria y posteriormente había sido enlucida con un mortero de cal de color marrón. Parte de la coronación fue demolida por encontrarse muy degradada y fue reconstruida con tapia (Mendes Paula et al. 2005: 132). En la actualidad se aprecia en las estructuras mencionadas la erosión del enlucido y la presencia de humedad y sales.

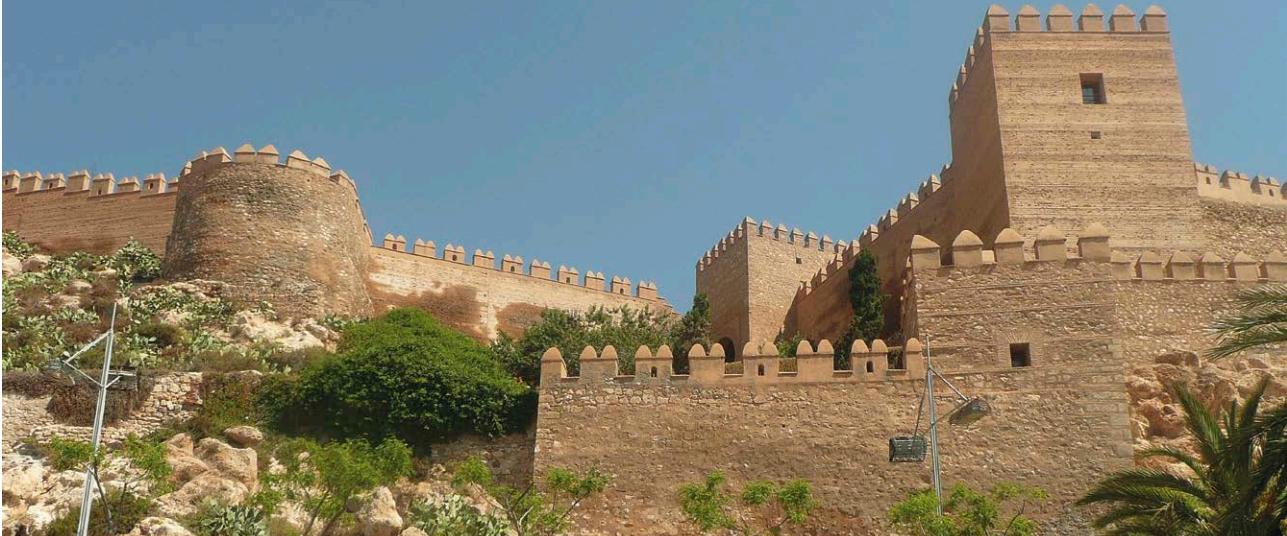
Fig. 1: Imagen actual de la alcazaba de Almería. Los paramentos de tapia visibles en la actualidad son el fruto de las restauraciones de los años ochenta del siglo XX

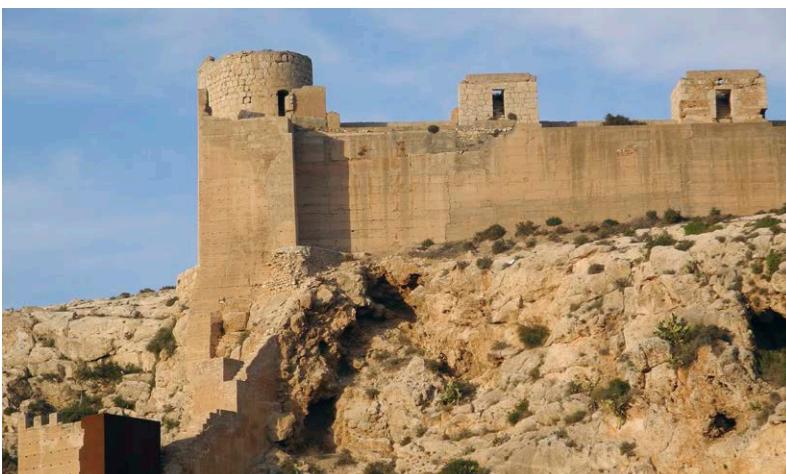
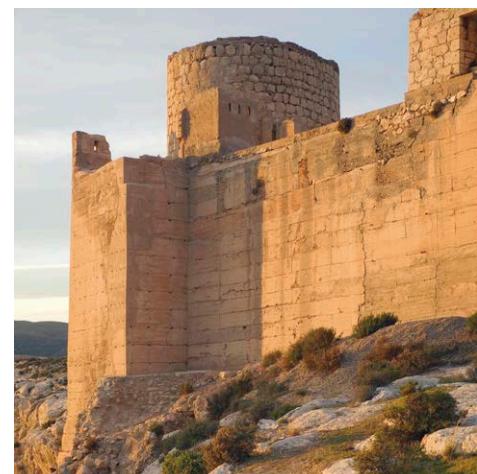
Fig. 2 a-b: Muralla del cerro de San Cristóbal. Los paramentos de tapia corresponden a las obras de consolidación de Francisco Prieto-Moreno realizadas a principios de los años sesenta del siglo XX

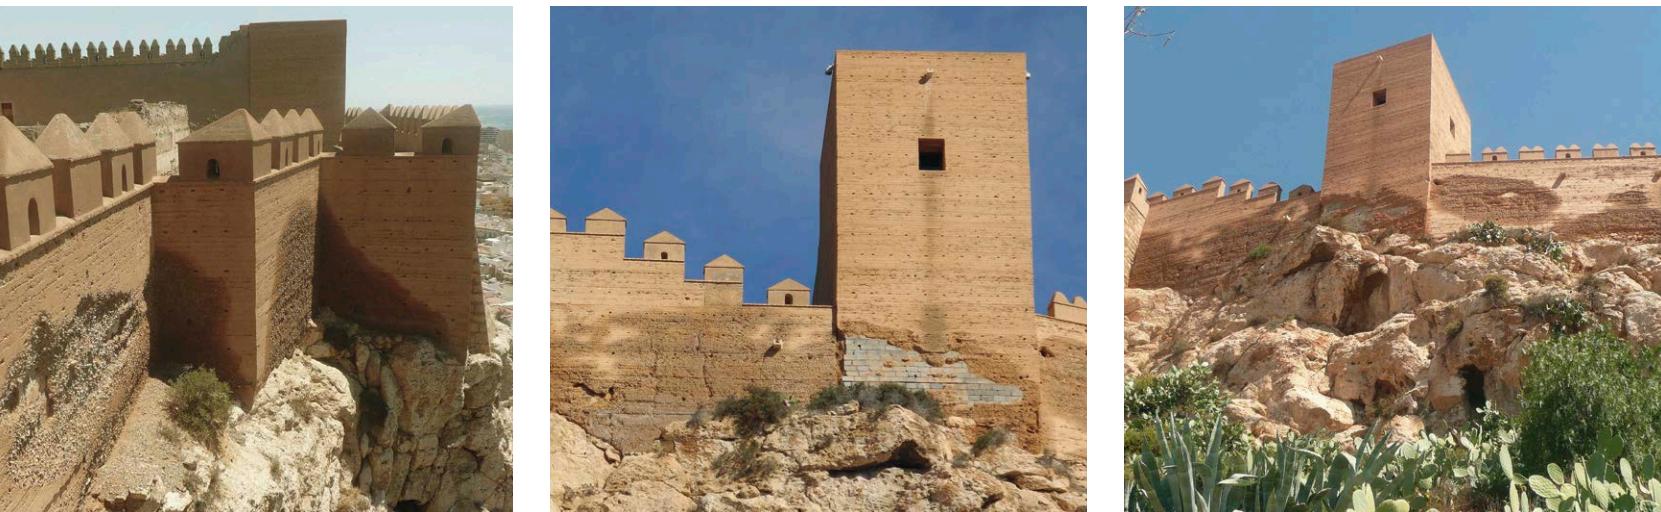
Fig. 3 a-b-c: Estado actual de la muralla meridional de la alcazaba de Almería, tras las restauraciones de los años ochenta del siglo XX. Nótese la existencia de pérdidas del material de la restauración debido a la existencia de humedades

En algunos sectores la restitución de volúmenes se realiza con bloques prefabricados de hormigón, como puede comprobarse en los paramentos actuales de una de las torres, donde ha desaparecido la gruesa capa de revestimiento exterior aplicada durante la intervención, que fue realizada con hormigón de cal y cemento pigmentado en color rojizo. Ésta fue también la solución constructiva aplicada en los lienzos de la muralla, donde la capa de revestimiento de hormigón cubre unos paramentos originales, que pueden apreciarse en algunos sectores debido al propio deterioro de la actuación. Los acabados finales de los paramentos añadidos pretendían mostrar, erróneamente, una nueva imagen del lienzo de muralla con el aspecto y la textura de la tapia original, marcando las improntas de las tablas del encofrado y las oquedades de las agujas. El color, excesivamente rojizo, poco tiene que ver también con el que debió ser el original.

En la actualidad la muralla se encuentra en mal estado de conservación debido a la importante pérdida del revestimiento añadido y a la existencia de grandes manchas de humedad que se manifiestan especialmente en la superficie del hormigón. Es posible que el cegado de los elementos de drenaje, la incorrecta evacuación de aguas y la falta de transpiración de los materiales utilizados en la restauración hayan favorecido la existencia de estas humedades que, en la actualidad, contribuyen a presentar una imagen urbana de la alcazaba muy degradada (figs. 3 a-b-c).

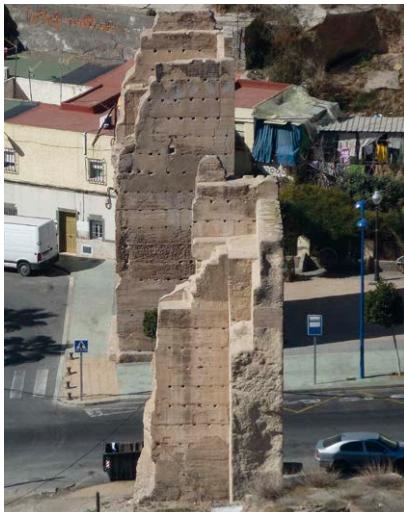
Fig. 4: Torreones del barrio de la Chanca, donde intervino Francisco Prieto-Moreno a finales de los años sesenta del siglo XX

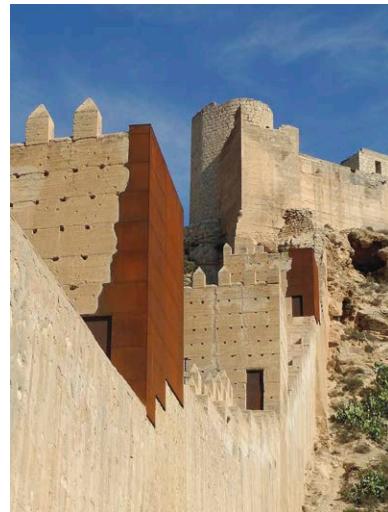
Fig. 5 a-b: Estado actual de la muralla de la Hoya después de la restauración realizada en la primera década del siglo XXI

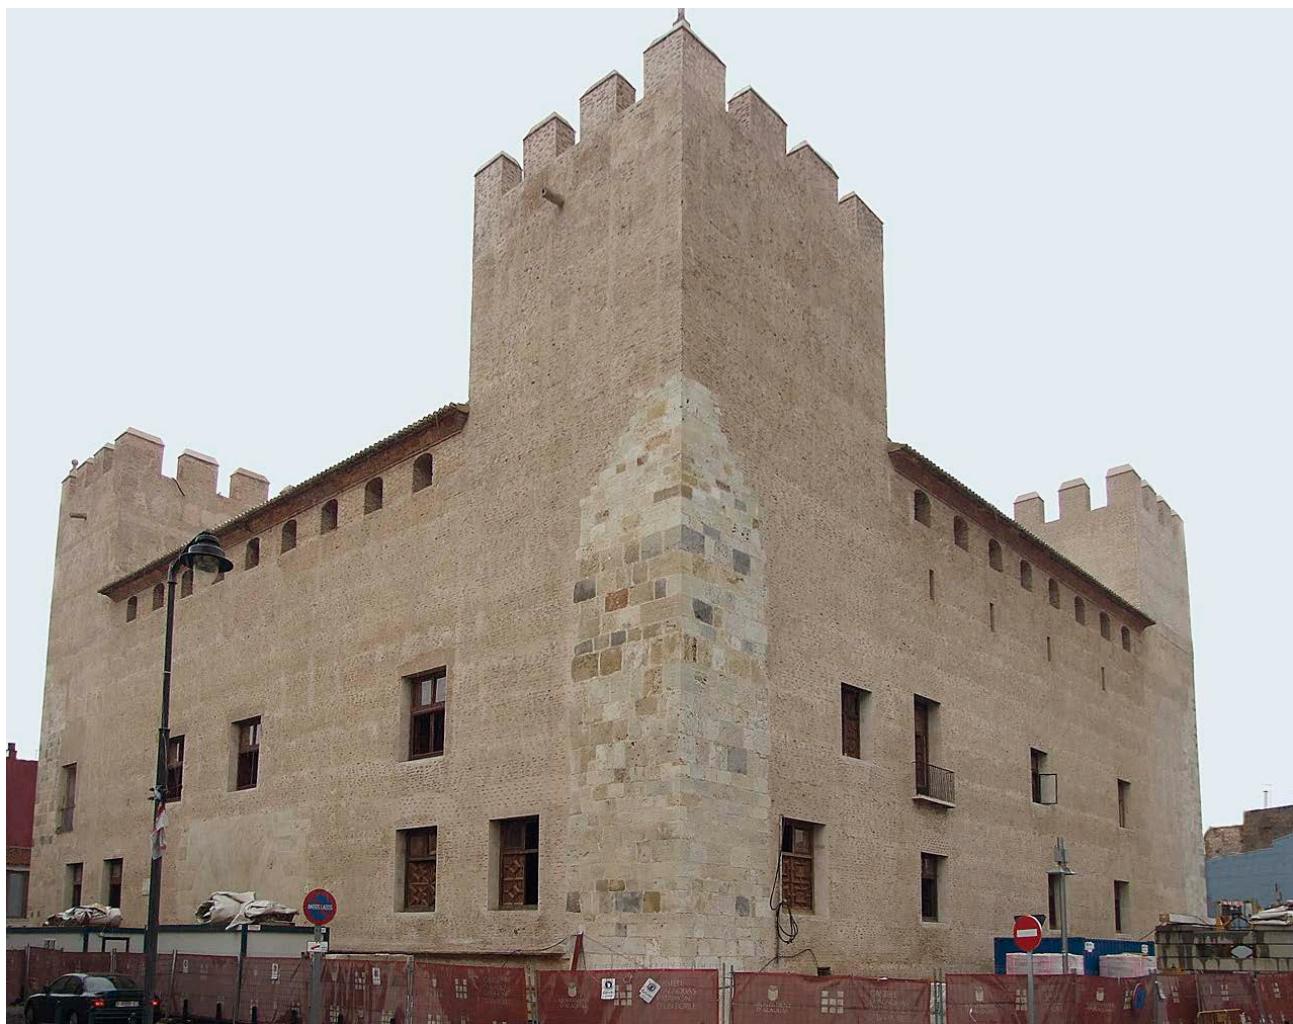
Fig. 1: Vista del castillo en los procesos finales de restauración

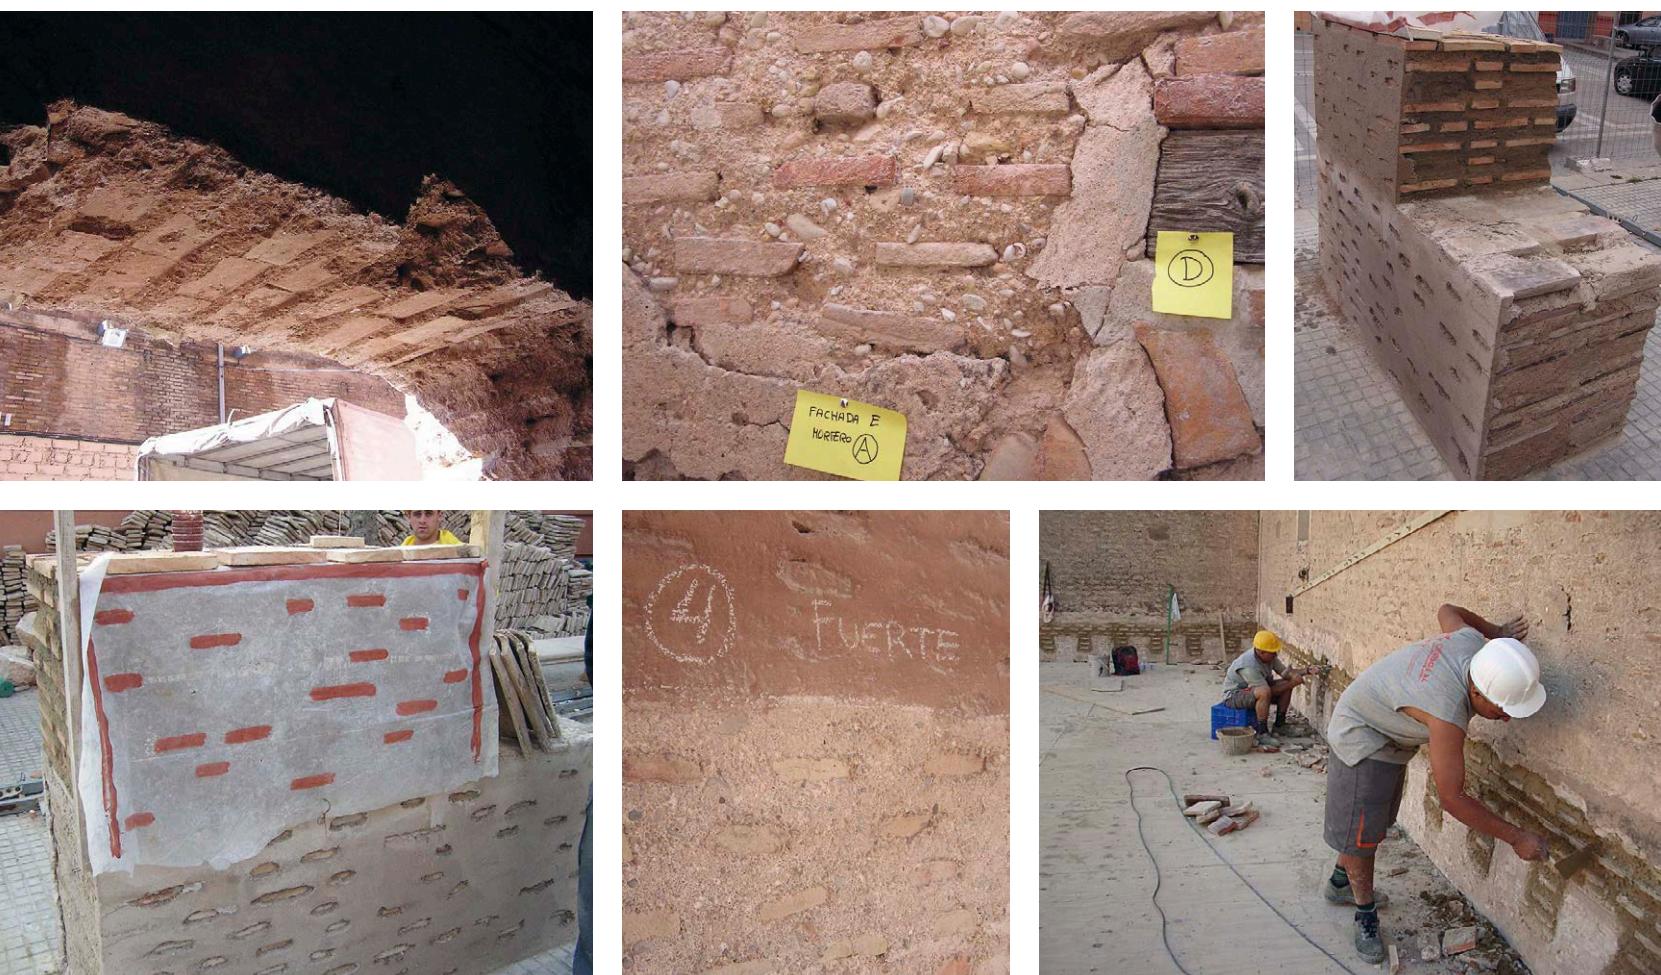
Fig. 3: Sección horizontal del interior de una tapia

Fig. 4: Detalle de granulometría de la tapia

Esta fábrica de tapia, según describe el plan director<sup>1</sup>, estaba compuesta por un cuerpo de tierra con un porcentaje alto de arcillas, áridos con cantos redondeados, mezclados con cal en el interior y sin mezclar en los extremos de forma que producían una costra de unos 8 cm de espesor con una mayor resistencia. En el interior de esta tapia se incluía una hilada de ladrillo macizo de unos 5 cm de espesor en todo el ancho de muro, repitiéndose en hiladas cada diez cm. La misión de esta capa era la de reforzar todavía más la fábrica y darle el aspecto tan característico a este tipo de muros<sup>2</sup>.

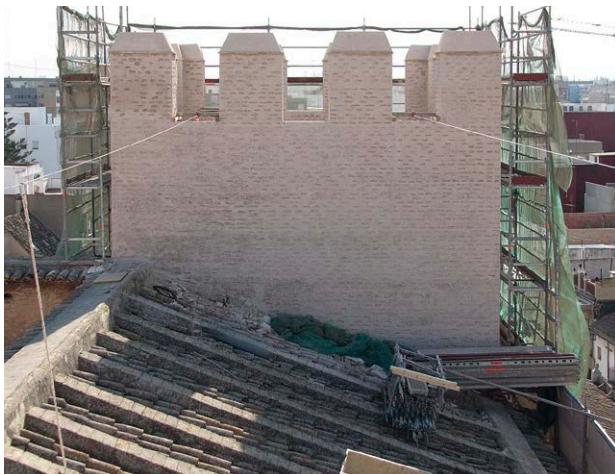
Fig. 9: Reconstrucción de la torre con tapia valenciana

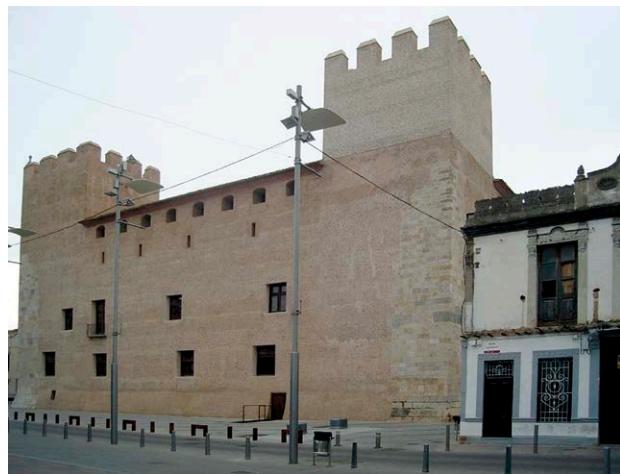
Fig. 10: Estado final de la torre reconstruida

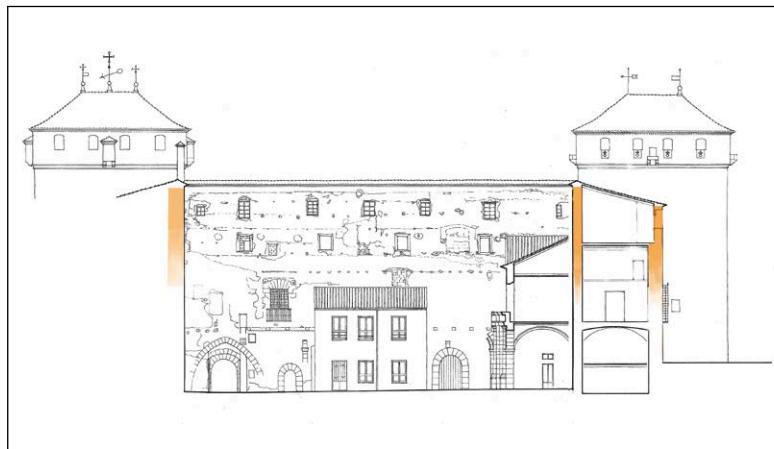
Fig. 2: Sección norte/sur del Palacio. Se marcan algunos de los lienzos, hoy en día visibles, ejecutados con tapia valenciana (dibujo de Martínez Brocca)

A partir de los años 1960, este rico conjunto estratificado ha sido objeto de intensos ciclos de intervención en sus fábricas históricas, algunas de ellas con tapia valenciana (fig. 2), objeto del análisis propuesto a continuación. La primera intervención, iniciada en 1969 se llevó a cabo en la planta noble del conjunto, en el Salón de Embajadores, con la voluntad de recuperar el artesonado, la pavimentación de azulejos polícromos, la carpintería y los muebles. Durante la restauración de esta sala emblemática se detectó el precario estado de conservación del palacio. A raíz de esta actuación, se iniciaron importantes intervenciones de carácter estructural, llevadas a cabo principalmente entre los años 1977 y 1983 (Martínez et al. 1978). Estos proyectos coincidieron también con la rehabilitación integral del palacio. Conferir un uso a las varias salas fue crucial para la villa, y para ello se concretaron espacios como la biblioteca, el archivo, el ateneo musical, la rondalla de la Paloma, y la sala para la junta de fiestas. Al mismo tiempo que se iniciaron las actividades culturales se realizaron nuevas fases de intervención. La segunda restauración (1977-1978) tuvo como objetivo fundamental frenar el deterioro de la torre sureste, seriamente lesionada sobre

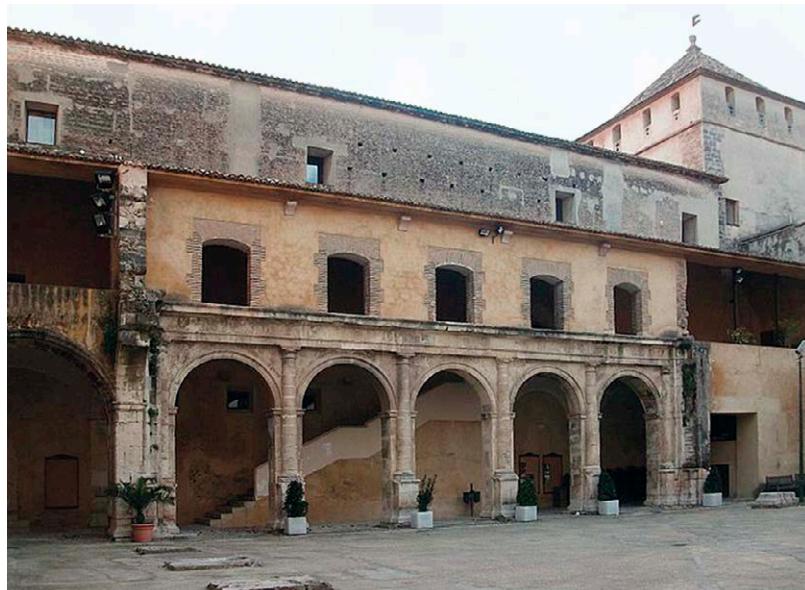
Fig. 3: Alzado interior del Palacio. Detalle de tapia valenciana (Martella)

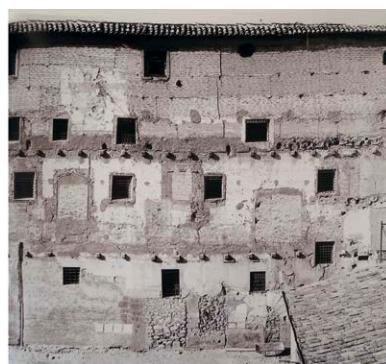
Fig. 4: Alzado del Monasterio de Nuestra Señora del Milagro, antes y después de la intervención (Pascual Benito-Martella)
