# LA RESTAURACIÓN DE LA TAPIA EN LA PENÍNSULA IBÉRICA

## CRITERIOS, TÉCNICAS, RESULTADOS Y PERSPECTIVAS

Camilla Mileto y Fernando Vegas (editores)

«La restauración de la arquitectura de tapia en la Península Ibérica (1980-2010). Criterios, técnicas, resultados y perspectivas» (ref: BIA 2010-18921)

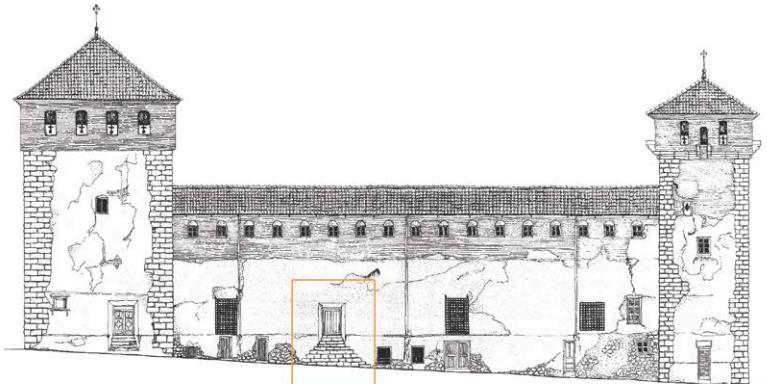
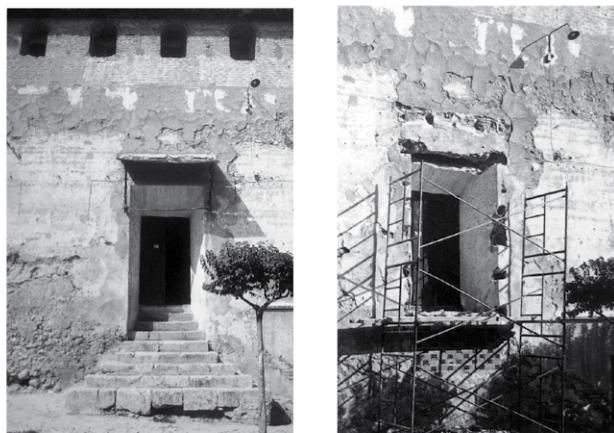
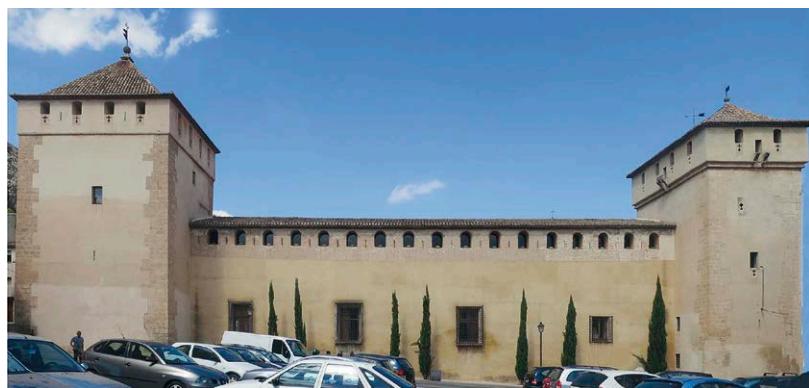
Fig. 9: Alzado sur del palacio. Antes, durante y después: intervención en la fachada, inicio de la década de 1980 (Martínez Brocca-Pascual Benito, Martella)

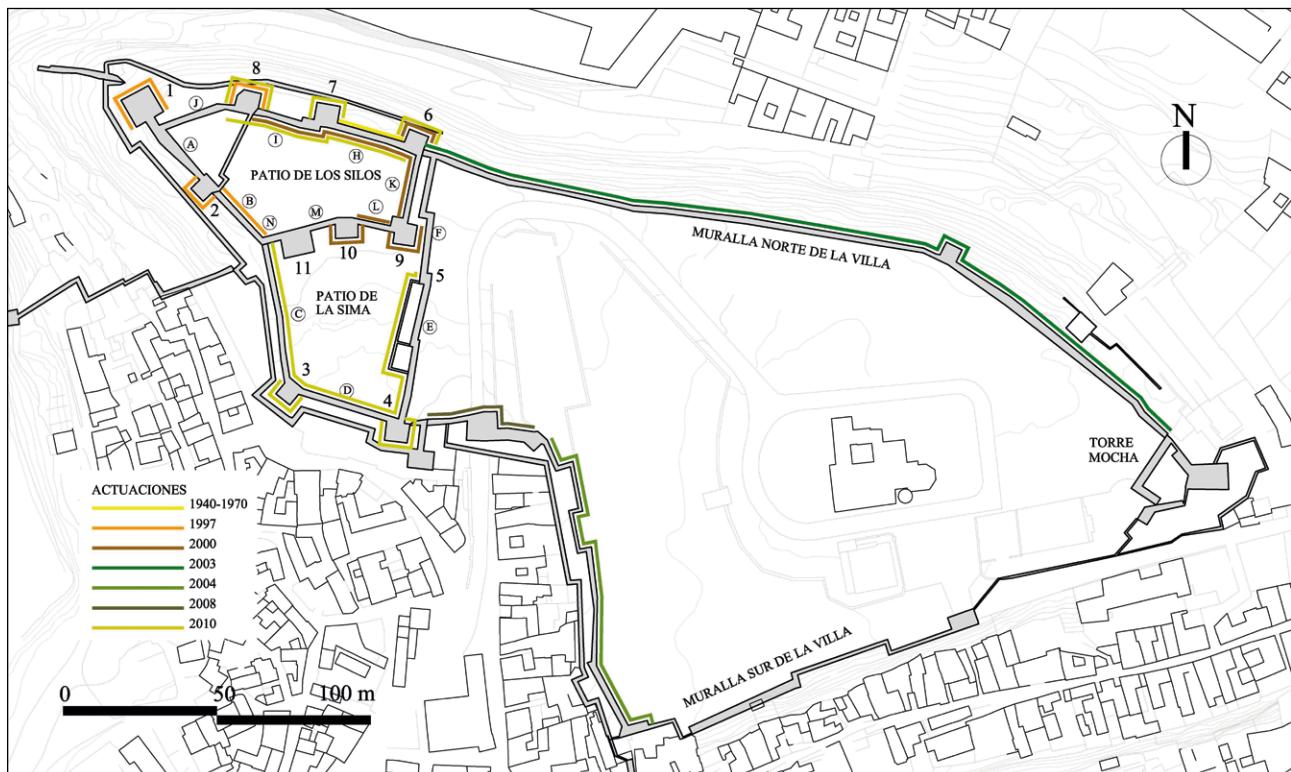
Fig. 1: Planta general del complejo fortificado y de las principales actuaciones

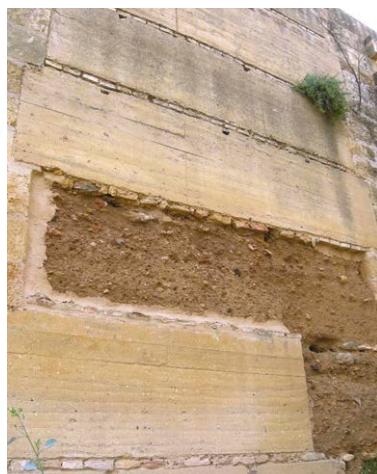
Fig. 2: Tapia restituida a una cara en la torre 8

graves daños en las cubiertas de las cámaras, sus bóvedas y pavimentos– requirieron el resanado de las fábricas y su restitución mediante nuevos sillares o recrecidos de ladrillo macizo, en la torre 8 las actuaciones fueron más complejas. De hecho, además de la reposición y el resanado de ciertos encadenados de piedra, ésta precisó el recalce puntual de la cimentación, e incluso la sustitución de algunos paños de tapia, que en la cota del adarve se realizó a dos caras y a una cara en el paramento exterior, siempre manteniendo la configuración de la fábrica de la tapia original que, conforme al modelo constructivo cristiano, era mixta, en concreto encadenada y con verdugadas de ladrillo (fig. 2) (Graciani & Tabales 2008).

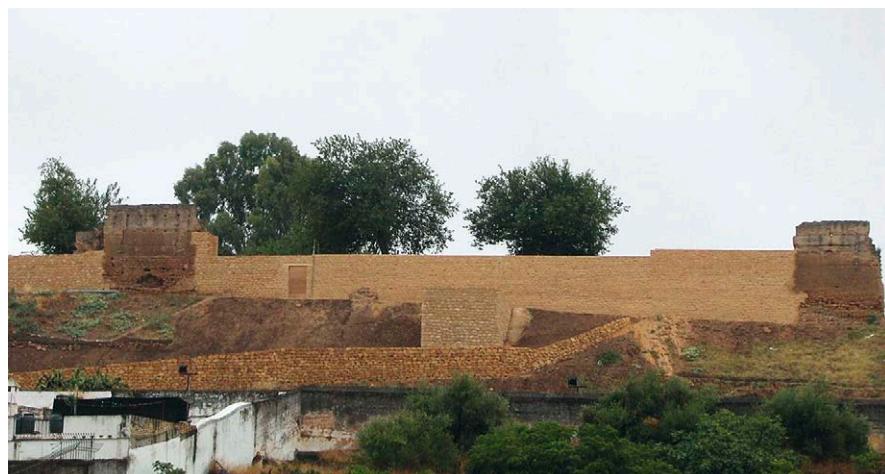
Fig. 3: Vista general de los lienzos restituídos en el tramo norte de la muralla de la villa (A. Martín Molina &amp; M. Díaz Recaseus)

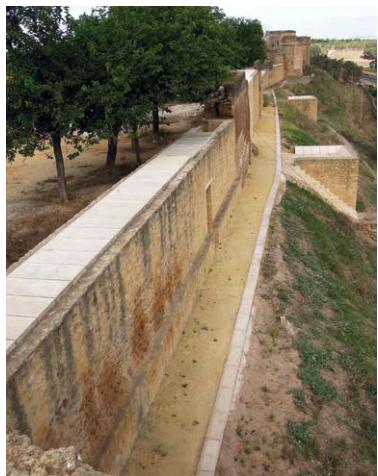
Fig. 4: Vista general del paseo de liza y de la protección superior en la muralla norte de la villa

La restauración comenzó por la limpieza de la vegetación y el perfilado de los muros existentes, eliminando los añadidos contemporáneos de tapia de mala calidad. De esta forma, se nivelaron y crearon bases que servirían de asiento para la reconstrucción de la fábrica. Adicionalmente, cuando fue necesario recrecer el lienzo desde la cimentación, se realizaron excavaciones para ejecutar zunchos perimetrales constituidos por riostras de hormigón armado de 0,4 x 0,4 metros en ambas caras del lienzo (Amores 2004: 220). Los restos conservados mostraban una fábrica de tres hojas con doble frente de mampostería y relleno de tapia; por ello, la restitución de los lienzos se proyectó mediante una fábrica mixta de dos o tres hojas –según fuera a una cara o dos– siendo las exteriores de mampostería careada de 40 cm de espesor tomada con mortero de cal, que envolvían un núcleo de tapia de tierra estabilizada. Aunque su dosificación según proyecto (Martín y Díaz 2001) debía ser 2 partes de arena rubia, 6 de grava de río limpia, 7 de cal, 7 de tierra de la zona, 2 de cemento blanco y 1 tapón de ocre de polvo, finalmente el núcleo se ejecutó mediante una mezcla ciclópea del mismo mampuesto y mortero. En los tramos conservados, solo fue necesario demoler la coronación y proceder a su picado y saneado. Aunque el proyecto de ejecución disponía una protección de la coronación del muro mediante una capa de mortero de cal maestreada con pendiente del 2%, finalmente se emplearon piezas prefabricadas rectangulares de hormigón, de coloración acorde a la fábrica existente (fig. 4).

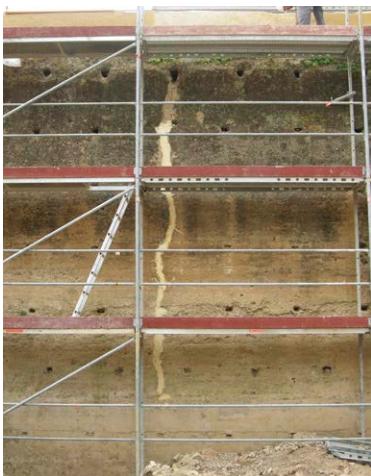
Fig. 5: Reparación de grietas en las alcazabas occidentales

activas, no se precisaron refuerzos o anclajes que absorbiéran las tensiones (fig. 5), bastando con el cierre de su cara externa con un mortero de cal y con la inyección de una lechada fluida de cal hasta su total colmatación a través de unos tubos dispuestos en su interior. Por la levedad de las erosiones de las fábricas, no fue necesario restituir las tapias y sólo se aplicó un mortero de cal en los hilos deteriorados, dejando evidencia de las improntas de las juntas horizontales y de los mechinales y agujas de la fábrica (fig. 6). De hecho, las restituciones de tapia se limitaron a aqueños cajones del almenado que se encontraban muy deteriorados, entendiendo que de este modo –sin restituir el supuesto almenado– se reharía el perfil perdido de la muralla y se generaría un nuevo pretil de seguridad para la nueva zona visitable en el paseo de ronda. Así, para ejecutar nuevo hilo de tapia de 50-60 cm de espesor, se construyó un encofrado con tablones de madera y se vertieron tongadas de hormigón de cal fluido y de características cromáticas similares a las de la fábrica original. En el paseo de ronda, se colocó un pasamano de acero inoxidable sobre unas losas y piezas especiales de hormigón coloreado, fabricadas ex profeso en la misma obra y apoyadas directamente sobre la coronación nivelada del lienzo, las cuales ocultaban las instalaciones eléctricas y permitían así una intervención casi totalmente reversible (fig. 7). Finalmente, se aplicó un enjalbegado sobre todos los lienzos intervenidos que, además de protegerlo, aportaba una visión uniforme de todo el conjunto fortificado.

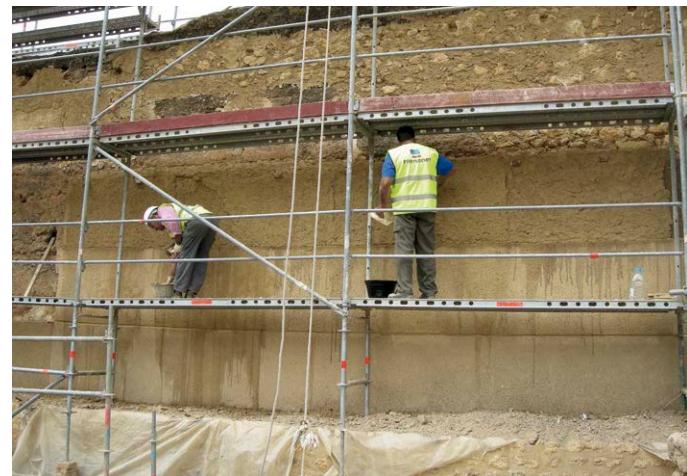
Fig. 6: Revestimiento con mortero de cal y fingido de agujas de los lienzos del patio de la Sima

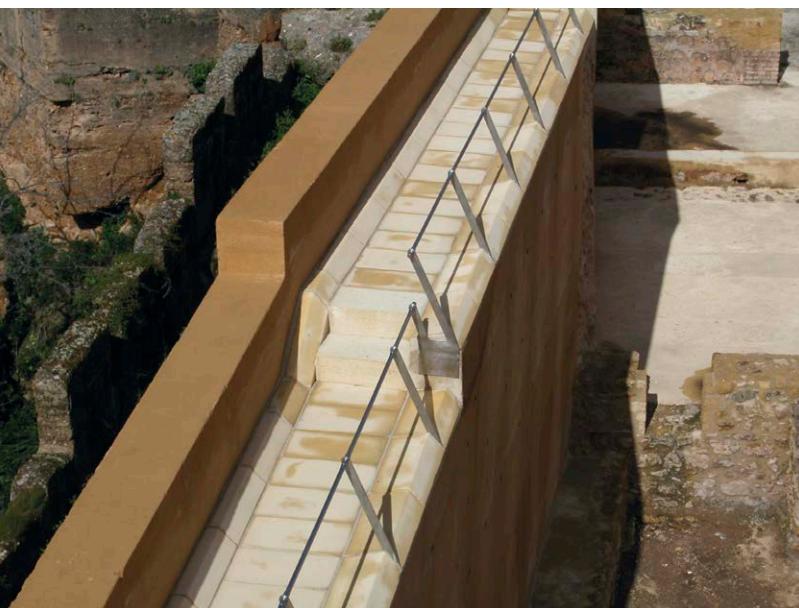
Fig. 7: Paseo de ronda restaurado en el patio de la Sima  
(A. Martín Molina & M. Díaz Recasens)

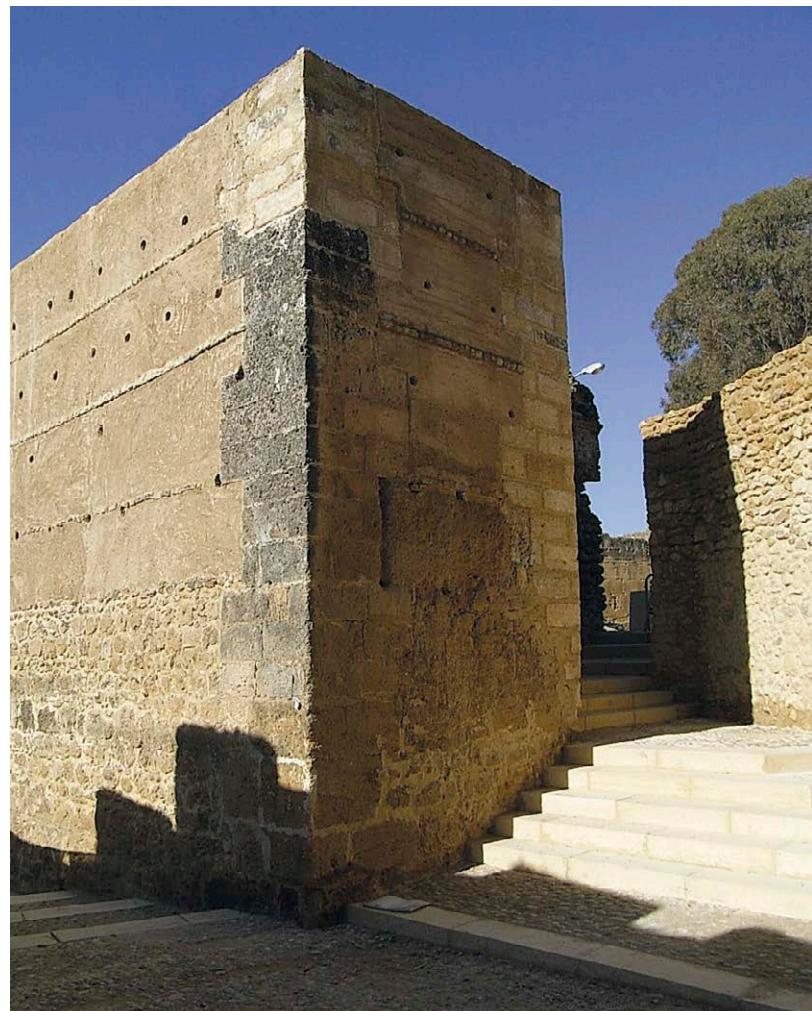
Fig. 8: Restauración y consolidación del acceso acodulado en la Pta. de S. Miguel (A. Martín Molina & M. Díaz Recasens)

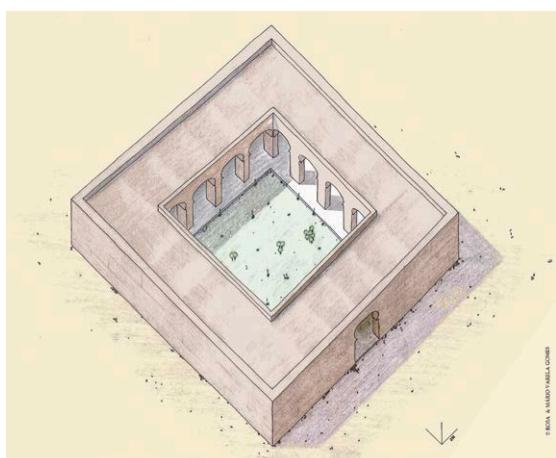
Fig. 1: Palacio-fortaleza emiral, reconstrucción gráfica (Joana Gonçalves)

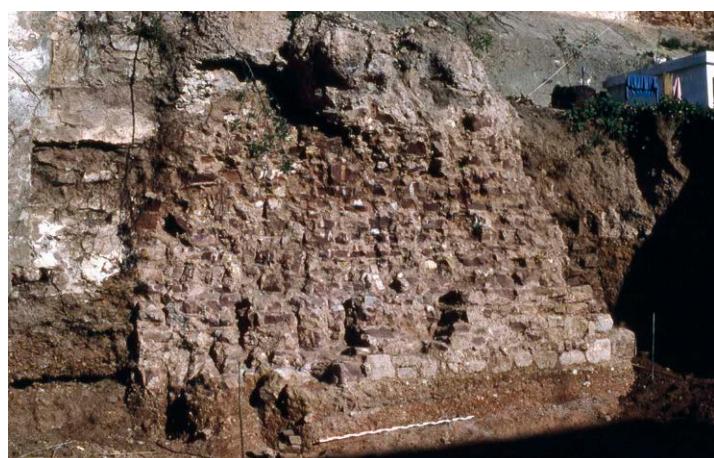
Fig. 2: Torre de la medina con base de piedra y erigida en tapia, vista de cuando fue demolida parcialmente (M. V. Gomes 1980)

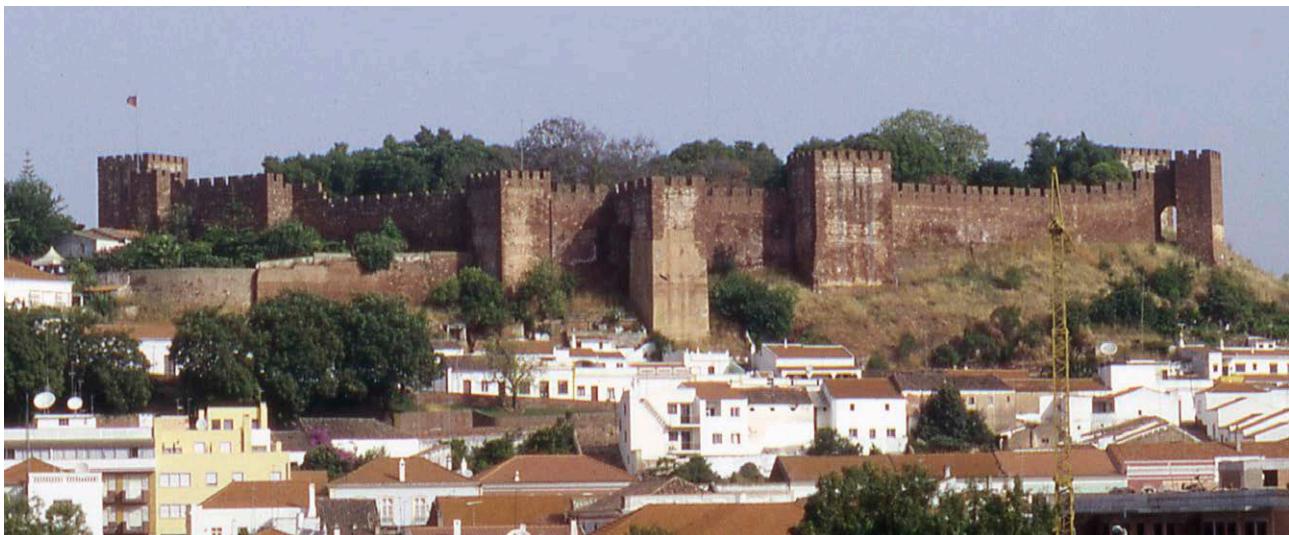
Fig. 3: Vista del lado oriental de la alcazaba con torres de arenisca y tapia (M. V. Gomes 1999)

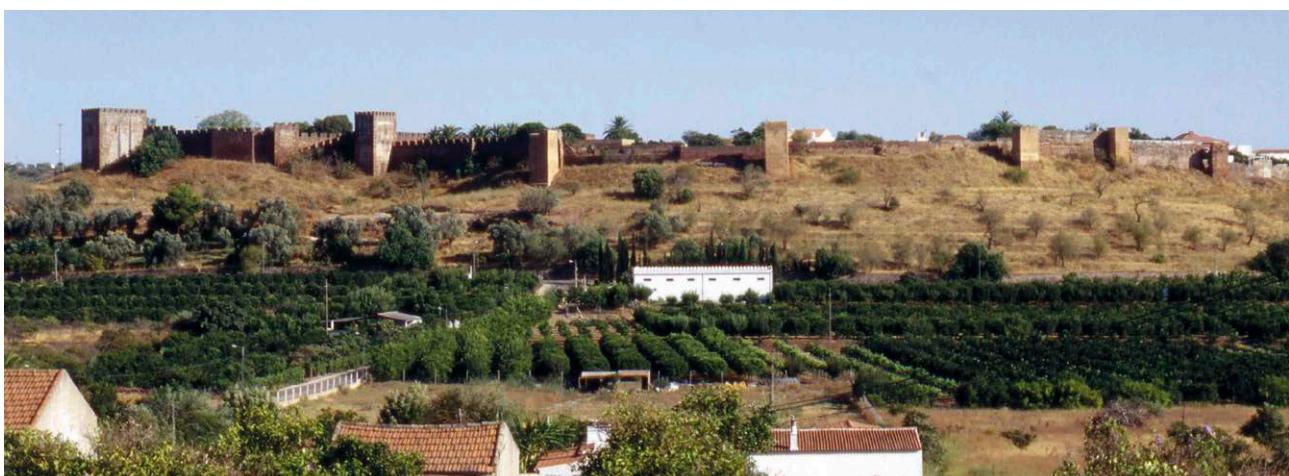
Fig. 4: Vista del lado noroeste de la muralla y las torres de la medina, construidas con tapia (M. V. Gomes 1999)

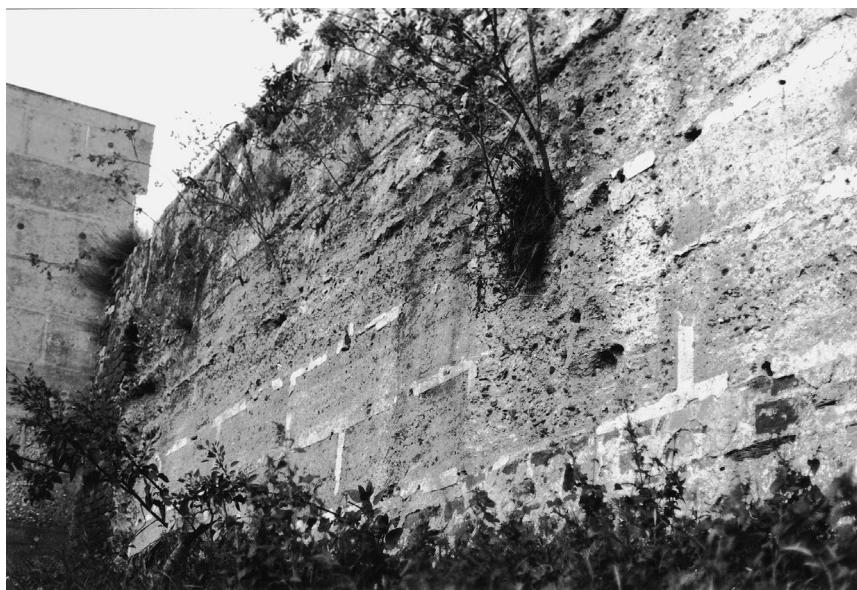
Fig. 5: Aspecto del paramento exterior de la muralla de la medina, orientada a noroeste, con sillería fingida (M. V. Gomes 1999)

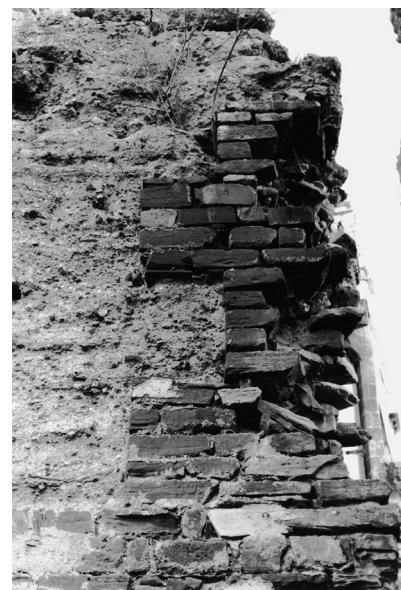
Fig. 6: Muralla del lado noroeste de la medina, con paramento exterior de piedra e interior de tapia (M. V. Gomes 1999)

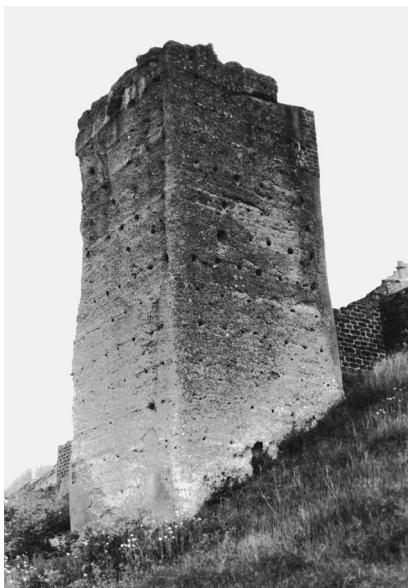
Fig. 7: Torre de tapia del lado noroeste de la medina (M. V. Gomes 1999)

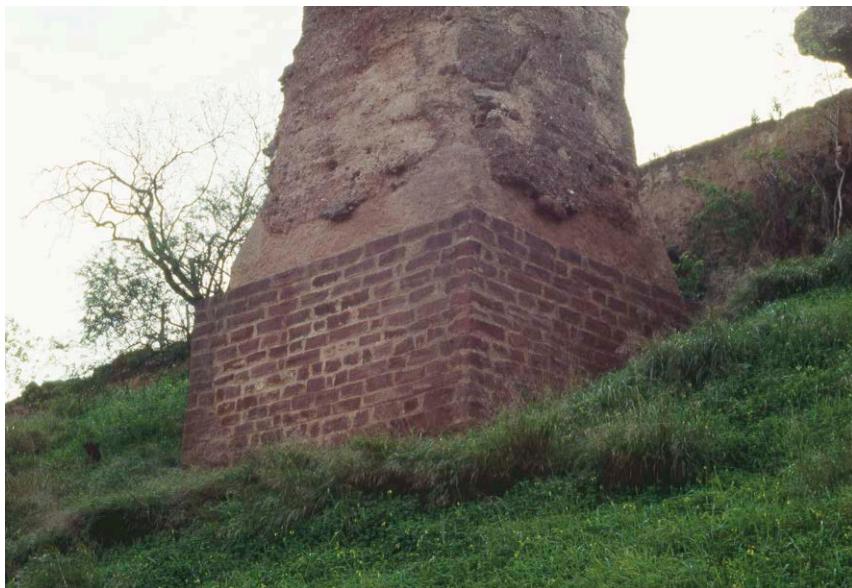
Fig. 8: Torre de piedra y de tapia del lado noroeste de la medina, después de las «restauraciones» (M. V. Gomes 1999)

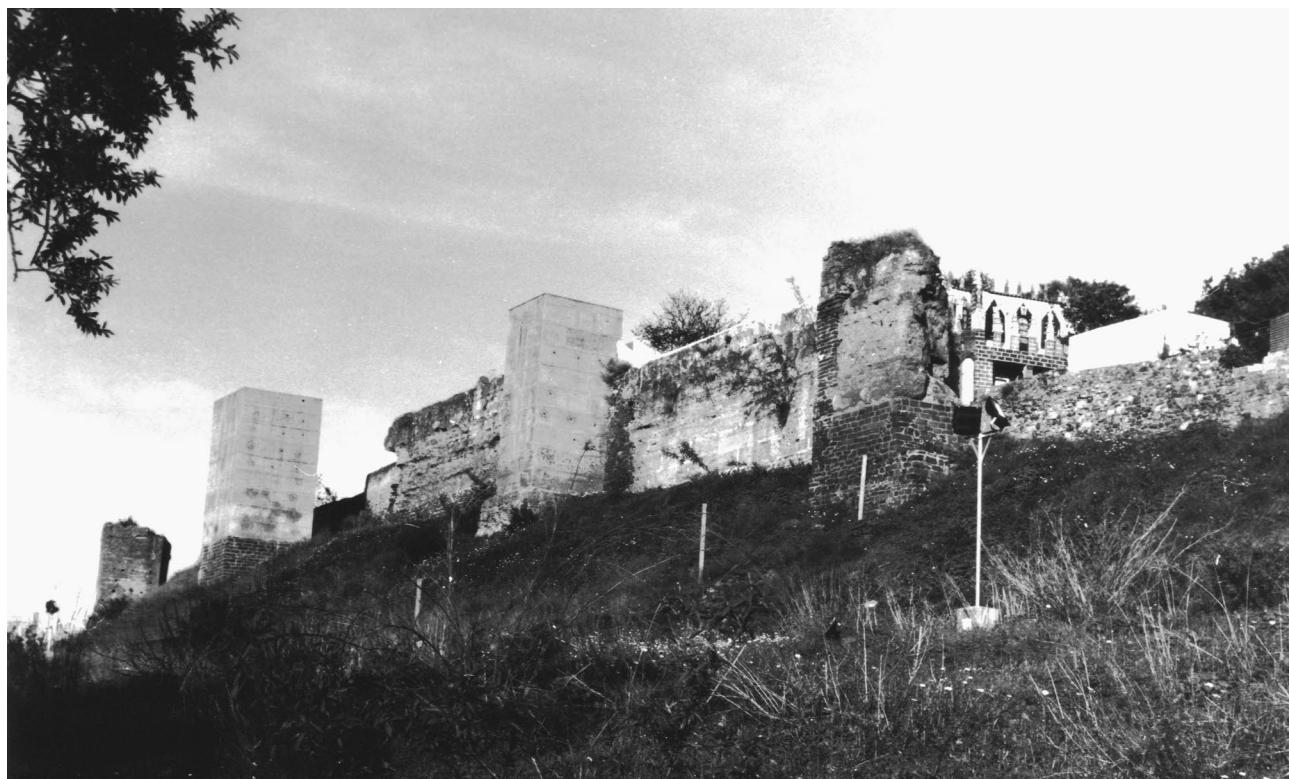
Fig. 9: Torres de piedra y de tapia del lado noroeste de la medina, después de las «restauraciones» (M. V. Gomes 1999)

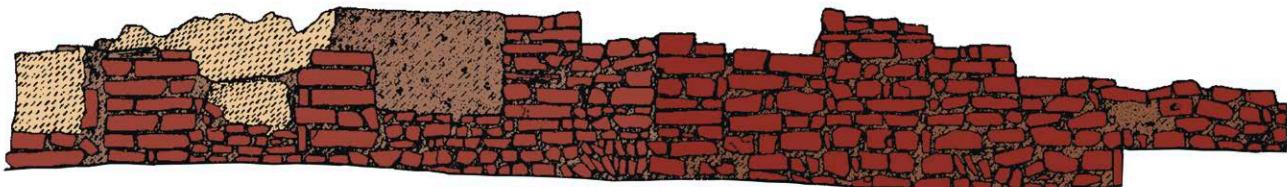
Fig. 10: Pared en el lado oeste del palacio de la alcazaba de Silves se observan los restos de tapia intercalados con pilares de piedra (Ana Machado)

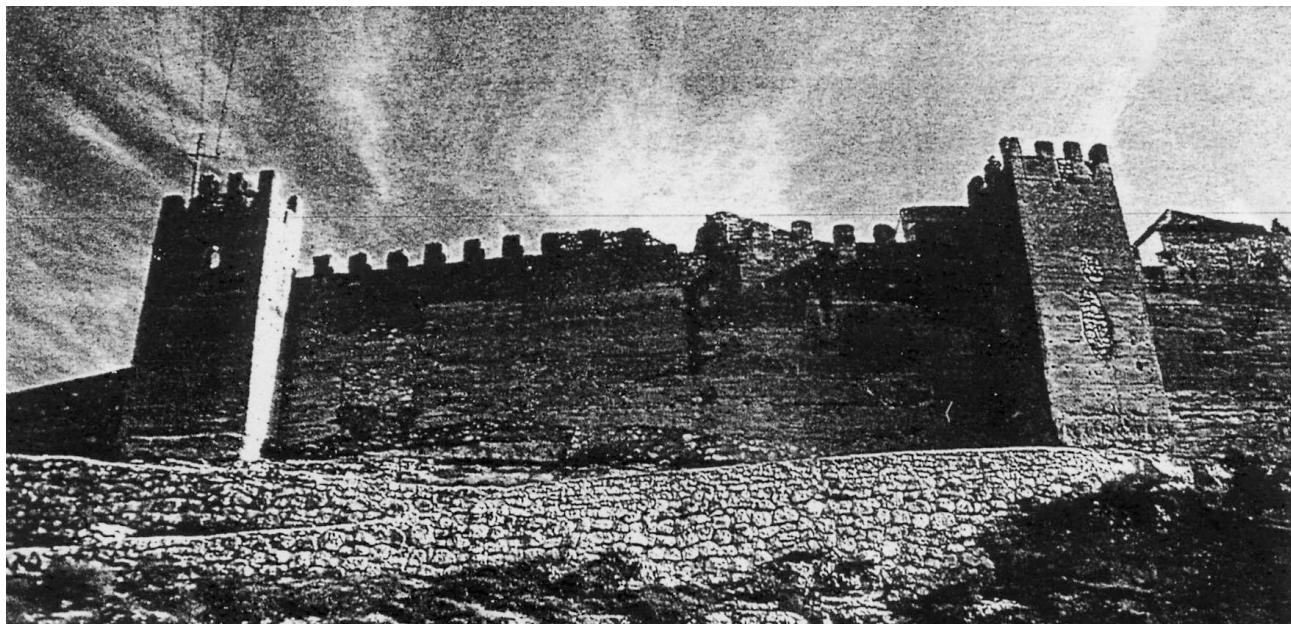
Fig. 2: Vista anterior a intervención (García-Sauco Beléndez)

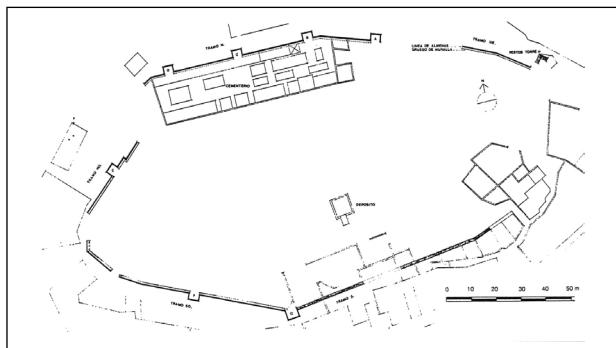
Fig. 3: Planta del conjunto. Proyecto de intervención (Archivo del IPCE, Expte. PI0363-03)

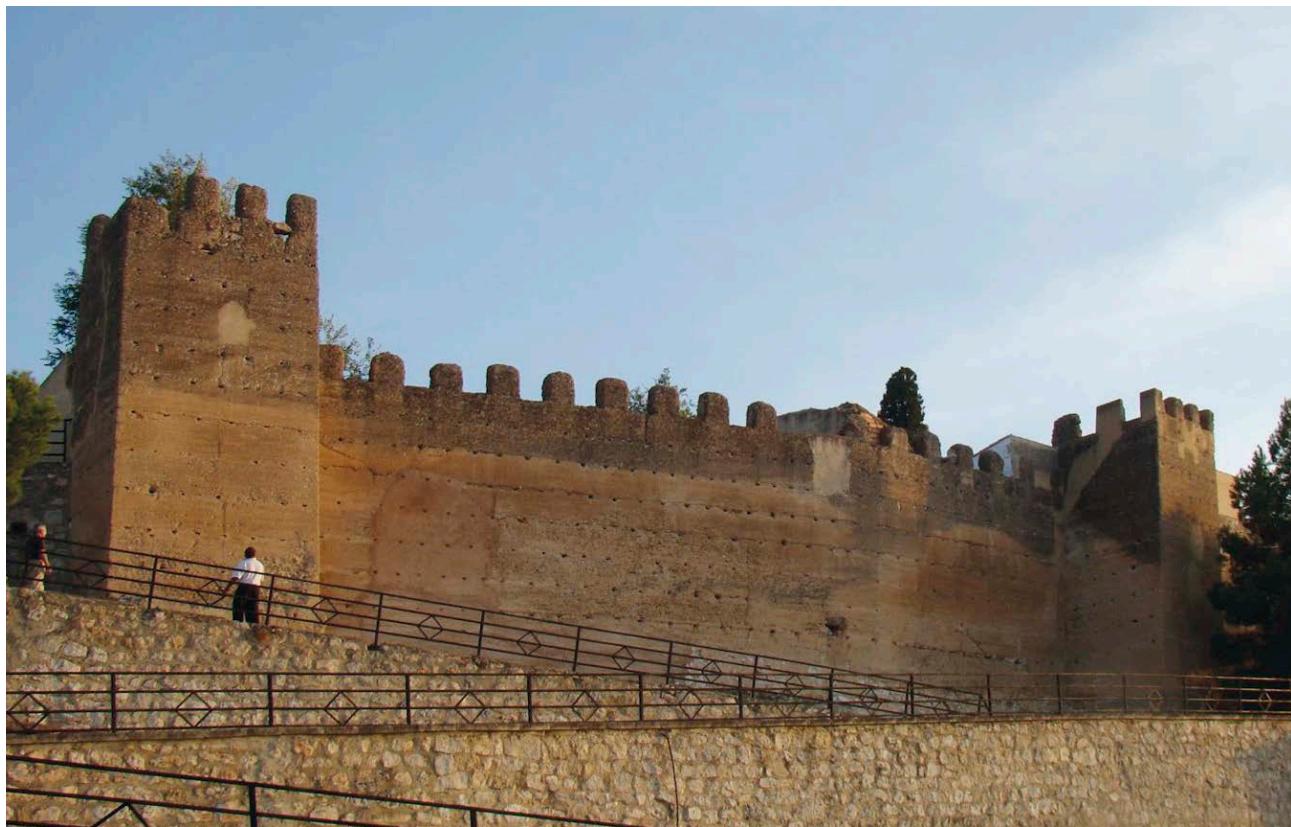
Fig. 9: Estado final del lienzo norte

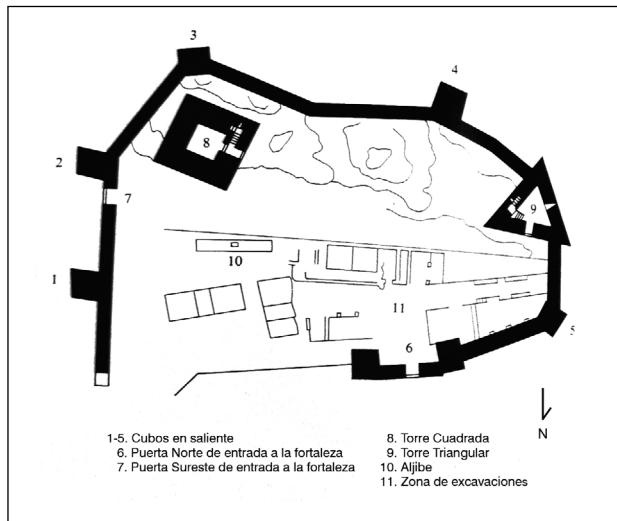
Fig. 2: Planta del castillo de La Mola extraída de la «Guía del Castillo de la Mola y del Santuario de Santa María Magdalena, Novelda» (1989)

extremo noreste de la fortaleza (fig. 2). En estas intervenciones, además de la utilización de la tapia como técnica constructiva, se emplearon también otras técnicas como la mampostería y el sillarejo.

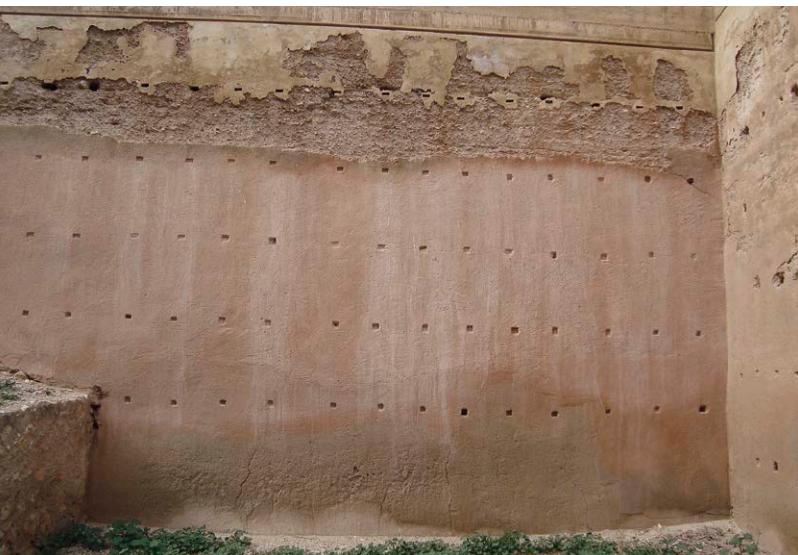
Fig. 3: Vista de una de las zonas intervenidas en las décadas anteriores a los ochenta. Enlucido con mortero de cemento y reproducción de los mechinales

A pesar de que el análisis se centrará en las intervenciones llevadas a cabo desde los años 80, existen también en el castillo intervenciones anteriores de las décadas de los sesenta y setenta, de las cuales no se tiene apenas documentación, aunque sí se pueden conocer por la experiencia directa con el edificio. Se trata de intervenciones en las que se empleó la mampostería para la reintegración de las oquedades en los muros, dejándola vista o en algunos casos enluciendo las superficies con mortero de cemento en el que se reproducen los mechinales de forma poco fiel a la realidad (fig. 3).

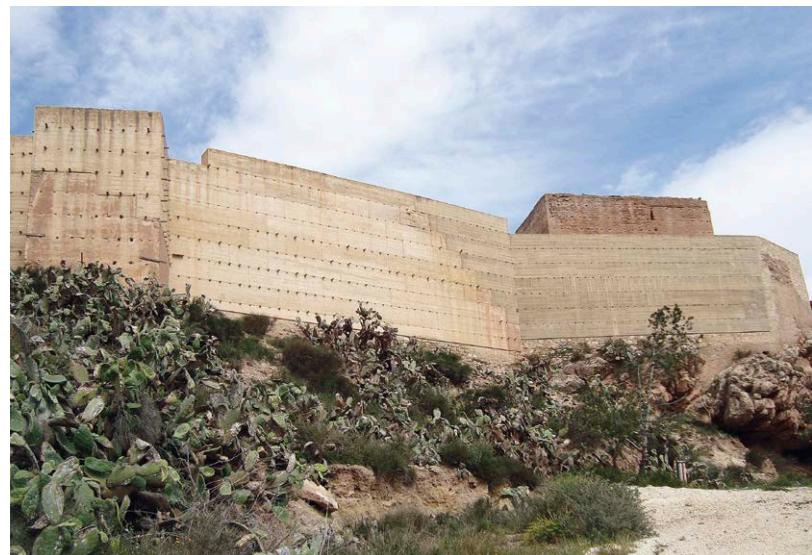
Fig. 4: Vista actual del lienzo sur en la que se distinguen dos intervenciones: la obra de principios de los 90 a la izquierda de la imagen y la de principios del 2000 a la derecha, trabadas entre sí con una junta escalonada que corresponde a las diversas tapiadas. Se observan también las agujas perdidas de los encofrados

La utilización de la técnica original en las intervenciones fue una propuesta constante en todos los proyectos (fig. 4). No obstante, a pesar de que la técnica constructiva es la original, los materiales empleados no son exactamente los mismos, y se incorporó cemento a la masa, quizás con la idea de que este nuevo material mejoraría las prestaciones del muro. Así, en el proyecto de 1985 se especificaba

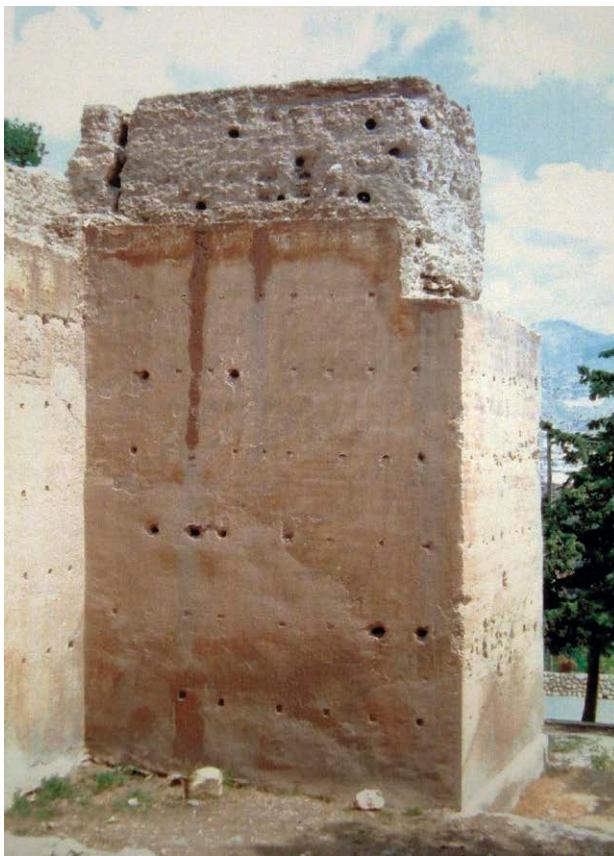
Fig. 5: Vistas de una de las torres antes y después del «Proyecto de Restauración del Castillo de la Mola, Novelda (2º Fase)» realizado durante 2001 y 2002 (izquierda: imagen del expediente 00-0012-PA, derecha: imagen de la autora)

En la intervención de principios de los 90 en el lienzo sur, se detectan pérdidas de material en algunas tapiadas. Éstas se han desprendido quizás por un fallo en la ejecución de las uniones entre la nueva construcción y el material original. Se trata de una patología visualmente importante a pesar de ser puntual (fig. 8). En cuanto a la reconstrucción de las coronaciones, puesto que se han ejecutado sin remate específico, se han producido manchas de suciedad importantes por lavado del agua de lluvia, siendo ésta una patología generalizada en todos los lienzos intervenidos. En algunas zonas, la construcción de las nuevas tapias en la coronación ha provocado patologías que no existían previamente a la intervención. Por ejemplo, en la zona este, junto a la entrada de la fortaleza, la construcción de la nueva coronación ha afectado a la zona sobre la que apoya. Es posible que el agua que pueda ser filtrada por estas nuevas tapias construidas con cemento en la masa, al entrar en contacto con el muro inferior, construido fundamentalmente con tierra, haya provocado el desprendimiento progresivo de la costra superficial, dejando expuesta la zona interior del muro (fig. 5).

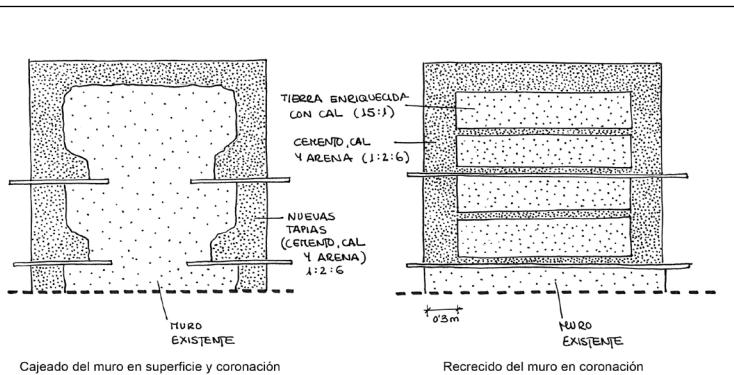
Fig. 6: Croquis de la propuesta de cajeado de los muros con «colas de milano» y recrecido de las zonas de coronación desaparecidas (dibujos elaborados a partir de la documentación del expediente PI 87/9)

El punto de encuentro entre el material original y el propio de la intervención configuró el detalle constructivo propio de la actuación. En todas las intervenciones analizadas se optó por la ejecución de estas uniones con «*colas de milano*» (fig. 6), que de algún modo requieren de demoliciones parciales en las superficies de los muros para poder ejecutar estas uniones, y así se especifica en las memorias: «*para el cajeado eliminaremos la cara externa de los muros degradados, dejando el paramento sobre el que apoya el tapial liso y vertical, en el que practicaremos rozas cada 85 cm, a nivel de los mechinales, para trazar la obra nueva y la vieja*» (PI 87/9).

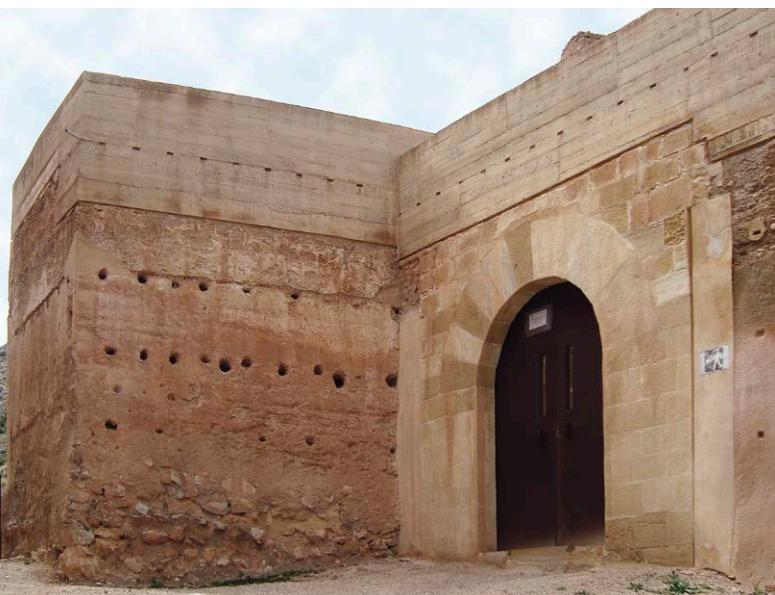
Fig. 7: Imagen de la puerta sureste de entrada a la fortaleza después de la intervención de los años 2000

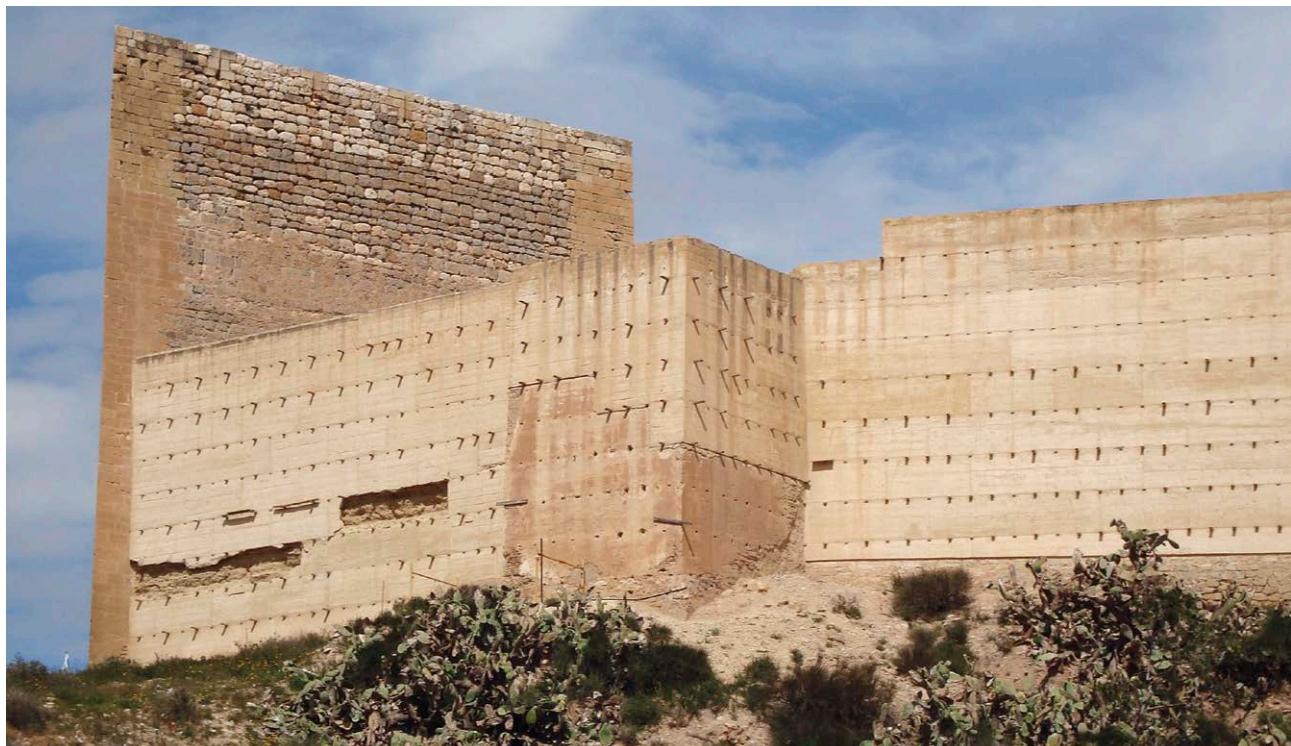
Fig. 8: Vista actual del lienzo sur en el que se han desprendido algunas tapiadas propias de la intervención de principios de los años 90

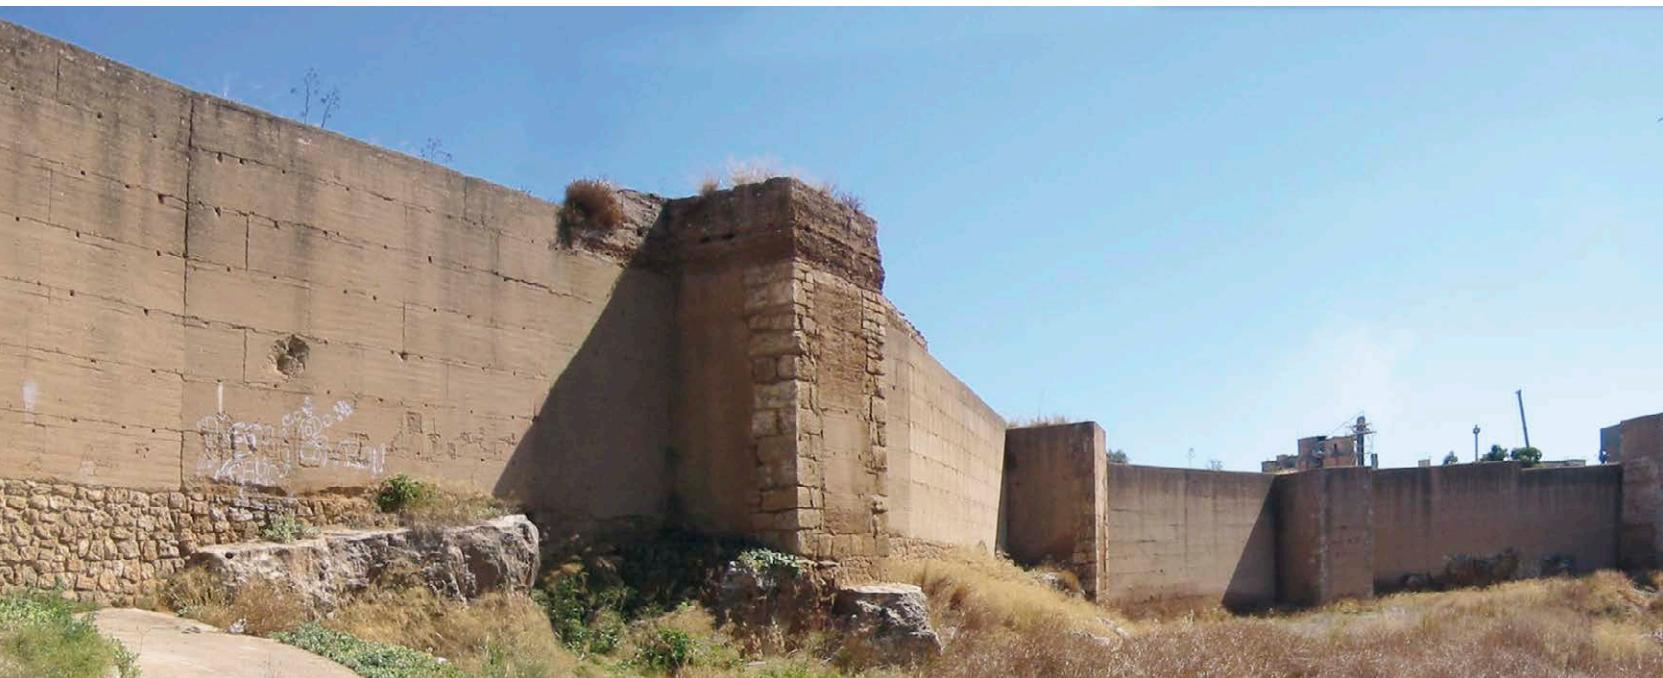
Fig. 1: Restauración de la fase 5, entre las torres 35 a 47 (1992)

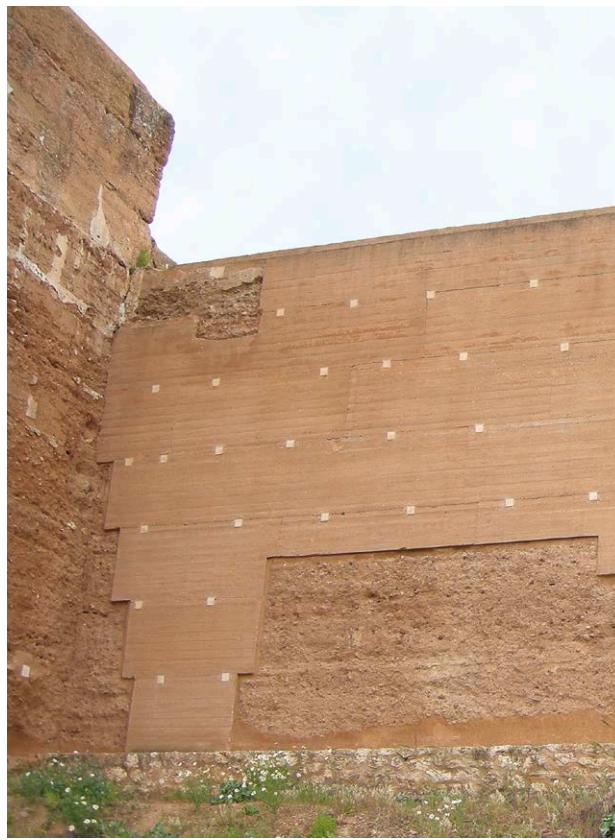
Fig. 2: Vista de la restauración selectiva entre las torres 10 y 11

de 1982, originada por problemas de estabilidad y adherencia de la nueva tapia, agravado por las filtraciones de agua en la interfase desde el adarve y por la oxidación de las patillas metálicas abiertas que Manzano y Guarner (1987) habían planteado en la década de los 70 y 80. Por ello, la intervención trató de corregir los graves problemas de adherencia y consolidar el resto del paramento. Así, en la mitad Este se volvió a restituir la tapia a una cara, mientras que el resto se consolidó mediante un cojido estático de varillas inclinadas de acero inoxidable de 8 mm de diámetro, perforando previamente sobre las agujas de la anterior restauración (figs. 3 y 7). Para asegurar la adherencia de la nueva tapia se emplearon las mismas varillas en «U» ancladas a tresbolillo mediante un mortero polimérico (fig. 4), que de forma similar también fueron empleadas previamente en el Castillo de Paderne (Portugal). En esta ocasión, la restitución tuvo en cuenta las particularidades constructivas de la tapia original, ya que se respetaron los ritmos de los hilos, así como los módulos de los cajones árabes. Asimismo, cuando fue posible, se conservaron ciertos vestigios de los haces exteriores del lienzo original (fig. 2). La nueva tapia se compactó por medios manuales y se dosifica con los mismos

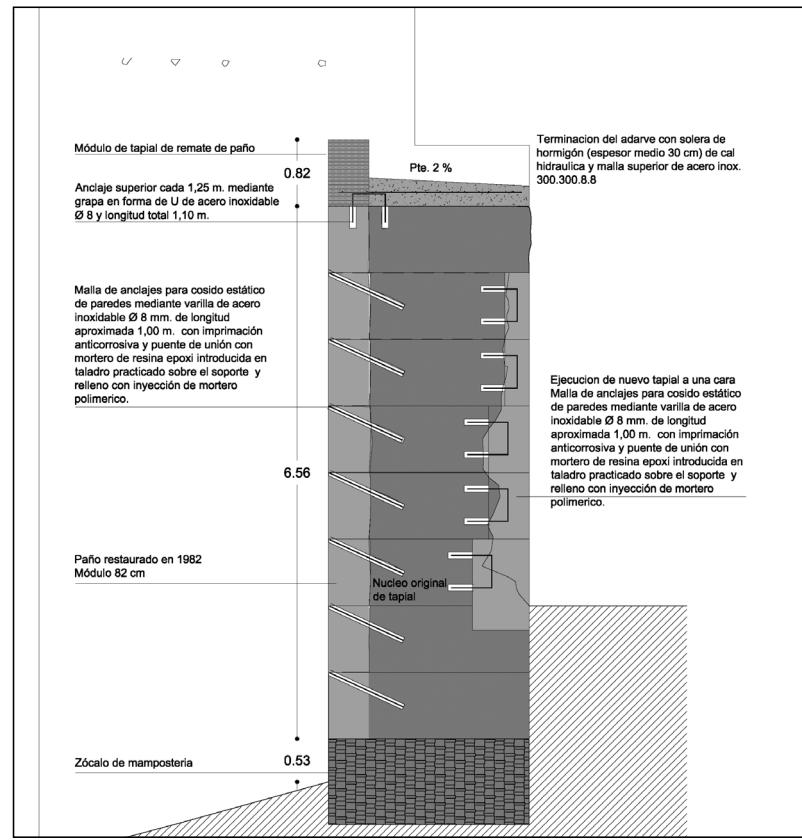
Fig.3: Detalle del proyecto de consolidación entre las torres 10 y 11 (Manuel López Vicente 2009)

En las intervenciones posteriores al 2003, una vez asimilados los errores cometidos en las fases anteriores, se observa un mayor desarrollo y precisión de las técnicas de restauración. Destaca la intervención entre las torres 10 y 11, proyectada en 2009 debido al colapso de la restauración

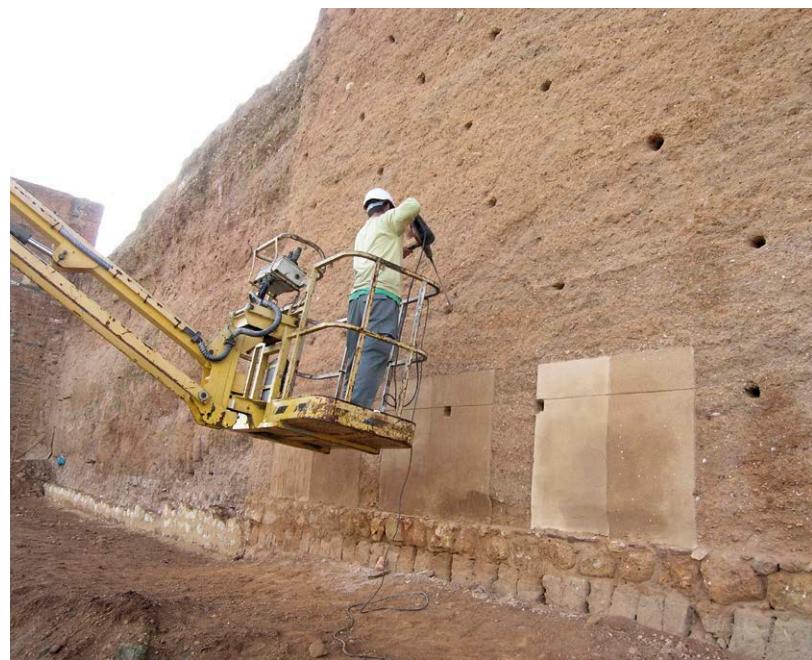
Fig. 4: Compactación de un cajón junto con varillas en «U» (Manuel López Vicente 2003)

Fig. 5: Detalle de la zona restituida, a la izquierda, y la consolidada, a la izquierda. Restauración del 2010

Fig. 6: Detalle de los zócalos erosionados entre las torres 10 y 11 (Manuel López Vicente 2010)

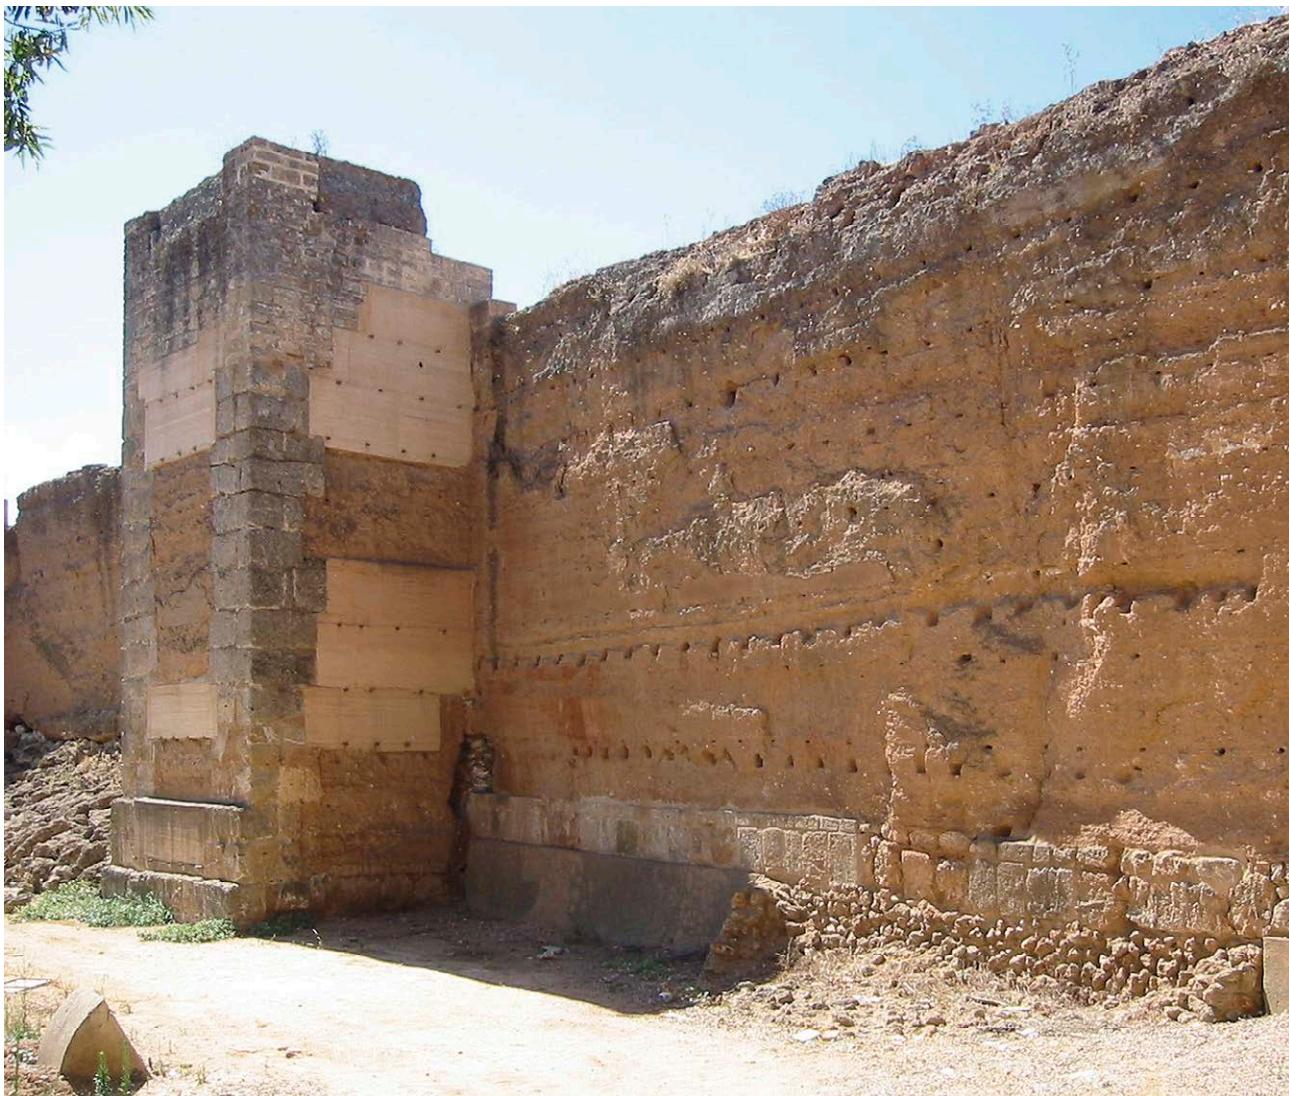
Fig. 8: Detalle de la torre 25 parcialmente restituida y de los lienzos conservados (2003)

Desde el punto de vista técnico, las estrategias han ido mejorando progresivamente la respuesta, aunque cada vez la escala de lo intervenido es menor, más precisa y acorde con la tapia original (fig. 8). No obstante, aún es necesario verificar varias soluciones constructivas. Por un lado, la adherencia de la tapia a una cara sobre un paramento casi vertical es compleja y difícil de afianzar a largo plazo, puesto que este tipo de fábricas no responden bien al esfuerzo cortante, por lo que si no están debidamente apoyadas sobre una superficie horizontal só-

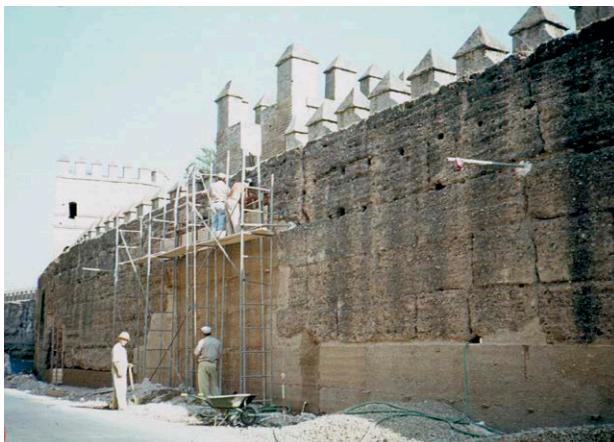
Fig. 1: Restauración del tramo de la Macarena, 1984-86  
(J. M. Cabeza Méndez)
