# LA RESTAURACIÓN DE LA TAPIA EN LA PENÍNSULA IBÉRICA

## CRITERIOS, TÉCNICAS, RESULTADOS Y PERSPECTIVAS

Camilla Mileto y Fernando Vegas (editores)

«La restauración de la arquitectura de tapia en la Península Ibérica (1980-2010). Criterios, técnicas, resultados y perspectivas» (ref: BIA 2010-18921)

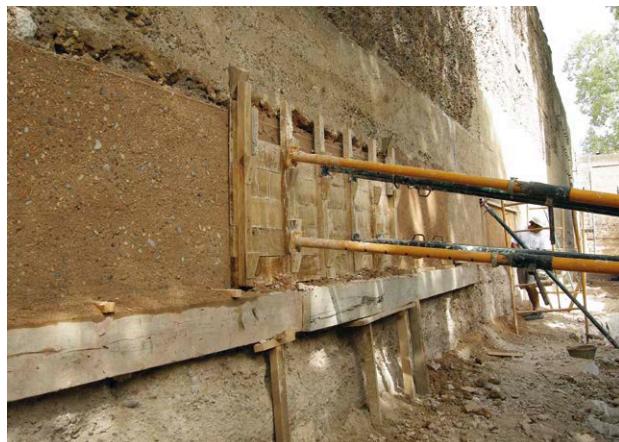
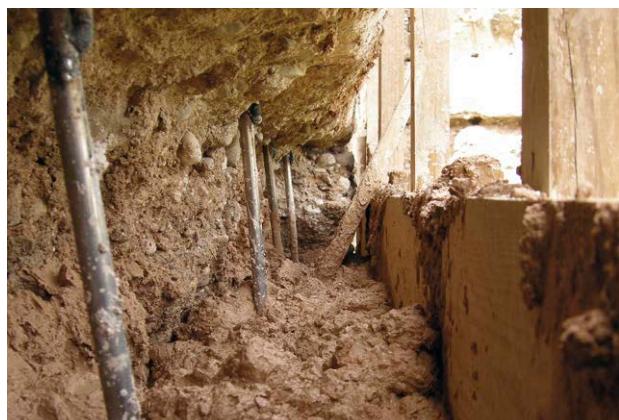
Figs. 2 y 3: Restauración del tramo de la Macarena (2008) con restitución de hilos inferiores y superiores

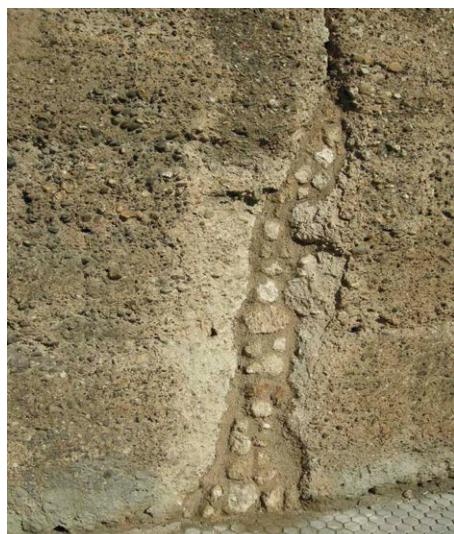
Fig. 4: Restauración del tramo de la Macarena (2008), reparación de grieta

Para reparar las grietas, por su escaso ancho y por no evolucionar éstas en tamaño, se optó por el relleno sin cosido, empleando mortero de cal y material de derribo o nuevos bloques realizados según la dosificación referida (fig. 4). Tras eliminar la suciedad superficial y las costras, quedando abierto el poro, la consolidación de los lienzos concluyó con la aplicación de silicato de etilo<sup>3</sup> en todos ellos.

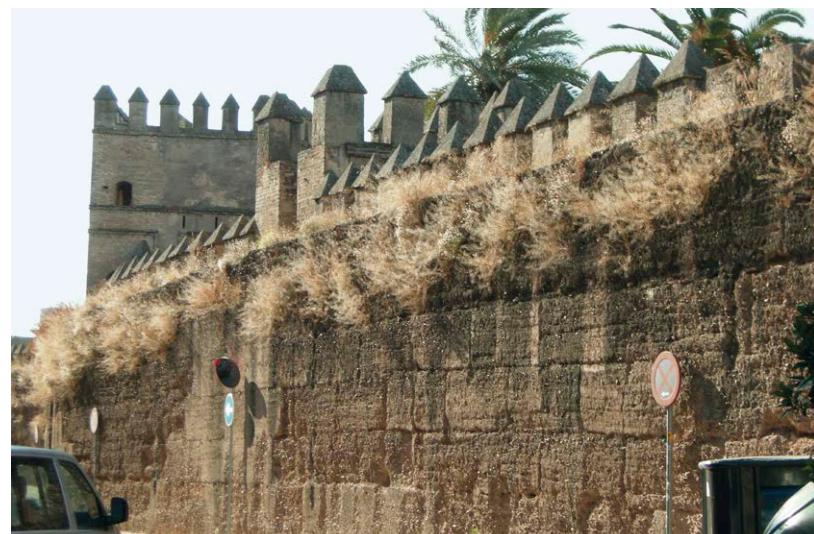
Fig. 5: Restauración del tramo de la Macarena (1984-86), estado actual de la restitución de tapia

Considerando su alta exposición a agentes antrópicos y biológicos y la falta de mantenimiento y de referentes previos, el actual estado de conservación general de las fábricas inicialmente intervenidas es aceptable. Sin embargo, en la base de muchos de los paños restituidos, se observan erosiones superficiales intensas (que por el momento no alcanzan el grado de pérdida de masa) mientras que en los hilos superiores ha aparecido vegetación, así como manchas de suciedad y costras de poca incidencia (fig. 5).

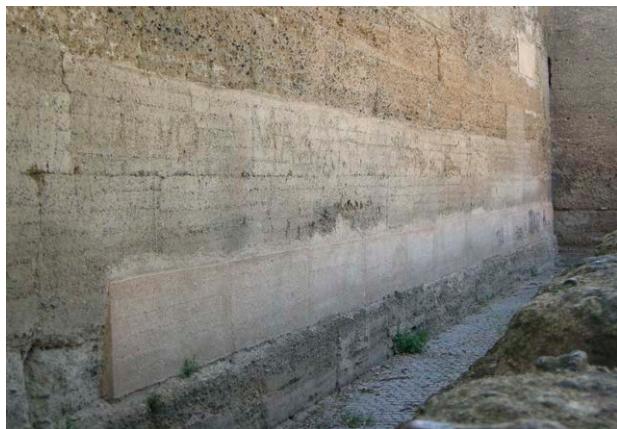
Fig. 6: Restauración del tramo de la Macarena (2008). Estado actual de las restituciones a una cara de tapia

La última intervención (2008) arroja, por el momento, un buen resultado. En comparación con las anteriores, las restituciones a una cara se mantienen estables sin deterioro aparente (fig. 6); la razón puede radicar en los diferentes métodos de ejecución ya que las dosificaciones y las situaciones fueron muy similares en todas las restauraciones. Los lienzos consolidados con silicato de etilo no presentan actualmente ninguna reacción adversa, ni tampoco una aceleración de la erosión superficial con relación a otras áreas no consolidadas. La solera de hormigón no ha favorecido la filtración ni la erosión en los hilos inferiores.

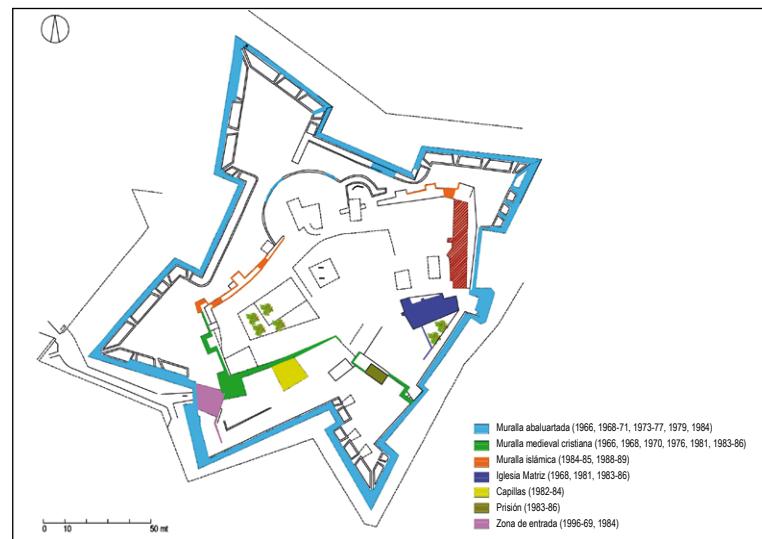
Fig. 2: Planta síntesis de las intervenciones de restauración efectuadas por la DGEMN en el siglo XX

En 1957 la fortaleza fue clasificada por el gobierno portugués como Bien de Interés Cultural. A partir de esta época se inició de la mano de la Dirección General de Edificios y Monumentos Nacionales (DGEMN), un plan de obras de restauración del monumento, dando prioridad a las estructuras de los baluartes (fig. 2). Los trabajos previstos no contemplaron la muralla islámica hasta 1984. La memoria descriptiva del proyecto inicial rezaba: «De la fortificación primitiva poco existe que valga la pena consolidar, ya que la mayor parte es prácticamente sólo de tapia.» (DGEMN / DREMs 1950-1989).

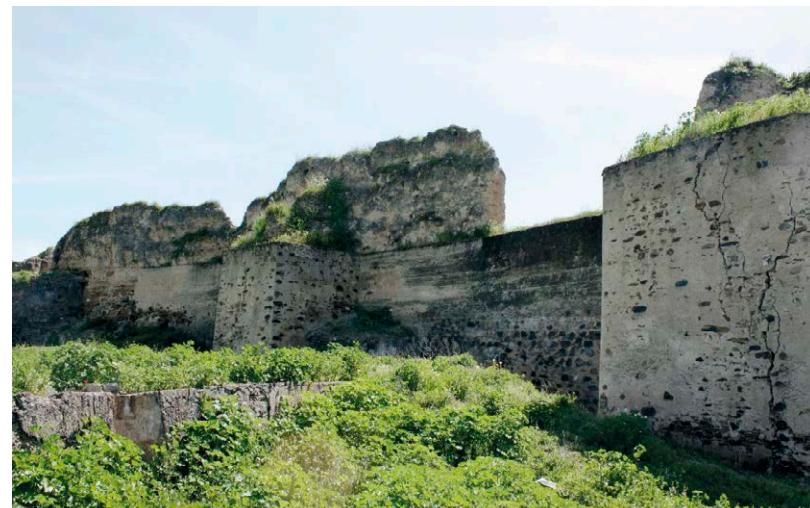
Fig. 3: Intervención de 1985, vista del exterior

En realidad, esta intervención consistió en la ejecución de muros de hormigón para contener este tramo de muralla, que amenazaba con derrumbarse debido a las gran dimensión de las lagunas en la tapia. Sin embargo, la introducción de estos muros de hormigón ha provocado el ascenso a cotas más altas de la humedad ya existente en el interior de la muralla, acelerando el proceso de degradación de los materiales (figs. 3 y 4).

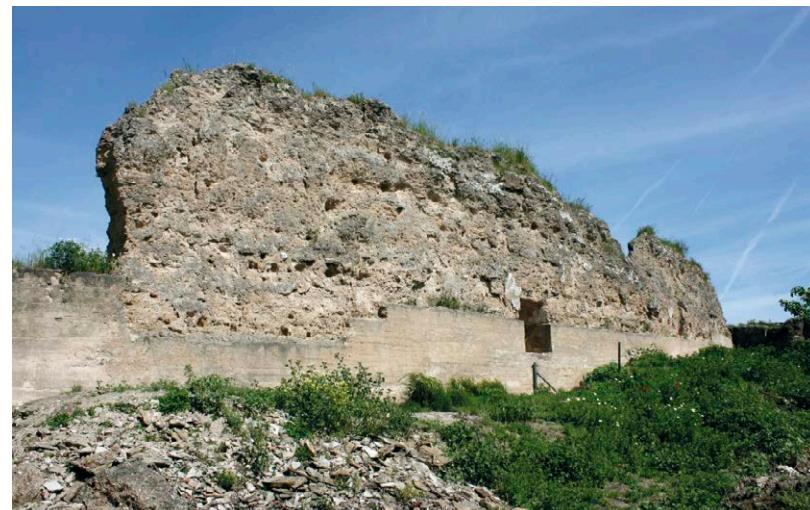
Fig. 4: Intervención de 1985, vista del interior

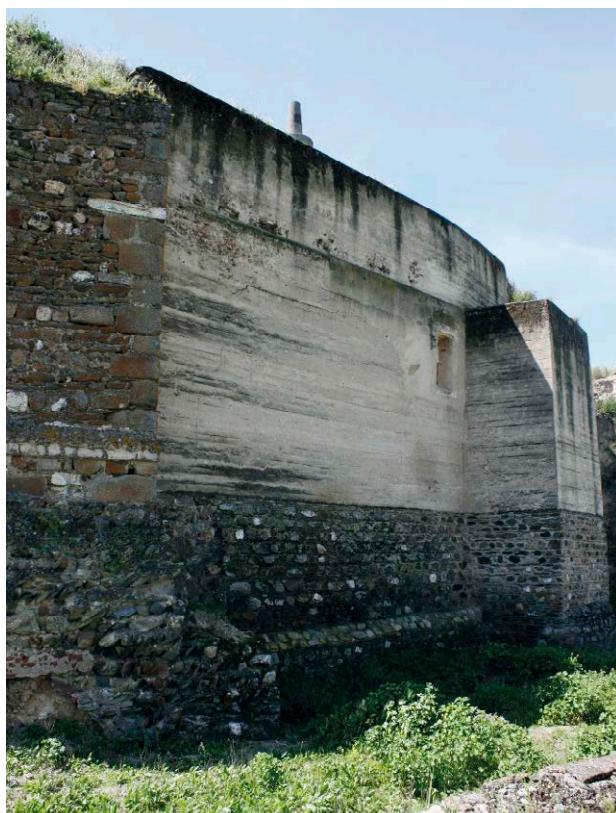
Fig. 5: Vista general del área intervenida en 1988-89

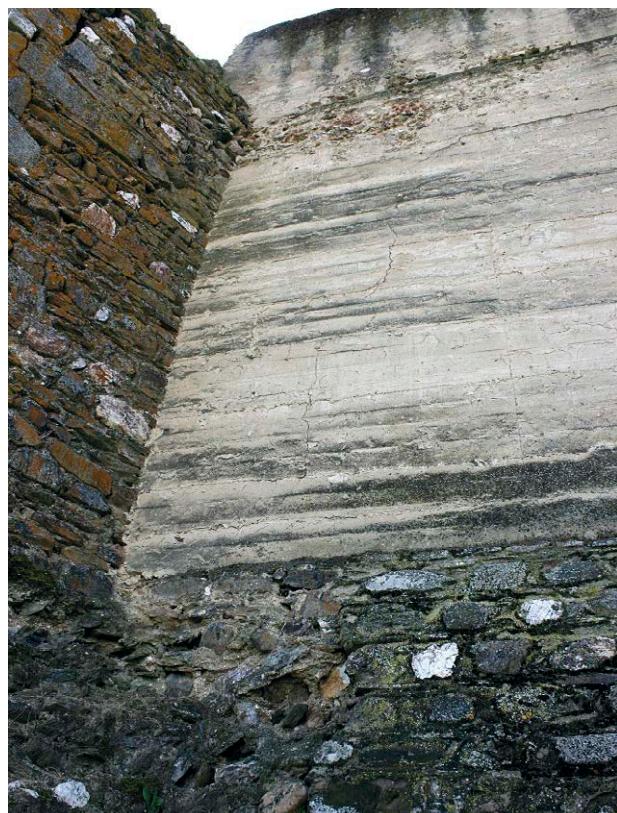
Fig. 6: Detalle del área intervenida en 1988-89

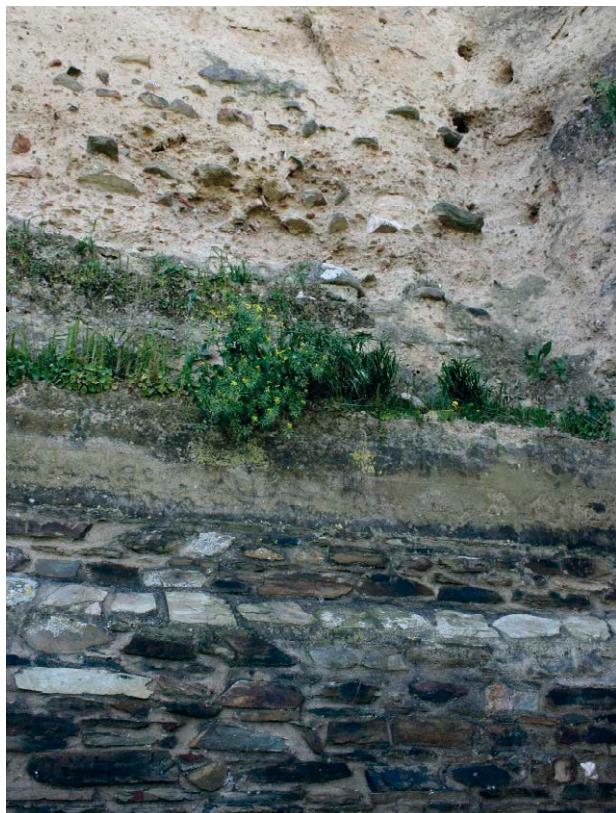
Fig. 7: Erosión de la tapia provocada por humedas capilar en un paño de la muralla donde se construyó un nuevo zócalo de mampostería

Por otro lado, los zócalos de mampostería hidráulica, parecen haber contribuido a la impermeabilización de la base de la muralla, ya que cuando llueve son visibles grandes manchas de humedad en uno de los paños, cuyo paramento superior no fue revestido (figs. 7 y 8), en comparación con otros no intervenidos en la misma sección. Es probable que en la colocación de la piedra se hayan utilizado morteros muy ricos en aglomerantes hidráulicos. Otro aspecto negativo es que el aparejo de mampostería de estos nuevos zócalos es, desde el punto de vista estético, totalmente discordante con los basamentos originales.

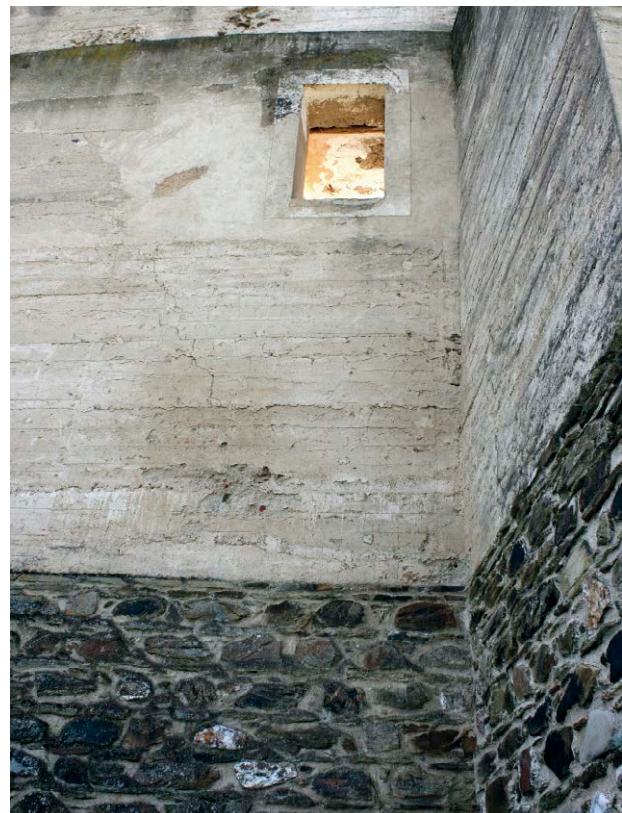
Fig. 8: Fisuración en zonas de rellenos profundos

En realidad, no fue ejecutada una tapia, pero sí rellenos y revocos con espesores variables, lo que ayudó a contener posibles derrumbes. Sin embargo, se observa un considerable agrietamiento en algunas áreas, probablemente debido al excesivo volumen de los rellenos realizados y por no haberse realizado diferentes composiciones de mortero para las diferentes capas de relleno.

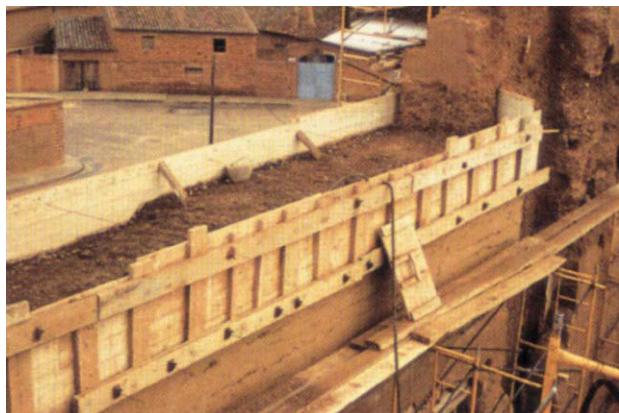
Fig. 3

Fig. 3: Tapial empleado

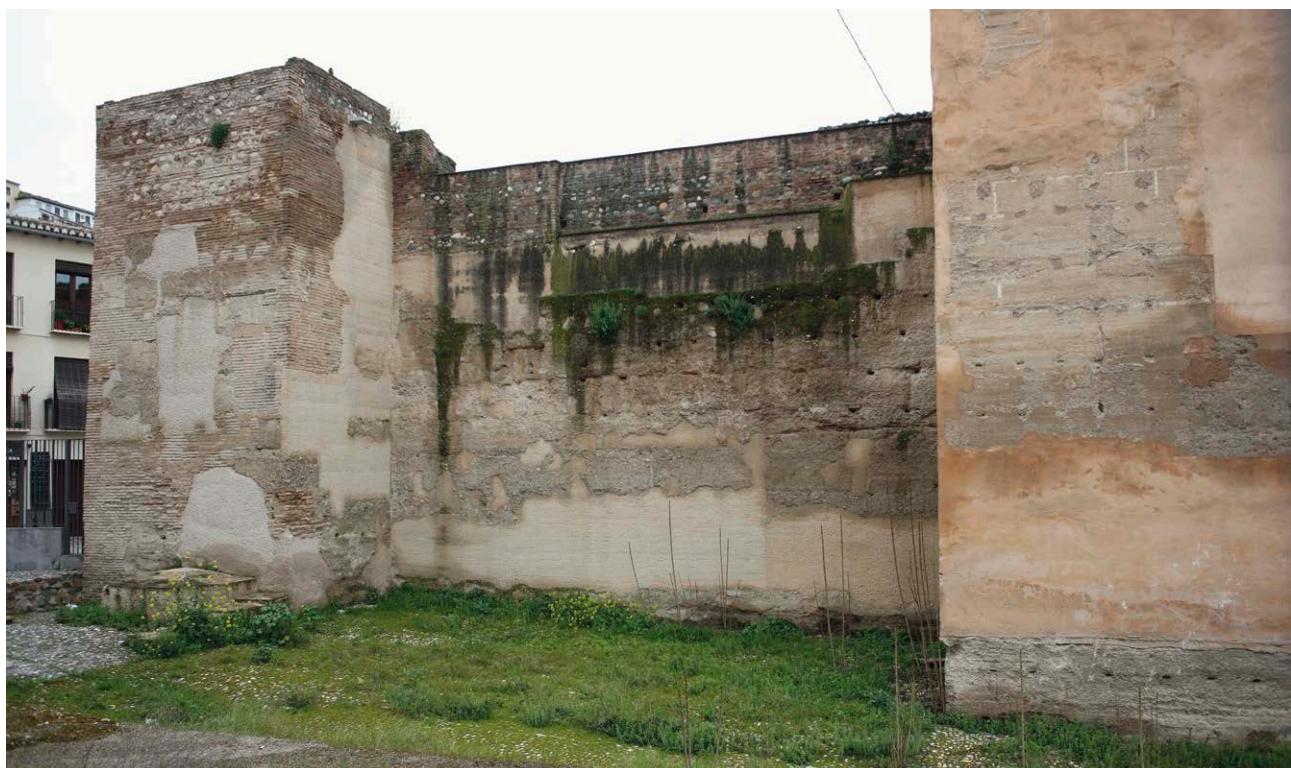
Fig. 1: Lado norte de la Puerta de Elvira con una intervención realizada en 2004-2008 que ha dejado la superficie de la tapia rugosa. A la derecha se puede ver una zona restaurada en 1992 con la superficie lisa

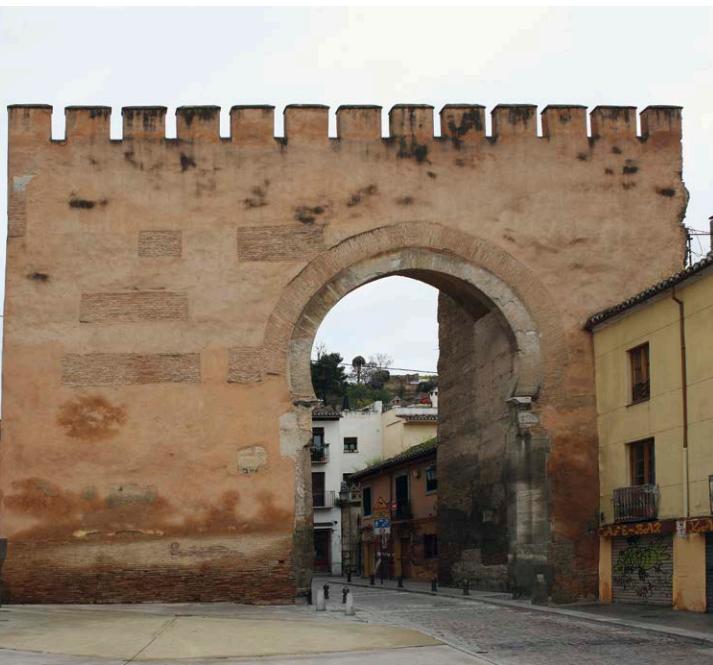
Fig. 5: La Puerta de Elvira en la actualidad

En la intervención en la Puerta de Elvira resolvimos recubrir todas las zonas erosionadas con un revoco de mortero de cal y árido al que se añadió alpañata (tierra natural de color rojizo), materiales similares a los utilizados en la construcción original. Una gran proporción de la superficie estaba alterada y erosionada, por lo que eran pocas las zonas que aún conservaban el paramento original. Esto provocó inicialmente una alteración importante en la imagen de la puerta, tal y como se mantenía en la memoria popular, pero que el paso del tiempo ha mitigado (fig. 5).

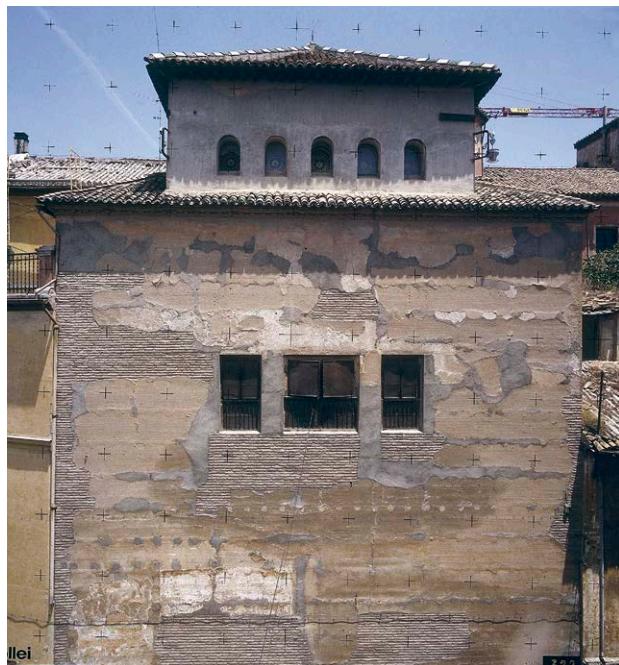
Fig. 6: El Cuarto Real de Santo Domingo antes de la restauración de 2001-2004

El Cuarto Real de Santo Domingo es una *qubba* o pabellón ubicado en el interior de una torre de la muralla del antiguo Arrabal de los Alfareros de la ciudad de Granada, construida con tapia (Orihuela 1996: 315-333; Almagro y Orihuela 1997). Pese a que el monumento ha sido mantenido con regularidad y nunca estuvo en situación de abandono o ruina, la naturaleza de los materiales y su situación topográfica, como construcción adosada a un desnivel del terreno, han ocasionado los deterioros típicos que sufren este tipo de fábricas. Sobre todo han afectado a las costras superficiales, que han sido reparadas en distintas épocas con métodos diversos, fundamentalmente la sustitución de fábrica desaparecida con otra de ladrillo y el uso de revocos y enlucidos (fig. 6).

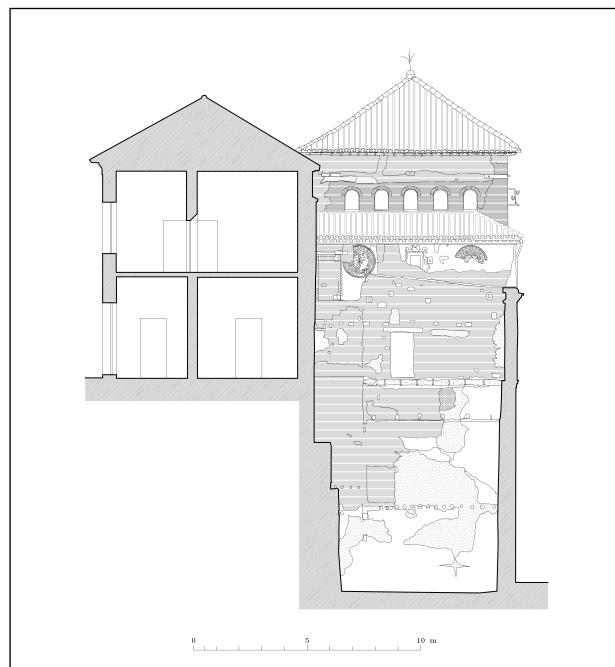
Fig. 8: Alzado noroeste del Cuarto Real de Santo Domingo antes de la restauración de 2001-2004

muchos casos se habían agravado los daños iniciales. Esto era especialmente visible en muchos de los forros de ladrillo que, pese a ser aparentemente estables por sí mismos, el efecto combinado de su excesiva esbeltez (generalmente de medio pie de espesor) y su frecuente condición destacada del núcleo del muro bajo la presión lateral de los materiales que se disgregaban de la fábrica de tapia, se volvían inestables o incluso terminaban por desprenderse y caer (fig. 8).

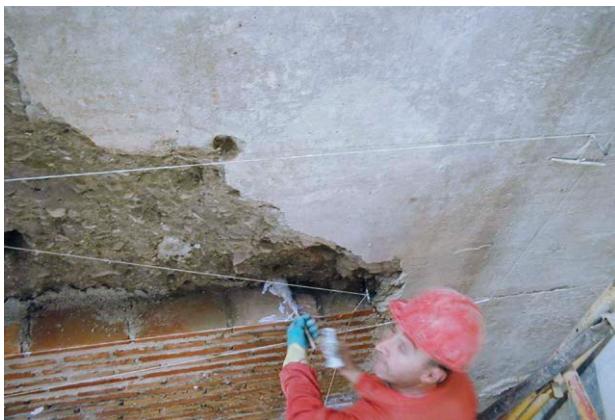
Fig. 9: Colocación de anclajes de madera para tratar las fábricas de ladrillo y tapia

aprovechar cualquier hueco que se adentraba en la tapia antigua, ya fuera de antiguas agujas, ya de elementos de refuerzo anteriores, para introducir piezas de madera que eran recibidas con yeso y cáñamo para garantizar una buena adherencia a la fábrica y una protección del material. Estas piezas tenían una longitud adecuada para llegar a pocos centímetros de la cara externa de los muros. En las zonas en que no había huecos o estos estaban muy distanciados, se abrieron orificios por medio de un taladro eléctrico con broca y se introdujeron en ellos varillas de madera de las utilizadas para hacer espigas de unión en carpintería que tienen una alta resistencia y una superficie estriada que mejora la adherencia. Se recibían con yeso y cáñamo como las piezas de mayor sección. Todas estos elementos de anclaje, colocados cada 40 o 50 cm y con una penetración en el muro antiguo de al menos 25 cm, quedaban a su vez embebidos en la fábrica de ladrillo con la que se reponían los huecos producidos por desaparición de fábrica de tapia o por desprendimiento de reparaciones anteriores. Esta fábrica se asentaba con mortero de cal de no mucha riqueza en conglomerante (1:3) llenando los huecos existentes detrás de ella a fin de lograr que también hubiera adherencia por este método (fig. 9).

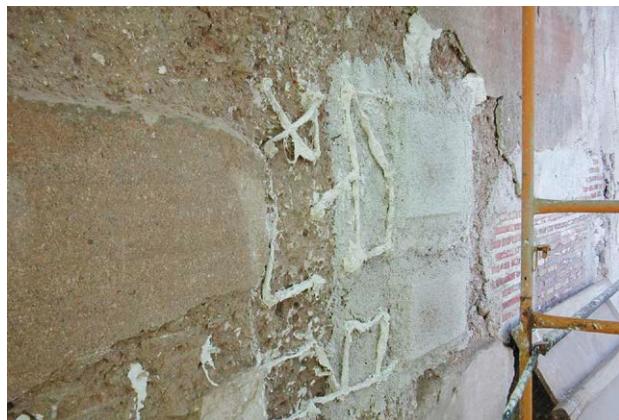
Fig. 10: Anclajes para mejorar la adherencia del enlucido a la tapia

Para las reparaciones de deterioros superficiales se siguió un método similar, con anclajes de varillas de madera de menor longitud, recibidas igualmente con yeso y estopa, unidas entre sí con bandas de estas fibras revestidas de yeso. Sobre esta trama se proyectaba el mortero de cal del revoco, que de esta manera quedaba más sólidamente trabado con el muro (fig. 10). Creemos que con este procedimiento sencillo y económico se mejora la trabazón entre el material de reintegración y el original, manteniendo los métodos de restauración tradicional que, si no pueden considerarse perfectos, tampoco existen hasta el presente otros que ofrezcan mayor garantía y perdurabilidad.

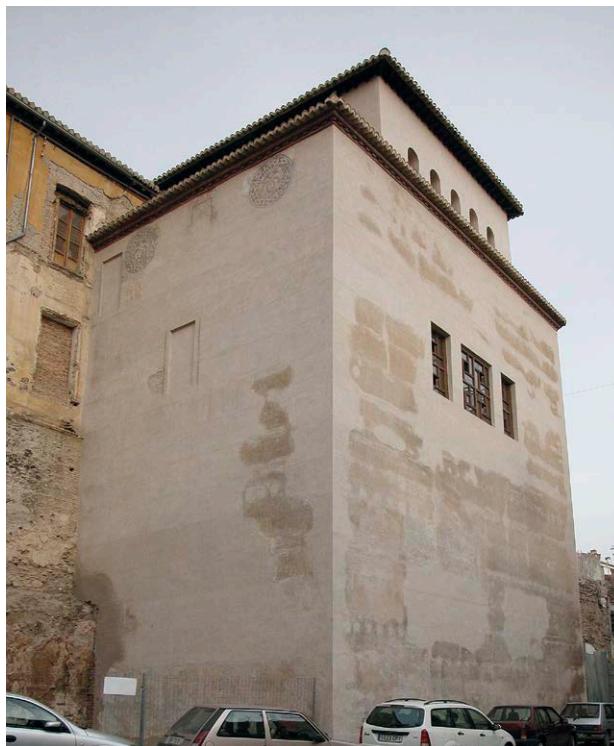
Fig. 11: El Cuarto Real de Santo Domingo después de la restauración de 2001-2004

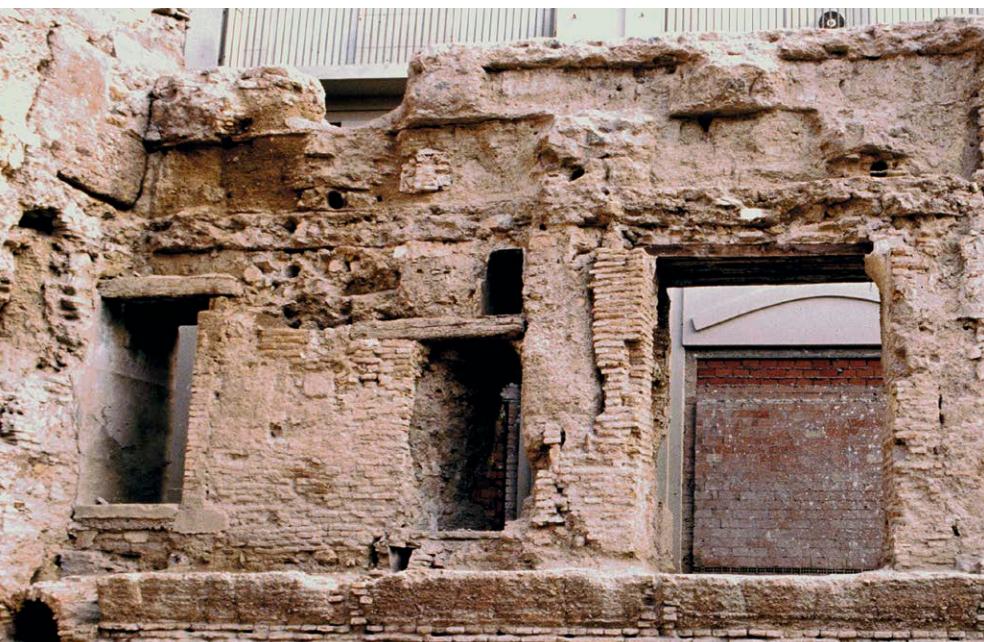
Fig. 1: Estado de la muralla antes de la intervención

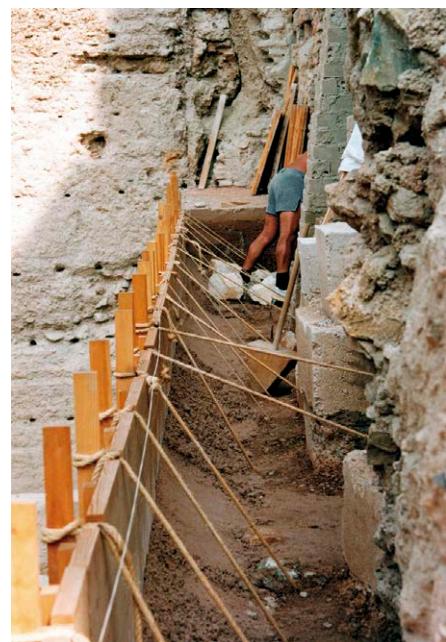
Fig. 2: Reconstrucción de la tapia, encofrada a una cara

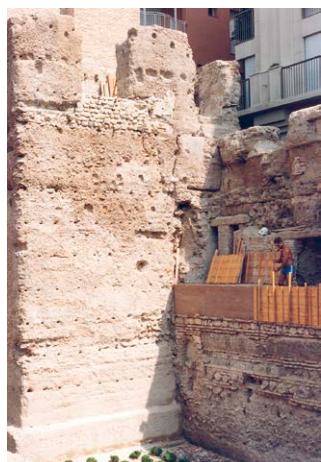
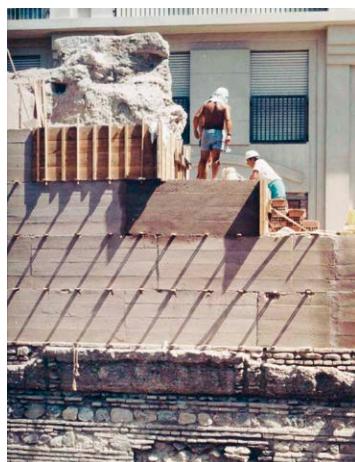
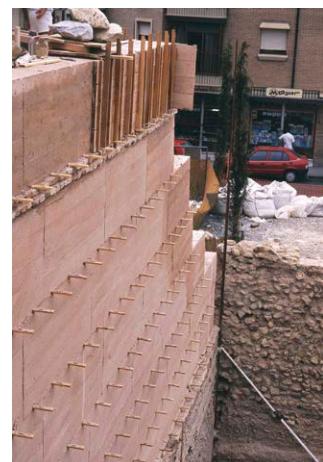
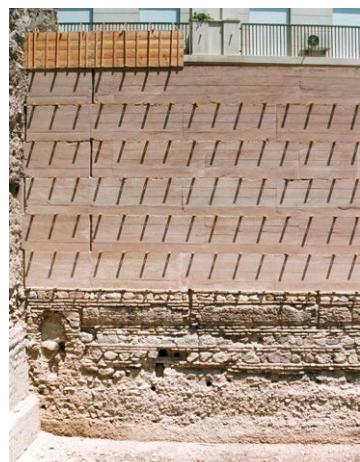
Figs. 4-7: Imágenes del proceso de construcción

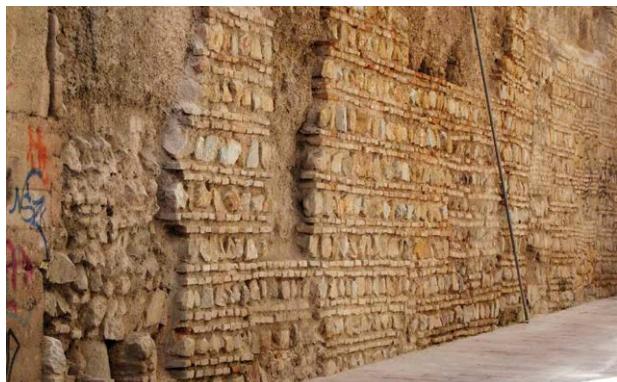
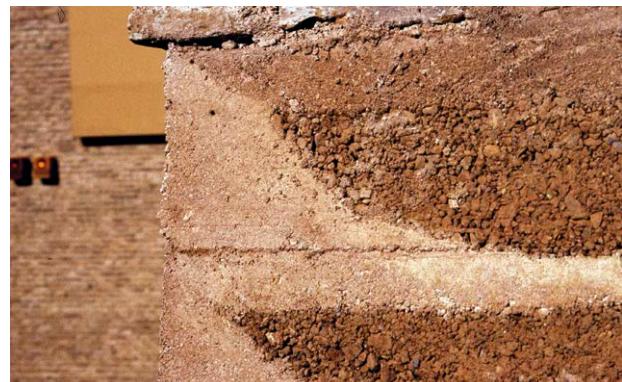
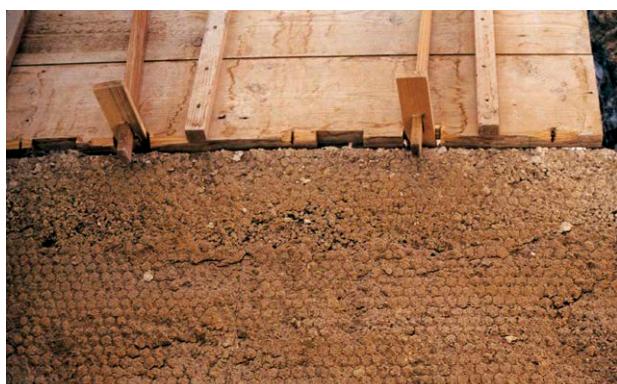
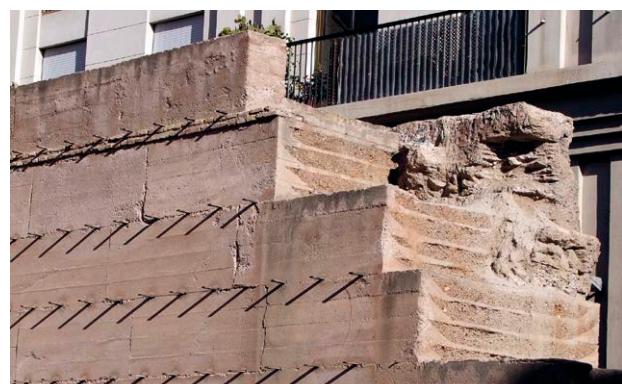
Figs. 8-11: Imágenes del proceso de restauración y detalles de acabado

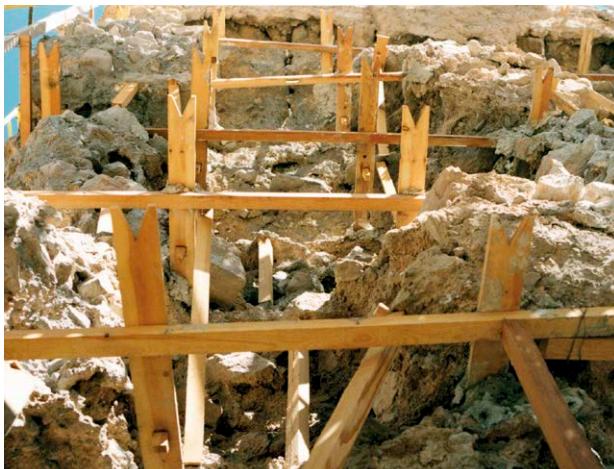
Fig. 1: La recreación de las agujas que sirvió de armadura (1995)

El espesor de material que se necesitaba proyectar era considerable (más de 50 cm en algunos puntos), por lo cual hubo que realizarlo en varias pasadas. Con el fin de introducir una armadura en la gran masa de hormigón de cal, se montó una estructura de madera, tratada previamente,

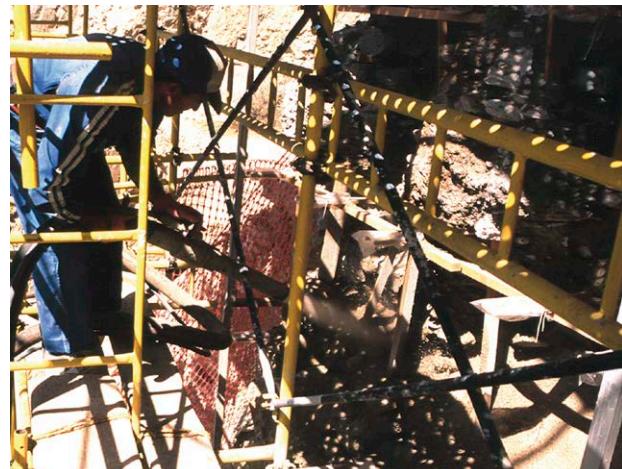
Fig. 2: Proyección de hormigón de cal sobre el muro (1995)

Teniendo en cuenta la facilidad y dificultad que suponía la presencia de los andamios, así como el problema de acceso al lugar de las obras, se optó por experimentar con la proyección de material sobre los restos que tenían importantes pérdidas de material en toda su extensión y, especialmente, en aquellos socavados en su base. Para ello se montó la maquinaria típica de la tecnología del hormigón gunitado a unos 75 m del punto de aplicación. Los materiales a verter en el depósito eran: un mortero de cal aérea en pasta previamente preparado en una amasadora, un pequeño porcentaje de cemento blanco y agua.

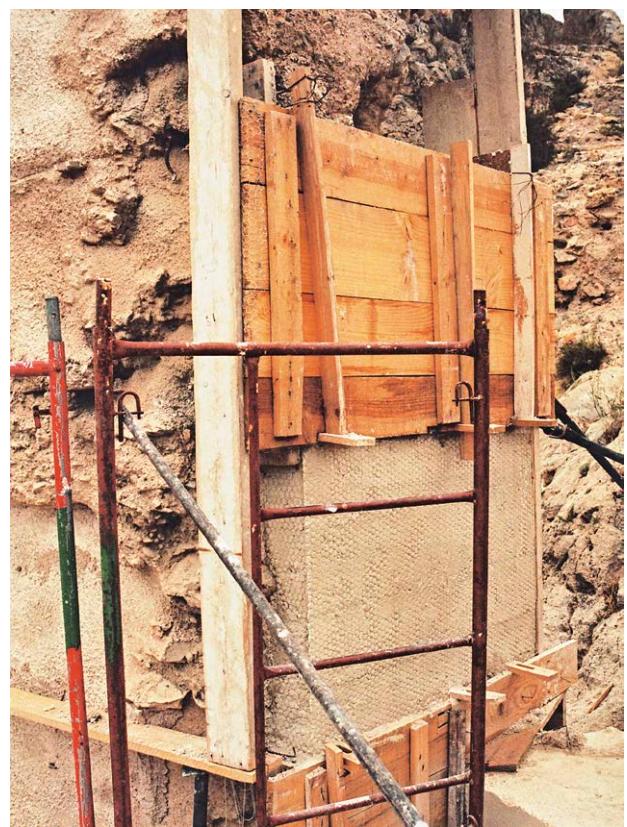
Fig. 6: Detalle de las obras con la texturización de los acabados

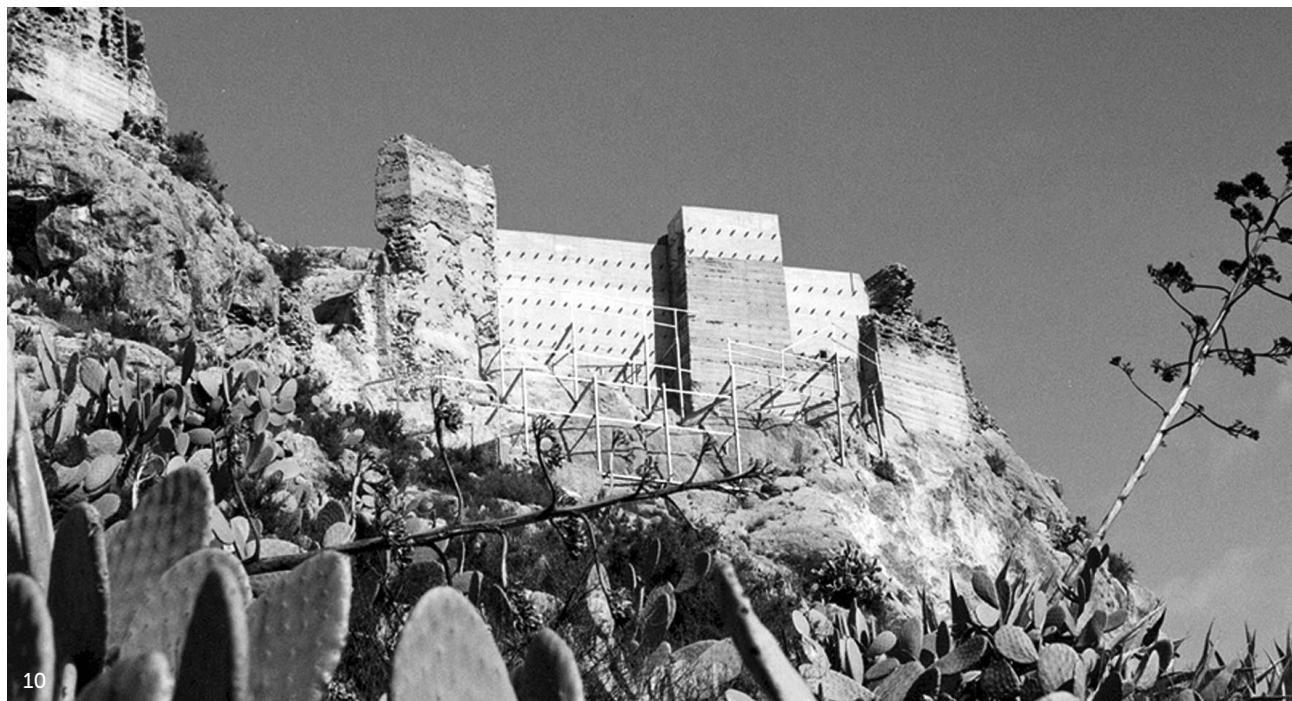
Fig. 11: Vista de la fortaleza desde la antigua carretera de Murcia a Alicante. La zona donde se intervino está situada a la derecha (2000)

basada en la disposición de las agujas de las tapias que existieron en su origen. Las maderas que recordaban las agujas tenían una sección semejante a la original y, en su extremo, se cortaron en forma de «V» como referencia al extremo que presentan las que se hallan en el interior, después de haber sido cortadas con azuela.

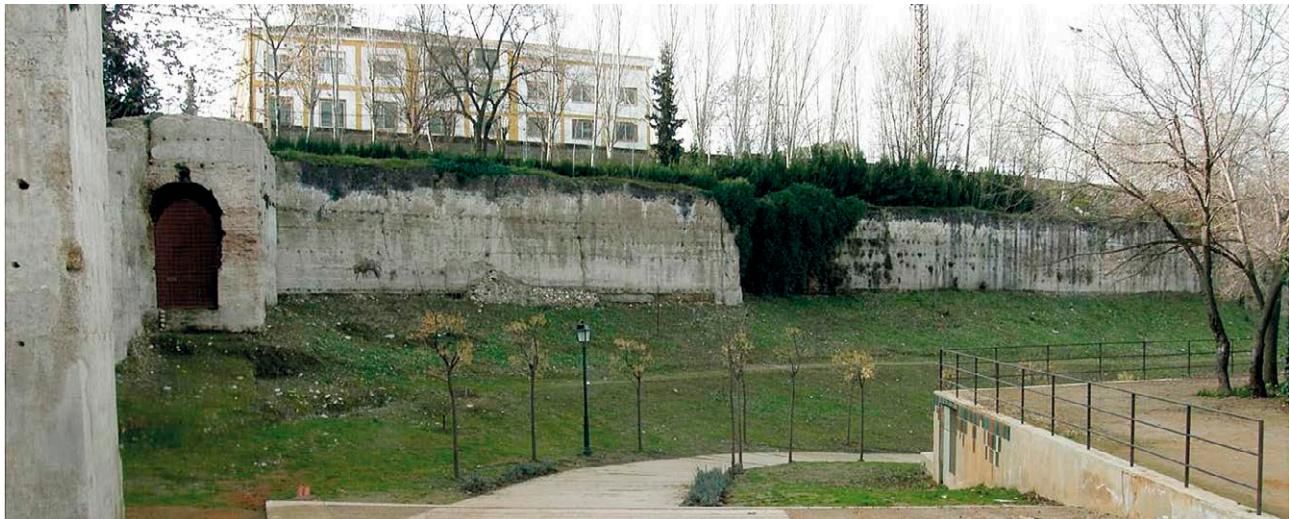
Fig. 1: Vista de un tramo de muralla posterior a la restauración

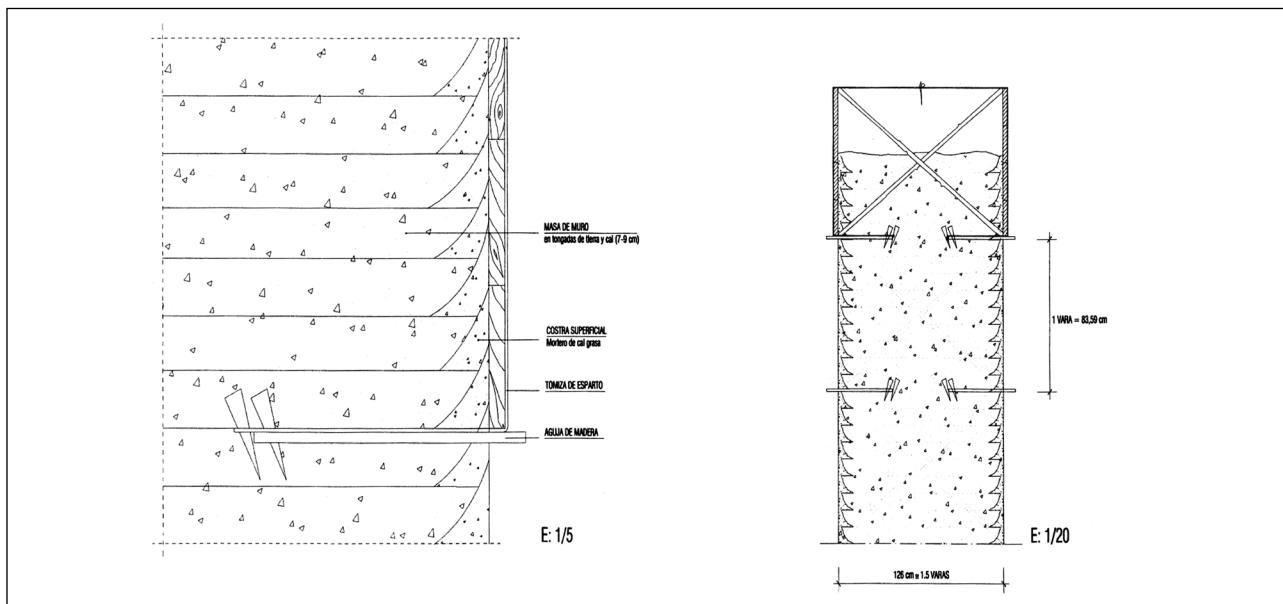
Fig. 2: Detalles constructivos de la muralla

El acabado se realizaba tapando los huecos producidos por las agujas y las posibles coqueras y desperfectos superficiales, mediante el aporte de pelladas de material con el mismo tipo de mortero utilizado en la costra, procediendo finalmente a un alisado superficial que disimulaba los añadidos y que era realizado probablemente con la llana al objeto de tapar los poros y mejorar la impermeabilidad superficial. El prolongado tiempo de fraguado del mortero de cal de la costra permitía realizar el tratamiento cuando la masa estaba aún fresca y en un número importante de tapias, anulando las marcas de cada una de las tablas del encofrado, las juntas entre tapias y las propias de los mechinales, dotando al paramento de un acabado continuo y homogéneo sin que se produjeran juntas o suturas.

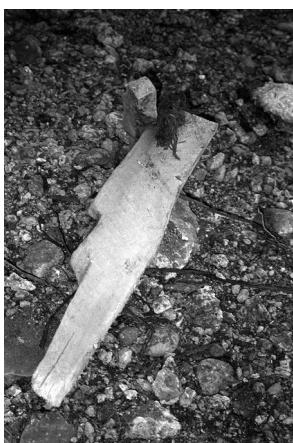
Fig. 3: Replanteo de la aguja de madera, ejión de fijación y cuerda de esparto

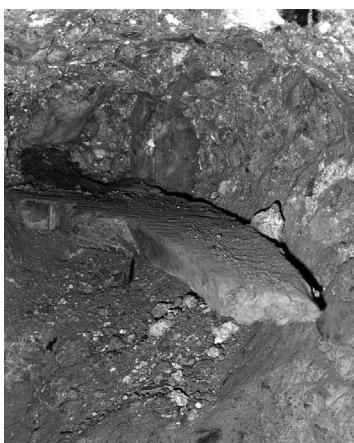
Fig. 4: Aguja de madera original situada en el interior del muro

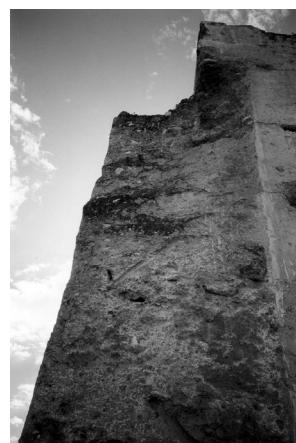
Fig. 5: Impronta de la sección inclinada del codal

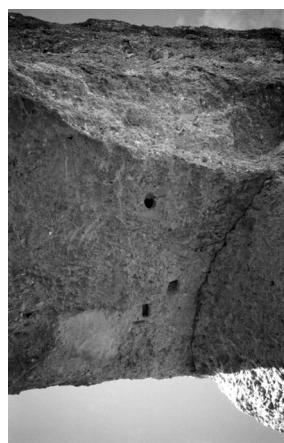
Fig. 6: Restos de orificios de los codales de madera

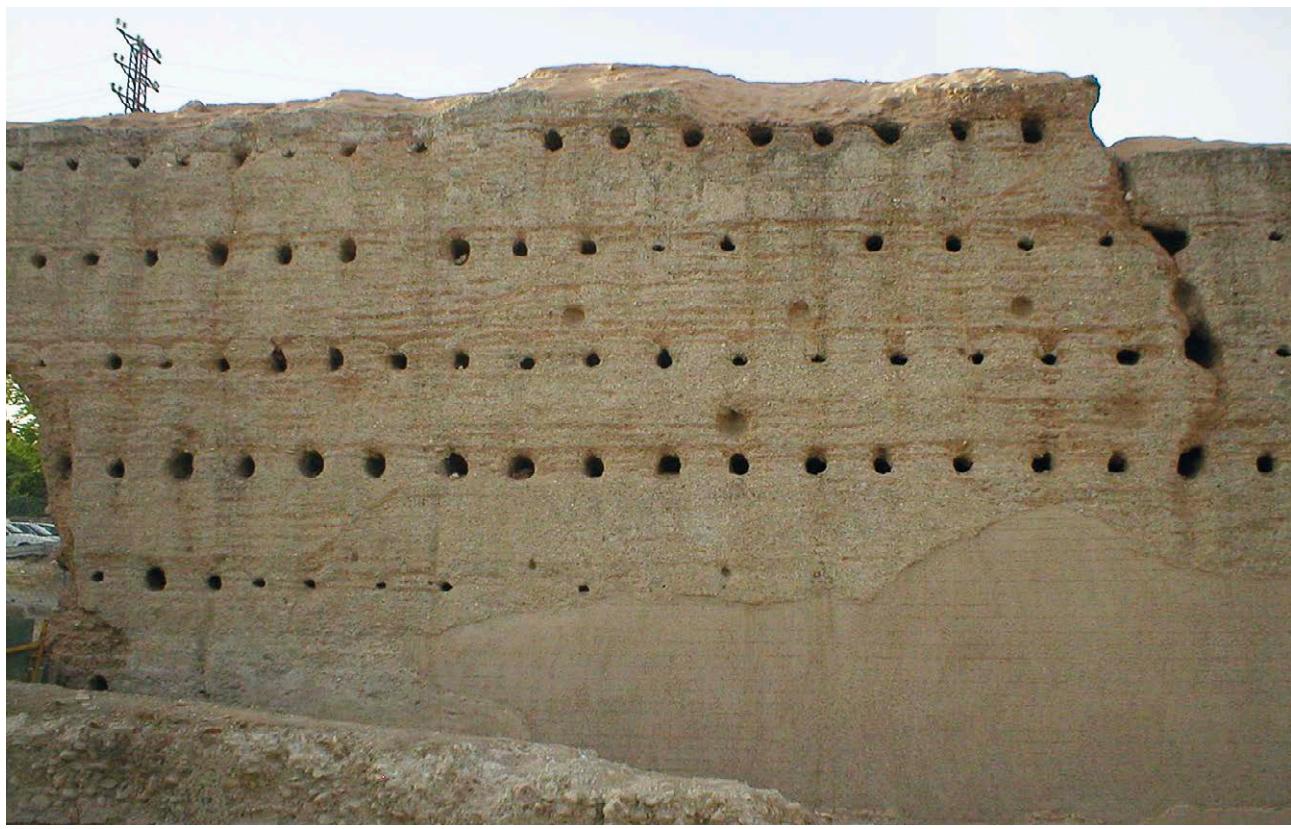
Fig. 7: Ejemplo de reintegración en la base de la muralla

muralla. Su factura presenta un hormigón de cal apoyado directamente sobre la roca madre o formación Alhambra, encontrando sectores en los que ésta ha sido trabajada con el fin de asentar los tapias y nivelarlos.

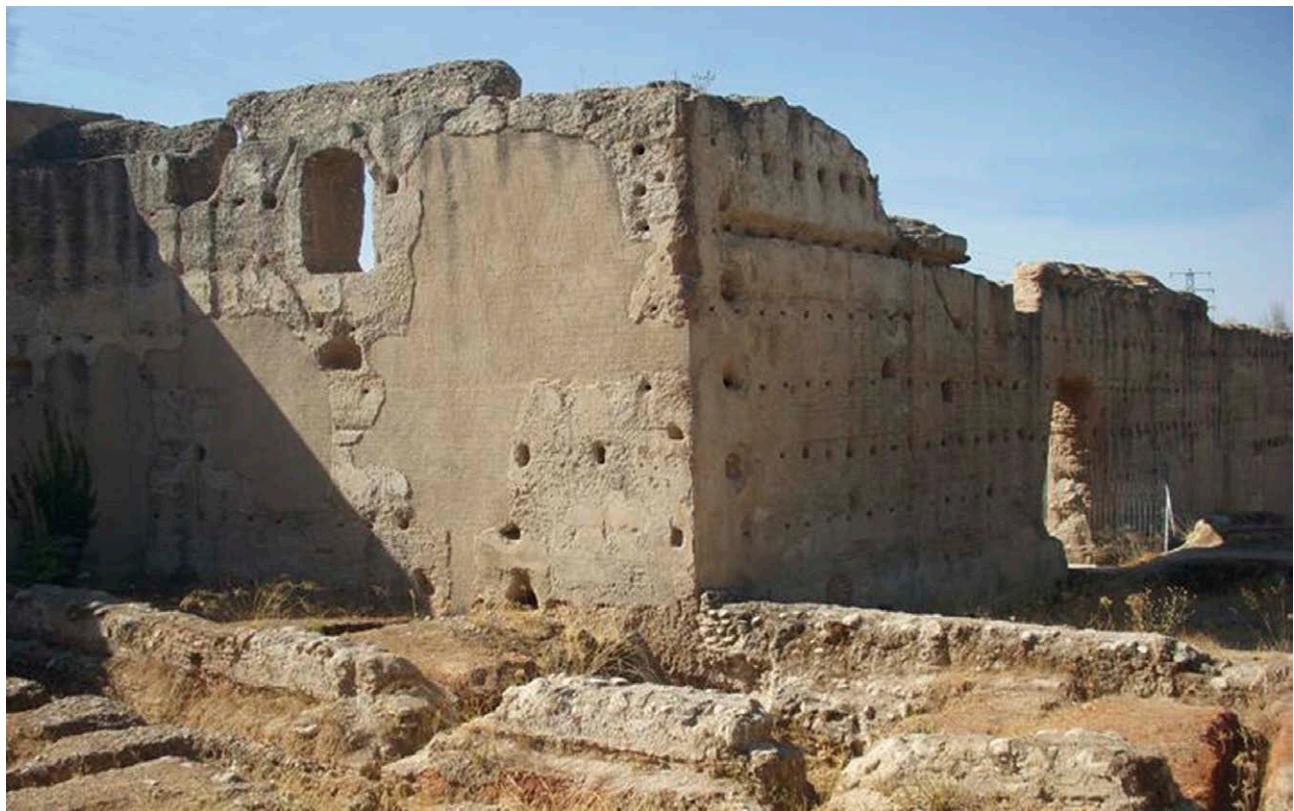
Fig. 9: Ejemplo de reintegración de la muralla

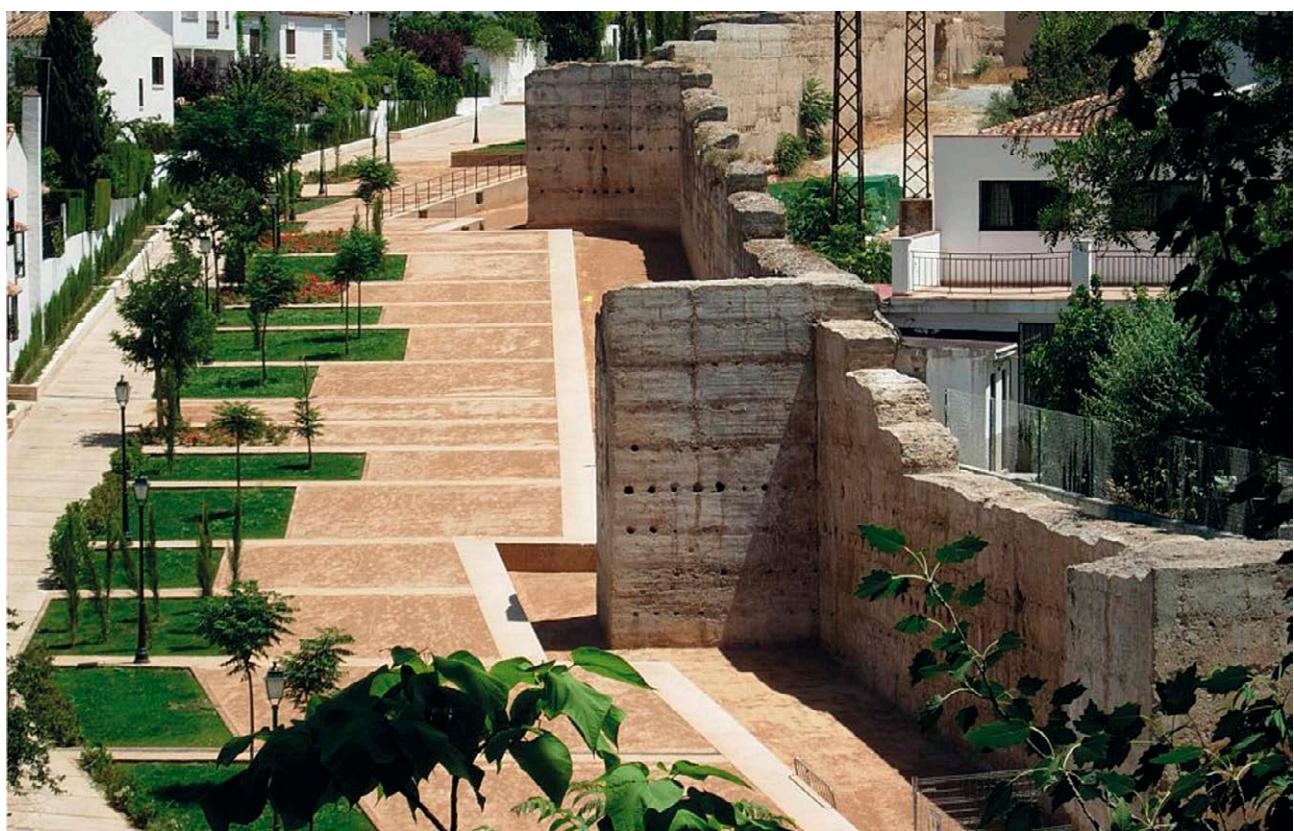
Fig. 10: Vista general de la intervención con la adecuación del entorno

- 1998-99: obras de consolidación de las murallas
- 2005-09: intervención de recuperación urbana del entorno
- 2008-09: consolidación de la Puerta de San Lorenzo

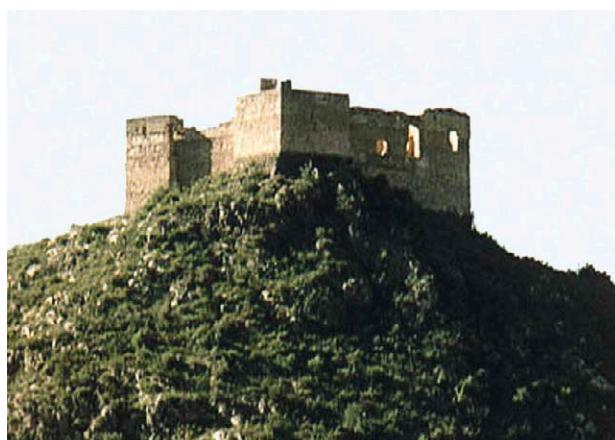
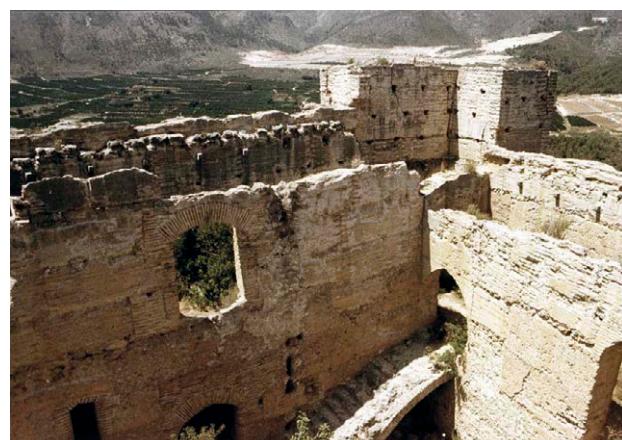
Figs. 1 y 2: Antes de la intervención
