# LA RESTAURACIÓN DE LA TAPIA EN LA PENÍNSULA IBÉRICA

## CRITERIOS, TÉCNICAS, RESULTADOS Y PERSPECTIVAS

Camilla Mileto y Fernando Vegas (editores)

«La restauración de la arquitectura de tapia en la Península Ibérica (1980-2010). Criterios, técnicas, resultados y perspectivas» (ref: BIA 2010-18921)

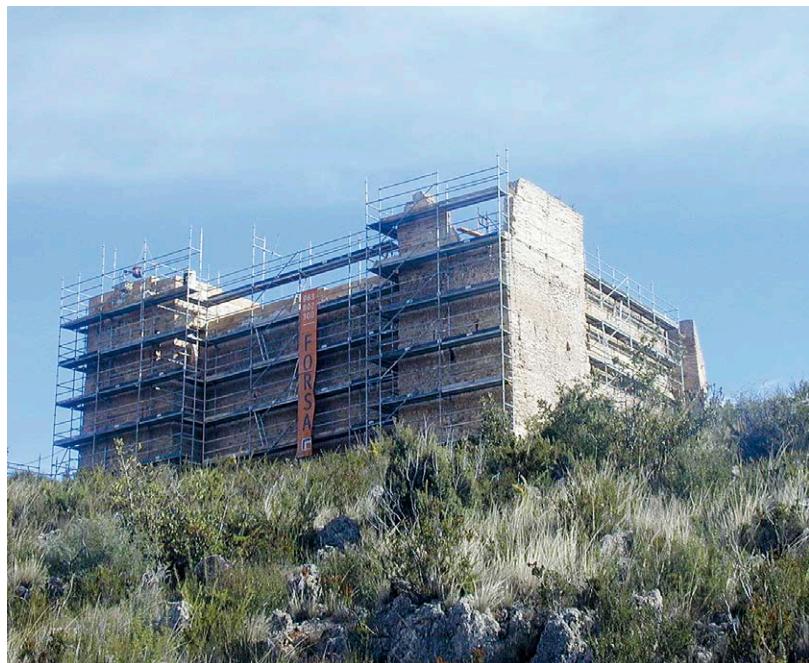
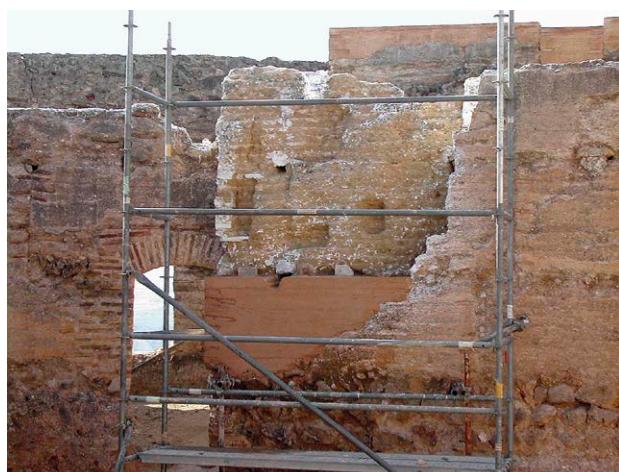
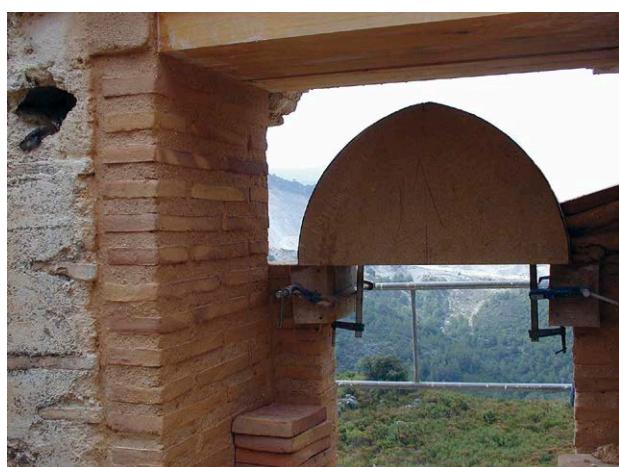
Figs. 3, 4 y 5: Durante la intervención

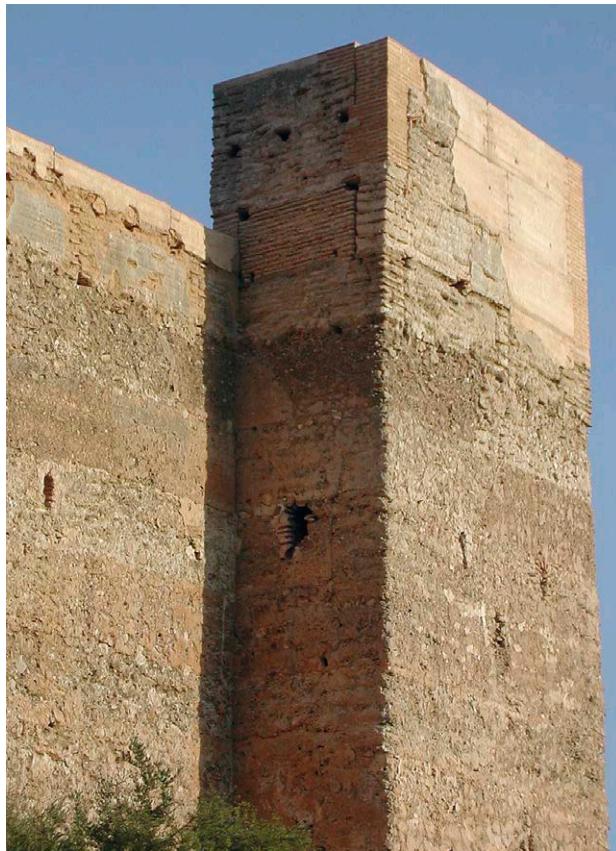
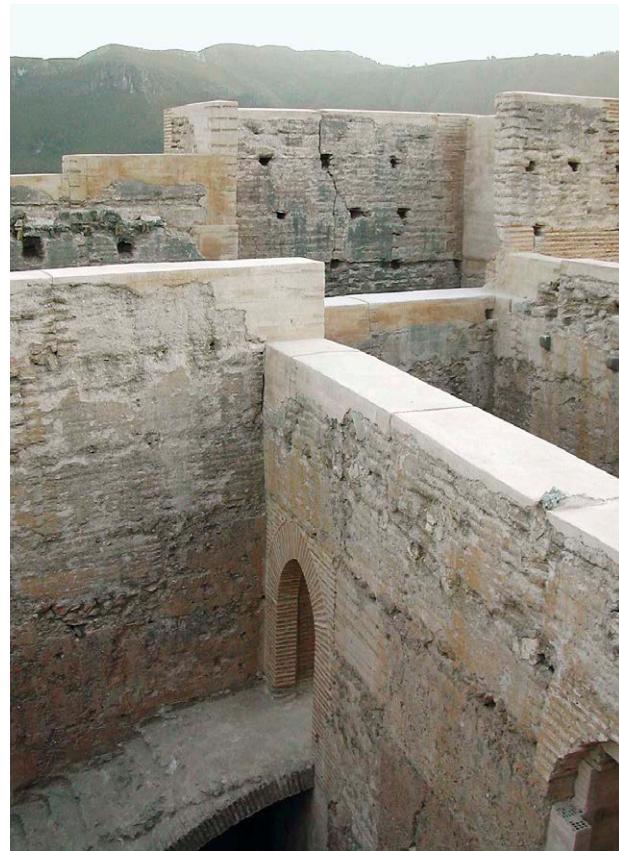
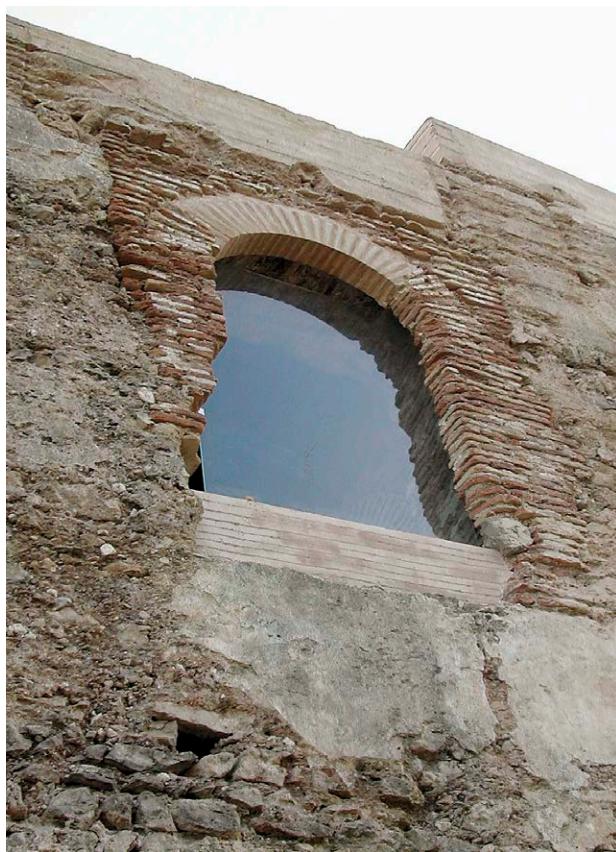
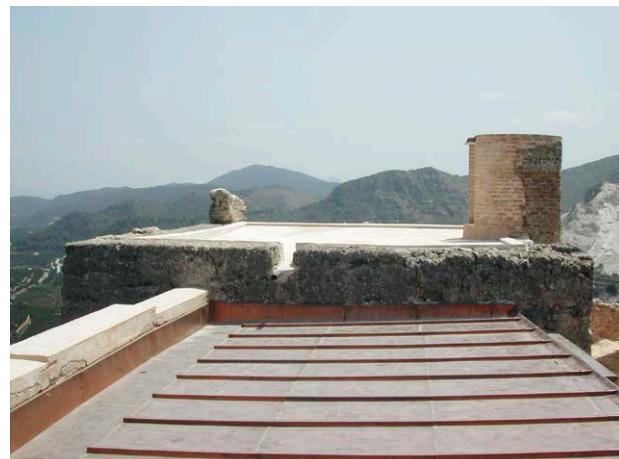
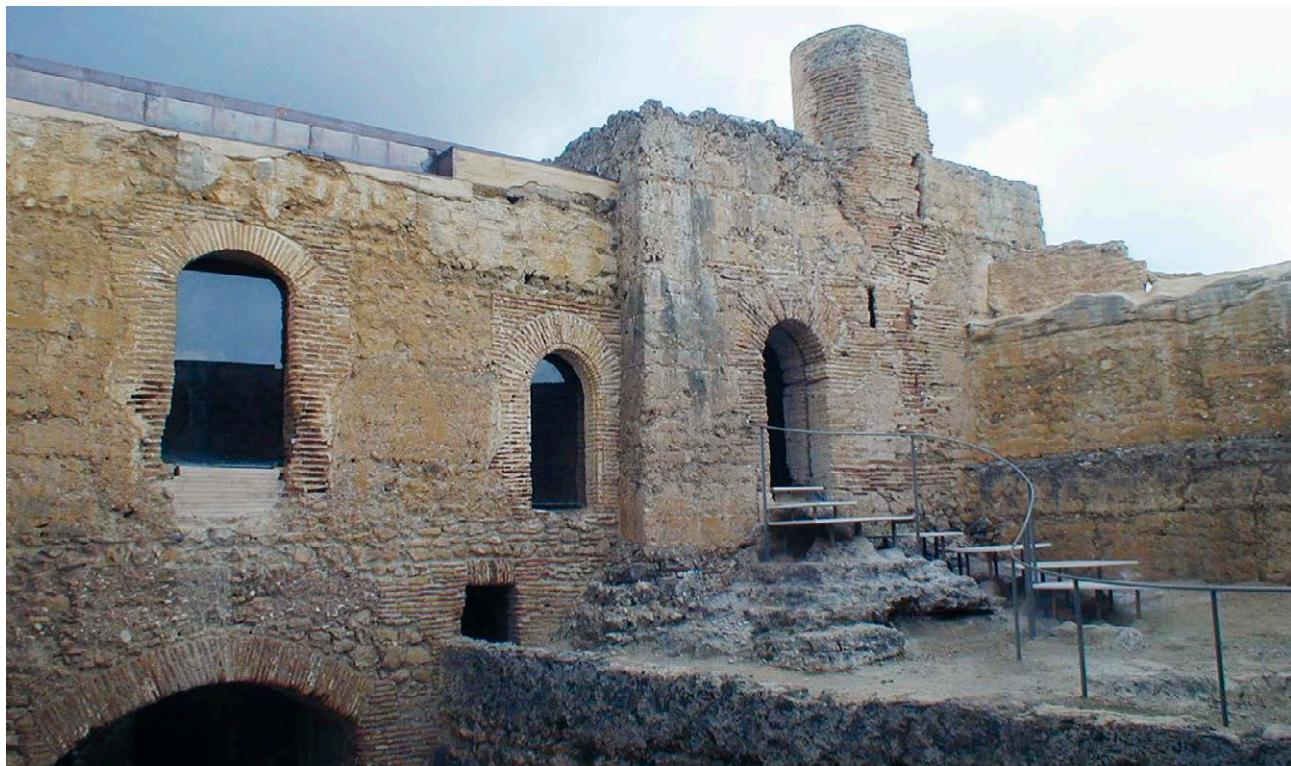
Figs. 6, 7, 8, 9, y 10: Después de la intervención

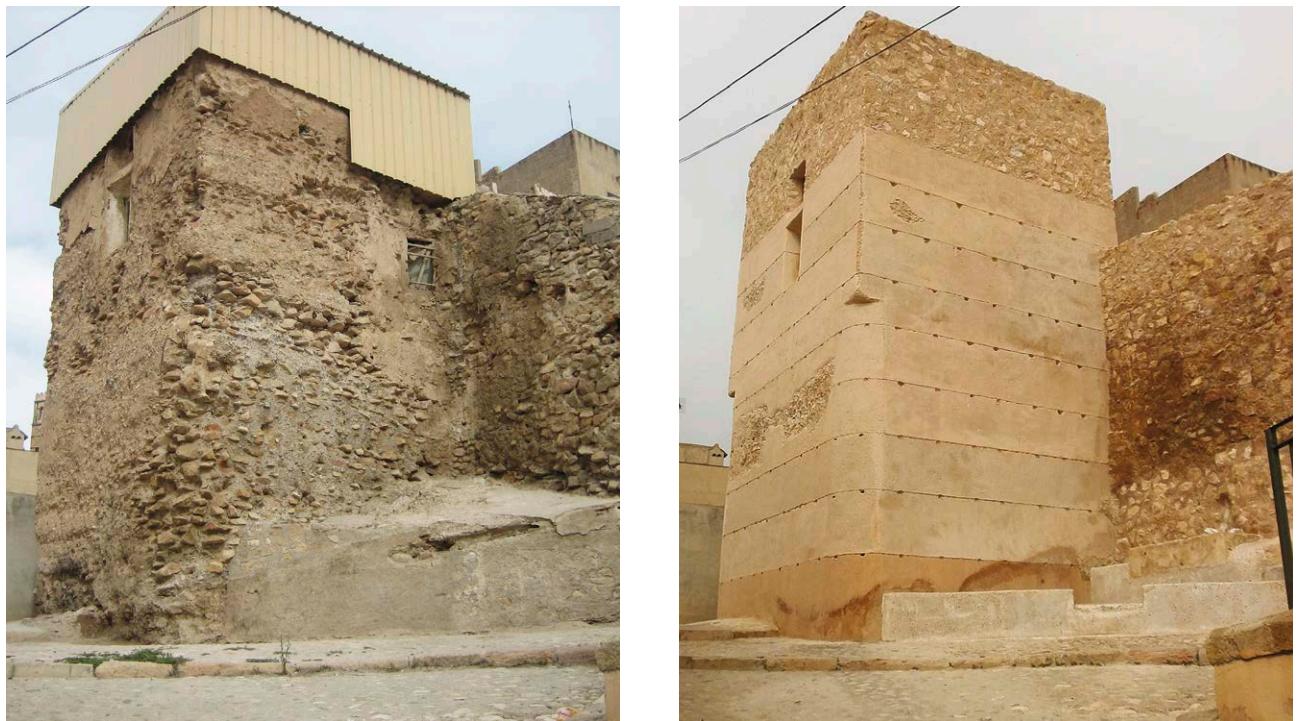
Figs. 1 y 2: Torre 23 o torre Rojano antes y después de su restauración

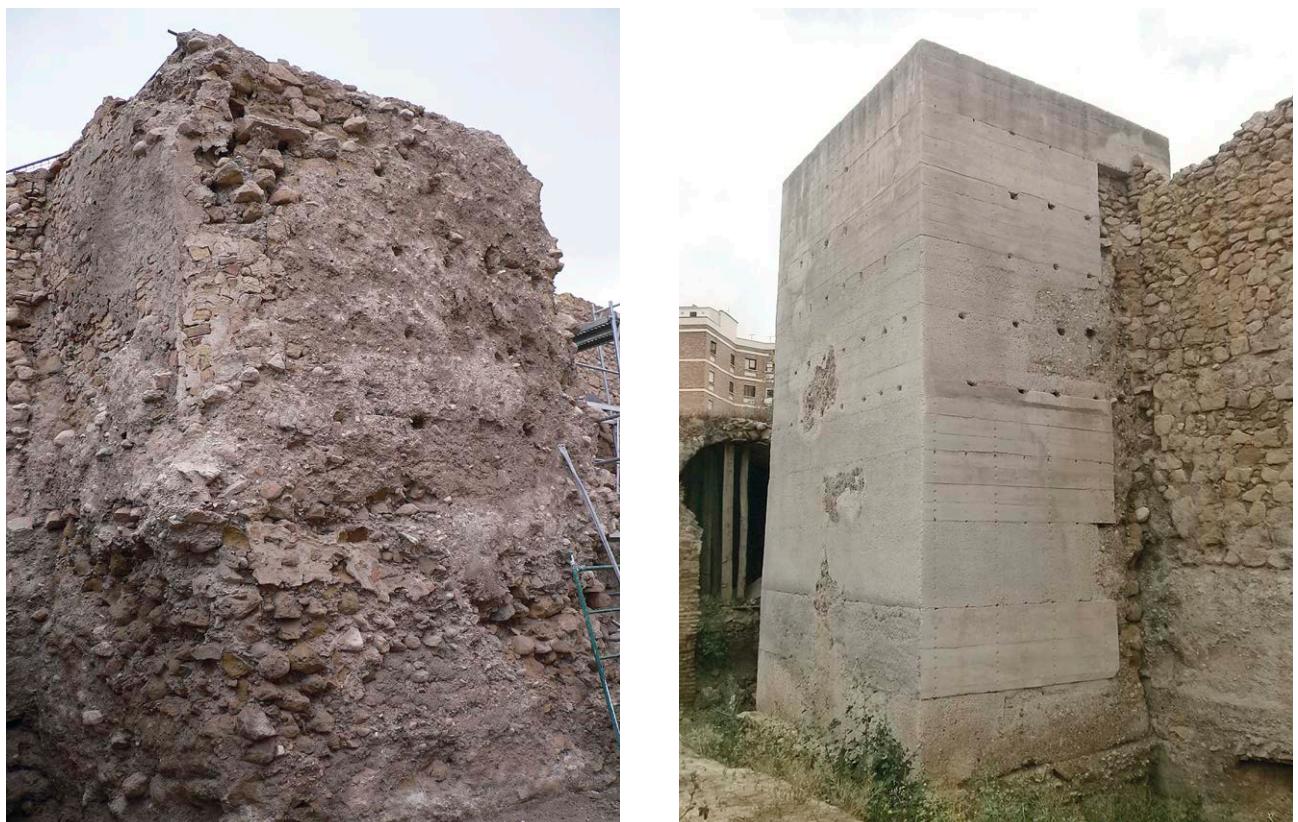
Figs. 3 y 4: Torre 6 antes y después de su restauración

La intervención propia en tapias se centró en las conocidas como torres 4 y 6, situadas ambas en el extremo noroeste de este tramo de la muralla, siendo la estructura de la cerca urbana más cercana al cauce del río Guadalestín. Con anterioridad a su restauración, se encontraban muy deterioradas por su continuada reutilización como viviendas. En el caso de la torre 6 las medidas de los cajones empleados oscilan entre los 75, 80 ó 90 cm de ancho y los 2,82 m de largo. Como barzones se emplean costales cuadrados de 5 cm de ancho que hacen las veces de mechina de la tapia original.

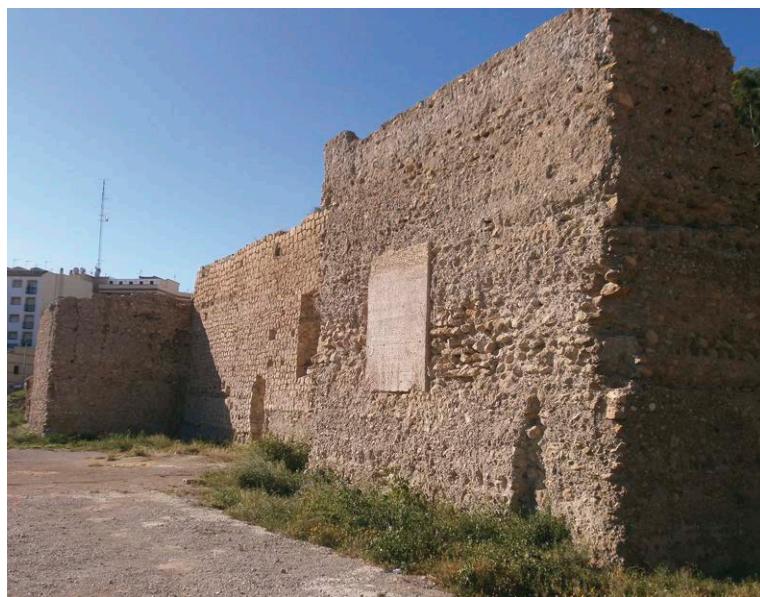
Fig. 5: Vista del tramo de muralla de la calle Rambla, entre las torres 4 y 5

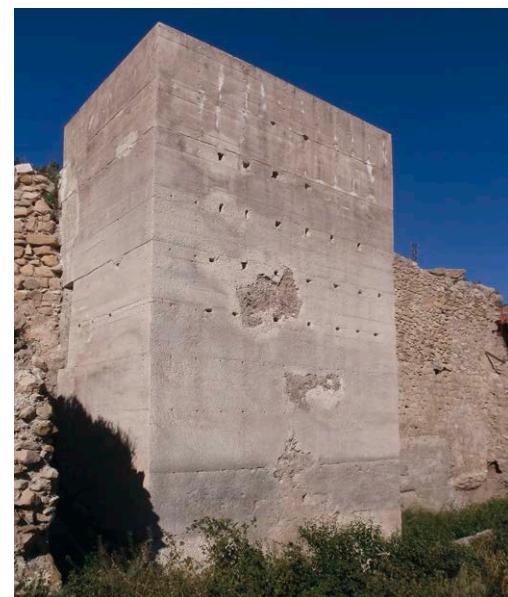
Fig. 6: Torre 6 tras su restauración

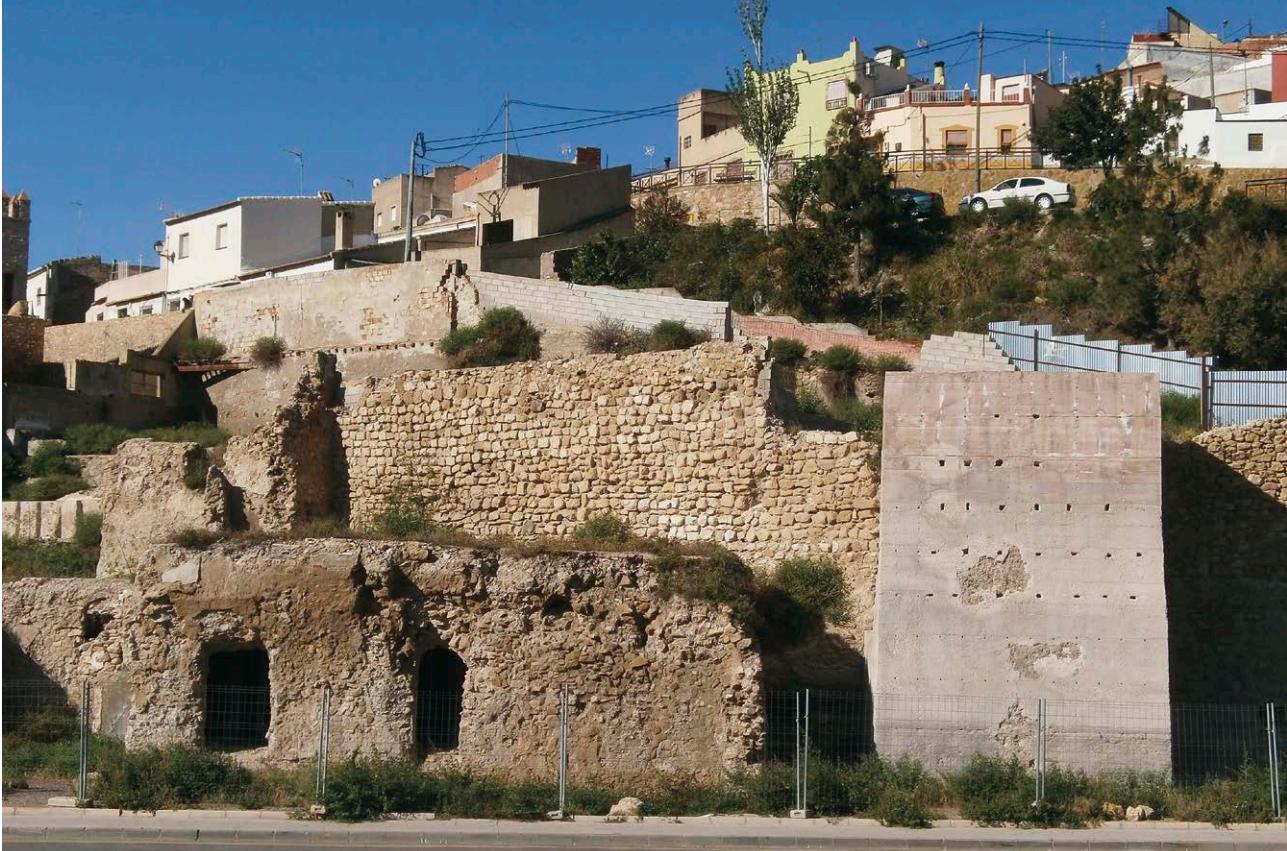
Fig. 7: Vista del tramo de muralla de la calle Rambla: cortina 9, torre 6

La intervención comprende un total de cinco torres (T3 a T7) así como cinco cortinas (de C6 a C10) con una longitud total aproximada de 185 metros. En proyecto se prevé una limpieza y recuperación de muro de tapia realizado a base de mortero de cal grasa y arena, con dosificación 1:3, con adición de colorante de pigmentos naturales, confeccionado en obra, y la reconstrucción o restauración de los dos tipos de tapias existentes: de hormigón ciclopé de cal (cal, arena de río y árido rodado), a una o dos caras vista y calicostrado, a una o dos caras vista, realizado a base de pasta preparada con tierras naturales, y mortero de cal, colocada en tongadas.

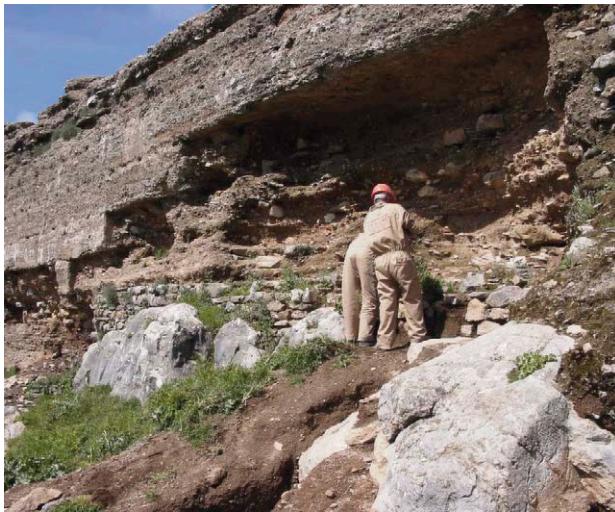
Fig. 1: Lienzo de muralla, donde se puede ver la tapia erigida sobre zócalo de piedra y también directamente sobre la roca natural

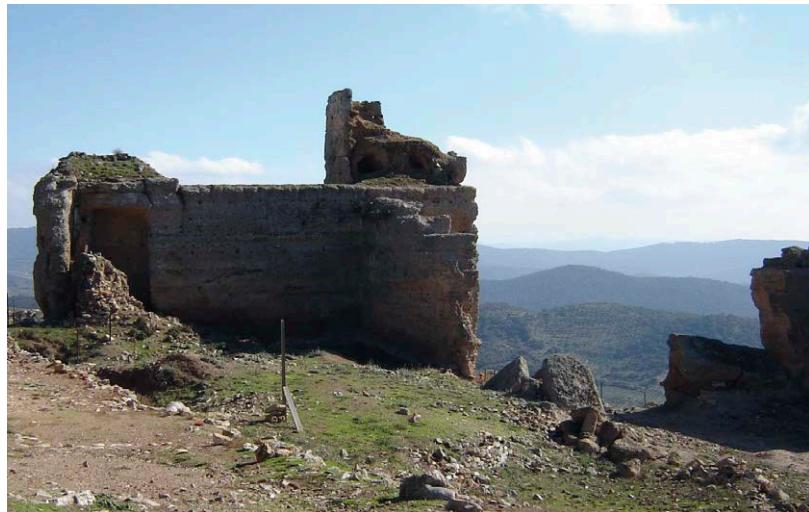
Fig. 2: Pérdida de «imagen de conjunto», por la ruina total de un tramo de muralla

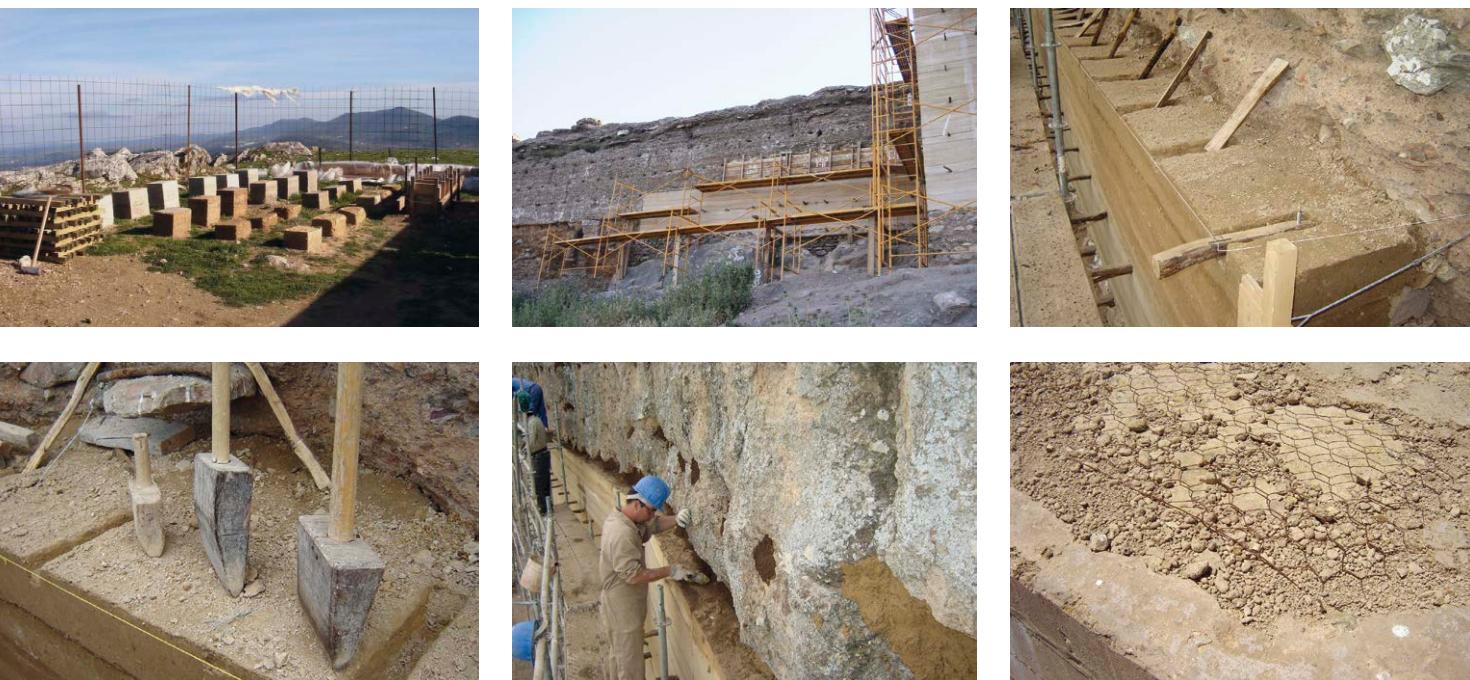
Fig. 3: Las 28 pruebas de tapia, realizadas a pie de obra

Fig. 4: Colocación del encofrado nuevo, donde se pude ver su relación directa con la métrica original

Analizando minuciosamente los muros de tapia que constituyen la muralla, hemos descubierto zonas donde todavía se puede apreciar el negativo de los encofrados originales. Con base en estos datos, fue posible saber que estaban constituidos por cinco tablas yuxtapuestas, alcanzando ese conjunto una altura de 0,85m. Utilizando estas mismas dimensiones, hemos construido nuevos tableros que, por ello, se ajustaban perfectamente a la métrica original (fig. 4).

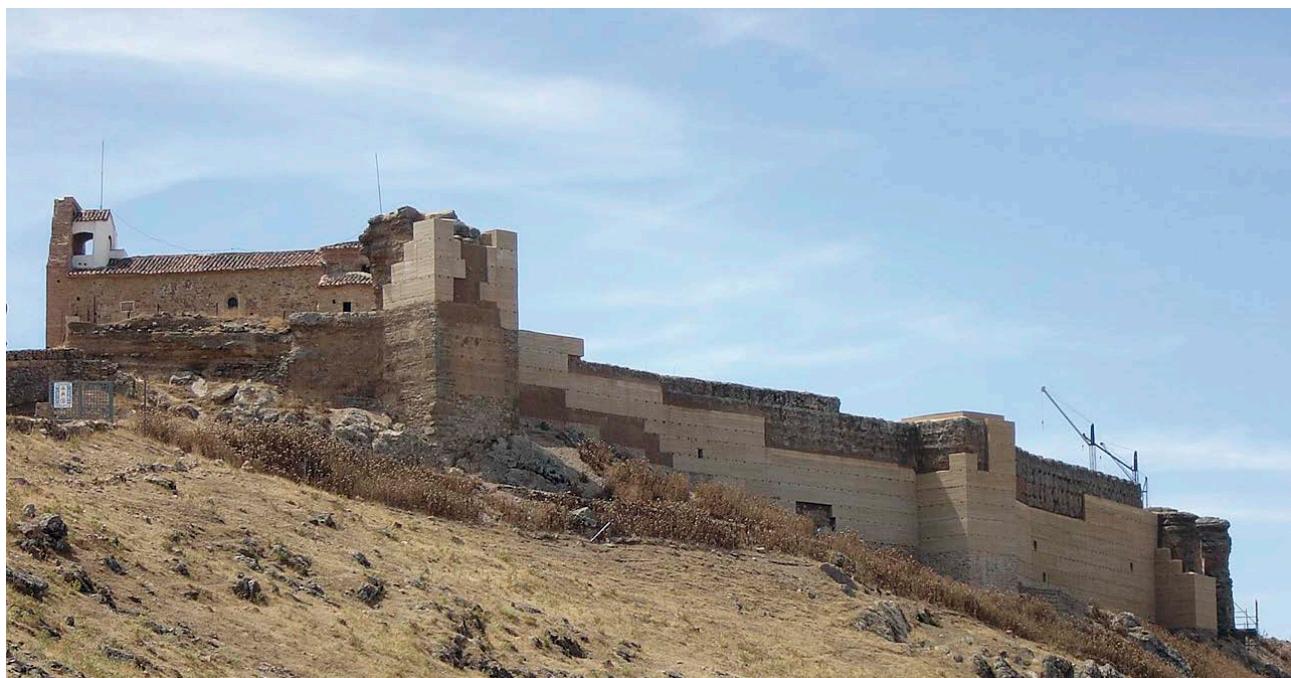
Fig. 9: Vista este de la Cerca Almohade de Reina, ya consolidada

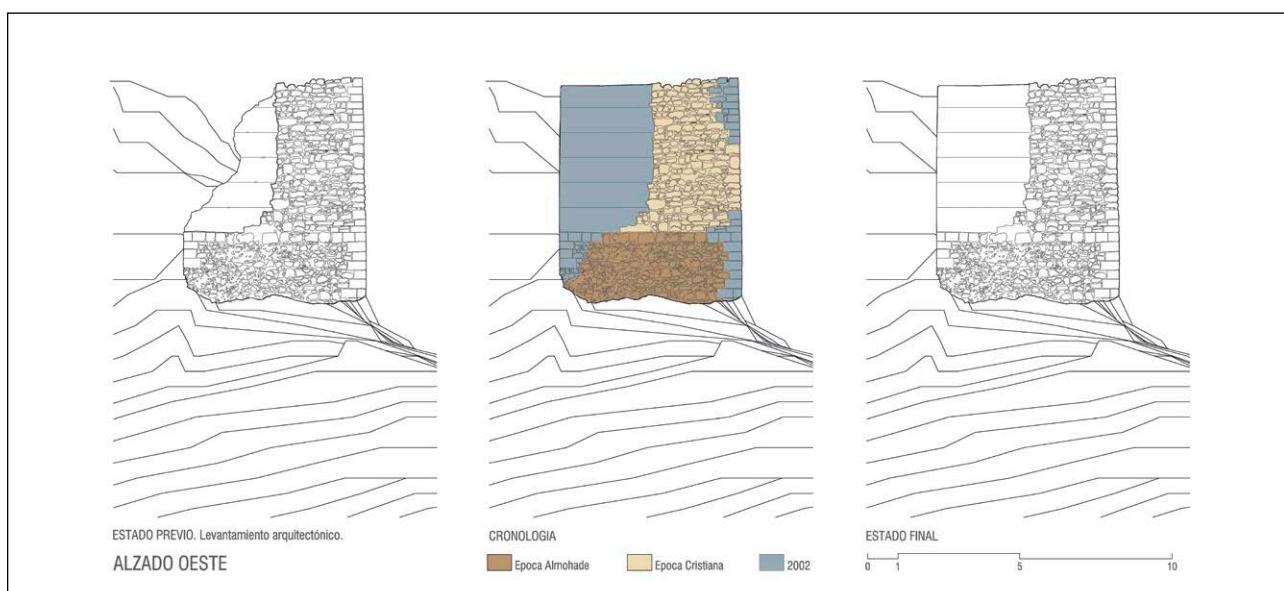
Fig. 1: Torre del Castillo de La Peza. Estado previo, cronología y estado final después de las obras de restauración del año 2002

En el año 2002 se llevaron a cabo trabajos de conservación en las estructuras emergentes de la fortaleza, destacando la intervención en la torre principal, situada en el ángulo suroeste<sup>1</sup>. Los restos de tapia sobre los que se actúa presentaban un zócalo de mampostería en relativo buen estado que había perdido la mayor parte de los sillares de esquina, conservándose en dos de sus frentes los restos del

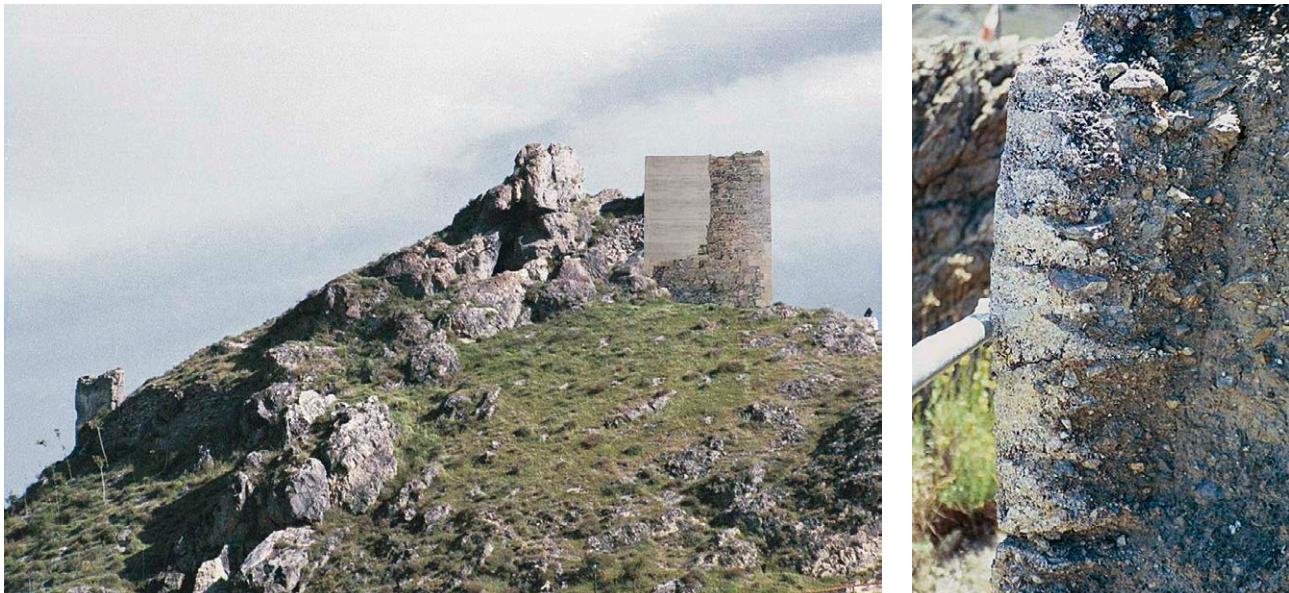
Fig. 2: Recuperación del perfil de la torre del Castillo de La Peza

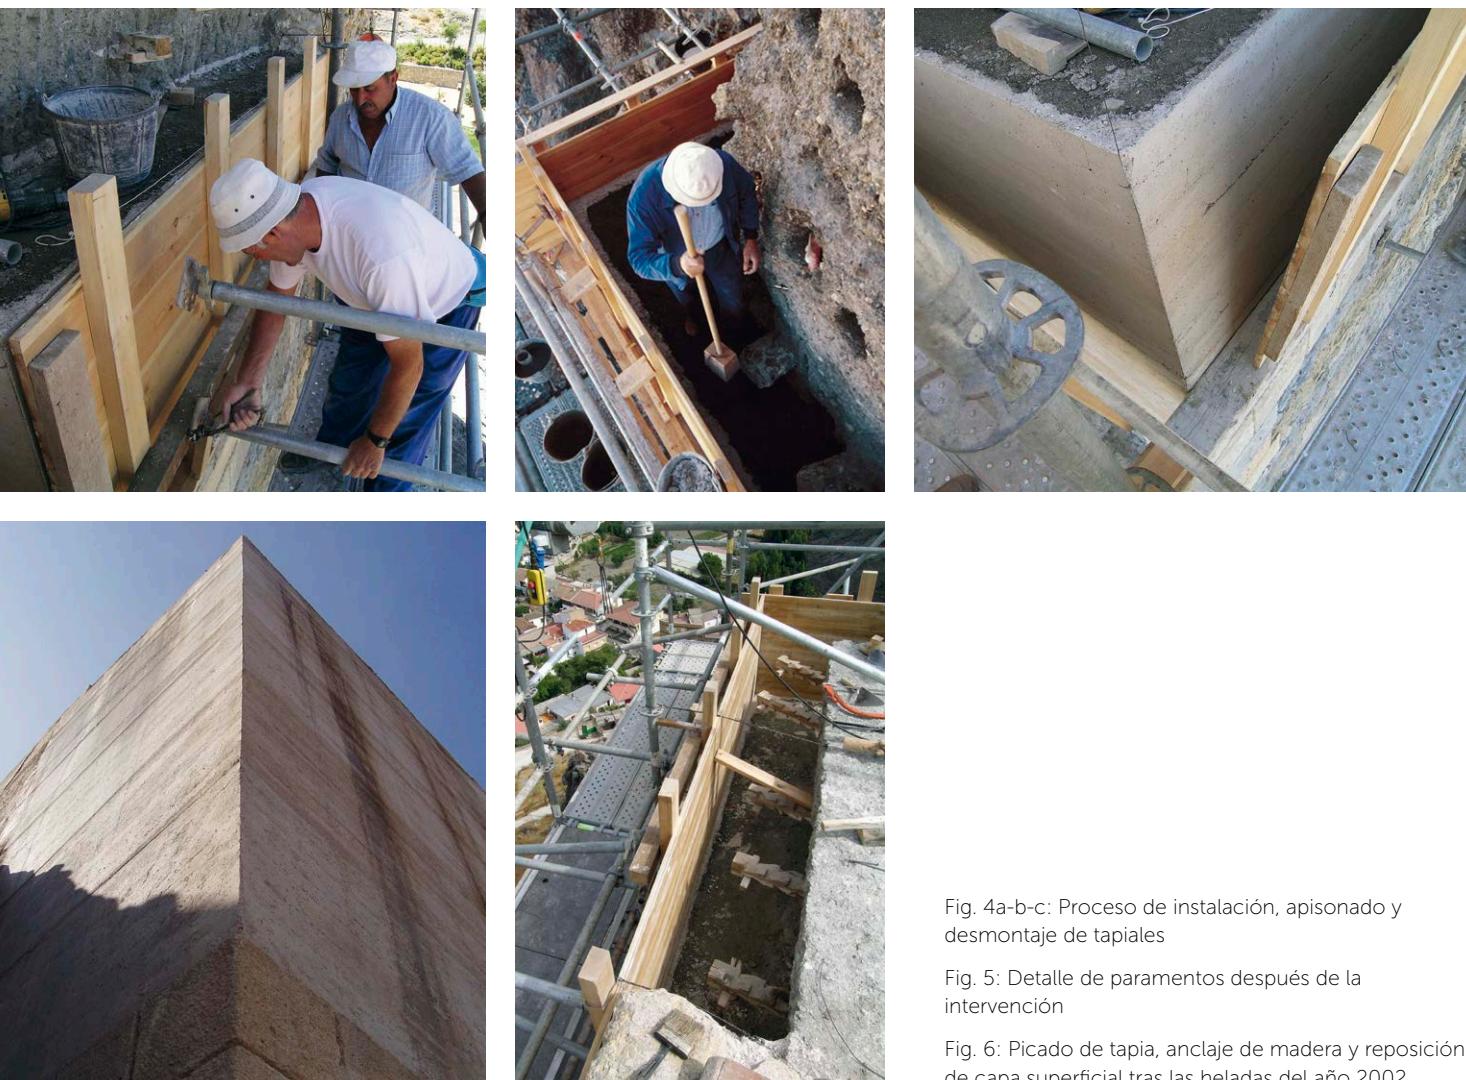
Fig. 4a-b-c: Proceso de instalación, apisonado y desmontaje de tapias

Los trabajos de instalación de los tapiales se ejecutaron con encofrados de madera que mantenían la modulación original de 81 cm de altura. Los tapiales se apoyaron en los andamios utilizados para ejecutar la obra, por lo que no se utilizaron los habituales elementos de armado y sujeción de una tapia tradicional (agujas, sogas, codales, puntales, etc...) (fig. 4a). Este nuevo sistema permite evitar la instalación de agujas no recuperables, necesarias en la construcción de una tapia ejecutada a una sola cara, que obliga a cortar la cabeza de la aguja donde apoyan los tapiales y

proyectar el mortero de costra contra el interior de los tableros y a completar la masa de muro con el apisonado de la tierra estabilizada con cal (fig. 4b). Una vez que la tapia había secado suficientemente se retiraron los encofrados, quedando visible un paramento continuo en el que se marcaba ligeramente las juntas de las tapias y las huellas de las tablas del encofrado (fig. 4c).

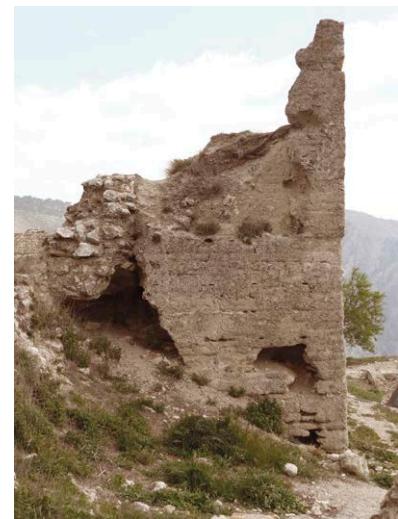
Fig. 8: Estado de la torre antes del inicio de las excavaciones arqueológicas

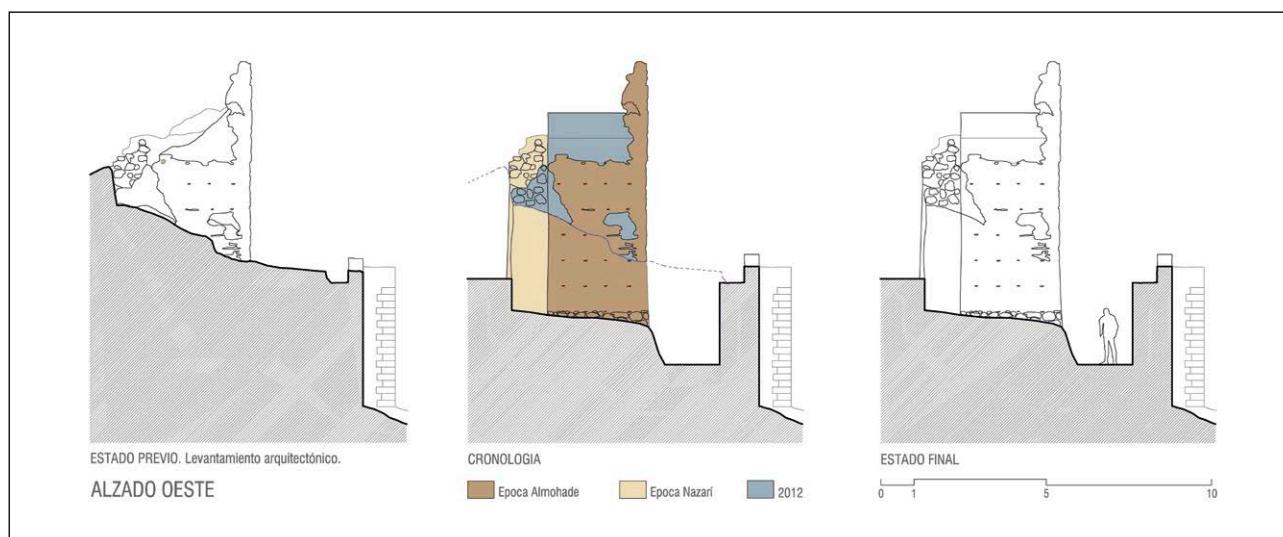
Fig. 9: Torre del Castillo de Moclín. Estado previo, cronología y estado final después de las obras de restauración del año 2012

El nivel macizo de la torre presentaba ocho tapias de 75 cm de altura construidas con la técnica de la tapia calicostrada, encofrando a una cara con tapias apoyadas en agujas no recuperables de las que se han encontrado restos. El muro que cerraba la estancia poseía un espesor de 50 cm, y se ejecutó con el mismo tipo de tapia, en este caso encofrada a dos caras, lo que permitía la extracción y recuperación de las agujas.

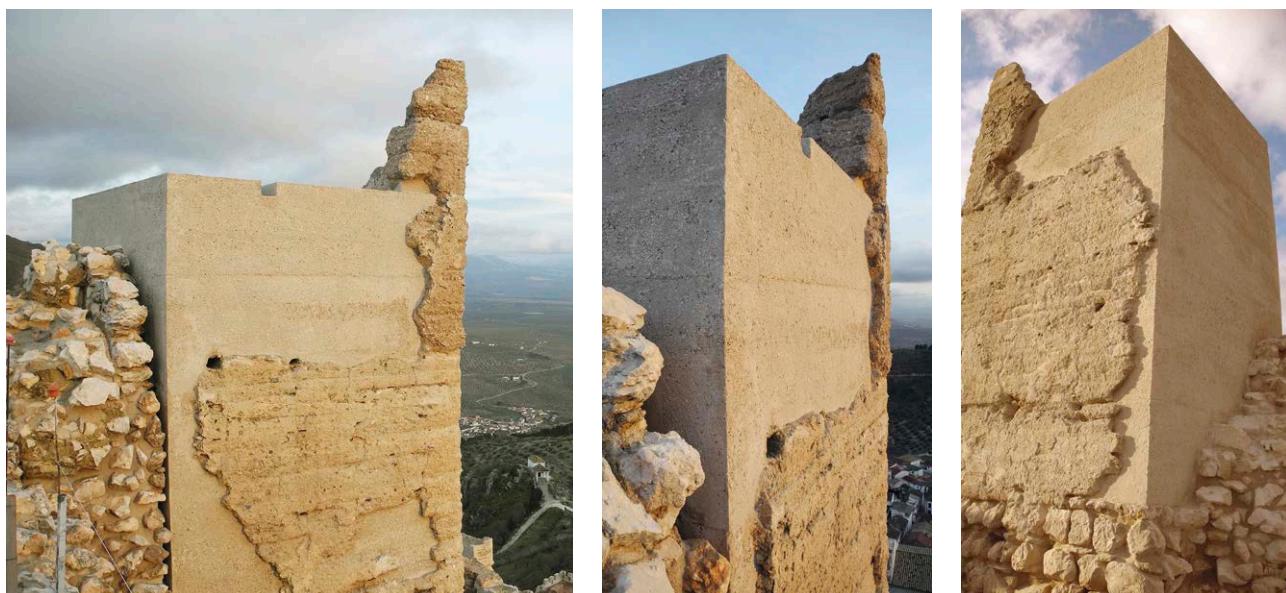
Fig. 10: Vista de la torre de tapia después de la restauración

Fig. 11: Detalles de contacto de los paramentos originales con el volumen de integración de hormigón de cal hidráulica

dad de los paramentos conservados, que habían sufrido importantes desplazamientos debido a su inestabilidad estructural (fig. 11). El paramento del volumen de reintegración se rehundió una dimensión variable en función de los planos de contacto con la tapia original. Conceptualmente se trataba más de relacionarse con la masa de muro existente que con el paramento del mortero de costra. Esta circunstancia obligaba, por tanto, a establecer un mayor nivel de abstracción en la definición de los materiales utilizados en la reintegración, ejecutándose una tapia hormigonada con masa de hormigón de cal hidráulica, introduciendo en

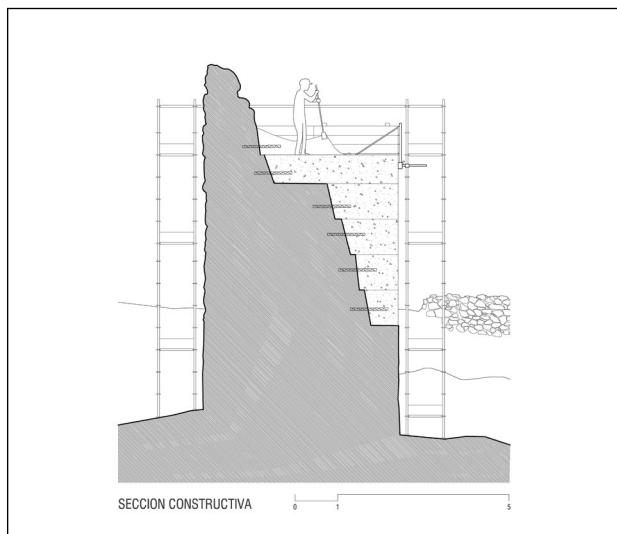
Fig. 12: Sección de la torre que indica el proceso constructivo de la restauración

el interior bolos de piedra para mejorar el comportamiento estructural. Para garantizar el trabado se llevó a cabo, como en el caso de la actuación anterior, el picado y aterrazado del interior de la tapia existente y se colocaron estacas de madera para mejorar el anclaje (fig. 12).

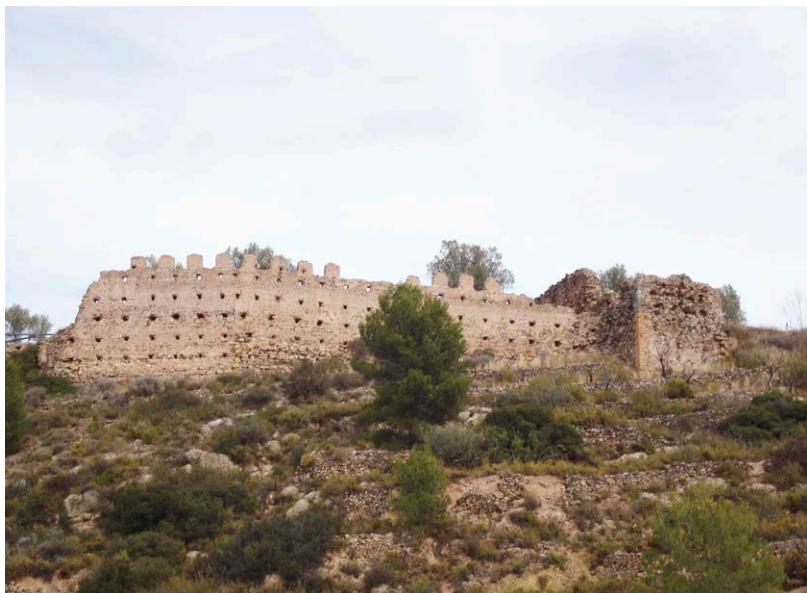
Fig. 2: Muralla exterior y restos de una de las torres, construidos con tapia de piedra o mampostería encajonada (imagen de la autora)

Las murallas delimitan el castillo y sus muros prácticamente se asientan sobre la roca, por lo que no necesitan demasiada cimentación. Actualmente existen dos lienzos de muralla de unos 12 y 32 m de longitud construidos con tapia de piedra (fig. 2). La torre del homenaje, en cambio, está construida con tapia de hormigón de cal, aunque también se incorporan gran cantidad de mampuestos en su interior, que eran perfectamente visibles dado el grado de degradación de la misma antes de la intervención. También se conservan actualmente los restos de algunas torres adosadas a estas murallas, de planta cuadrada de aproximadamente 5 m de lado que servían para reforzar la defensa del castillo.

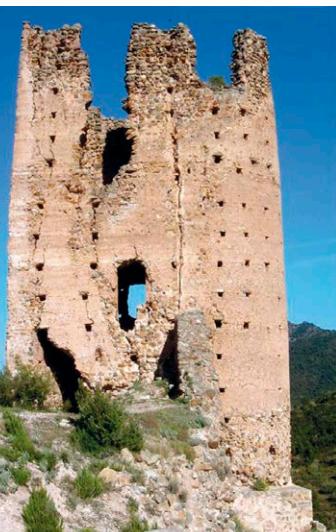
Fig. 3: Iz.: Vista de la torre antes de la intervención (web del Ministerio de Fomento). Der.: Vista después de la intervención (foto de la autora)

*«se realizará en un espesor igual al del muro intervenido, colocando como encofrado a dos caras sendos tableros de madera de pino, con pasta de mortero de cal hidráulica y arena viva, aporte de mampuestos, relleno del mortero y limpieza hasta la terminación del tramo reparado engrasándolo con los paramentos adyacentes»* (fig. 3).

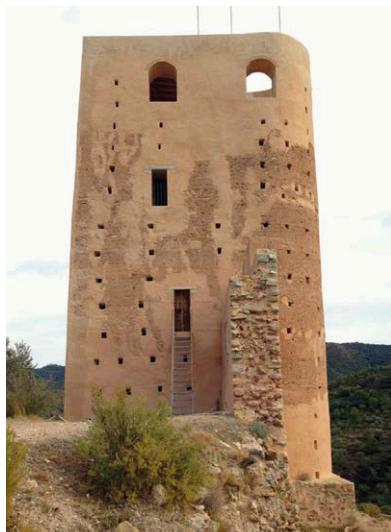
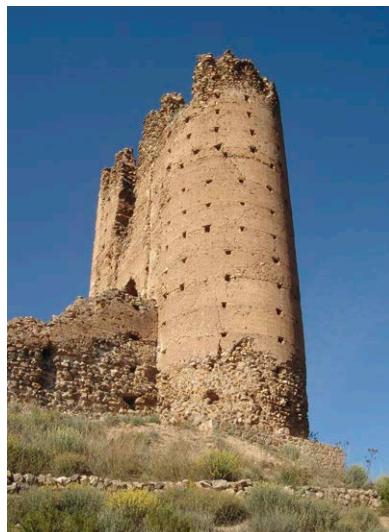
Fig. 4: Iz.: Vista antes de la intervención, se aprecia las zonas inferiores de la torre que han perdido la capa superficial (web del Ministerio de Fomento). Der.: Vista actual tras la intervención (imagen de la autora)

Las actuaciones que se realizaron en las superficies de los muros fueron diversas, desde tareas de limpieza y consolidación hasta reposición del revoco. En cuanto a las tareas de limpieza se propuso la *«eliminación de plantas superiores y pátina biológica, mediante métodos manuales con eliminación de raíces y tierras acumuladas»* y la *«consolidación del paramento de tapial degradado a base de pulverizado hasta saturación del fondo y con una penetración de más de 3 cm a base de agua de cal añeja»*. En las zonas más deterioradas se realizaron trabajos de reposición del acabado superficial, que había desaparecido dejando vistos los mampuestos del interior del muro (fig. 4) con *«mortero de cal de dosificación 1:4*

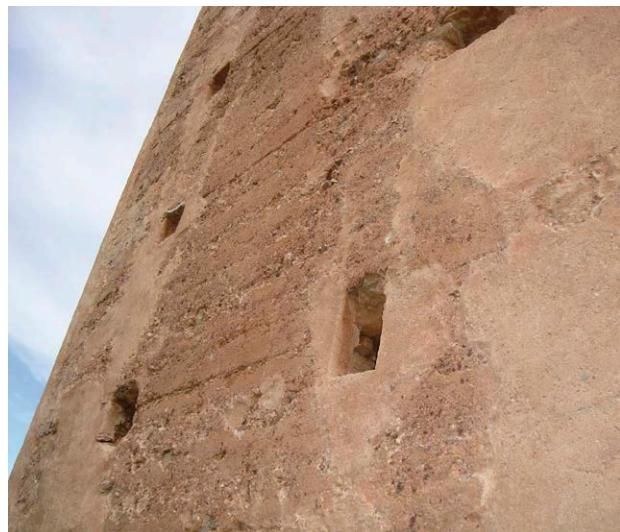
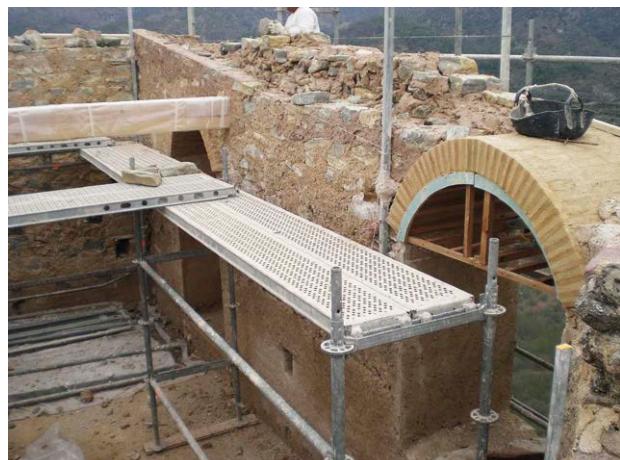
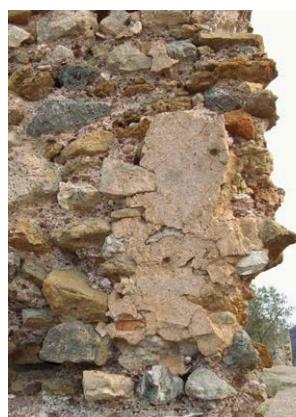
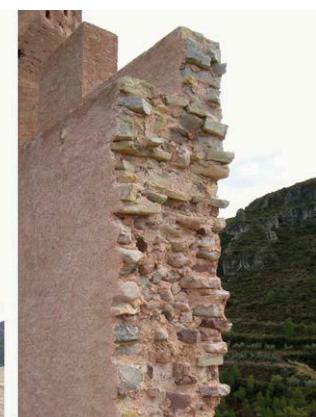
Fig. 5: Detalle del estado actual de las superficies de la torre (Imagen de la autora)

Fig. 6: Vista de la fase de reconstrucción de la coronación de la torre y los huecos preexistentes (web del Ministerio de Fomento)

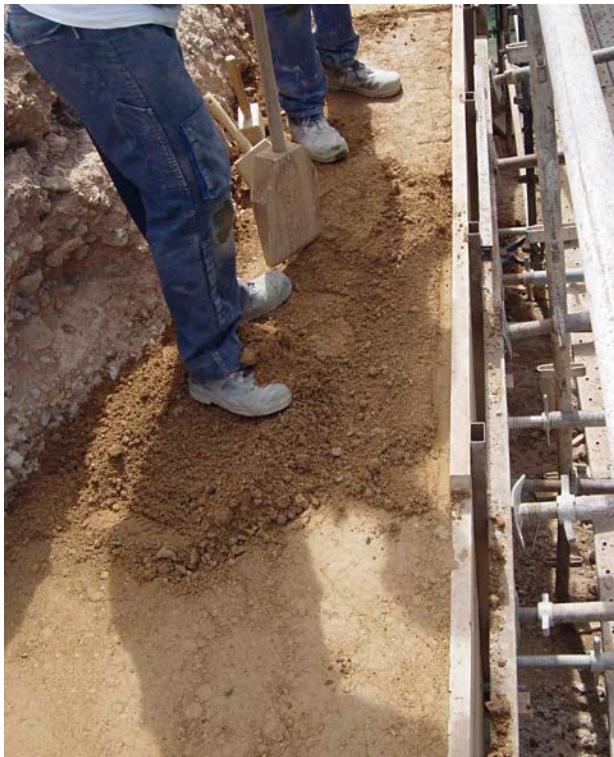
Fig. 1: Ejecución de tapia modificada con encofrado a una cara

A nuestro entender y siempre que sea posible, recurrir a la técnica original es la opción más acertada. De este modo se consigue una compatibilidad total con el material original. Las situaciones más comunes son aquellas en las que se pretende llenar una laguna o cavidad lateral en el muro, un procedimiento que se puede designar como tapia original modificada, ya que sólo se utiliza una cara de la tapia. Con este método es necesario cuidar en particular la adherencia y tratar de mejorar la compactación. Normalmente no se consiguen la homogeneidad y el grado de compactación logrados con los pisones tradicionales, resultando una tapia de calidad inferior. La forma de compactación de la tapia y las herramientas empleadas se deben adaptar a cada caso concreto (fig. 1).

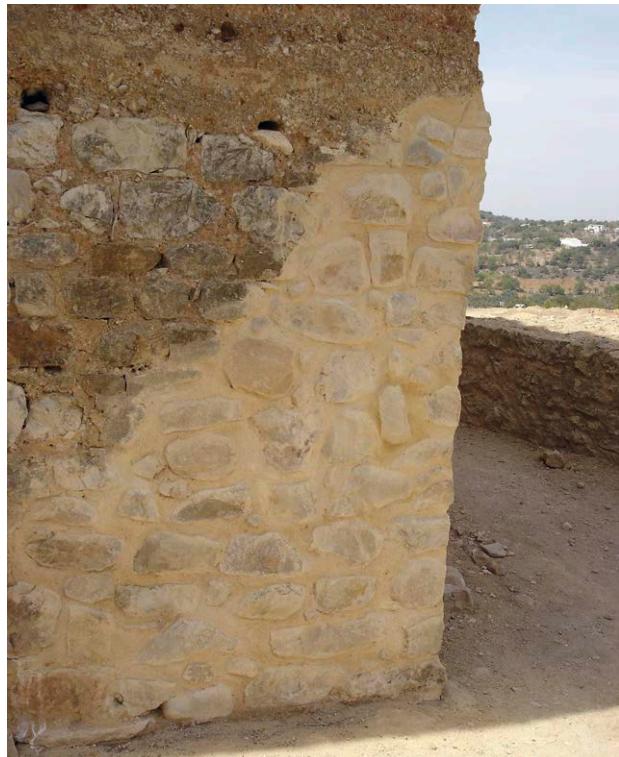
Fig. 2: Relleno de laguna en esquina con mampostería de piedra

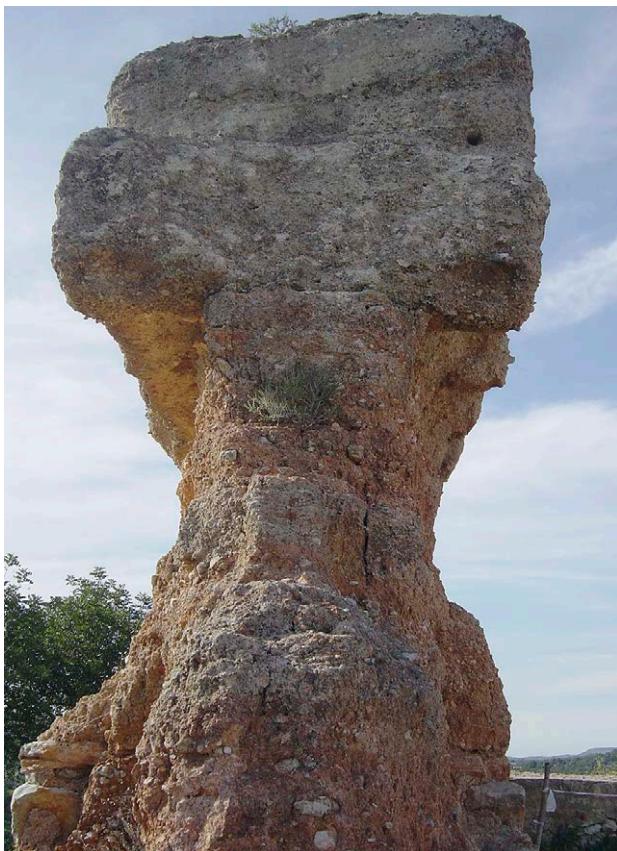
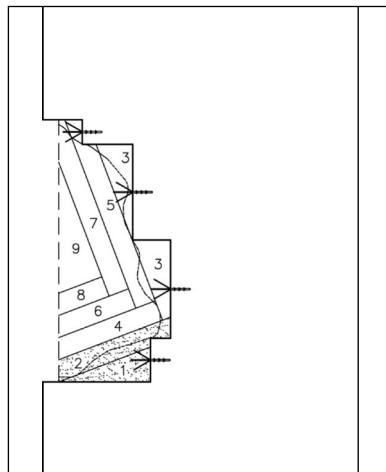
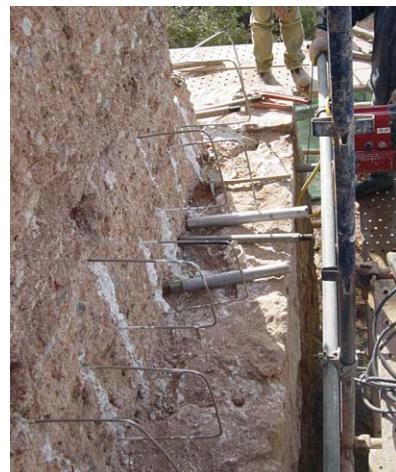
Fig. 3: Pérdida significativa de sección resistente

Fig. 4: Esquema general de sucesión de las capas a proyectar
