# LA RESTAURACIÓN DE LA TAPIA EN LA PENÍNSULA IBÉRICA

## CRITERIOS, TÉCNICAS, RESULTADOS Y PERSPECTIVAS

Camilla Mileto y Fernando Vegas (editores)

«La restauración de la arquitectura de tapia en la Península Ibérica (1980-2010). Criterios, técnicas, resultados y perspectivas» (ref: BIA 2010-18921)

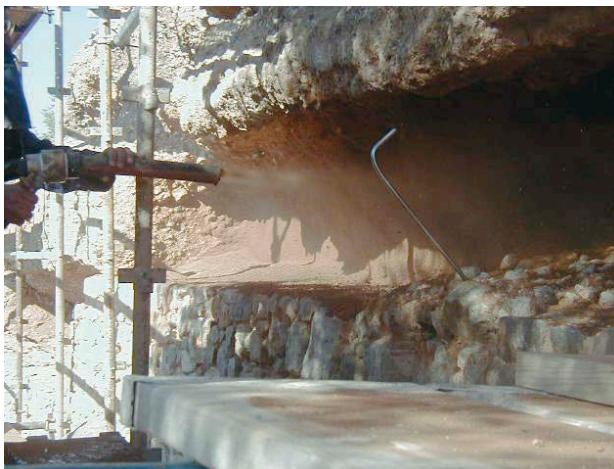
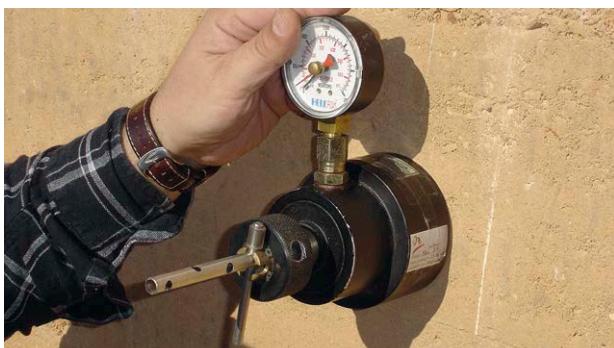
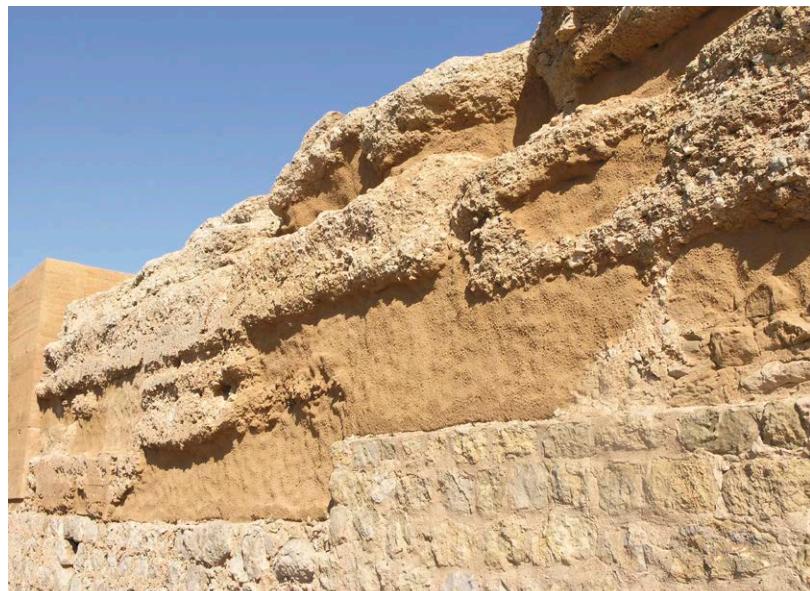
Fig. 6: Aplicación de tierra proyectada

Fig. 7: Tierra proyectada, integrada en la ruina

Es esencial formular la composición de la mezcla de tierra para proyectar de modo que sea compatible con la tapia a rehabilitar (fig. 7). Como mínimo, se deben hacer análisis granulométricos y densitométricos para caracterizar el material original. Si es posible, se deberá determinar el contenido de aglomerante, en particular, en el caso de la tapia militar. Para su aprobación y conformidad se deberá medir la adherencia y estimar la resistencia mecánica que deberá tender a ser igual a la resistencia de la tapia original. En el castillo de Paderne, además, se desarrollaron estudios adicionales después de la intervención (fig. 8), entre los cuales, algunos ensayos de evaluación in situ de las características mecánicas de la tapia reconstruida, mediante el ensayo del arranque de una hélice (Mateo et al. 2007).

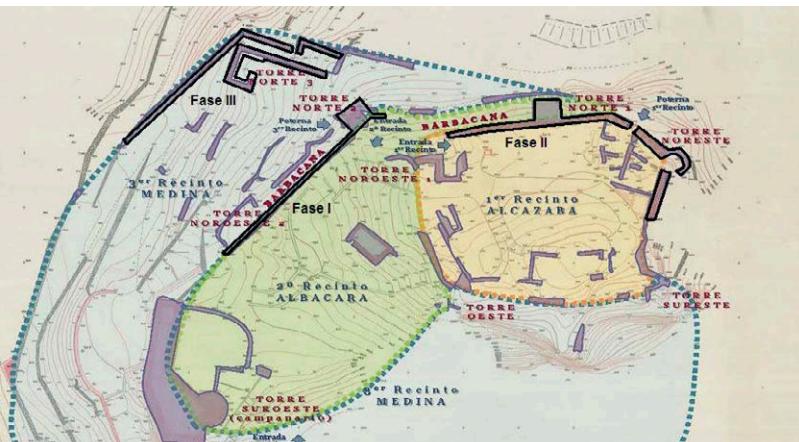
Fig. 1: Plano del castillo con indicación de las zonas de intervención (I. Gil-Mascarell & A. Mañá)

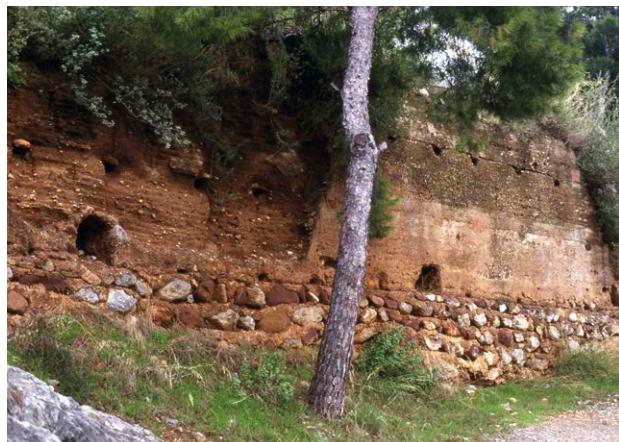
Fig. 2: Estado del muro del tercer recinto visto desde el exterior del castillo

La acción antrópica, su proximidad al mar, la falta de mantenimiento y la acción del agua en sus diversas formas habían afectado gravemente al conjunto y llevado a la ruina total torres y grandes lienzos de murallas. Pese a la gran calidad de las tapias, con potentes costras y tierra bien apisonada en finas tongadas, las estructuras estaban muy deterioradas y medio ocultas por rellenos y abundante vegetación arbórea, salvo algunas torres de mampostería que apenas se alzaban con cierta dignidad. Importante degradación de las argamasas, desprendimiento de costras, perdidas de la masa de tierra, desplomes de muros y erosión en las coronaciones eran las patologías habituales (fig. 2).

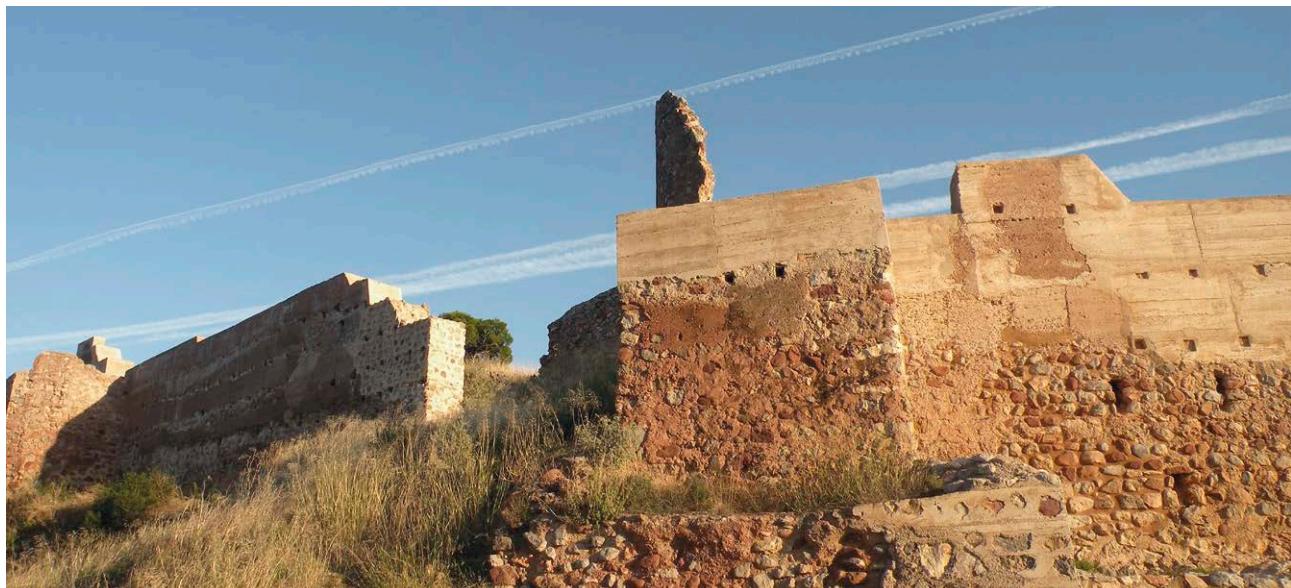
Fig. 3: A la derecha, el muro del segundo recinto consolidado en 2005 y, a la izquierda, el primer recinto o alcazaba. Imagen tomada desde el tercer recinto

En los años 2005 y 2008 se llevaron a cabo dos actuaciones de emergencia (fig. 3) en las que se intervino primariamente sobre el muro norte del segundo recinto y en las dos torres anexas, y posteriormente se actuó en el primer recinto, sobre todo en el muro norte, donde años antes se había excavado en el marco de una escuela taller, en la torre poligonal anexa, construida con tapia de hormigón de cal con mampuestos, en la torre de planta semicircular de mampostería y en el muro este, del que solamente quedaba el zócalo construido con tapia de hormigón de cal con mampuestos que contiene la plataforma actual de la alcazaba. En el año 2010, en el marco de otro proyecto financiado como los anteriores por la Generalitat Valenciana,

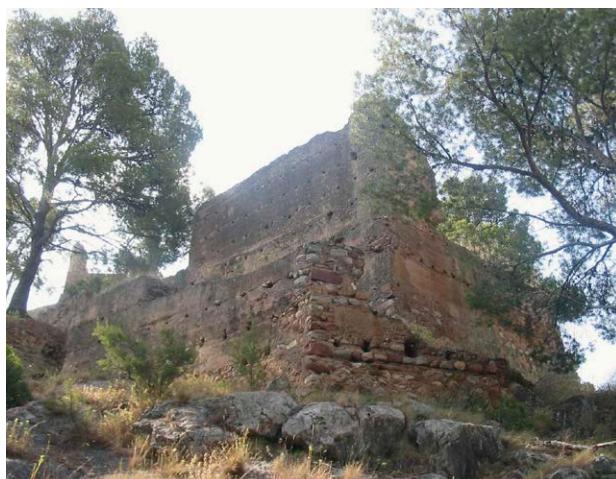
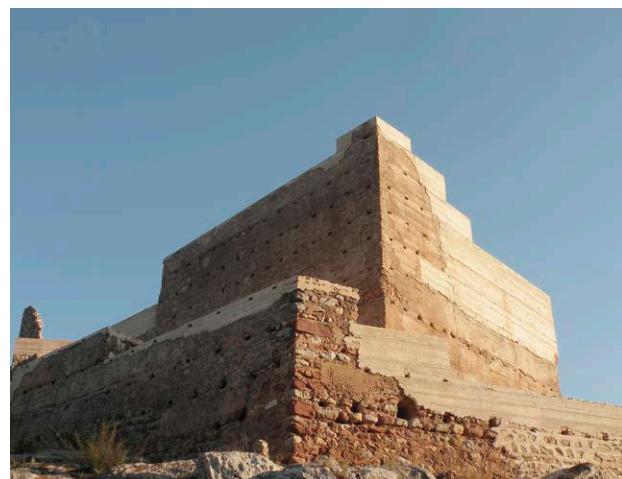
Figs. 4 y 5: Vista de la torre noroeste del tercer recinto vista desde el exterior del castillo antes y después de la intervención

se trabajó sobre los muros norte y noroeste del tercer recinto y en la robusta torre noroeste (figs. 4 y 5), estructuras construidas en su totalidad según el mismo patrón descrito de muros escalonados con zócalo de tapia de cal y canto y elevación en tapia de tierra calicostada. Los proyectos de las tres intervenciones los redactó el arquitecto J.I. Gil-Mascarell que, juntamente con el arquitecto técnico Fermín Font, se ocupó de la dirección de las obras, completando el equipo técnico el arqueólogo Joan Palmer. Las empresas que intervinieron fueron Estudios y Métodos de Restauración, en las dos primeras fases, y Cyrespa Arquitectónico en la tercera. Cabe decir que otros dos proyectos ya redactados están a la espera de financiación.

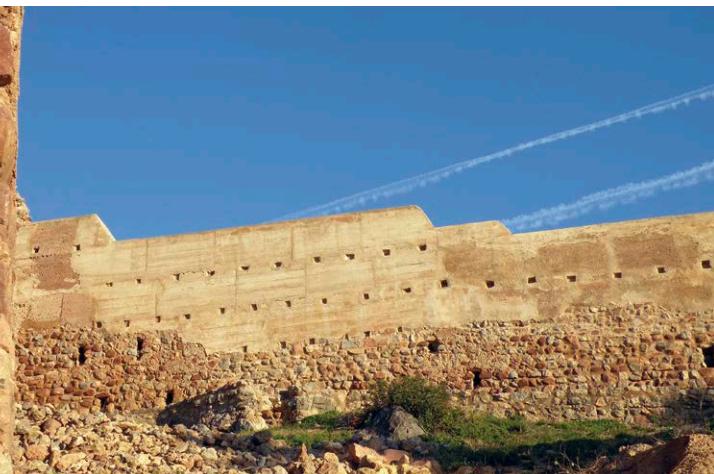
Fig. 9: El muro norte del segundo recinto o albacara, visto desde el tercer recinto o la vila

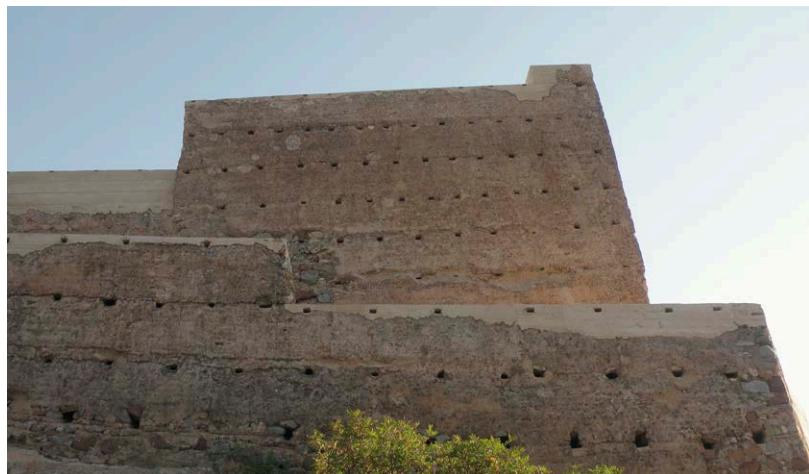
Fig. 10: Vista desde el noroeste del Castell Vell (A. Mañá)

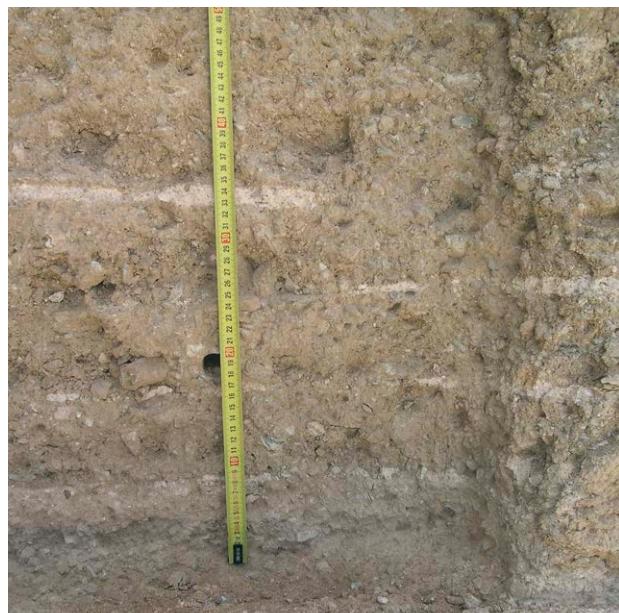
Fig. 2: Cata en tapia con tongadas de tierra apisonada y cal

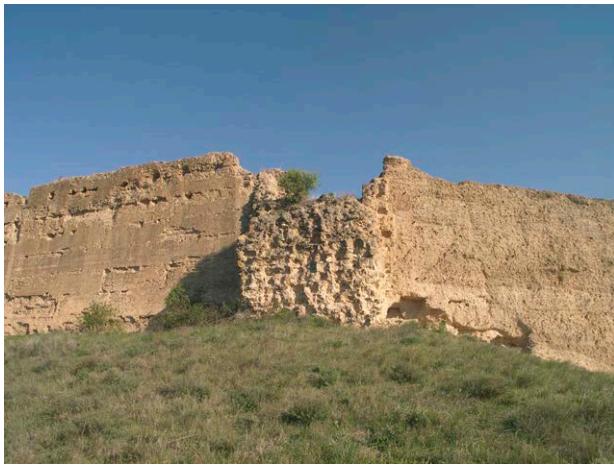
Fig. 3: Muro lado izquierdo mejor conservado que muro lado derecho

El conjunto de las tapias calicostradas con mortero de cal de los distintos tramos de muros entre torreones presenta dos tipologías constructivas diferentes que, aunque superficialmente semejantes, han demostrado un grado de deterioro muy distinto.

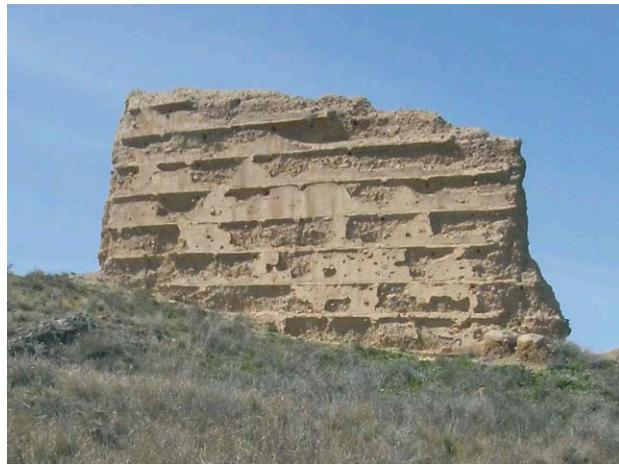
Fig. 4: Muro con una hilada de fábrica de ladrillo delimitando las sucesivas hiladas de la tapia

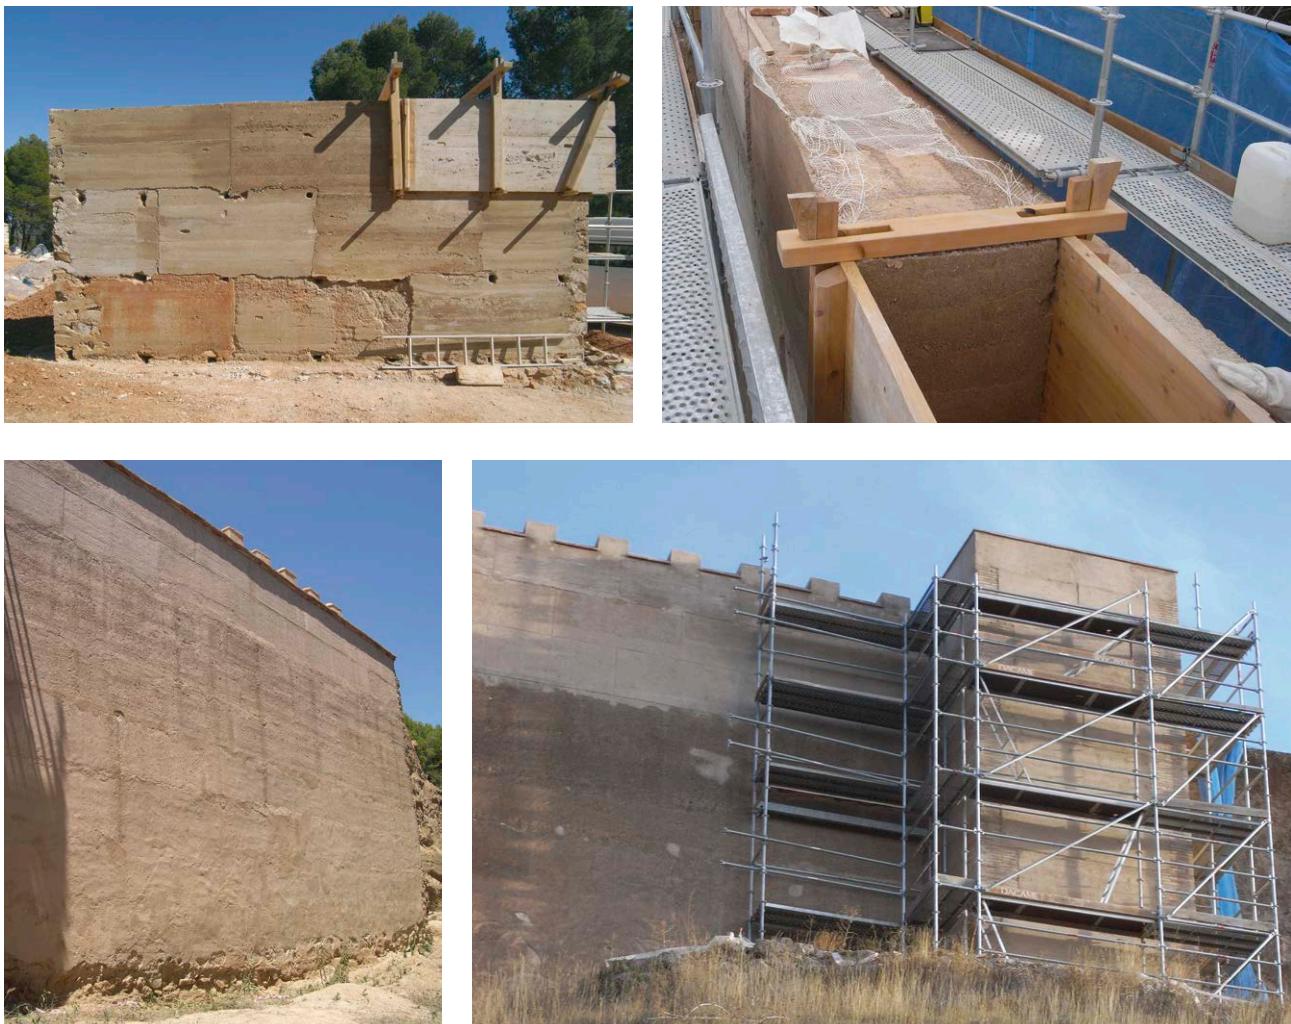
Fig. 5: Prueba de tapia de tierra calicostrada del espesor de la muralla

Antes de iniciar las pruebas en la muralla se realizaron en su proximidad nuevas tapias de tierra calicostrada, primero de pequeño espesor y después del espesor de los lienzos de muralla, fabricando los tapiales, costillas y agujas adaptados a las características dimensionales de las tapiadas de la muralla (fig. 5).

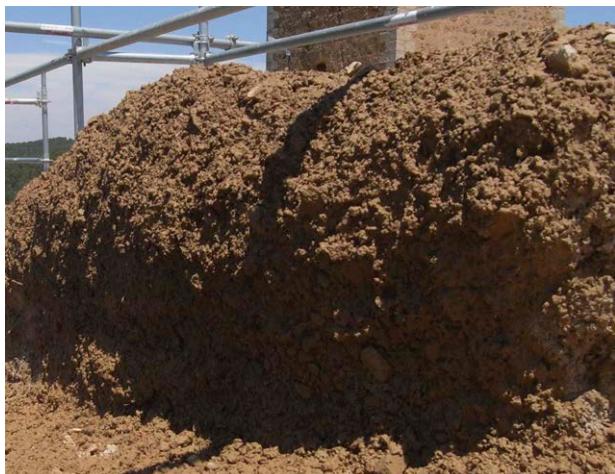
Fig. 9: Consolidación coronación de lienzo de muralla con tierra sobre capa de mortero de cal con malla en fresco

pequeña capa de mortero de cal con la malla de fibra de vidrio o fibra de polipropileno, adaptada a su volumen irregular y sobre ésta, todavía en fresco, se dispuso tierra de la tapia humedecida y ligeramente apisonada para adherirla al mortero (fig. 9).

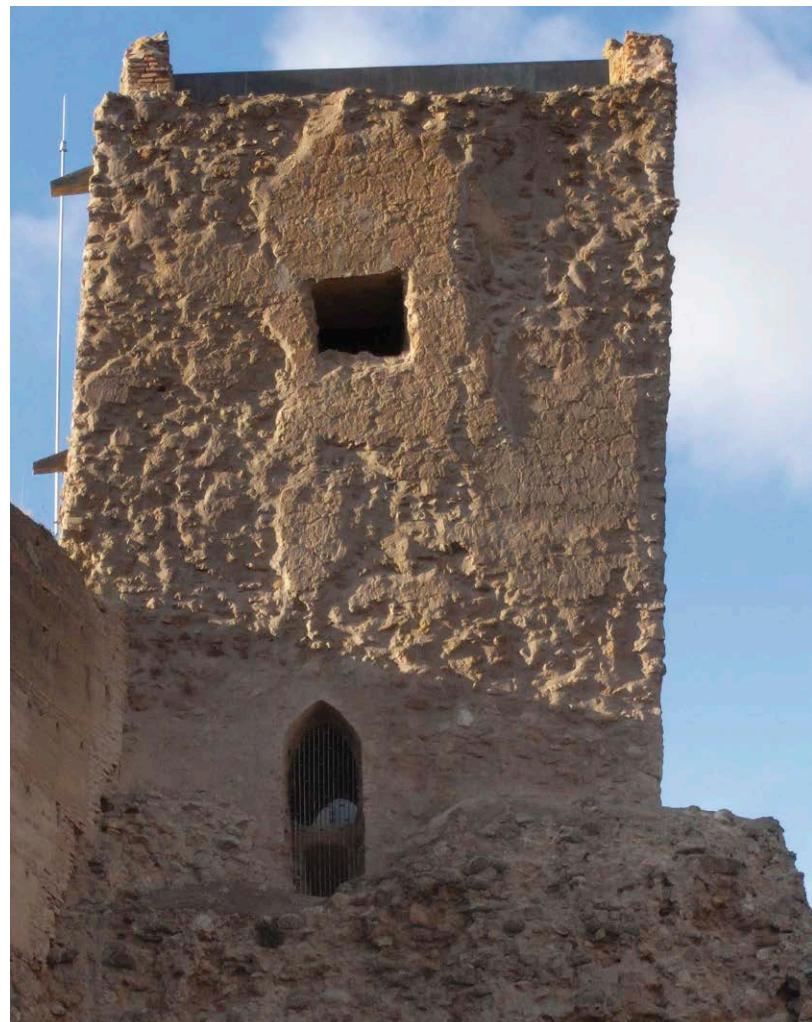
Fig. 10: Consolidación muros tapia de piedra calicostrada

Por último, en un torreón (fig. 10) se consolidaron los muros de tapia de piedra calicostrada con distintos niveles de degradación. Dado que estos muros por las características de los materiales que lo componen son más resistentes y duraderos que los de tierra, tras resolver los problemas de disgragaciones y abombamientos de su masa interior, se sellaron las grietas superficiales, se consolidaron los absollamientos de las calicostras y se rejuntó la piedra vista únicamente en los lugares necesarios para evitar el depósito y la acumulación de agua, empleando lechada de cal y mortero de cal con fibras, con lo que se logró un resultado final muy semejante al existente antes de la intervención.

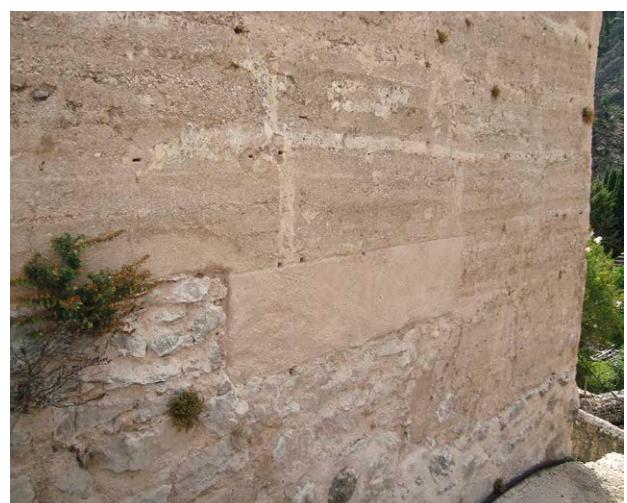
Fig. 2: Muro de tapia sobre basamento de mampostería que se adapta a la pendiente del terrero sobre el que apoya

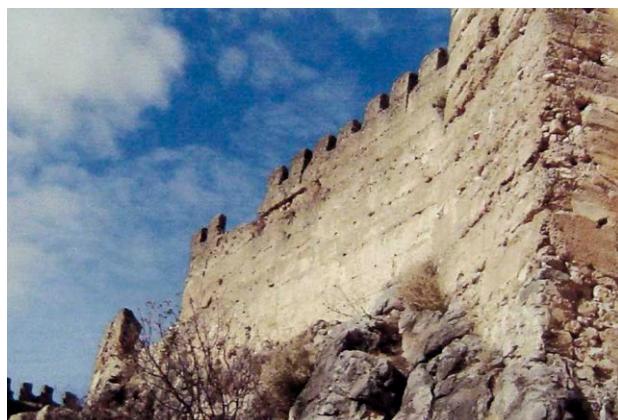
Fig. 3: Izq.: Estado previo a la intervención de uno de los lienzos de muralla (imagen de la documentación fotográfica del proyecto de 2006, arquitectos Carlos Porras Funes y Clemente Porras Funes). Der.: Estado actual del mismo lienzo de muralla tras la intervención en el que se ha acometido la recuperación de las almenas, excepto las que están totalmente desaparecidas

A pesar de esta voluntad de mantener el carácter de ruina y de optar en las superficies por reintegraciones y consolidaciones, en algunas zonas se proponen actuaciones de reconstrucción, fundamentalmente de los merlones del almenado. En el proyecto se detalla que «*las reintegraciones se han limitado a aquellos elementos que han perdido su base de apoyo como algunos merlones y zonas de muro donde la erosión o la acción del hombre ha desfigurado peligrosamente la fábrica*», no obstante, se ha optado por la reconstrucción de los merlones deteriorados, pero sin la reconstrucción completa de los desaparecidos (fig. 3).

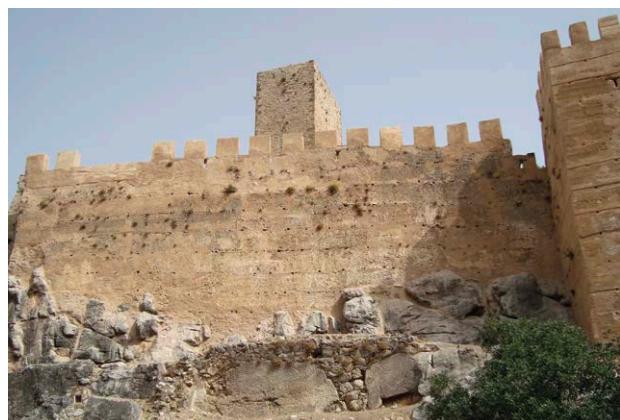
Fig. 4: Estado actual de la muralla oeste tras la intervención donde se aprecia la recuperación de las almenas, y el mantenimiento del perfil original de la coronación en las zonas más degradadas

En cuanto al criterio seguido en las reconstrucciones en las coronaciones, es posible definir dos actuaciones diversas: en los casos en los que la pérdida de material hasta la cota final del muro fue pequeña se eligió realizar la reconstrucción de las tapias hasta la coronación. En cambio en las zonas en las que la pérdida de material era más acusada se decidió consolidar los restos existentes, sin reconstrucción, manteniendo el perfil original de la coronación del muro (fig. 4).

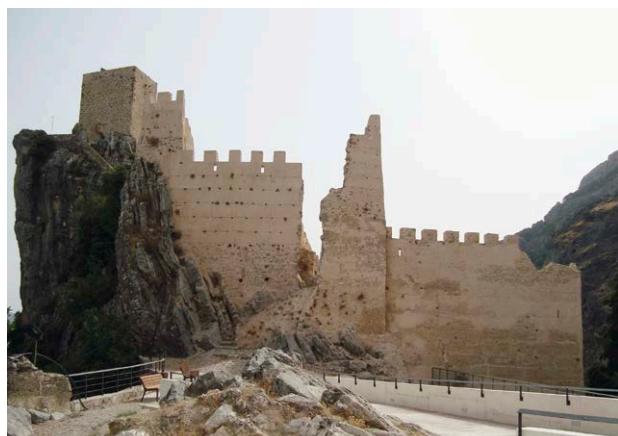
Fig. 5: Estado actual de la zona interior de la muralla oeste tras la intervención donde se aprecia las actuaciones de consolidación y reintegración

Para los trabajos de consolidación de los muros se optó por la «*aplicación en superficie con pulverizadores de consolidante superficial basado en el éster etílico de ácidos silíceos haciendo penetrar el producto hasta garantizar el contacto con la capa sana*» (fig. 5). Cuando se trató de reintegraciones superficiales en zonas en las que la tapia había perdido su costra superficial, en el proyecto se optó por el empleo de un mortero bastardo con adición de pigmentos naturales de dosificación 1:1:7 (cemento blanco-cal-arena), y en el proyecto se especifica la técnica constructiva de unión entre el material original y el nuevo en los casos en los que las reintegraciones se verificarán en zonas con importante pérdida de masa. Así, se ha realizado un «*relleno superficial de oquedades en las fábricas de tapia con el mortero seleccionado fijado con grapas y malla galvanizada anclada al elemento resistente. Nos referimos a aquellas zonas con pérdidas notables de masa en la superficie. Estos elementos de unión se utilizan también en las zonas con reintegraciones (merlones...)*».

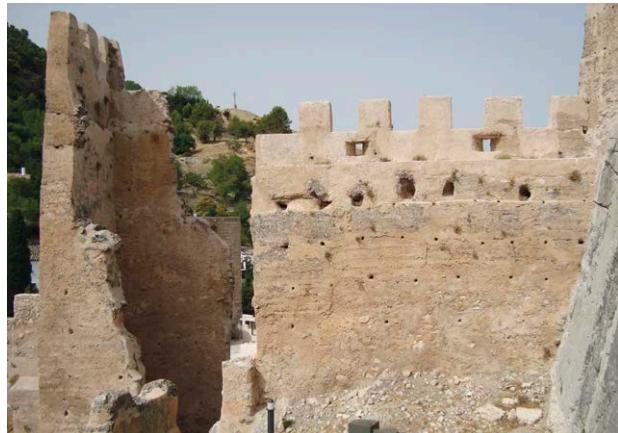
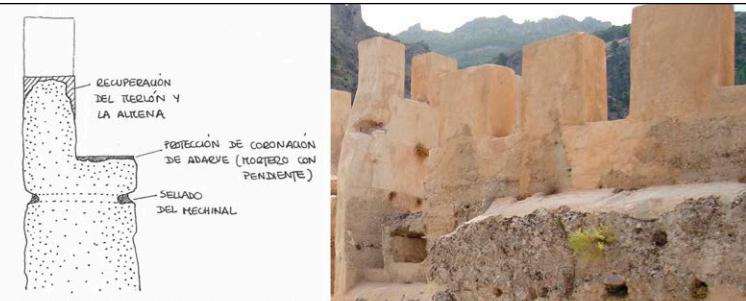
Fig. 6: Croquis e imagen de la actuación realizada en la coronación de los muros

Otro punto conflictivo en estas estructuras, muy sensible a las degradaciones, es el mechinal dejado por las agujas del encofrado de la propia construcción del muro. El proyecto trató de combatir la entrada de agua al interior del muro a través de los mechinales y para ello se propuso el sellado del mismo, pero «*no se trata de recuperar la aguja dejando la marca de madera sino de mantener visible la posición, lo que permite interpretar la posición de los cajones pero sellando la oquedad, para que el agua no se deposite ni entre al núcleo de la fábrica. Se realizará con mortero bastardo cuidando de rehundir el acabado para dejar reconocible el hueco y dotar de una pequeña pendiente de desagüe que evite la posterior acumulación de agua*» (fig. 6).

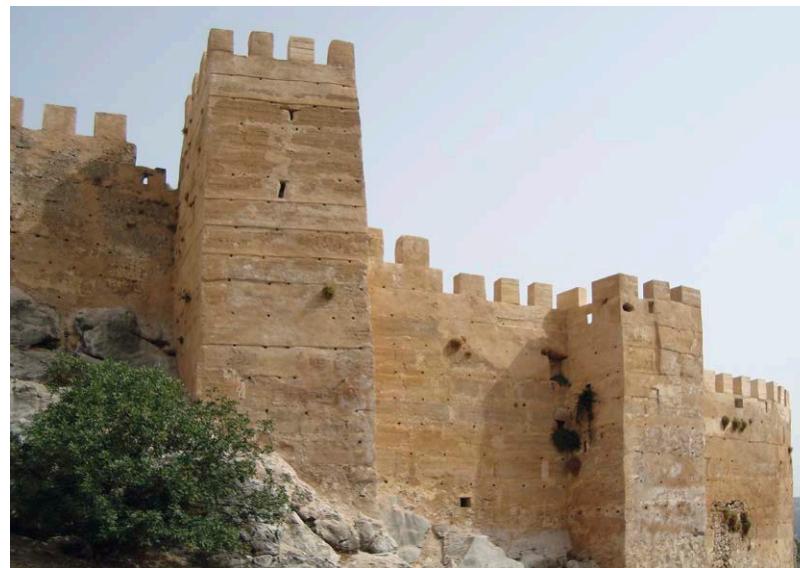
Fig. 7: Vista actual de las torres y los lienzos de muralla con presencia de nueva vegetación en algunos huecos y mechinales

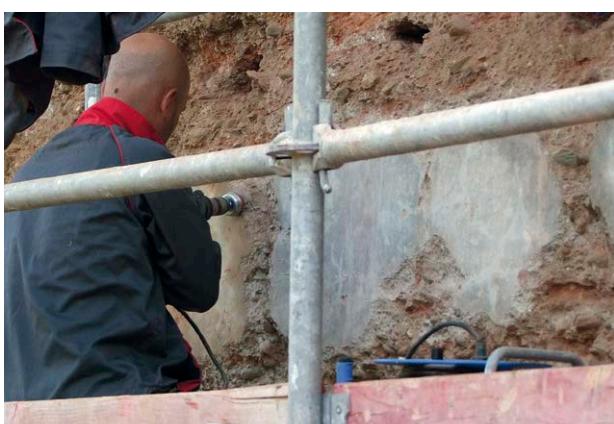
Fig. 6: Limpieza mecánica de la costra conservada

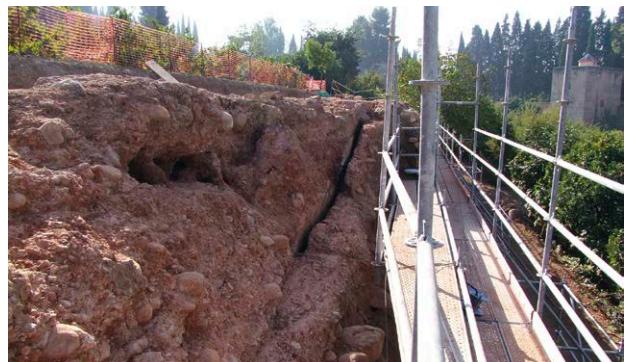
Fig. 9: Vista hacia el sur que muestra la separación entre los dos muros.

Una primera medida, tras la limpieza, fue el relleno del gran hueco de la interfase entre los dos muros, mediante el vertido de una mezcla de arena de sílice e hidróxido cálcico, que quedó sellado, a su vez, con la nueva coronación del conjunto. La restauración del muro conllevó varios tipos de soluciones, a tenor de varias reflexiones:

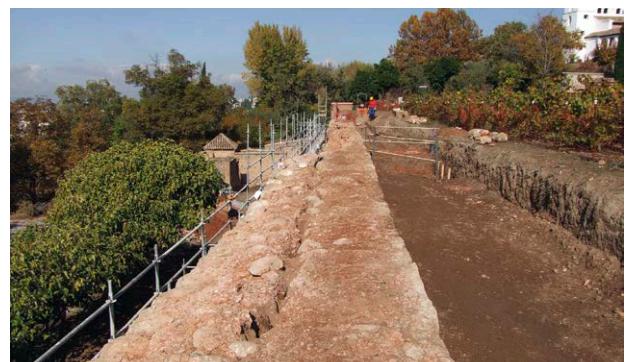
Fig. 10: Vista hacia el norte. Interfase semirrellena. Separación entre muros y zona de cultivo

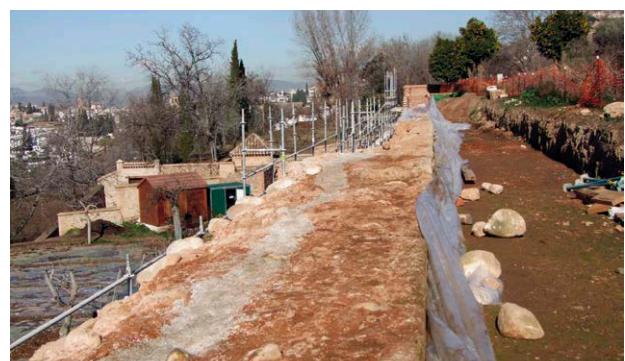
Fig. 11: Vista hacia el norte. Interfase rellena

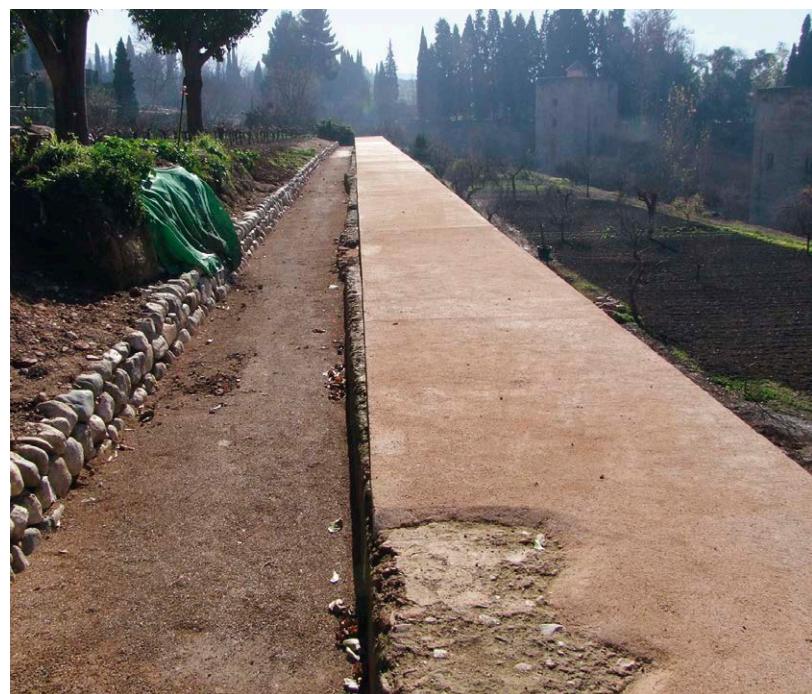
Fig. 15 y 16: Aspecto del muro al final de las obras

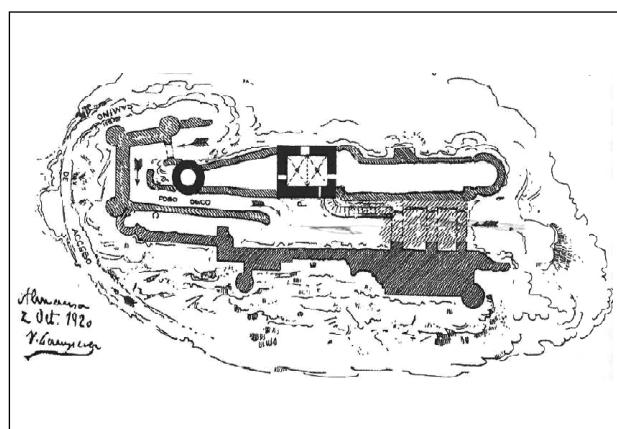
Fig. 2: Planta del castillo según Vicente Lampérez 1920  
(López Megías & Ortiz López 2006)

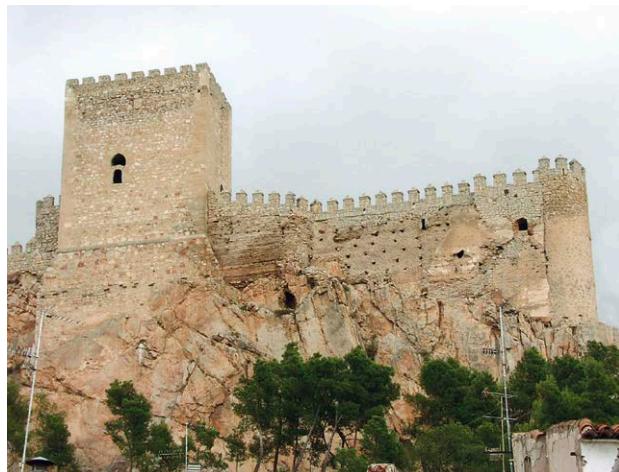
Fig. 3: Estado previo general

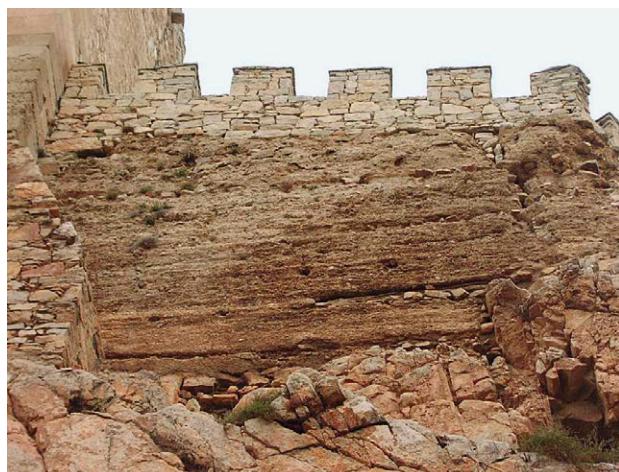
Fig. 4: Estado previo con las lesiones que afectan a la superficie

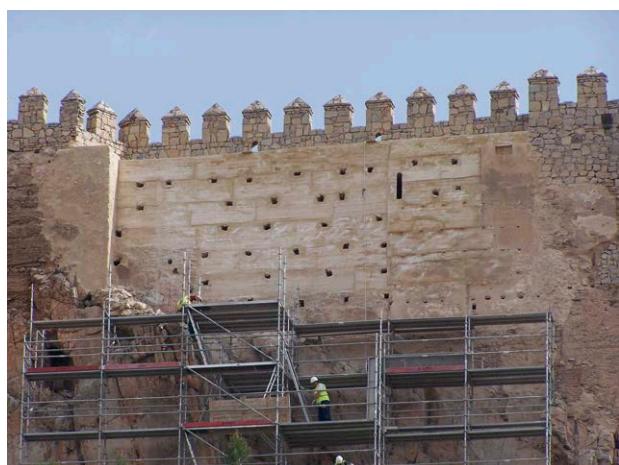
Fig. 5: Estado posterior a la intervención

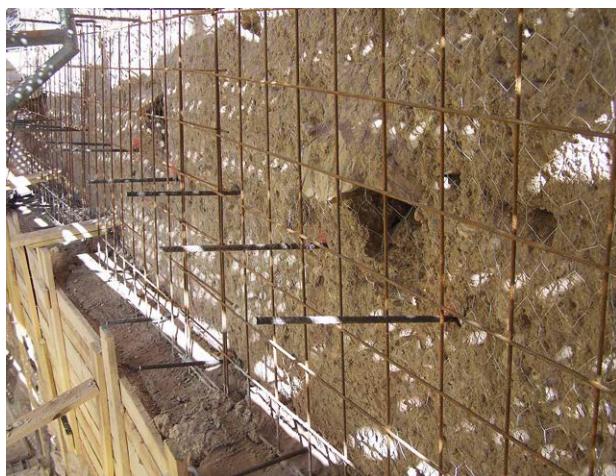
Fig. 6: Elementos de conexión

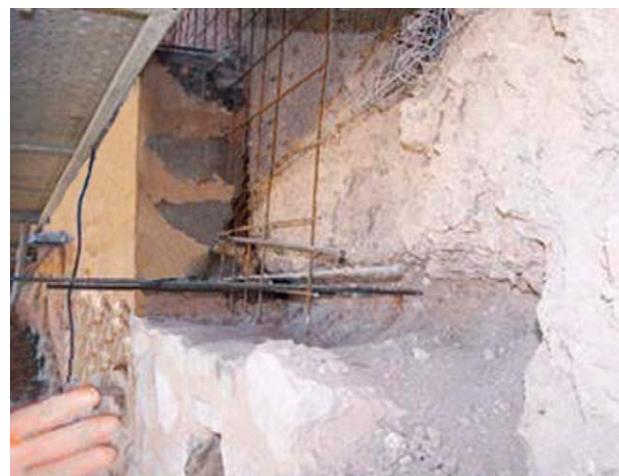
Fig. 7: Base de mampuesto regularizada, tongadas de hormigón gris en el alma y blanco en la superficie

como único colorante, permitiendo la consecución de una tonalidad similar a la de los paños existentes, por otro lado, nada uniformes. Previamente a lo anterior, se regularizó la base de mampuestos existente para crear una superficie de apoyo óptima. Al día de hoy ya se han mimetizado bastante. No obstante, se incluyen unos testigos cerámicos en el interior de la tapia que datan la fecha de construcción del volumen adherido.

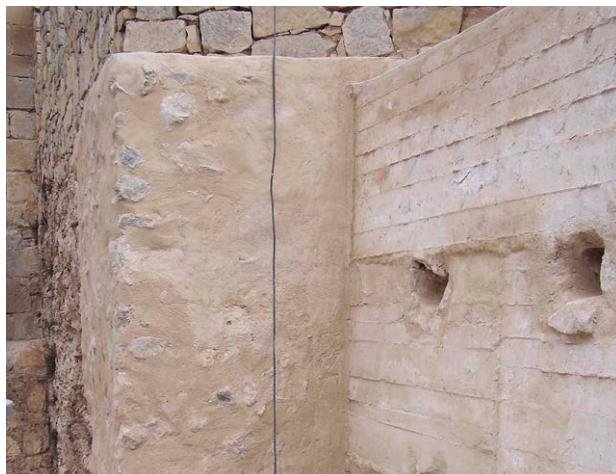
Fig. 8: Detalle de los paramentos restaurados

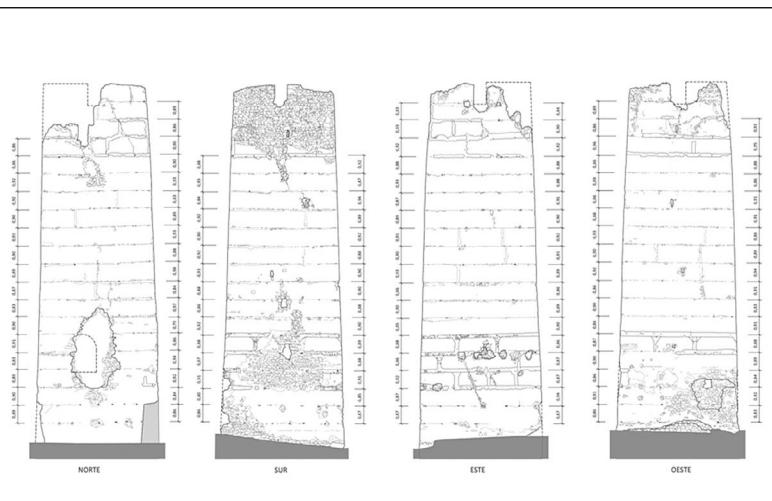
Fig. 1: Levantamiento de los cuatro alzados externos

En toda la envergadura de la torre aparecen de forma clara múltiples trazas de la construcción (figs. 1 y 2). La tapia fue erigida en sus tres primeras hiladas encofrando a una cara contra el terreno natural y, a partir de ese punto, con un encofrado exterior e interior, con sus agujas y codales, construyendo paulatinamente los forjados a medida que

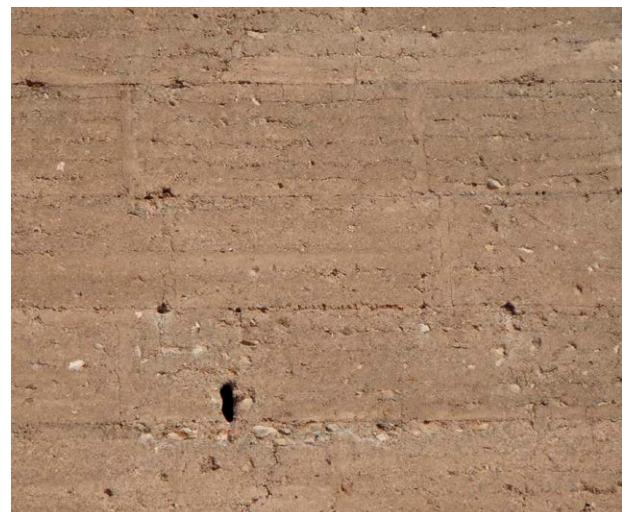
Fig. 2: Detalle de la textura de la tapia

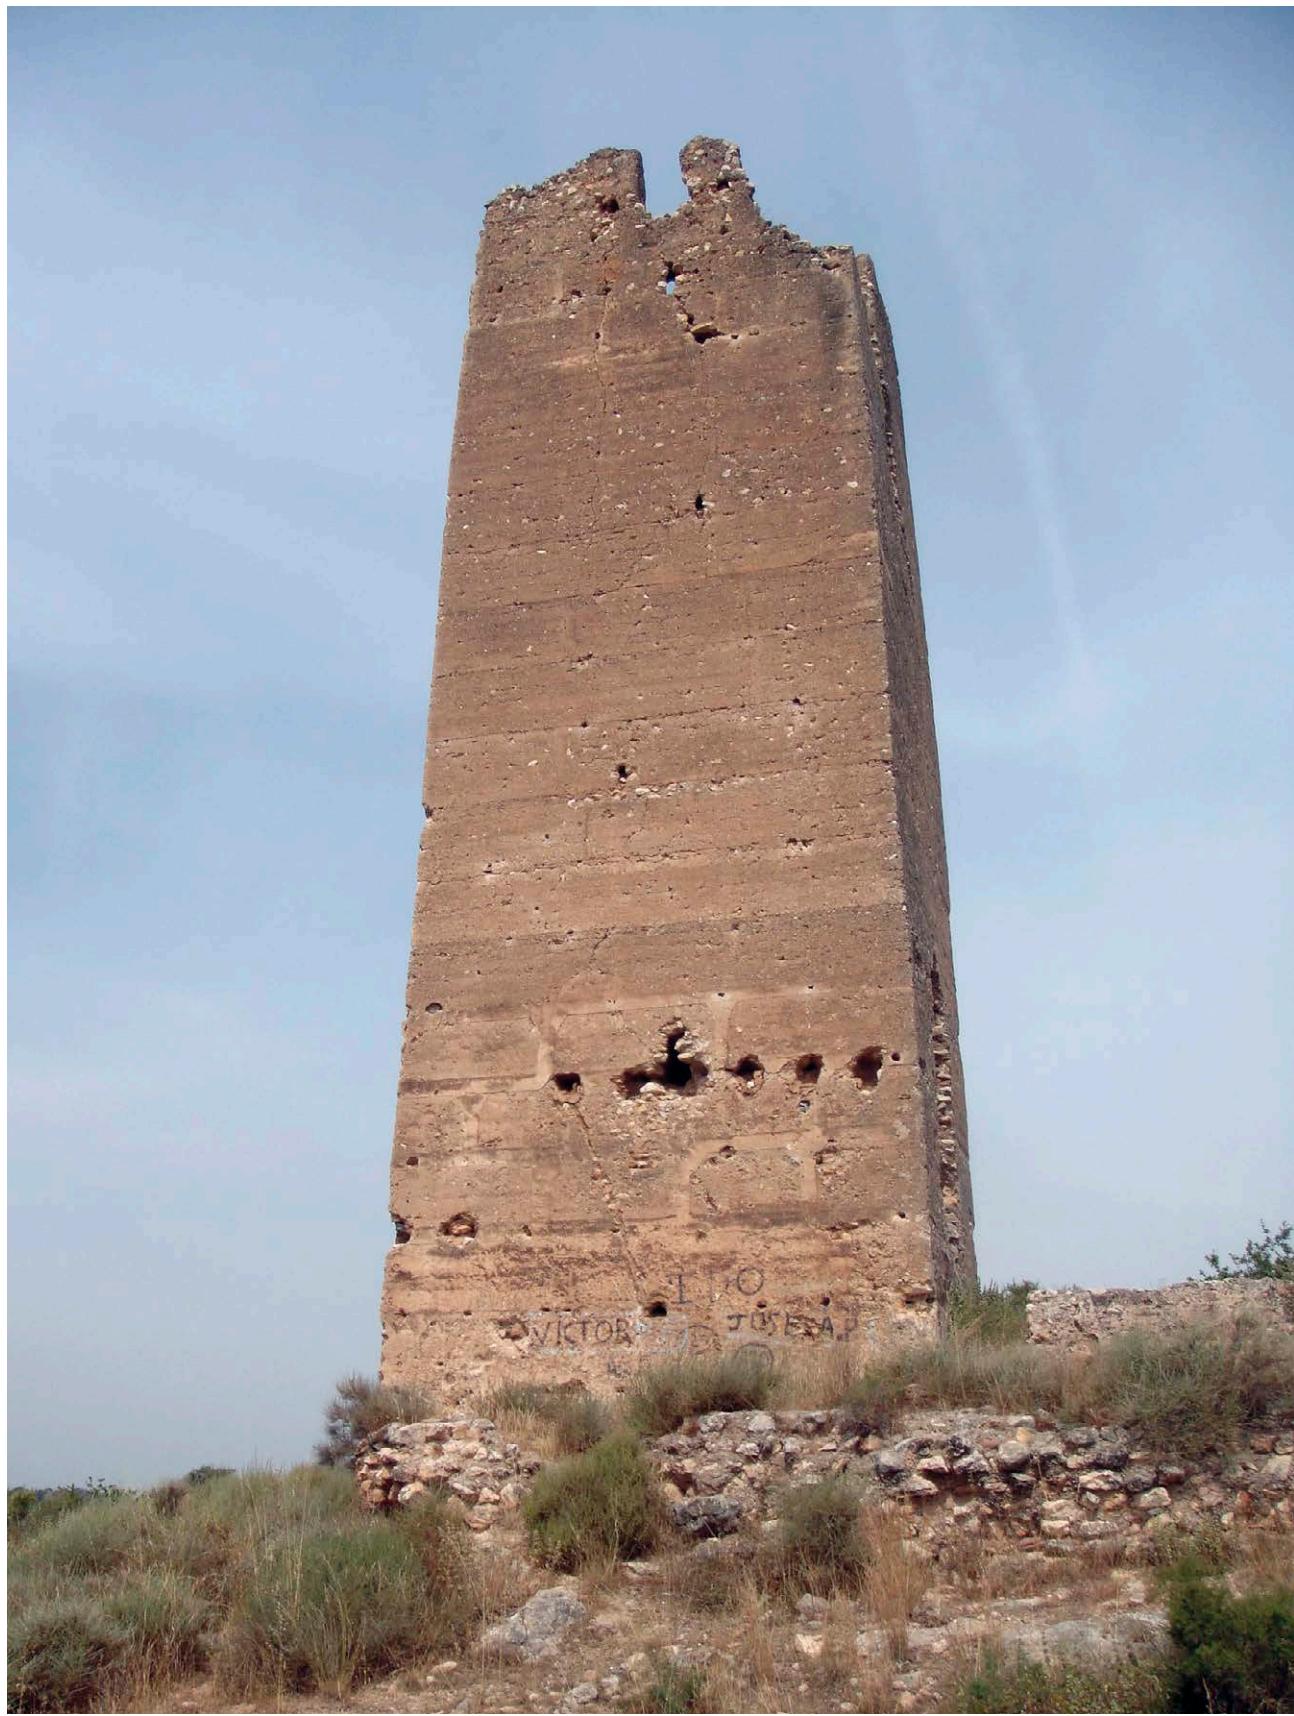
Fig. 3: Fachada oriental. Estado previo a la restauración

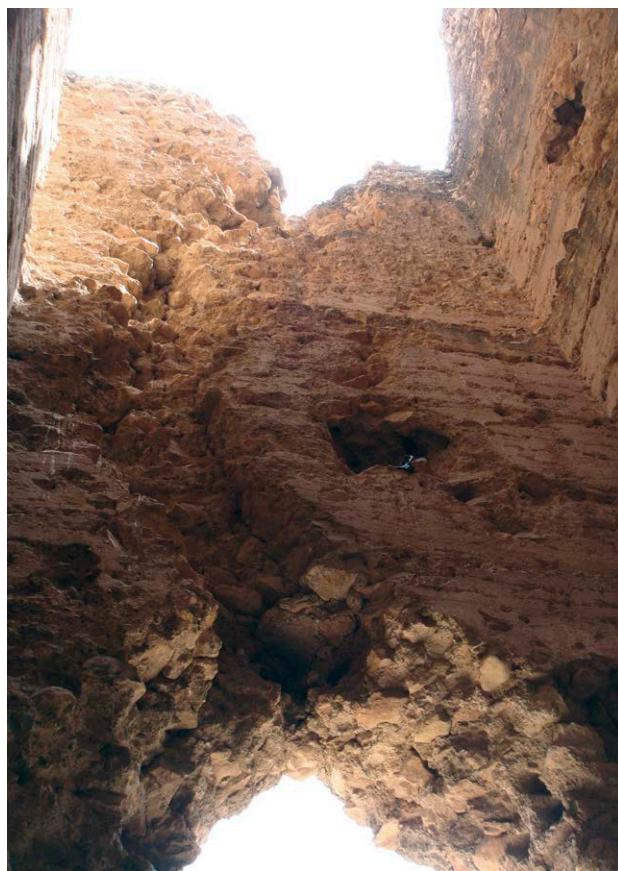
Fig. 4: Fachada septentrional interna. Estado previo a la restauración

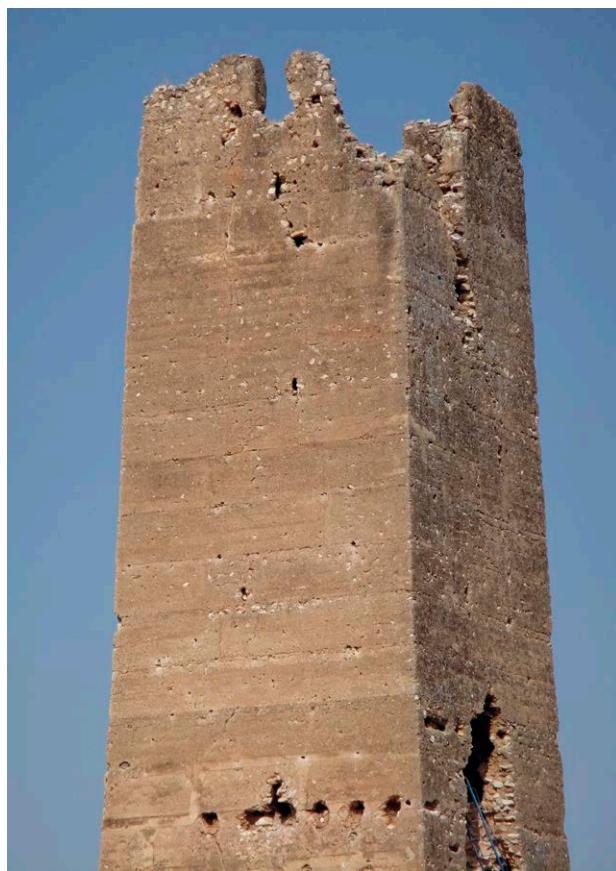
Fig. 5: Esquina noreste. Estado previo a la restauración

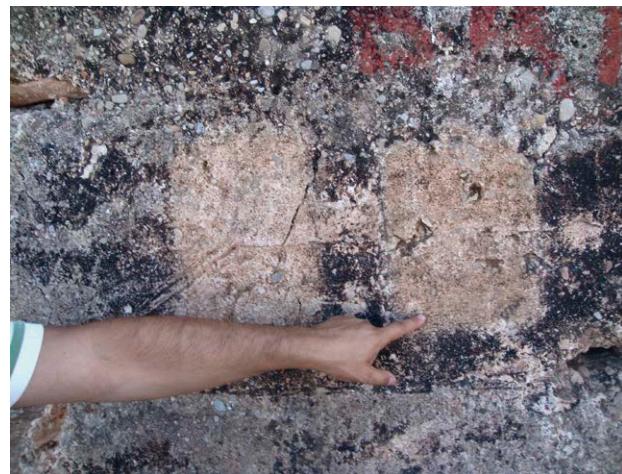
Fig. 6: Primeras pruebas de limpieza

Previamente a realizar cualquier tipo de reintegración, se procedió a una limpieza de las fachadas mediante un delicado cepillado manual con sales de amonio cuaternario, que evitara lacerar la pátina o las superficies (fig. 6). Una vez calibrado el grado de limpieza y ultimada la misma, esto es, una vez determinado el color y la vibración cromática final de las superficies de la torre, se pudo proceder a las reintegraciones de la tapia.

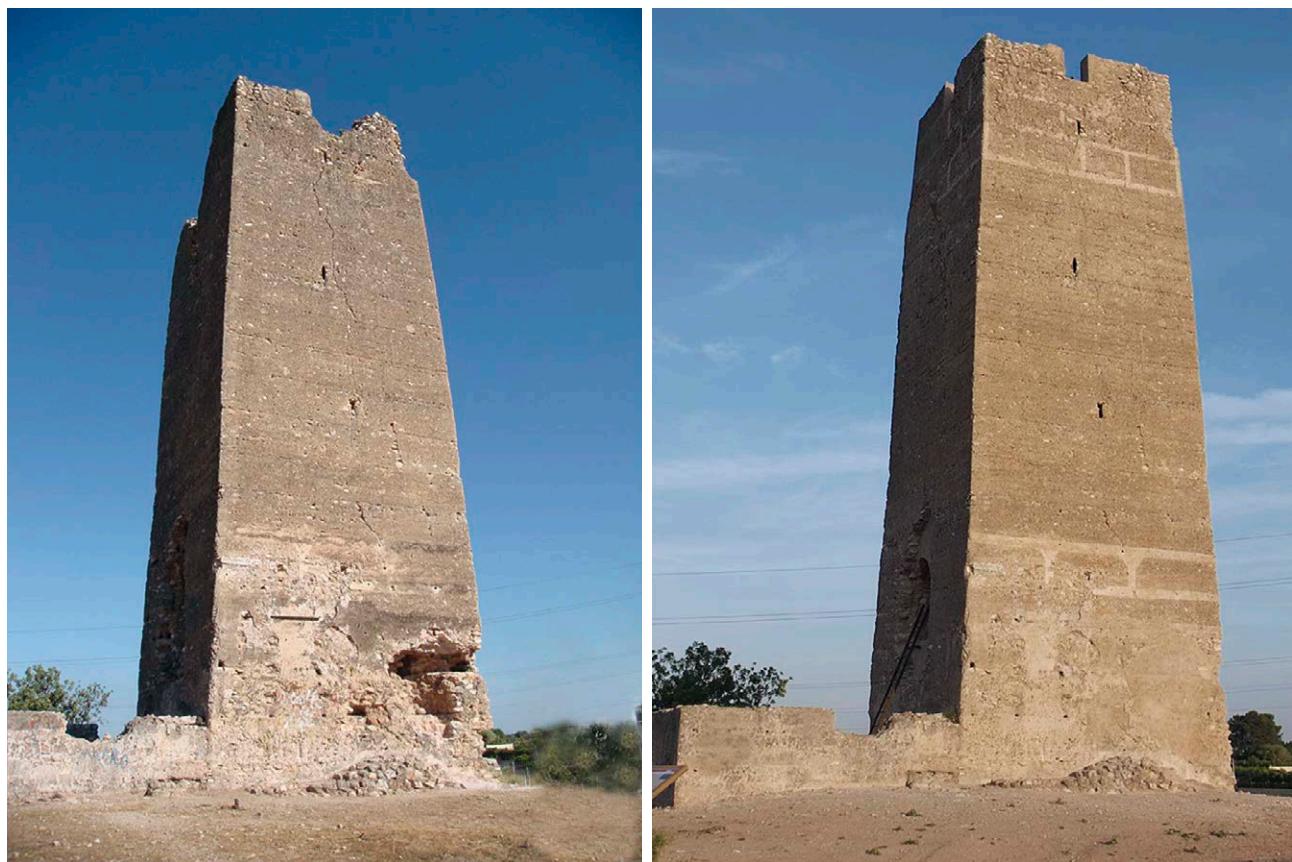
Fig. 7: Esquina noroeste. Estado anterior y posterior a la restauración

El plano de acabado de este grueso enlucido sobre la fábrica de mampostería que rellena las lagunas se ha dejado ligeramente rebundido respecto de la costra de la tapia original adyacente (fig. 7). Este rebundido queda bien patente en la esquina noreste reconstruida, donde la alternativa

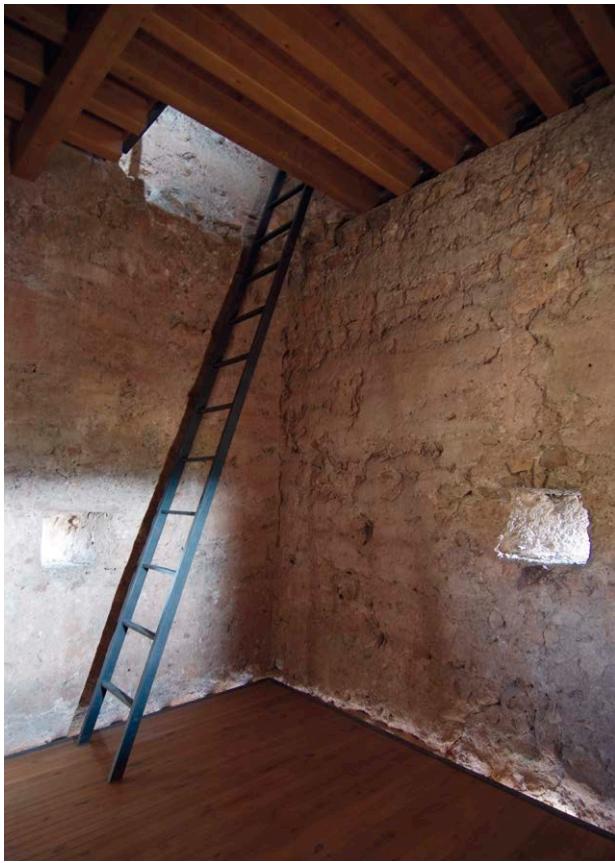
Fig. 8: Restitución de los forjados y escaleras internos

Por último, se realizaron nuevos forjados en el interior de la torre con vigas y viguetas de pino insertados en los mechinales ya existentes y un entablado machihembrado macizo recogido por un encintado perimetral retirado de

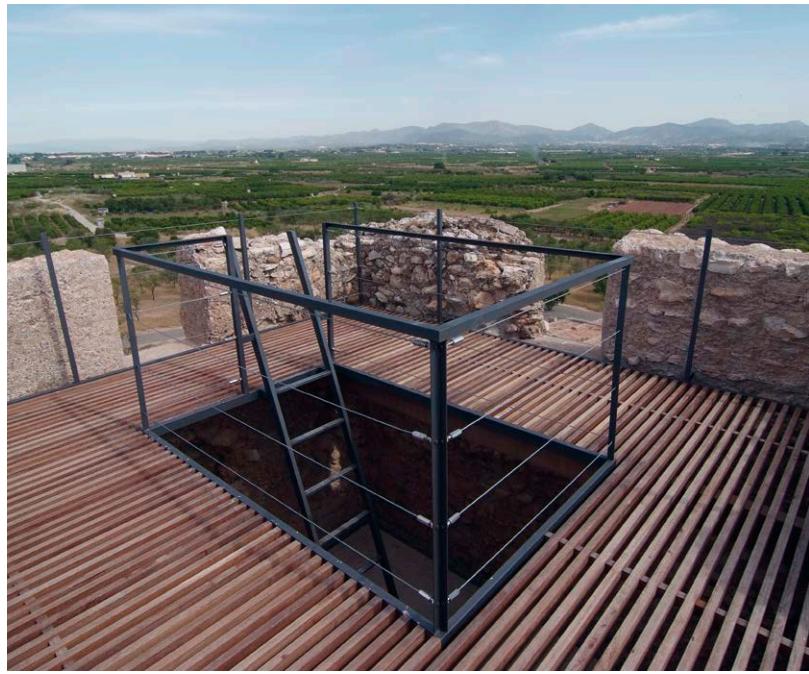
Fig. 9: Camino de ronda restituido
