# LA RESTAURACIÓN DE LA TAPIA EN LA PENÍNSULA IBÉRICA

## CRITERIOS, TÉCNICAS, RESULTADOS Y PERSPECTIVAS

Camilla Mileto y Fernando Vegas (editores)

«La restauración de la arquitectura de tapia en la Península Ibérica (1980-2010). Criterios, técnicas, resultados y perspectivas» (ref: BIA 2010-18921)

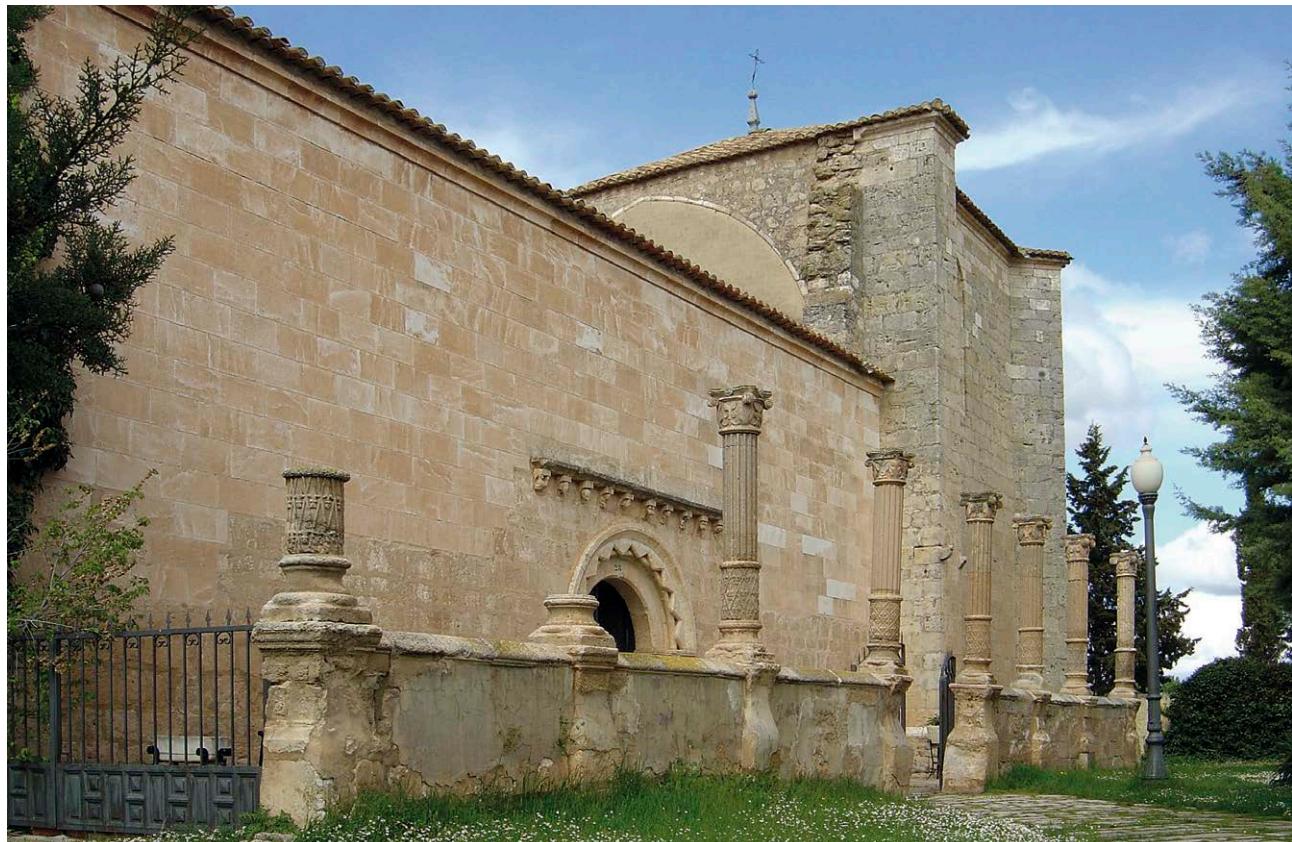
Fig. 1: Iglesia de San Nicolás de Bari. Estado de la fachada sur de la nave antes de la restauración. El chapado de piedra realizado en 1965 cubre la tapia de tierra original

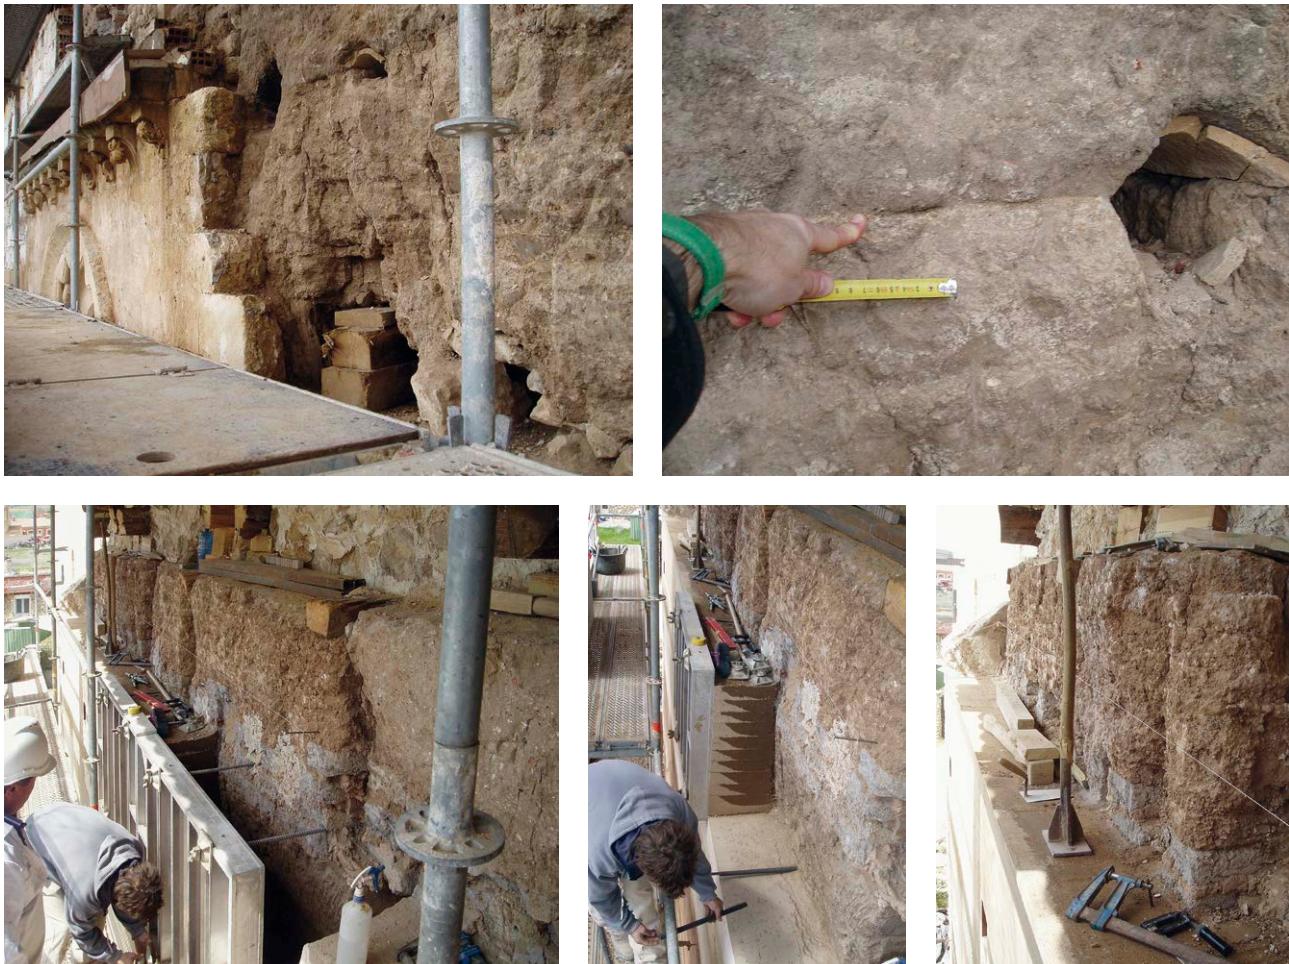
Fig. 2: Tapia original construida en el s. XV en su encuentro con la portada románica del siglo XIII, una vez retirado el chapado contemporáneo de piedra

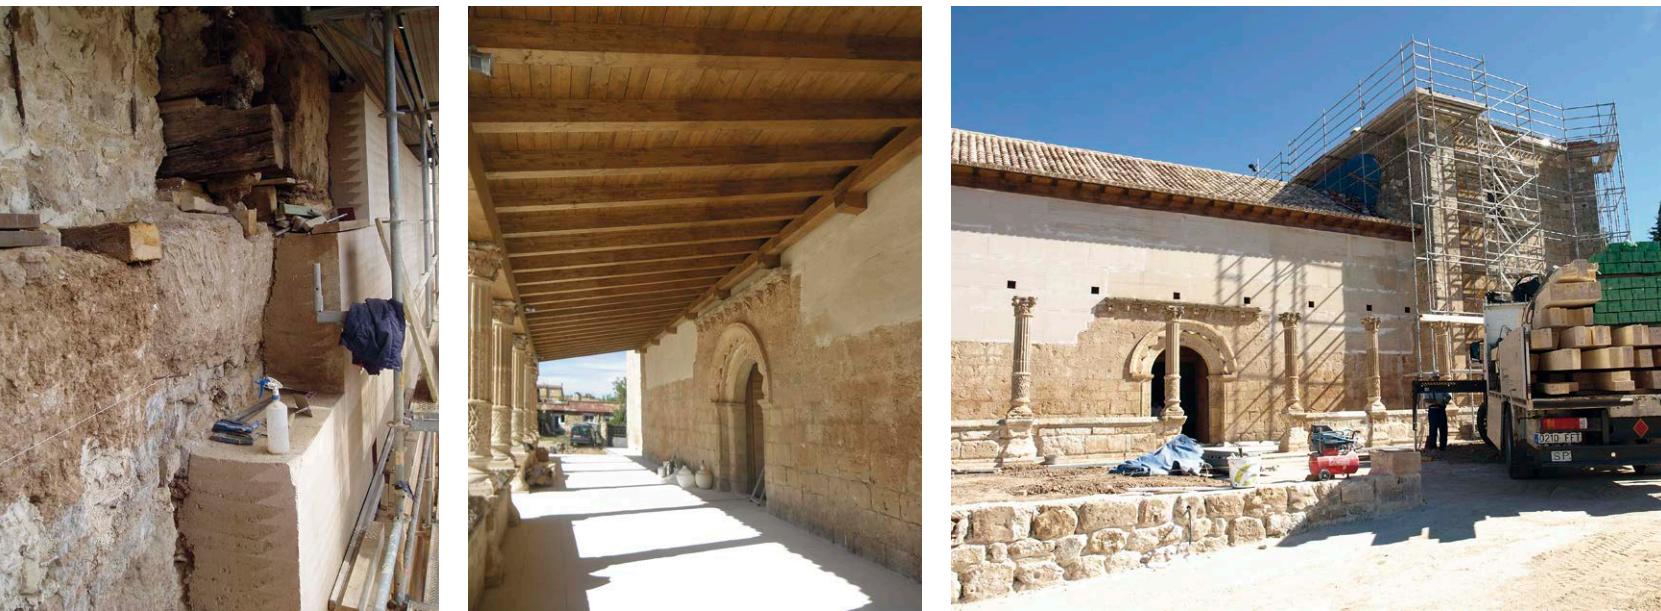
Fig. 7: Escalonado aparejado de tres hiladas sucesivas de tapia. La tapia de reintegración restituye el espesor original del muro, que trabaja como un cuerpo único, con un comportamiento funcional y estructural homogéneo

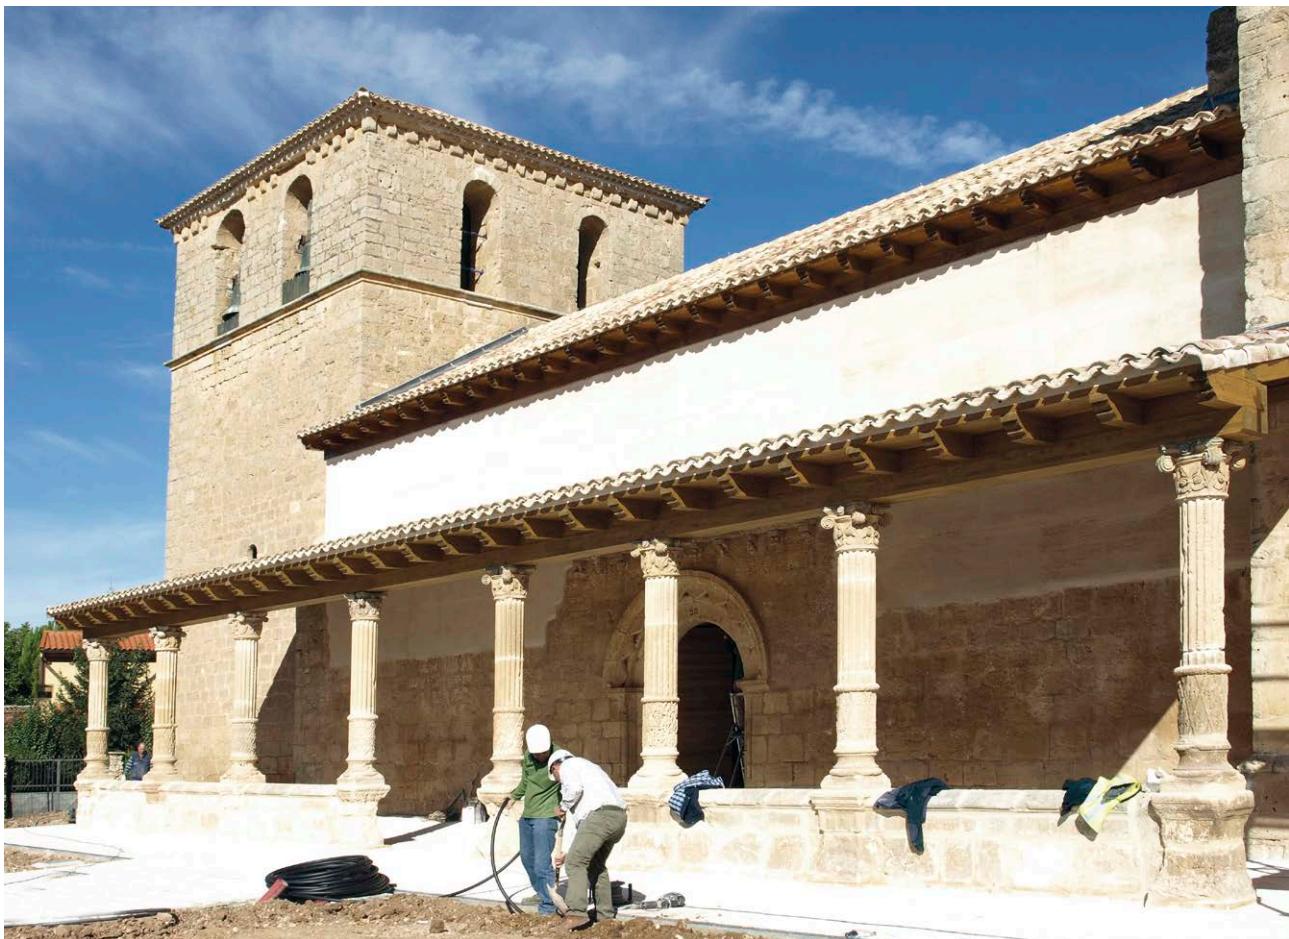
Fig. 10: Iglesia de San Nicolás de Bari. Estado de la fachada sur de la nave después de los trabajos de restauración

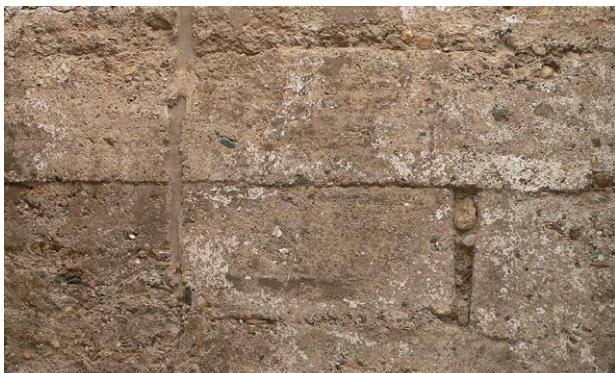
Fig. 1: Detalle de tapia sin material de refuerzo o protección en su cara exterior. Tramo de muralla situado en calle San Juan de los Reyes, nº 63. Granada

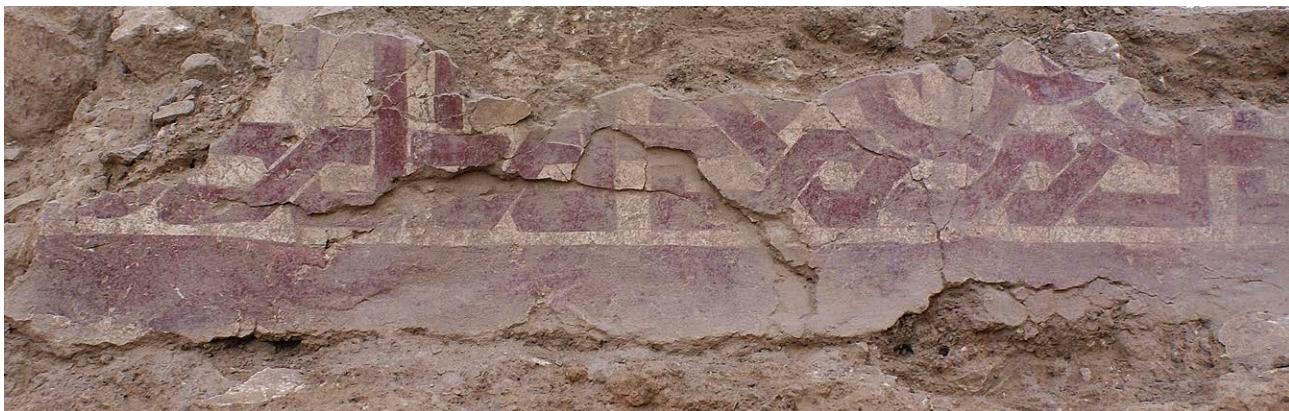
Fig. 4: Decoraciones polícromas sobre acabados continuos. U.E. 064 de la excavación arqueológica R.M. LE-1A/07. Córdoba

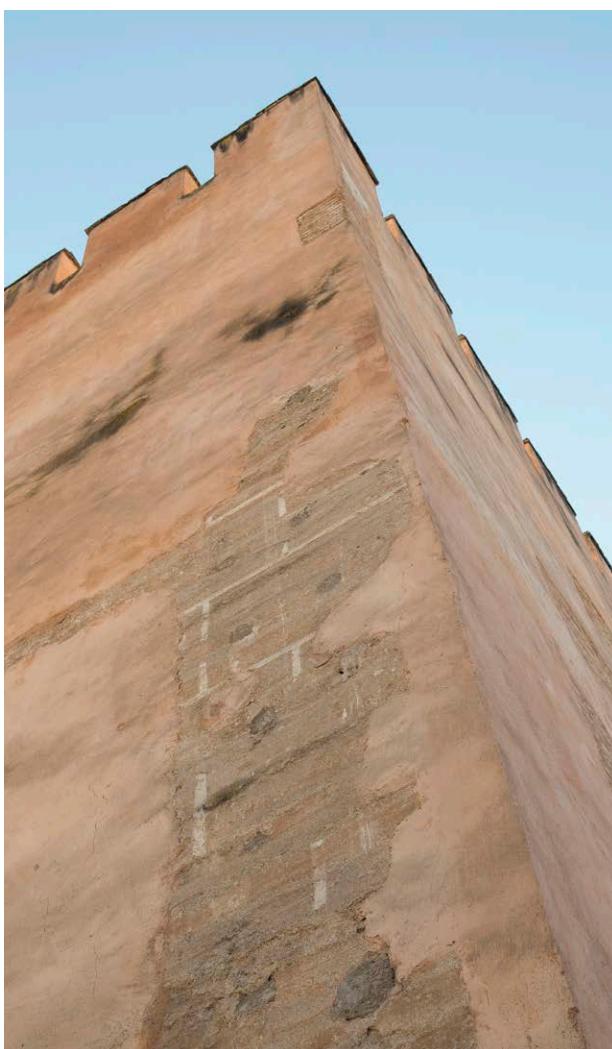
Fig. 5: Restos de fajas de revoco simulando las juntas de sillares. Puerta de Elvira. Granada (Antonio Navarro Díez)

Mencionar también un caso mixto, que es el de las tapias con motivos decorativos, como es, entre otros, el de las fortalezas califales de Al-Andalus, donde al exterior se colocan unas fajas de revoco simulando las juntas de grandes sillares, con una técnica próxima al esgrafiado y que a veces puede reproducir motivos epigráficos (fig. 5).

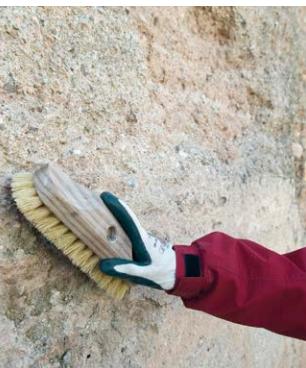
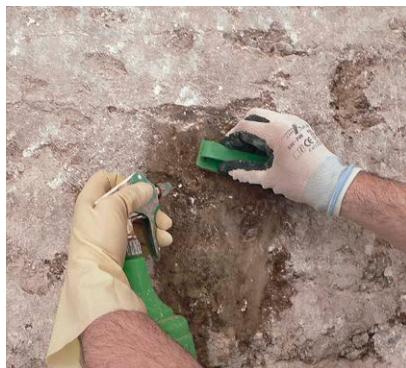
Fig. 6: Proceso de limpieza mecánica en seco mediante cepillado con cepillo de cerdas de nylon para eliminar el polvo y los depósitos superficiales no incrustados. Tramo de muralla zíri del Albaycín. Granada (Antonio Navarro Díez)

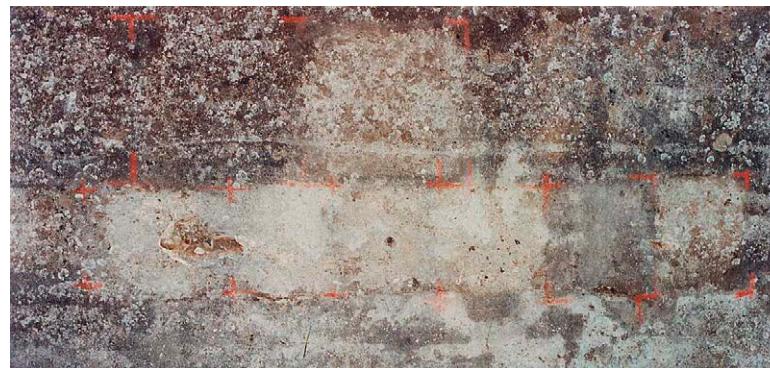
Fig. 7: Proceso de limpieza combinando la acción de medios mecánicos (cepillo de cerdas de nylon) y químicos (jabón tenso activo). Tapia interior de la iglesia parroquial de El Borge (Málaga)

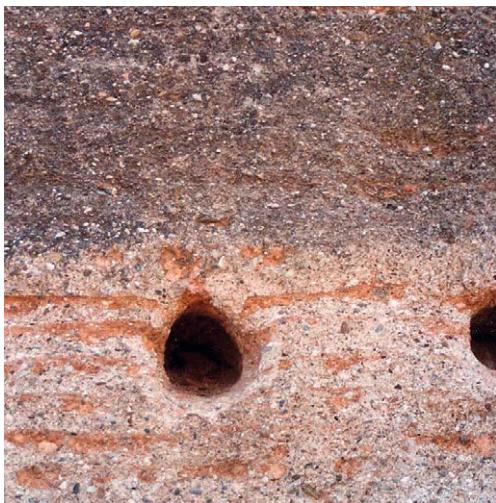
Fig. 9: Eliminación de líquenes a mitad de proceso. Tramo de muralla zíri del Albaycín. Granada

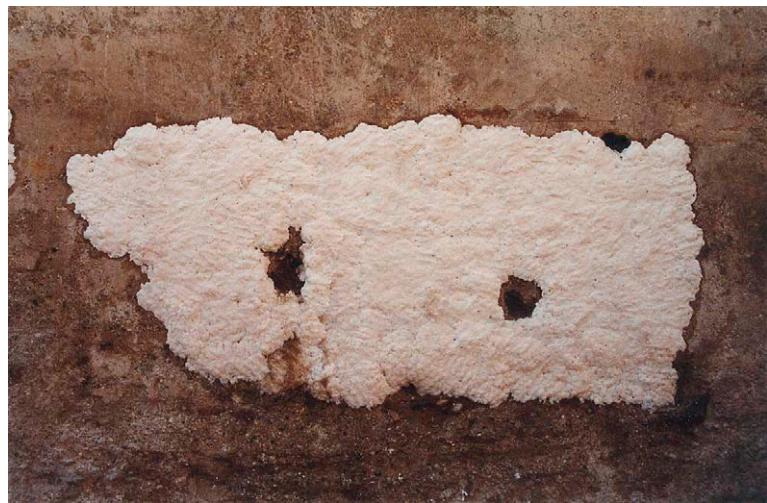
Fig. 10: Eliminación de las subflorescencias internas mediante aplicación sobre la superficie de papetas embebidas en agua desmineralizada. Tramo de muralla zíri del Albaycín. Granada

La eliminación de las subflorescencias internas requiere de un proceso algo más complejo, basado en la aplicación sobre la superficie de *papetas* embebidas en agua desmineralizada, procedimiento con el que se hacen migrar las sales al exterior durante el proceso de secado de la *papeta* (fig. 10).

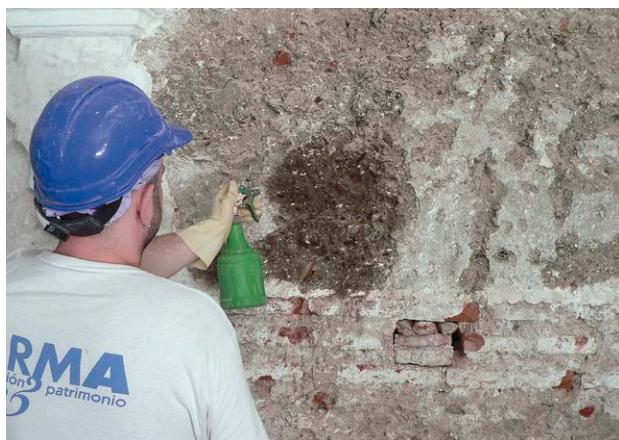
Fig. 11: Proceso de consolidación por aspersión de compuesto inorgánico (agua de cal). Tapia interior de la iglesia parroquial de El Borge (Málaga)

Por otro lado, es fundamental que el coeficiente de expansión térmica sea similar al material tratado, y que posea una buena compatibilidad con el material de la tapia. En el aspecto químico esto significa que no deben formarse compuestos que puedan reaccionar con los componentes del material o que puedan afectar a su estructura cristalina. Desde el punto de vista físico, las propiedades del material consolidado deben ser similares a las del material sin tratar, ya que de no ser así puede llegarse al desprendimiento de la capa tratada (figs. 11, 12 y 13).

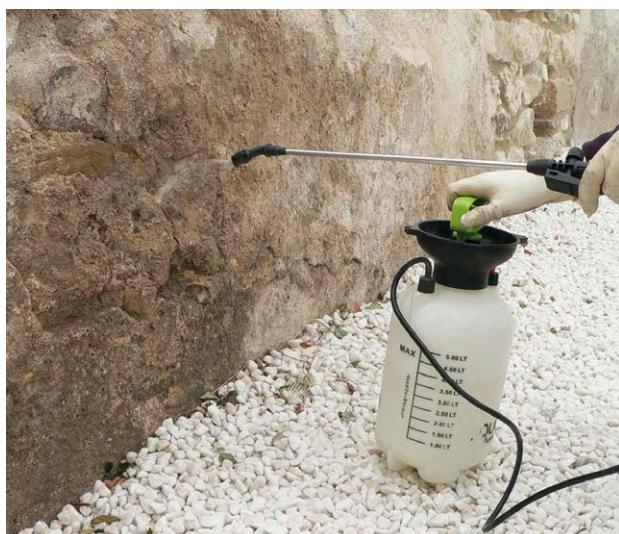
Fig. 12: Proceso de consolidación por aspersión de compuesto organosilílico (silicato de etilo). Castillo de Castril (Granada)

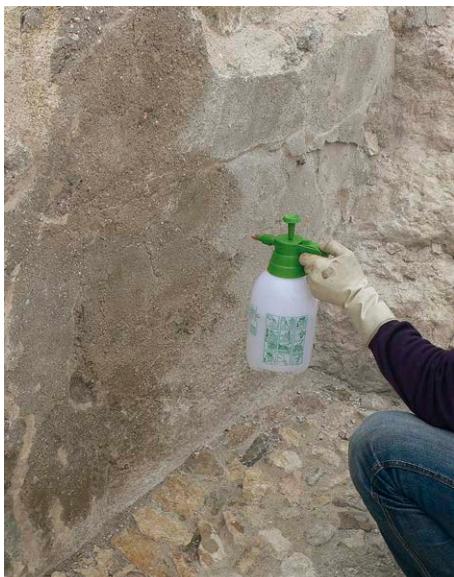
Fig. 14: Proceso de hidrofugación por aspersión de compuesto a base de siloxanos. Castillo de Castril (Granada)

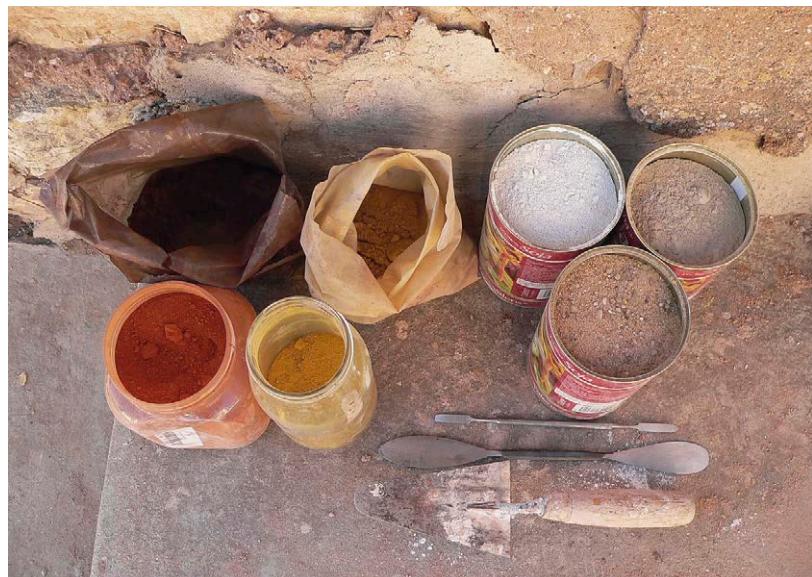
Fig. 15: Pigmentos minerales y áridos para la realización de pruebas previas para la entonación de morteros en masa. Sesga (Valencia)

En el caso de los morteros siempre es preferible llegar a conseguir esta integración de tono de forma natural, es decir, con los propios componentes del mismo (áridos), incluso añadiendo a la masa pigmentos minerales si fuera preciso (fig. 15).

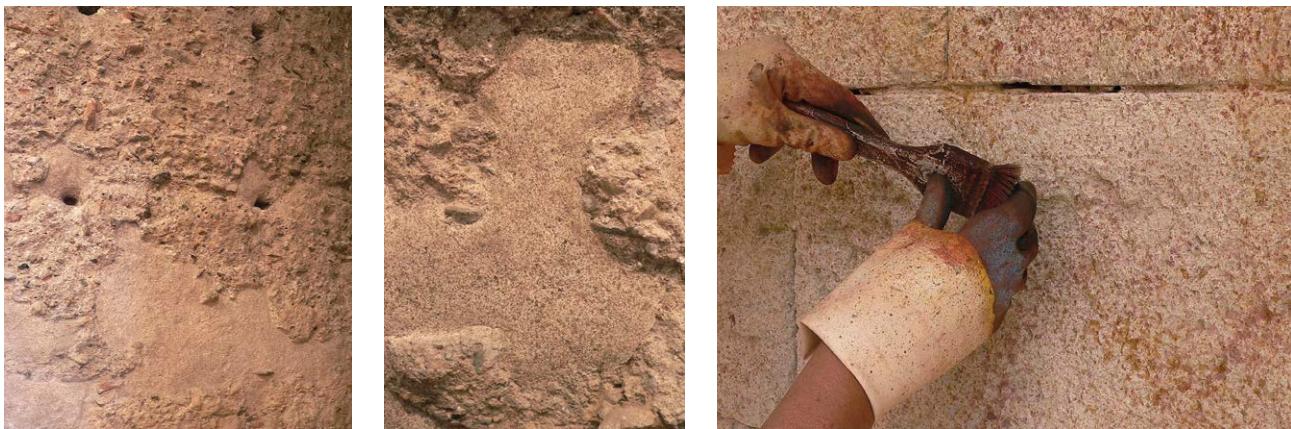
Fig. 16: Fragmento de tapia de la torre del Palacio de Bibataubín en Granada tras la restauración. Se observan las lagunas de mortero de restitución integradas cromáticamente

Fig. 17: Detalle del tratamiento cromático del mortero de restitución mediante estarcido de colores minerales en silicato de potasio. Tapia de la torre del Palacio de Bibataubín en Granada

Los pigmentos minerales en dispersión de silicato de potasio líquido son otra opción para obtener pátinas artificiales sobre materiales de tapia o afines. De probada estabilidad y durabilidad, presentan buena penetración y adherencia, por lo que es más fácil conseguir los tonos deseados en una o dos aplicaciones. Tienen el inconveniente de que pueden dar lugar a la formación de sales en zonas con humedad (figs. 16, 17, 18).

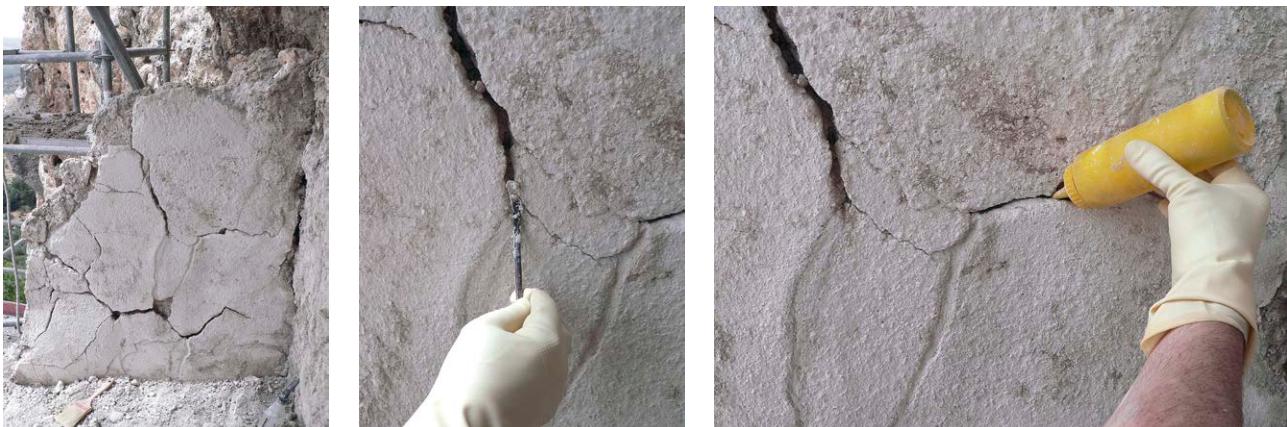
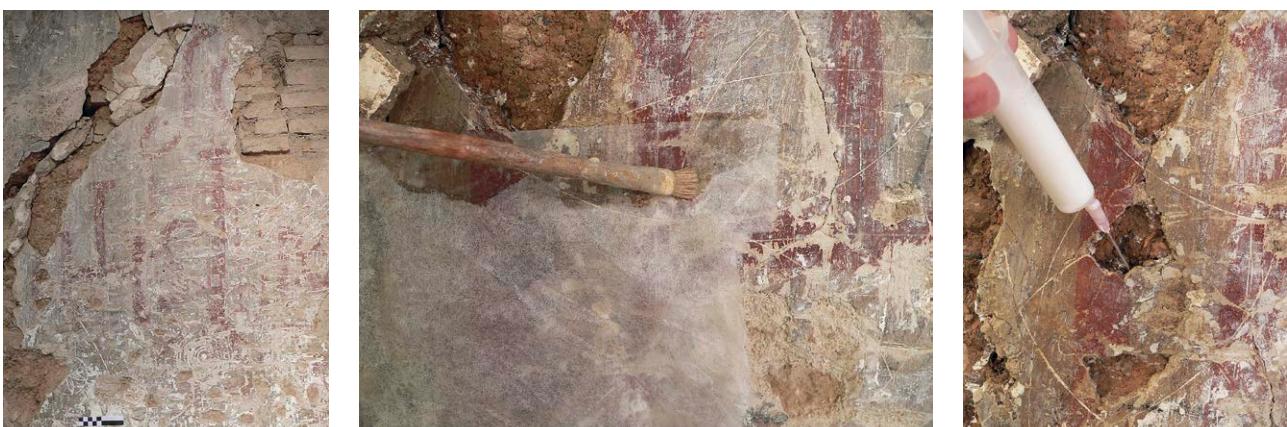
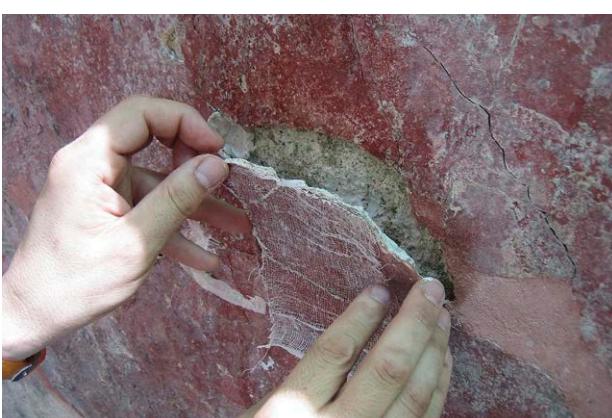
Fig. 19: Fragmento de revestimiento continuo sobre tapia. Castillo de Castril (Granada)

Fig. 20: Sellado de grieta en revestimiento con mortero. Castillo de Castril (Granada)

Fig. 25: Fragmento de revestimiento desprendido, previamente engasado para evitar su caída. Castillo de Castril (Granada)

Fig. 26: Adhesión de fragmentos de revestimiento ejerciendo presión para garantizar la correcta adherencia a la fábrica. Castillo de Castril (Granada)

Hay que diferenciar entre revestimientos que conservan policromía y los que no la tienen. No obstante, en cualquiera de los casos, los trabajos a realizar requieren de rigurosos procesos específicos ejecutados por personal cualificado, basados en la consolidación y fijación de los revestimientos a su soporte original, siendo fundamental los tratamientos de la superficie, sin mencionar los casos con policromías o incisiones (figs. 19 a 26).

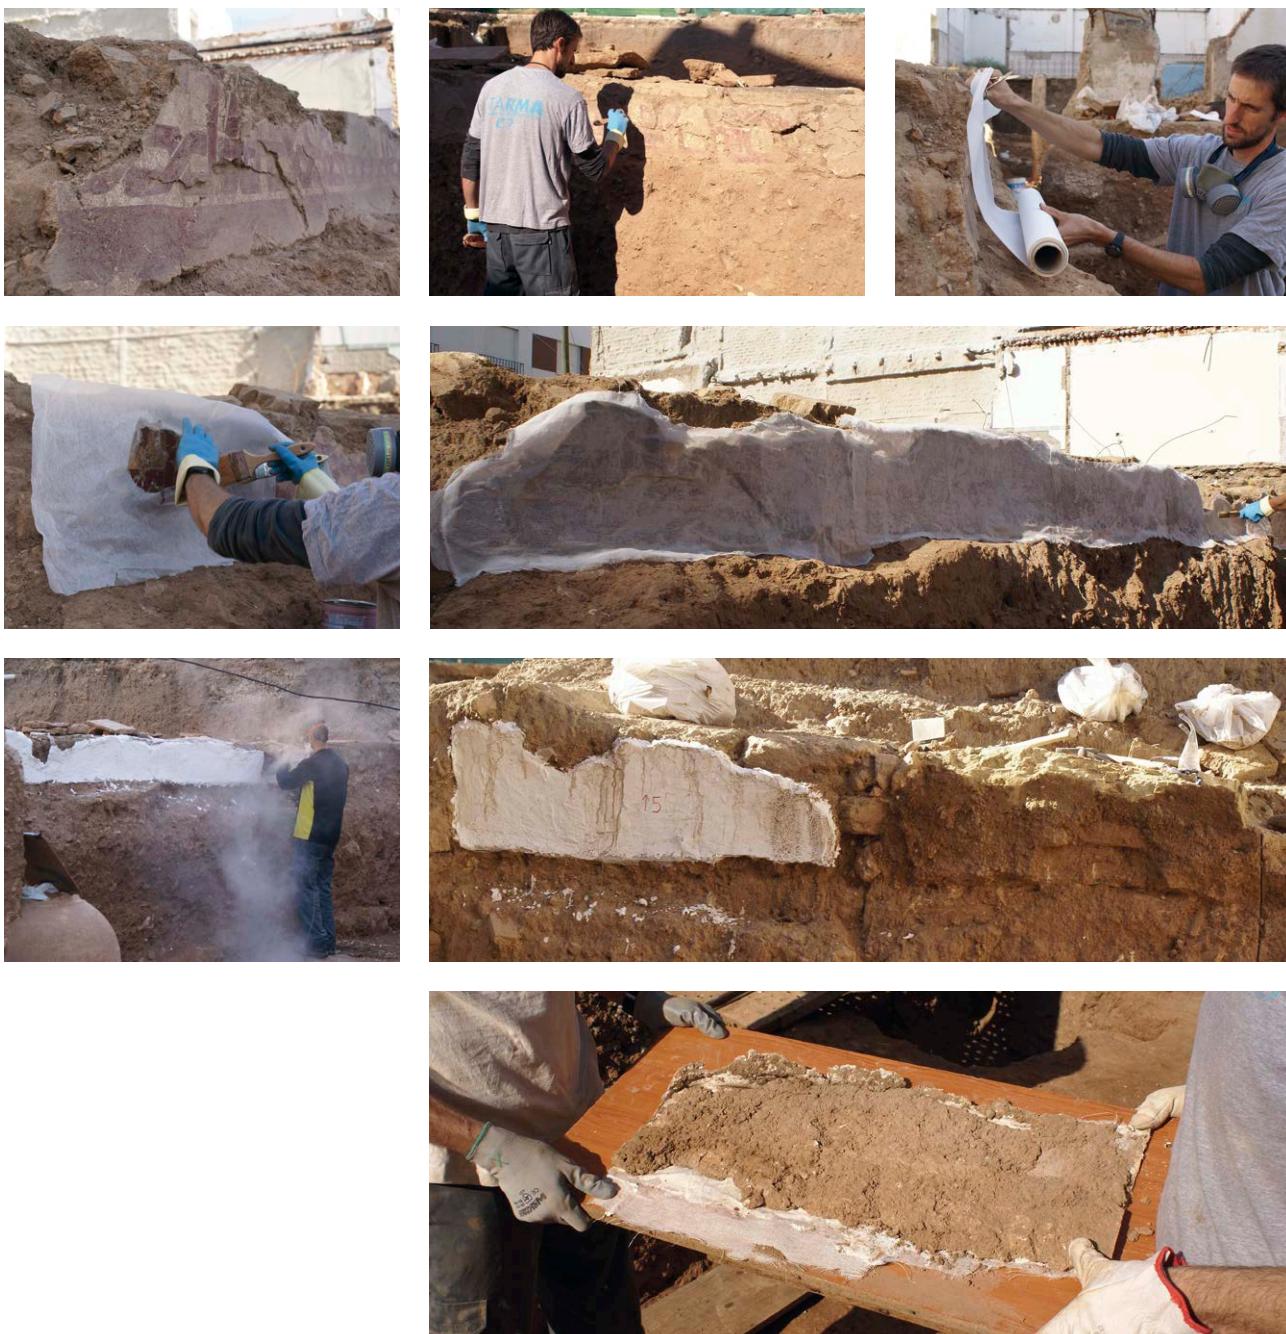
Fig. 27: Revestimiento con decoración polícroma almohade localizado en la U.E. 064 de la excavación arqueológica R.M. LE-1A/07. Córdoba

Fig. 28: Limpieza de polvo y depósitos no incrustados para facilitar la adherencia de las capas de protección

Fig. 33: Revestimientos en proceso de arranque

Fig. 34: Fragmento de revestimiento con policromía tras su arranque del muro de tapia

Si bien los arranques de revestimientos no son aconsejables, dado el caso de ser la única vía posible para su conservación, pueden llevarse a cabo. Sirva el ejemplo del arranque los revestimientos policromados almohades encontrados en la U.E. 064 de la excavación arqueológica RM. LE-1<sup>a</sup>/07 en Córdoba (figs. 27 a 34).
