I. Lizarralde^{a,b,c}, E. Sapountzi^d, F. Sket^a, C. González^{a,c}^a IMDEA Materiales, c/ Eric Kandel 2, 28906 Getafe, Madrid, España^b Hexcel Composites SL, c/ Bruselas 10-16, 28983, Parla, Madrid, España^c Departamento de Ciencia de los Materiales, UPM, 28040, Madrid, España^d Hexcel Composites Limited, Ickleton Road, Duxford, Cambridge CB22 4QB, UK

Estudio de la generación y evolución de daño en laminados de fibra de carbono sujetos a ciclado térmico y agentes corrosivos

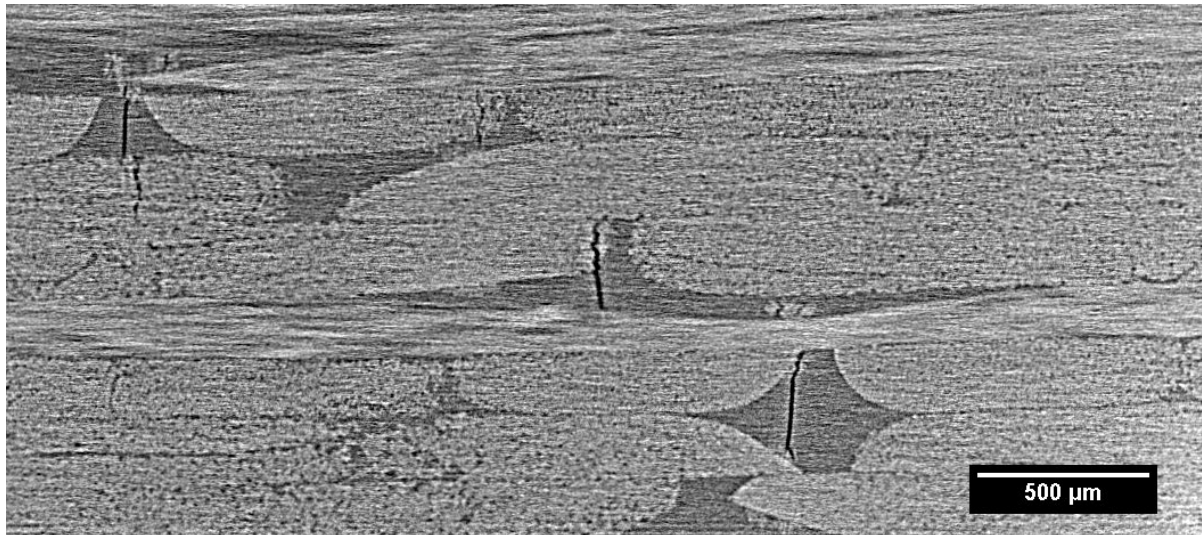
Figura 1. Microgrietas en panel P1 con tejido NCF sometido a 800 ciclos a través del espesor.

Ésta interacción entre direcciones principales y secundarias de propagación se torna de mayor complejidad debido a la superposición de tejidos biaxiales a través del espesor. En la Figura 1, pueden observarse tanto grietas contenidas en una capa biaxial como otras que progresan de una capa a otra en aquellas zonas en las que coinciden cúmulos de resina, creando grietas que crecen a través del espesor girando en función de la orientación del patrón de cosido en cada nivel.

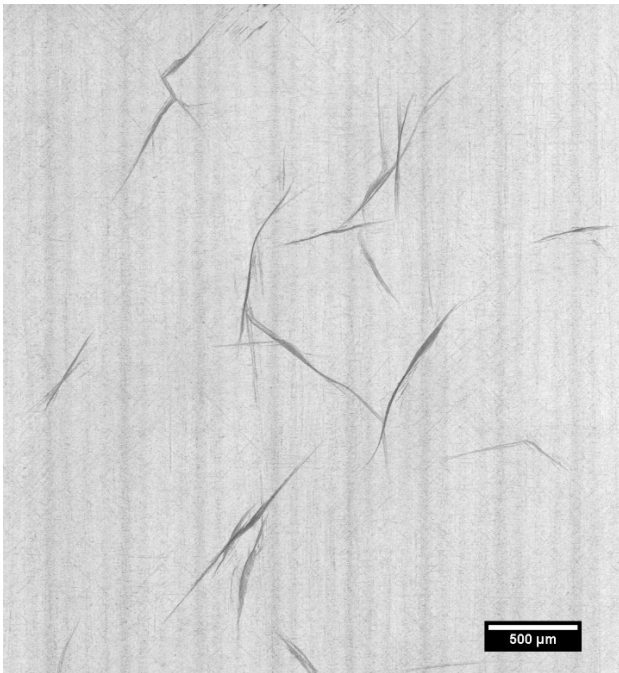
Figura 4. Proyección en Z (dirección fuera de plano) del laminado NCF en el que se observan las direcciones de propagación de las microgrietas.

Este efecto puede verse en la Figura 4, en la que se proyectan todas las grietas a través del espesor (dirección Z) y se muestran conjuntamente en el plano XY.
