J. Menéndez^a, K. Fernández^b, F. Cano^a, M. Zuazo^b,^a Departamento de Protección contra impacto de rayos, Airbus Defence and Space, Av. de John Lennon s/n, 28906 Getafe, España^b Departamento de Termoplásticos, Fundación para la Investigación, Desarrollo y Aplicación de Materiales Compuestos (Fidamc), Av. Rita Levi Montalcini, 29, Tecogetafe, 28906 Getafe, España

Comparativa del comportamiento a impacto de rayo entre materiales reforzados en fibra de carbono con matriz de resina termoestable y con matriz de resina termoplástica.

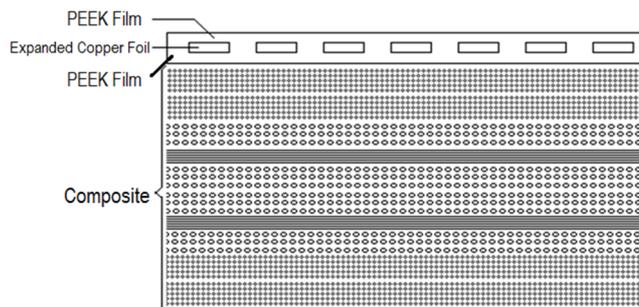
Figura 1. Esquema de un corte transversal del laminado.

El esquema del laminado es el que se muestra en la figura 1.

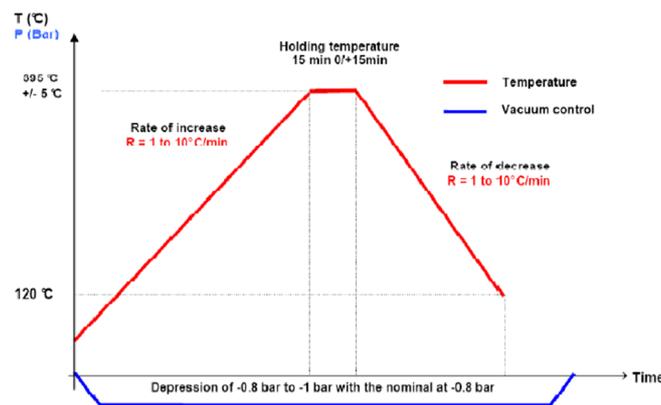
Figura 2. Gráfica del ciclo de consolidación.

El proceso de laminación de los paneles se realiza con patrones unidos mediante puntos de soldadura y consolidados en estufa con un ciclo de temperatura y vacío, 2 h a 400°C y -0.8 bares, con una velocidad de calentamiento y enfriamiento de 1 a 10°C/min, según el esquema que se muestra en la figura 2.

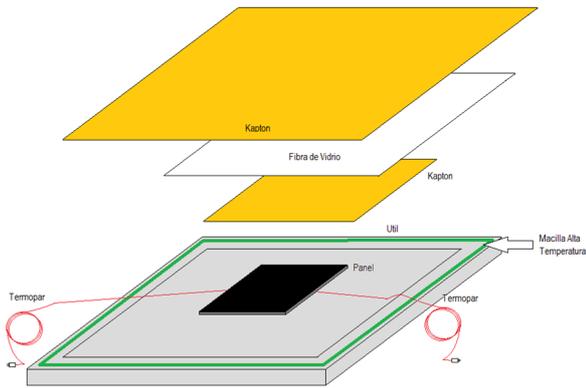
Figura 3. Esquema de una bolsa de vacío.

Para llevar a cabo el ciclo de estufa, se realiza una bolsa de vacío al laminado, utilizando materiales auxiliares de alta temperatura. La bolsa se realiza sobre un útil que lleva un agente desmoldeante, el laminado, kapton como película separadora, fibra de vidrio como aireador y otra lámina de kapton y masilla para el cierre de la bolsa. En la figura 3 se

muestra el esquema de bolsa de vacío y una imagen de una bolsa antes del ciclo de consolidación.

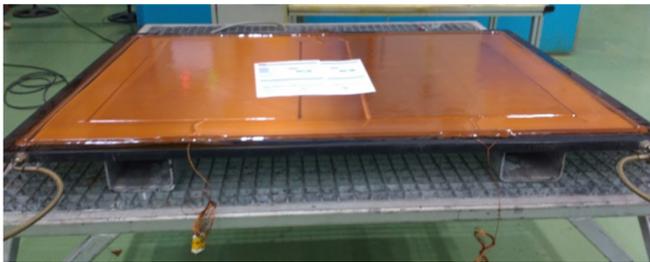
Figura 4. Bolsa de vacío terminada.

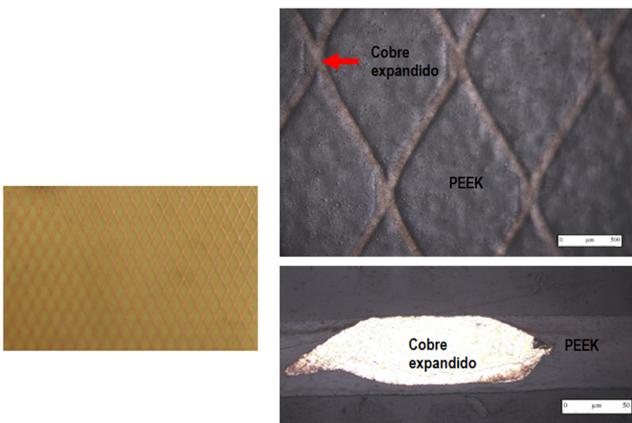
Figura 5. . Izq. Imagen de la lámina de cobre expandida tras la impregnación con PEEK. Dcha. arriba, macrografía de la lámina de cobre. Dcha. abajo, macrografía del corte trasversal de la lámina.

En la figura 5 se muestra una imagen real de cómo la lámina de cobre expandida queda cubierta por el PEEK.

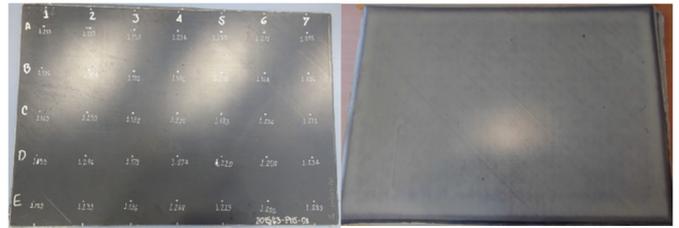
Figura 6. . Izq. Imagen de un panel tras la inspección dimensional. Dcha., panel con protección de lámina de cobre y capa de pintura.

Tras el ciclo de consolidación, los paneles son sometidos a inspección dimensional y a ultrasonidos. Y finalmente son pintados si así lo requieren según tabla 1.

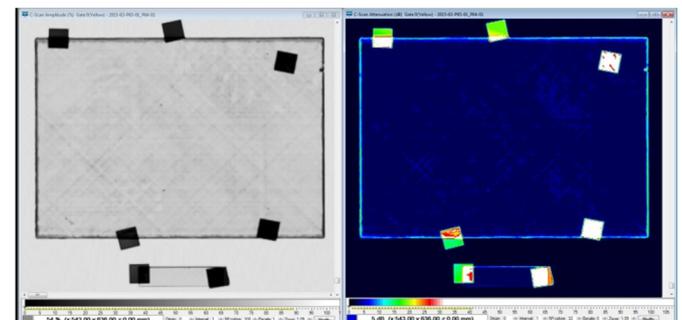
Figura 7. Resultado de NDT de uno de los paneles. Izq, registro de amplitud del panel. Dcha, registro de atenuación en dB.

Los resultados dimensionales y de ultrasonidos de los paneles muestran una homogeneidad en el proceso de fabricación. En la tabla 2 se recogen los resultados dimensionales y en la figura 7 se muestra el resultado de NDT de uno de los paneles, a modo de ejemplo.

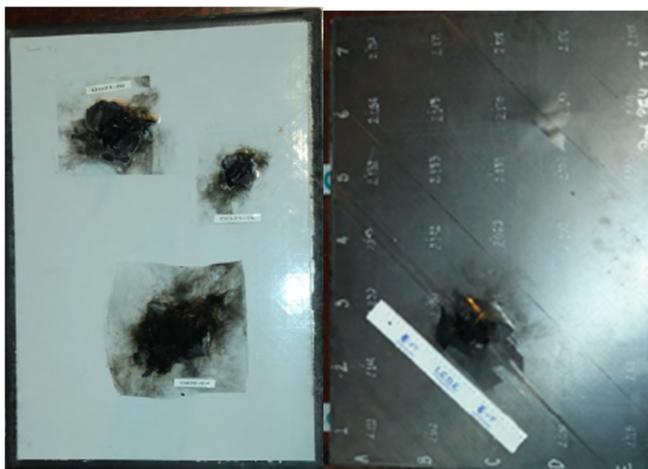
Figura 8. Resultados en Panel T1 sin protección.

En el caso de paneles sin material de protección contra impacto de rayo se puede observar como para impactos de niveles de zona 1A y 2A el panel se perfora lo que dificulta su inspección a ultrasonidos.

En las figuras 8 y 9 se pueden ver los daños obtenidos en los paneles T1 y T3 que representan el espesor teórico de 2 mm, con y sin metalización.

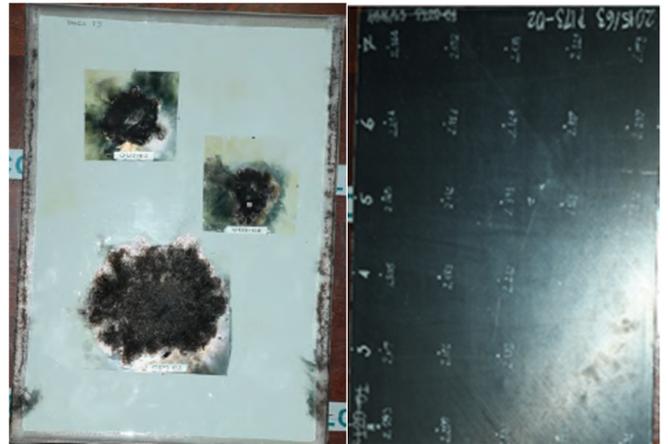
En la figura 9 se puede comprobar la mejora de utilizar un material de protección contra impacto de rayo. Para la misma

configuración de panel apenas se obtienen daños en la cara interior del panel.

Figura 9. Resultados en Panel T3 con protección.

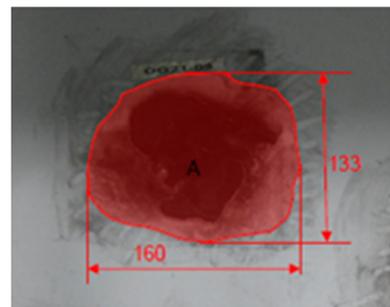
Area	Comments
A	Delamination at least in first ply from each side

Figura 10. NDT panel T1 sin protección – zona 2A.

Como se ha comentado la inspección en un panel sin protección resulta complicada debido al gran daño obtenido, que suele ser pasante para espesores por debajo de 2 mm.

En las figuras 10, 11, 12 y 13 se pueden observar los resultados de las inspecciones de ultrasonidos y las temperaturas máximas alcanzadas en los impactos de nivel zona 2A en los paneles T1 y T3.

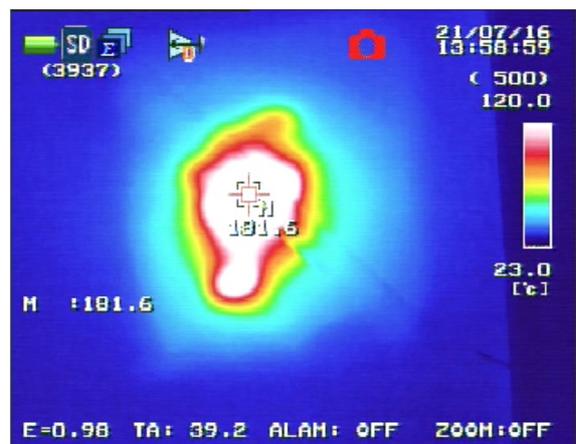
Figura 11. Tmax panel T1 sin protección – zona 2A.

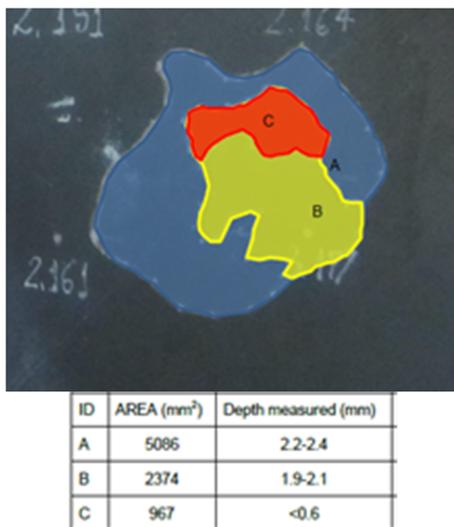
Figura 12. NDT panel T3 con protección – zona 2A.

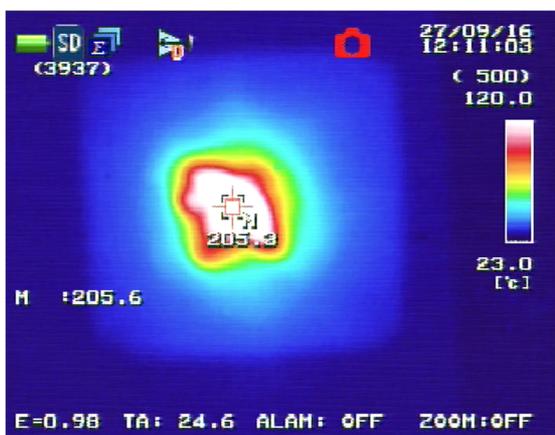
Figura 13. Tmax panel T3 con protección – zona 2A.
