P. Townsend, J.C. Suárez, A. Alcañiz, E. Sanz, P. Pinilla

Paneles GFRP modificados con capas viscoelásticas para mejorar la respuesta frente a impactos de baja velocidad

GFRP laminates modified with a viscoelastic layer for improvement of the response under low velocity impacts

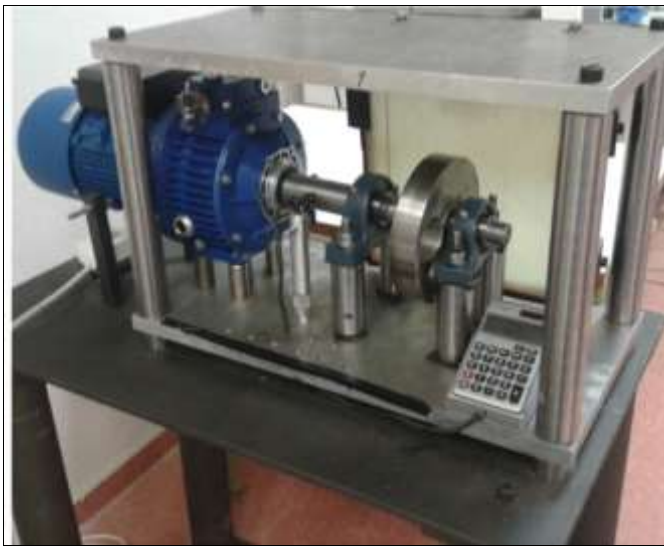
El equipo de reproducción de slamming el cual se observa en la Figura 1, está compuesto de un conjunto variador-motor eléctrico, que se conectó mediante un eje apoyado sobre dos rodamientos. La leva de acero que va ajustada con chaveta al eje, tenía aligeramientos en su masa para que se encuentre balanceada con el centro del eje y evitar cargas inerciales por su forma excéntrica. El variador instalado permite al motor trabajar a una frecuencia de 200 a 320 RPM, valores en los cuales el conjunto es más eficiente y las vibraciones que produce el equipo al girar no afectan al montaje de las partes. Se colocaron juntas de caucho en las bases de los rodamientos que sostenían el eje, para disipar la energía de reacción de la leva contra el panel y no afecte esta carga lateral al conjunto motor variador. El diseño de la leva hace que la deformación y relajación del panel presionen en forma gradual sobre la cara de contacto y se eviten cargas de golpe de martillo. A un costado del eje se adaptó un interruptor para contar los ciclos que se aplicaban.

Figura 1. Equipo de reproducción de impactos de slamming.

El equipo construido para reproducir los impactos de slamming fue suficiente para observar la evolución del daño producido por este fenómeno a nivel de microgrietas, que se fueron uniendo entre sí hasta formar superficies de delaminación fácilmente observables.

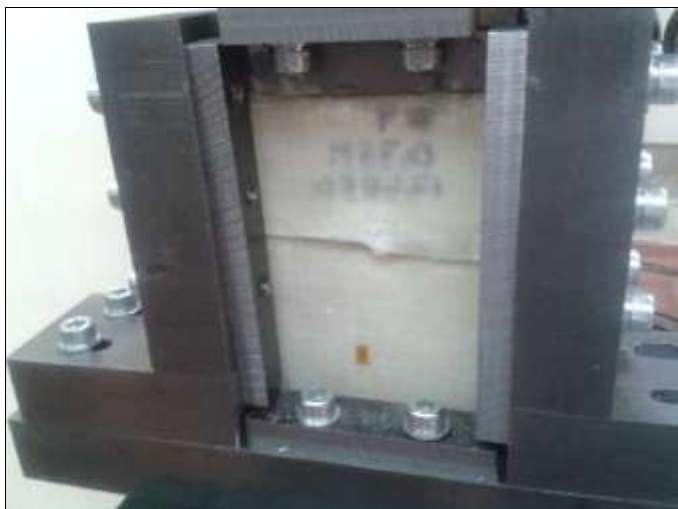
Con el propósito de determinar la resistencia residual de los paneles dañados sin modificar y establecer una comparación, se realizaron pruebas de compresión restringida a probetas que habían sido impactadas con caída de peso por gravedad a diferentes valores de ϵ . Para realizar este experimento empleó un útil de compresión tras impacto Airbus AITM-0010 como se ve en la Figura 3, en el cual se construyeron cuatro guías que sujetaron a los paneles en sus bordes permitiendo el desplazamiento pero no la rotación.

Figura 3. Probeta sometida a compresión restringida tras impacto.

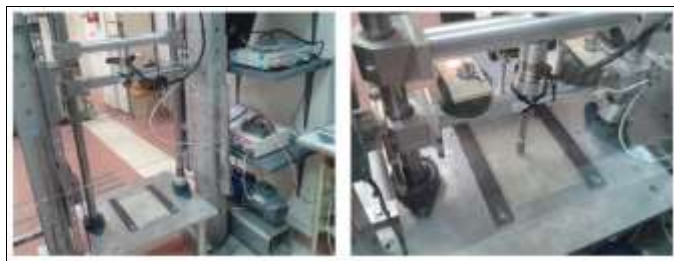
Figura 4. Equipo de impacto de caída de peso por gravedad.

El equipo adicional posee una estructura en forma de marco al cual se le aseguraron todas las partes. Está sobre la base de impacto que tiene un aligeramiento donde se sitúa la probeta para que la misma esté bajo condición de empotrada en sus extremos. Este aligeramiento tiene dimensiones de 25x25cm y a los costados se sitúan las platinas de sujeción. El impactador fue fabricado con electroimanes para su sujeción y lanzamiento, con pernos guías que permiten añadir más peso al mismo. En la parte inferior tiene la punta de impacto con una esfera imantada. Un motor eléctrico regula la altura del impactador, la cual se mide con una luz láser. En la Figura 4 se observa el detalle del equipo de impacto.

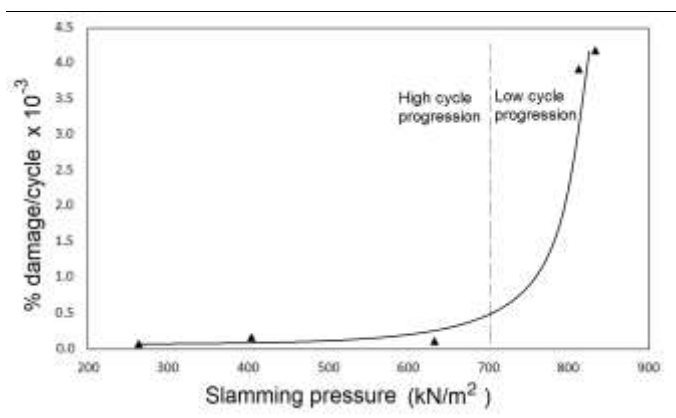
De acuerdo con la relación de porcentaje de daño para el total de ciclos por panel en las diferentes presiones ensayadas, se observa en la Figura 8 la tendencia de daño que se obtuvo con el equipo de slamming. Para presiones mayores a 700 kN/mm^2 el daño por ciclo que se impone al material tiene un régimen de progresión de daño de bajos ciclos o del orden de 104 golpes de impactos de slamming. Para presiones menores a este valor, los ensayos son de régimen de progresión de daño de bajos ciclos o del orden de 105 golpes.

Figura 8. Porcentaje de daño/ciclo con las presiones aplicadas en los paneles.

Relacionando el porcentaje de daño con el número de ciclos se obtiene para el material GFRP empleado, una curva con una tendencia de daño/ciclo muy marcada a un cierto valor de presión. Debe considerarse en estos resultados que el valor de presión de la línea de división de altos y bajos ciclos no es fijo, ya que puede variar el umbral de daño el cual depende de la temperatura a la que llegaron los paneles durante los ensayos, así como la cantidad de defectos iniciales que pudieron ser observados con la inspección de ultrasonido.

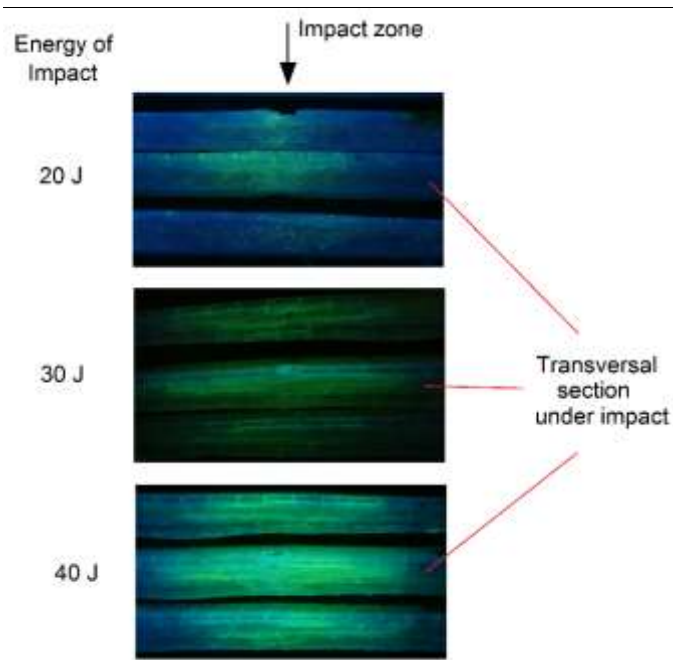
Al realizar la caracterización con tintas penetrantes a los paneles ensayados con un solo impacto, se pudo observar que efectivamente había ingresado a las delaminaciones, pudiendo apreciarse fácilmente bajo la luz ultravioleta. Las secciones en forma secuencial se exponen a la luz fluorescente como se ve en la Figura 11 para impactos con energía de 20, 30 y 40 J respectivamente, en la cual pueden ser fácilmente observables las delaminaciones interlaminares para levantar los planos de daño intercapas en 3D. También se observa microgrietas como lo es en la imagen a 20 J.

Figura 11. Secuencia de secciones que muestran la penetración de la tinta por capas bajo la luz fluorescente luego de los impactos.

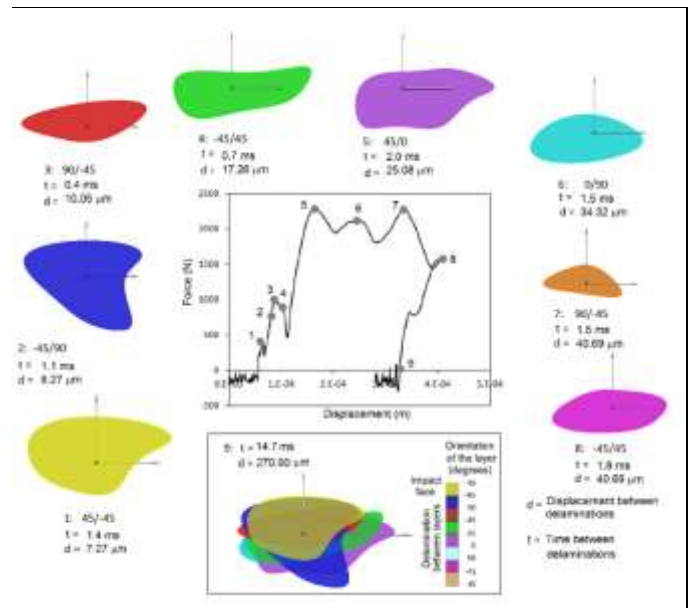
se obtuvieron con una frecuencia de 104 Hz. Se observó para cada uno de los ensayos que en los perfiles entregados por el equipo se aprecian los picos de aceleración que se dan entre la rotura de cada una de las capas a medida que encuentra las orientaciones del laminado para luego decrecer mientras el panel comienza a relajarse a medida de que el peso impactador es empujado de regreso dando lugar al rebote. En la Figura 12 de acuerdo con el manejo de datos con la formulación presentada, se observa para el impacto de 30 joules el perfil de la fuerza versus desplazamiento que ha sido comparado con el plano de delaminaciones en 3D obtenido. De igual forma, se tiene la Figura 13 en la cual se comparan las fuerzas actuantes en el proceso de delaminación durante el impacto a una energía de 50 J. Los perfiles 3D están relacionados con los picos que van produciendo el daño en el laminado.

Figura 12. Comparación del diagrama fuerzas vs desplazamiento con la modelación 3D del impacto a 30 J.

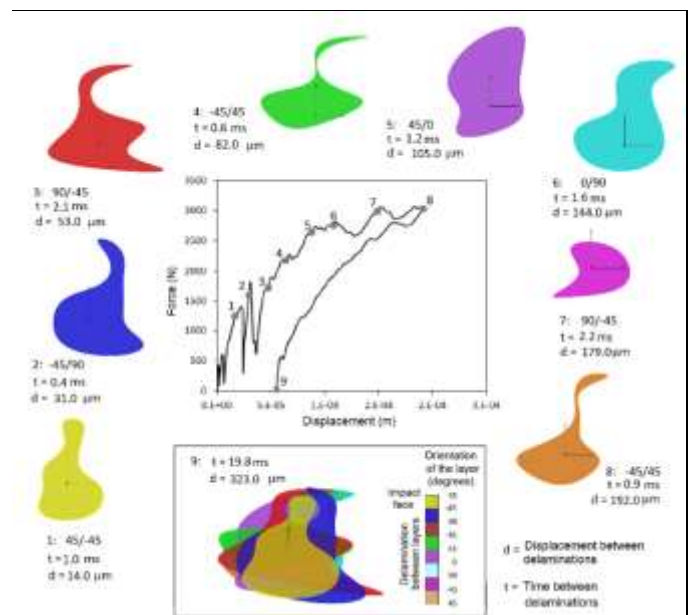
Figura 13. Comparación del diagrama fuerzas vs desplazamiento con la modelación 3D del impacto a 50 J.

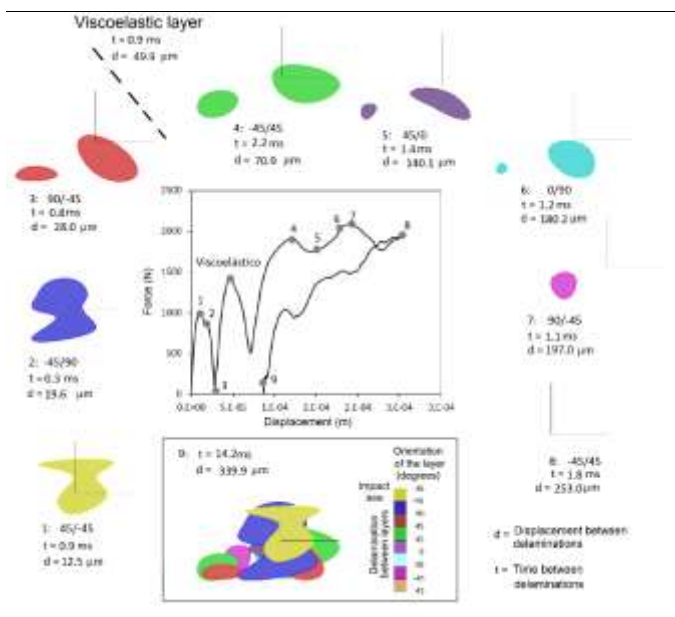
Figura 17. Delaminaciones del impacto a 40 joules de un panel modificado.

En la Figura 17 se observa el impacto a 40 joules, en la cual se identifica claramente la acción del viscoelástico que

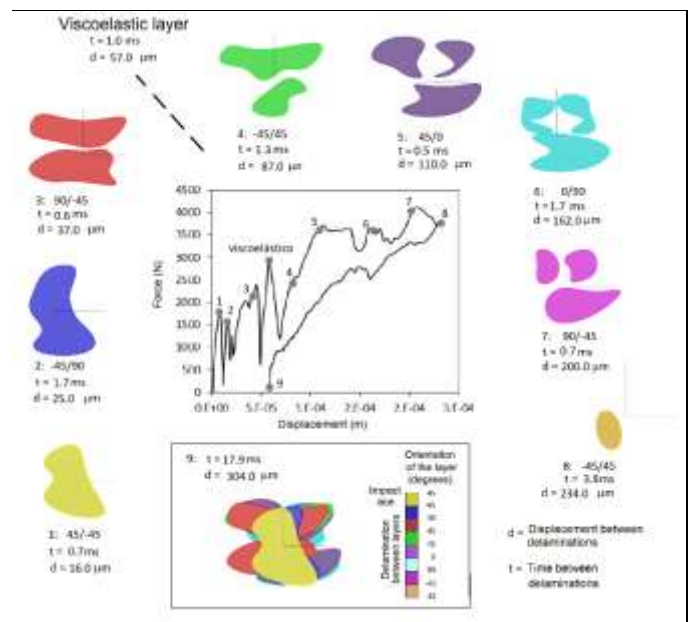
En el impacto a 80 joules, la fuerza produce mayor daño luego de la capa 3 en la cual se ubica el viscoelástico, ya que se registra una magnitud de valores que continua con la delaminación. Esto resultado indica que la capa del viscoelástico se delaminó por ambos lados luego del impacto en la zona del golpe tal como se observa en la Figura 18. La magnitud de la fuerza decae al ejercer presión sobre el viscoelástico, lo que se observa que se inician otra vez las delaminaciones como si fuera la primera capa.

Figura 18. Delaminaciones del impacto a 80 joules de un panel modificado con capa viscoelástica.

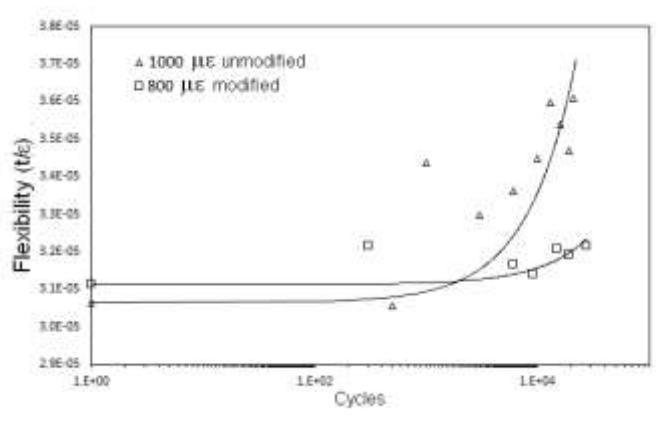
Comparando con los valores de flexibilidad obtenidos a lo largo de la escala de ciclos aplicados, observamos en la Figura 19 que sobre los 5x10³ de la escala logarítmica, los paneles sin modificar y modificado comienzan a distanciarse en magnitud. El panel sin modificación gana rápidamente mucha flexibilidad de allí en adelante, mientras que el modificado se mantiene y no cambia significativamente.

Figura 19. Comparación del cambio de la flexibilidad durante el ensayo de slamming con 2.7×10^4 ciclos.

Existe una diferencia marcada en los ensayos que midieron la evolución del incremento de la flexibilidad del panel modificado versus el sin modificar. Aparecieron menos microgrietas en el panel modificado por lo cual la protección de la capa viscoelástica que da al lado de la cara de tensión es claramente observable.

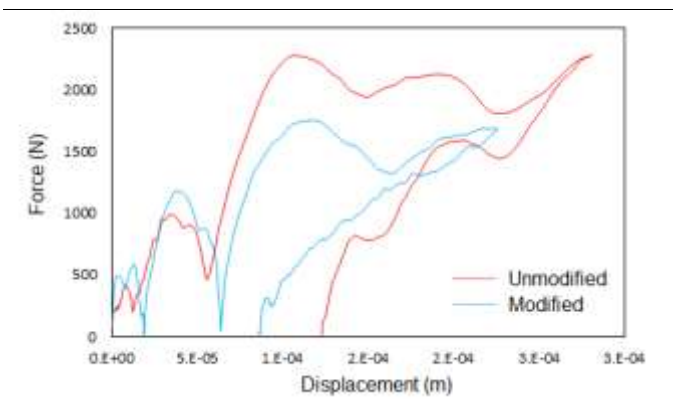
Considerando un impacto de más baja energía cercano al umbral de la máxima capacidad del panel de devolver energía, se muestra en la Figura 21, la curva de fuerza versus desplazamiento de un impacto a 30 joules sin modificar y modificado. Las fuerzas que se generan a medida de que se van rompiendo las capas resultan ser aproximadamente 35% mayores para el panel sin modificar, lo cual es el indicativo de que los daños se propaguen más al interior del laminado. Se puede observar claramente como la presencia de la lámina viscoelástica alrededor de los 5×10^{-5} metros de desplazamiento del impactador hace que decaiga la fuerza bajando su valor total. La influencia de la dirección de las capas también está presente ya que hay similitud de variaciones en ambas curvas pero de diferente magnitud.

Figura 21. Comparación de la fuerza versus desplazamiento para impactos de 30 joules a paneles modificados y sin modificar.

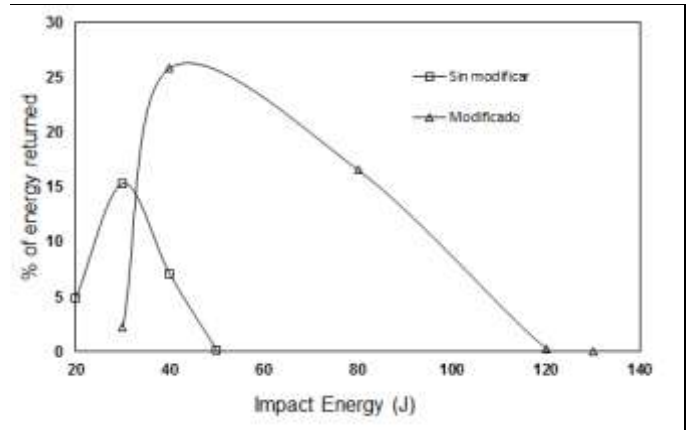
De acuerdo con estos resultados, al comparar el perfil de energías devueltas como lo es el caso de las curvas presentadas en la Figura 22, el pico de máxima energía que devuelve el panel es mayor en el modificado con alrededor a 20 Joules, y su pendiente de disminución de porcentaje de energía devuelta permite que esta haya hasta valores de gran energía como lo son 120 a 130 Joules.

Figura 22. Comparación de energía devuelta tras impactos por caída de peso.

Esta capacidad del viscoelástico queda claramente comprobada con este resultado y está ligado directamente con la aparición y evolución de las microgrietas. La vida útil del material al estar relacionada con los impactos de slamming repetitivos durante la navegación, significa que en menor grado la microgrietas evolucionaran en las capas inferiores enlazándose hasta forma delaminaciones luego de una secuencia mayor de ciclos.
