J. Justo, J. Reinoso, A. Blázquez, B. Gómez

Grupo de Elasticidad y Resistencia de Materiales, ETS de Ingeniería, U. de Sevilla, Sevilla 41092, España

Ensayos de pull-off sobre probetas con rigidizadores en T.

Pull-off tests of single T-stiffened specimens.

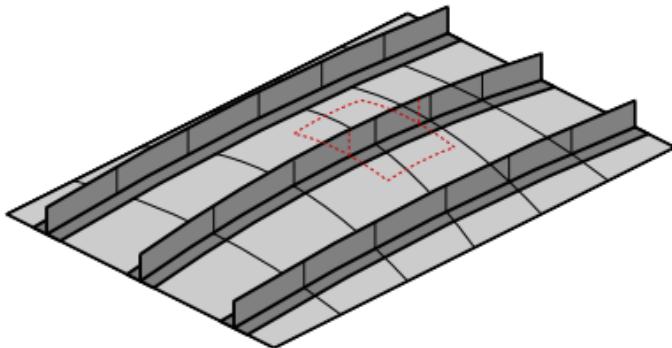
Figura 1. Porción del panel cuya configuración se desea reproducir.

Los ensayos realizados en este estudio se han diseñado con la intención de reproducir localmente la situación simétrica [6], véase Figura 1, que presentan los paneles rigidizados durante su evolución de postpandeo. En este trabajo se considera el caso sencillo en el que la curvatura a lo largo del larguerillo/rigidizador es pequeña.

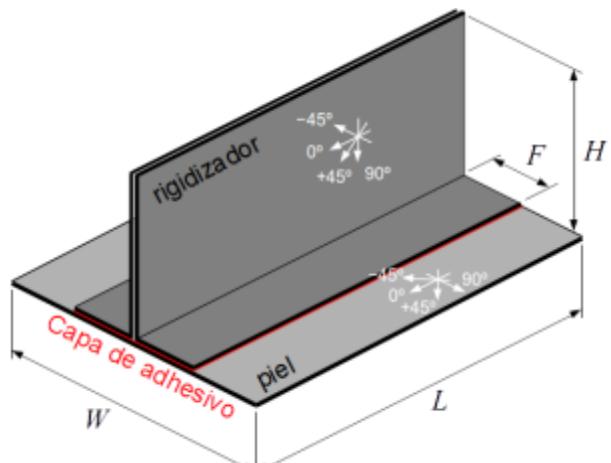
Figura 2. Esquema de las probetas.

La Figura 2 muestra un esquema de la geometría de las probetas, los valores de las dimensiones acotadas se detallan en la Tabla 2 para las dos geometrías analizadas en esta campaña de ensayos.

Respecto de los laminados seleccionados, las dos combinaciones se describen en la Tabla 3, siendo las orientaciones las mostradas en la Figura 2.

Dadas las orientaciones de las L izquierda y derecha, el laminado del alma del rigidizador es antisimétrico, pero se consigue que el laminado en ambos pies resulte el mismo, siendo la capa más externa (la que se pega con la piel) a -45° según la orientación mostrada en la Figura 2, mientras que la capa correspondiente de la piel es a 45°.

Cada probeta se monitorizó con 10 bandas extensométricas dispuestas por parejas en caras opuestas. 8 bandas se distribuyeron longitudinalmente sobre la piel a ambos lados del rigidizador (lo que permitiría detectar posibles efectos 3D) y 2 bandas se situaron en el alma del rigidizador (para detectar posibles术alignamiento de la carga). Todas las bandas se dispusieron en la dirección 90° mostrada en la Figura 2.

En la Figura 4 se muestran las distintas evoluciones carga-desplazamiento para una selección de probetas (una probeta de cada grupo) junto con un esquema indicando el daño detectado en la inspección visual. Por motivos comparativos, se representan los valores unitarios de las cargas, es decir, por unidad de longitud de la probeta (L en la Figura 2). En [8] se muestran las evoluciones para todas las probetas de esta campaña.

Por otro lado, comparando los resultados entre parejas de bandas situadas en diferentes posiciones a lo largo de la longitud de las probetas (L en la Figura 2), se concluyó que los efectos tridimensionales eran poco importantes.

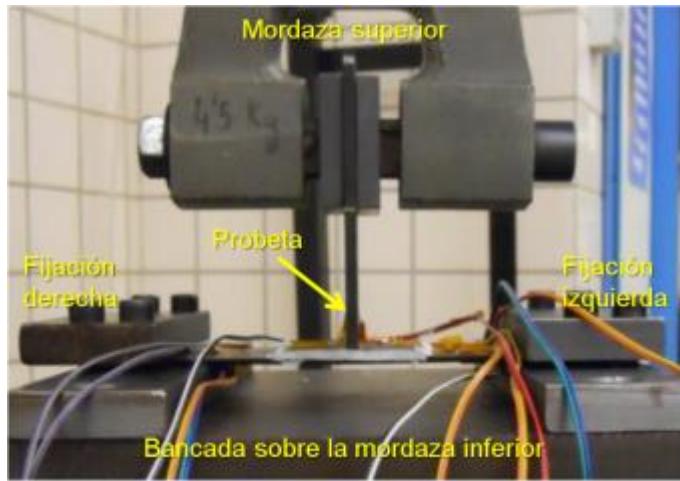
Figura 3. Dispositivo de ensayo.

El ensayo se realizó en una máquina universal electromecánica INSTRON 4482. Los dos bordes longitudinales de la piel (paralelos al rigidizador) se anclaron a la mordaza inferior y el alma del rigidizador a la mordaza superior, Figura 3. Para medir la carga se han utilizado dos células de carga diferentes, de 5 y 10 kN (para las probetas A y B respectivamente). Los ensayos se realizaron a una velocidad de 0.5 mm/min.

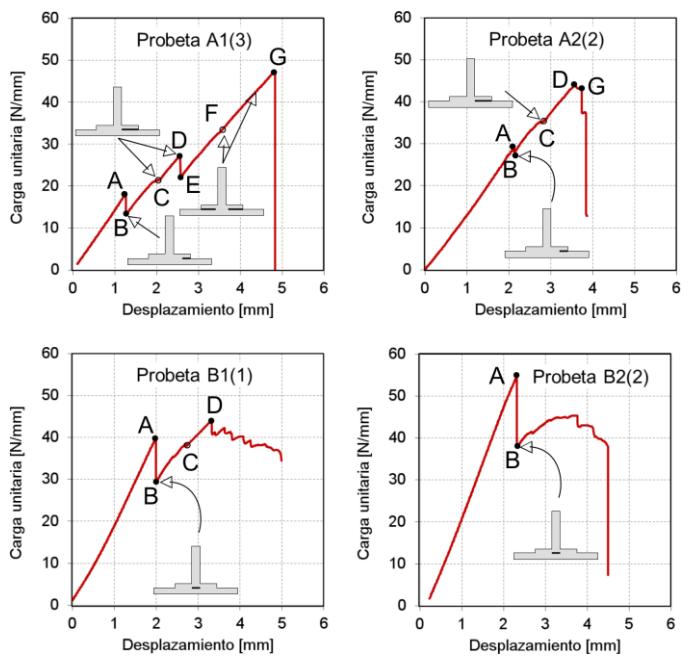
Figura 4. Evoluciones carga-desplazamiento para una selección de probetas.

En el caso de la probeta A1(3) en el instante correspondiente al instante A se oyó un sonido, el ensayo se paró y se proce-

dió a inspeccionar la probeta visualmente detectándose un despegue entre rigidizador y piel en el extremo de una de las alas. Se continuó con el ensayo prestando atención a la evolución de este daño. Entre los instantes B y C se comprobó un aumento relativamente continuo de la grieta hacia el centro de la probeta (la rigidez de la probeta disminuye progresivamente). En C la grieta se paró, aunque la carga siguió aumentando (la rigidez de la probeta se mantiene constante). En D se oyó otro sonido y se comprobó a aparición de otro despegue en el extremo del ala opuesta. Este nuevo daño siguió una evolución similar al daño inicial. En el tramo F-G las dos grietas están aparentemente paradas (la rigidez de la probeta se mantiene constante). Finalmente se produce la separación completa del rigidizador y la piel para la carga correspondiente al punto G.

La evolución de la probeta A2(2) fue muy similar a la comentada para la probeta A1(3), con la salvedad de que no parecía evidente el tramo E-F-G. El resto de las probetas A mostraron una evolución cualitativamente igual a la de A2(2). Las únicas diferencias destacables han sido que el nivel de carga del punto A (daño inicial) fue mayor en las probetas A2 (Tabla 4) y que el salto A-B fue mayor en las probetas A1.

En el caso de las probetas B1 y B2 la identificación del inicio y la evolución del daño resultan más complicadas. Inicialmente, el daño apareció debajo de la zona central del rigidizador (deltoide) y progresó hacia los extremos. Durante los ensayos, en algunos casos, parecía que antes de la rotura se iniciaba un despegue en el extremo de las alas del rigidizador, pero resultaba complicado de identificar.

curvaba hacia la derecha, lo que indicaba un incremento de la flexibilidad de ese lado de la probeta, justificada por la aparición de un despegue en el extremo de esa ala (véase los esquemas mostrados en las evoluciones de la Figura 4). El efecto del despegue es más evidente si se comparan las evoluciones de las parejas de bandas situadas en la piel.

Por otro lado, dado que el aspecto de las dos zonas laterales es el mismo, es razonable pensar que la progresión del daño en ambas alas debió ser muy similar. Es decir, todas las probetas de la serie A debieron seguir una evolución como la descrita anteriormente para la probeta A1(3). Lo que ocurre es que el tramo E-F-G, que es muy claro en esta probeta, debió transcurrir muy rápidamente en el resto, siendo ello debido posiblemente a que la carga a la que se inició el daño en el extremo del otro ala (punto D) estaba ya muy cerca de la carga de colapso (como muestra la Figura 4 en la evolución de la probeta A2(2)).

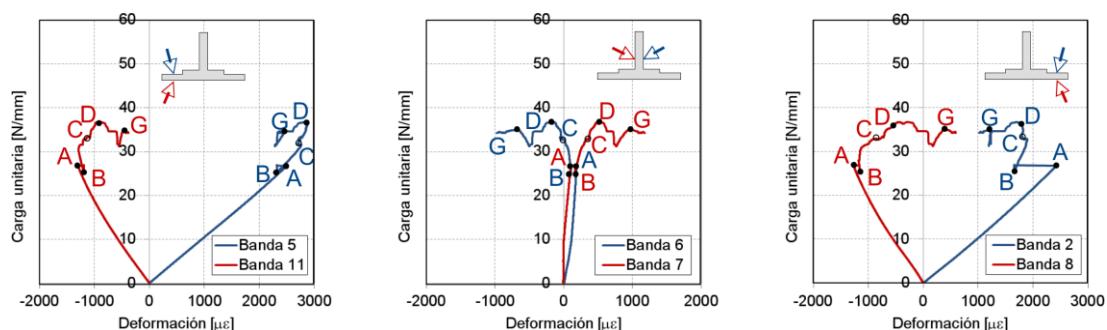
Figura 5. Evoluciones de las medidas de 3 parejas de bandas para la probeta A2(3).

Los comentarios de la sección anterior fueron corroborados con las medidas de las bandas extensométricas. Por motivos de brevedad, en la Figura 5 se muestran las medidas de 3 parejas de bandas de la probeta A2(3): dos parejas estaban situadas sobre la piel, una a la izquierda (5-11) y otra a la derecha (2-8) del rigidizador y relativamente cerca del extremo del ala (a 10mm); y la tercera pareja (6-7) estaba situada en el alma del rigidizador, relativamente cerca del ala (a 20mm). El esquema de cada gráfica indica la posición de cada banda.

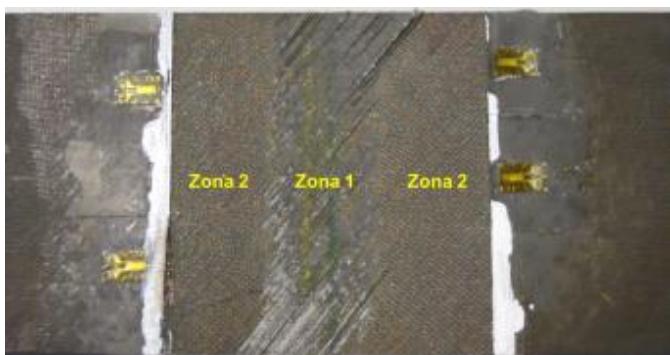
Figura 6. Superficie de fractura de la piel de la probeta A1(3).

En las Figura 6 y 7 se muestran fotografías de las superficies de fractura de dos probetas del tipo A. En estas figuras puede apreciarse cómo se distribuían las bandas extensométricas longitudinalmente.

Todas las probetas de este tipo mostraron un aspecto similar, en todas ellas se apreciaba claramente la existencia de dos zonas: una central y dos laterales separadas por un contorno recto nítido. En las zonas 2 se detectaron restos de adhesivo, mientras que en la zona central el daño venía caracterizado por delaminaciones de las primeras láminas (1 o 2) de la piel (en algunos casos, como el mostrado en la Figura 7, incluso un trozo de la capa más externa quedó adherida al rigidizador).

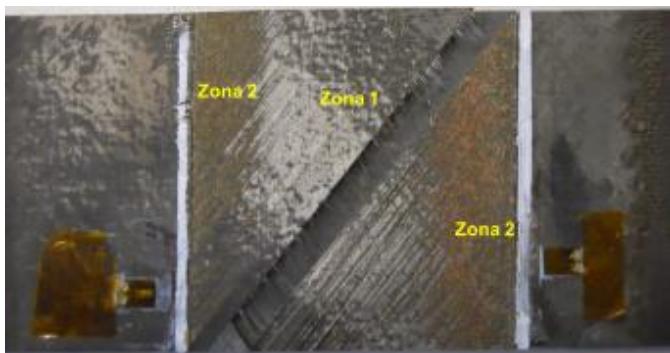
Figura 7. Superficie de fractura de la piel de la probeta A2(1).

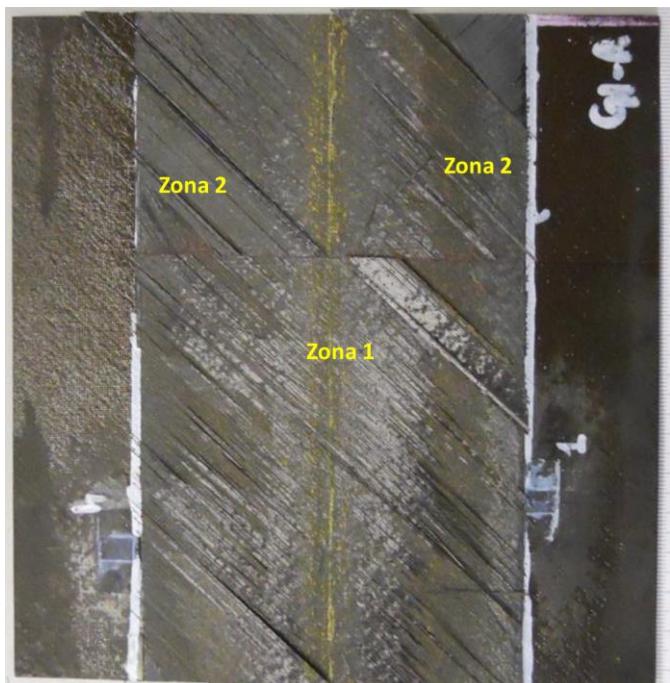
Figura 8. Superficie de fractura de la piel de la probeta B1(1).

En el caso de las probetas tipo B, aunque también eran identificables las zonas de delaminación (central) y de despegue (laterales), la separación entre ambas no resultaba tan claramente identificable, véase el ejemplo de la Figura 8. Todas las probetas de este tipo presentaban un aspecto similar.

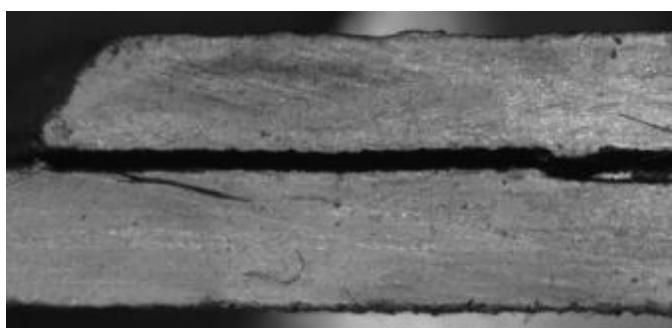
Figura 9. Micrografía de la zona de inicio de daño de la probeta A1(2).

Para corroborar estas hipótesis, se procedió a una inspección con microscopio óptico y electrónico. Unos ejemplos de las imágenes obtenidas se muestran en la Figura 9–10.

La Figura 9 muestra una micrografía de la zona del extremo del ala de la probeta A1(2). En ella se aprecia con claridad el despegue sin delaminaciones (ni en la piel ni en el ala del rigidizador) que fue el primer daño detectado. En la Figura 10 se muestra la zona central de la misma probeta. Aquí son claras las delaminaciones de las capas a 45° (la más externa) y -45° del correspondiente laminado. La siguiente capa en el apilado es una lámina a 90° .

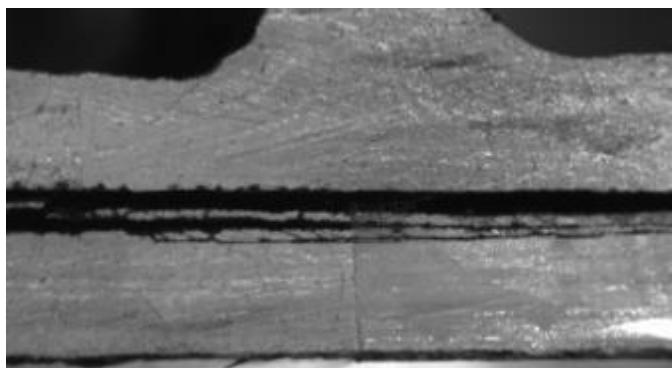
Figura 10. Micrografía de la zona central de la probeta A1(2).

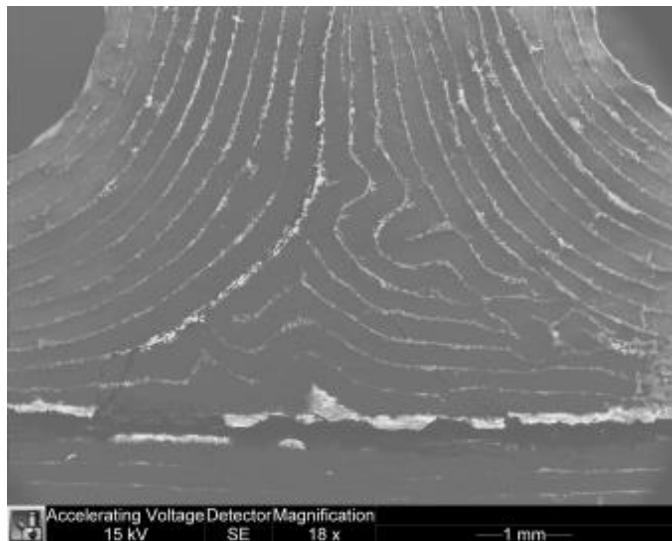
Figura 11. Micrografía SEM de la zona central de la probeta B2(2).

En la Figura 11 se muestra la imagen SEM de la zona central de la probeta B2(2). En ella se identifican con claridad las láminas del rigidizador, de la piel y zona del deltoide. También se muestra con claridad el despegue (final) del rigidizador y la piel y (con algo de dificultad) la delaminación de la primera

capa de la piel. Adicionalmente también se detecta en esta micrografía la presencia de una grieta que progresó entre la L que conforma la parte izquierda del rigidizador y el deltoides y, más arriba, entre las almas de las dos L.

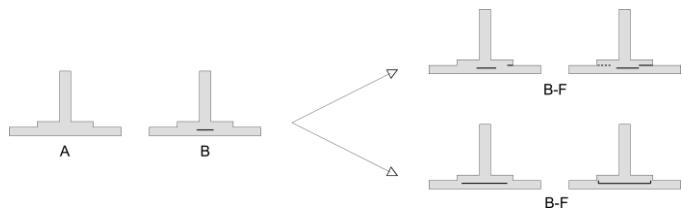
Figura 13. Evolución del daño en una probeta de la serie B.

El caso de las probetas de las series B1 y B2 es muy diferente, y se resumen en la Figura 13.

En estas probetas el daño se inició en la zona central, en las interfaces de las primeras láminas de la piel (B), y progresó hacia los extremos de las alas. En algunos casos las condiciones en el extremo de alguna de las alas (o ambas) originaron una grieta que progresó hacia el centro (B-F superior) y finalmente se unió con la delaminación central. En otros casos la delaminación central parece haber progresado hasta muy cerca de los extremos de las alas, produciéndose la migración hacia la superficie prácticamente sin despegue de la interfaz ala-piel (B-F inferior). A la vista de las superficies de fractura de estas probetas, parece que estas situaciones pudieron darse incluso en diferentes secciones de una misma probeta, o lo que es equivalente, la migración o coalescencia de la delaminación y el despegue no fue uniforme longitudinalmente.

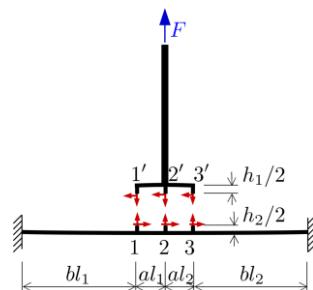
Figura 14. Modelo de barras para el análisis de las uniones en T.

Para entender estas evoluciones, en [8] se elabora un modelo de barras sencillo en el que el rigidizador y la piel se consideran barras cuyas propiedades de rigidez equivalente (EA y EI) se determinan según la Teoría Clásica del Laminado. Las barras se unen en 3 puntos: uno situado en el centro y los otros dos en los extremos de las alas, como muestra la Figura 14. Variando la posición del punto de unión situado en uno de los extremos se puede analizar cualitativamente el efecto que la aparición de un daño en esa zona tiene sobre el sistema.

Para las probetas de las series A1 y A2 el modelo predice compresiones en el centro ($Y_2 = -0.84F$ y $Y_2 = -0.44F$ respectivamente) y tracciones en los extremos ($Y_1 = Y_3 = 10.43F$ y $Y_1 = Y_3 = 0.82F$ respectivamente), mientras que para las probetas B1 y B2 se predicen tracciones tanto en los extremos ($Y_1 = Y_3 = 0.34F$ y $Y_1 = Y_3 = 0.27F$ respectivamente) como en el centro ($Y_2 = 0.33F$ y $Y_2 = 0.46F$ respectivamente), siendo además la resultante en el centro prácticamente igual a la que hay en los extremos para el caso B1 e incluso mayor para el caso B2. Estos resultados permiten justificar el hecho de que el daño comience en los extremos en las primeras probetas y por el centro en las segundas, a la vez que avalan la validez (al menos cualitativamente) del modelo analítico.

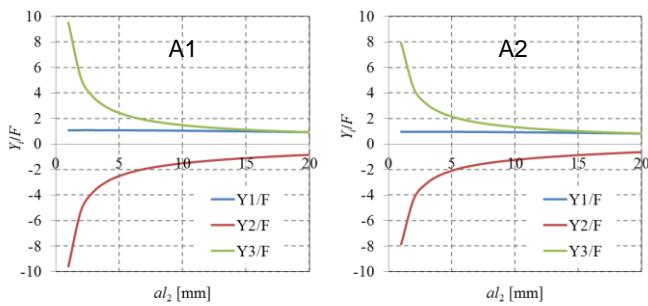
Figura 15. Evolución de las acciones en la intercara, según el modelo de barras, para las probetas de las series A1 y A2.

ramente. Las evoluciones para los modelos de las probetas A1 y A2 se muestran en la Figura 15.
