INFLUÊNCIA DOS MICRO-CLIMAS DO RIO DE JANEIRO NO DESENVOLVIMENTO DOS PROCESSOS PATOLÓGICOS DO CONCRETO ARMADO

INFLUENCE OF THE MICRO-CLIMATES OF RIO DE JANEIRO ON THE DEVELOPMENT OF PATHOLOGICAL PROCESSES IN REINFORCED CONCRETE

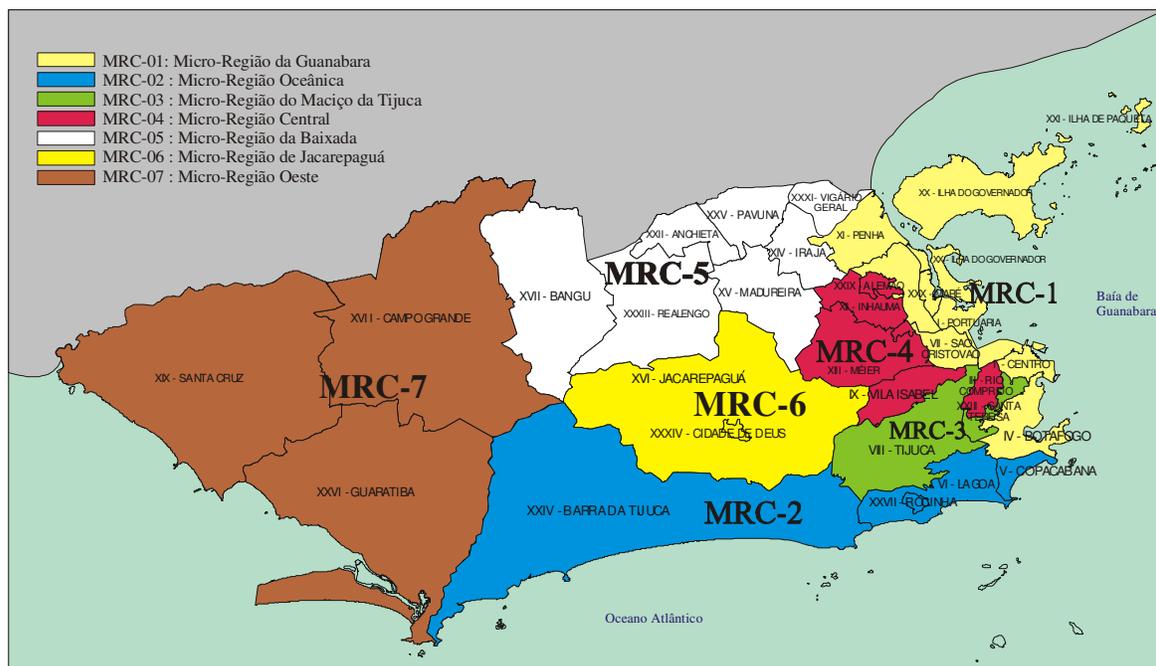
Figura 1: Divisão do Município do Rio de Janeiro em micro-regiões climáticas – MRCs.

São vários os fatores que podem influenciar o surgimento de patologias nas estruturas de concreto armado. Baseado nisto, dividiu-se as regiões administrativas, RAs, do município do Rio de Janeiro em 07 (sete) grupos distintos, aos quais serão dados os nomes de micro-regiões climáticas. Os principais critérios utilizados nessa separação foram o relevo e as condições climáticas. A divisão está apresentada na Figura 1. Na Figura 2 mostra-se a divisão juntamente com o relevo.

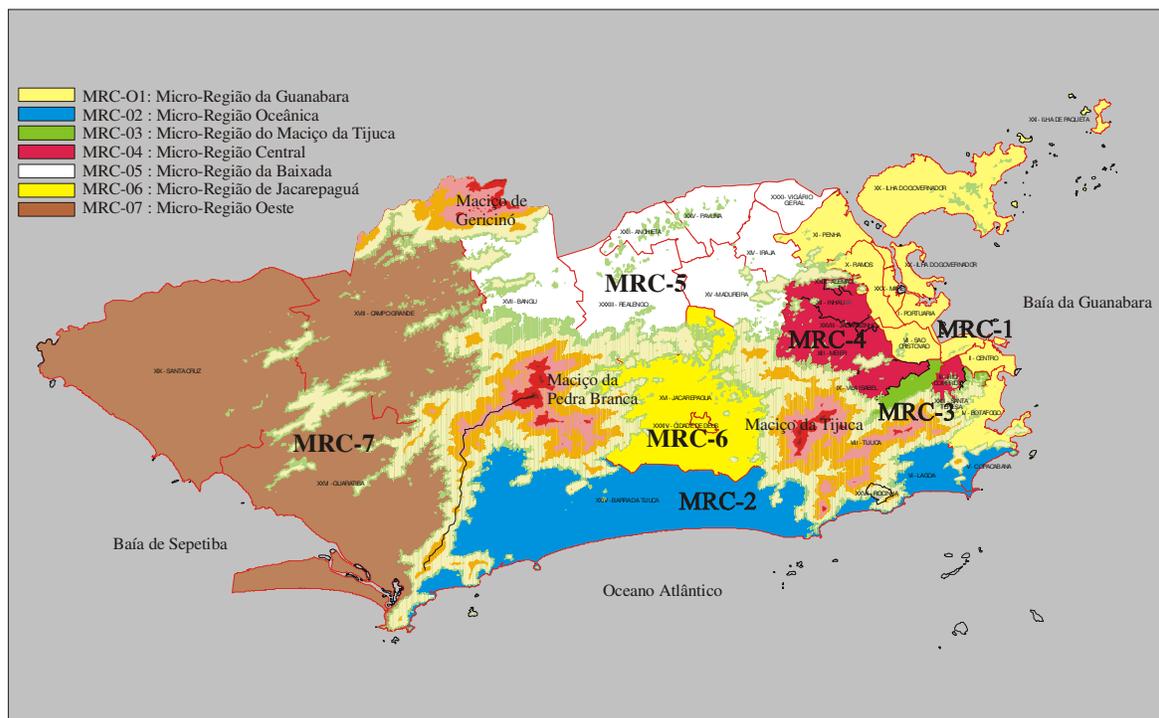
Figura 2: Divisão do Município do Rio de Janeiro em micro-regiões climáticas com apresentação do relevo.
