LAS AGUAS SUPERFICIALES Y LA MARISMA DEL PARQUE NACIONAL DE DOÑANA

Benigno Bayán Jardín

José Dolz Ripollés

RESUMEN

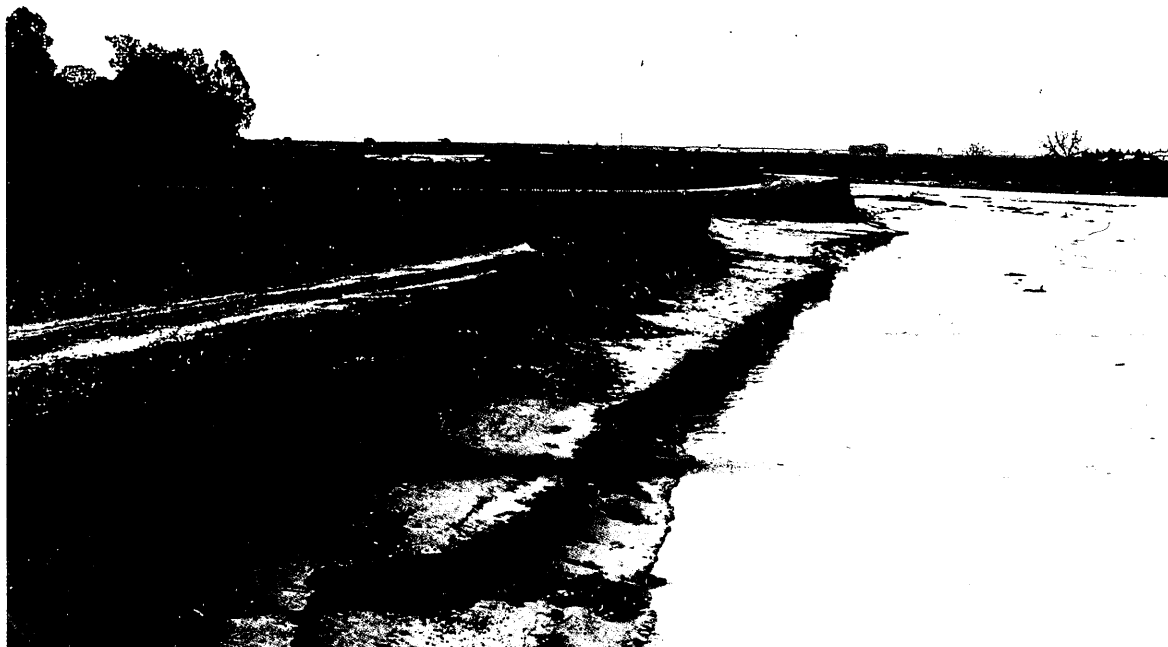
Figura 6.
Acusada erosión
de los cauces
que desaguan a
la marisma.
Diciembre 1989.
